Säterbo kyrka

Säkring av tunnvalv, lagningsarbete på takstolar samt invändig rengöring och avfärgning.

Antikvarisk rapport

Säterbo 1:4
Säterbo socken
Arboga kommun
Västmanland

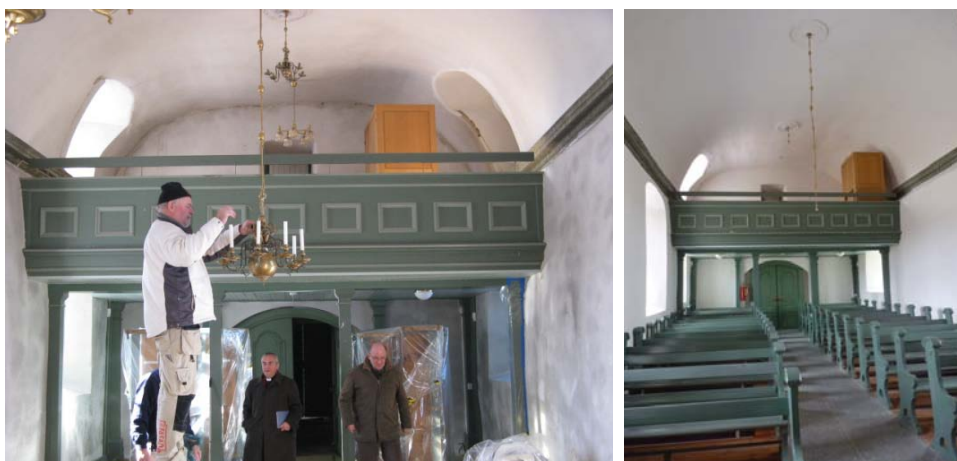
T.v. Bild 28. Vy mot läktare innan åtgärder. Foto: Helén Sjökvist.

T.h. Bild 29. Vy mot läktare efter avslutat arbete. Foto: Boel Melin.

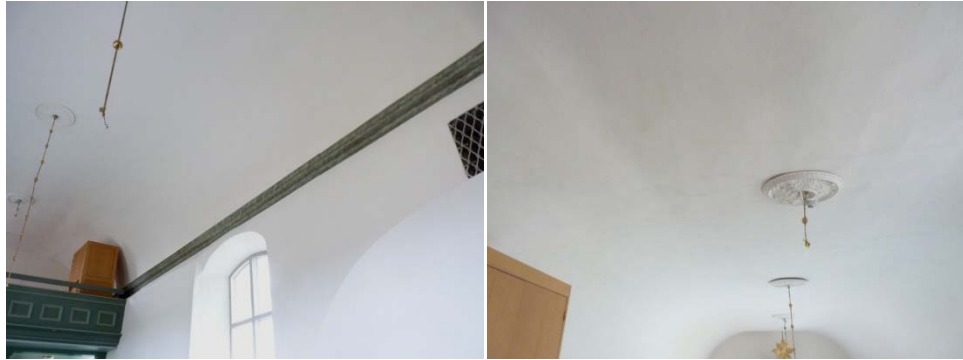
T.v. Bild 30. Del av tunnvalv och norra långväggen efter slutfört arbete. Foto: Boel Melin.

T.h. Bild 31. Tunnvalvet efter avslutat arbete. Foto: Boel Melin.

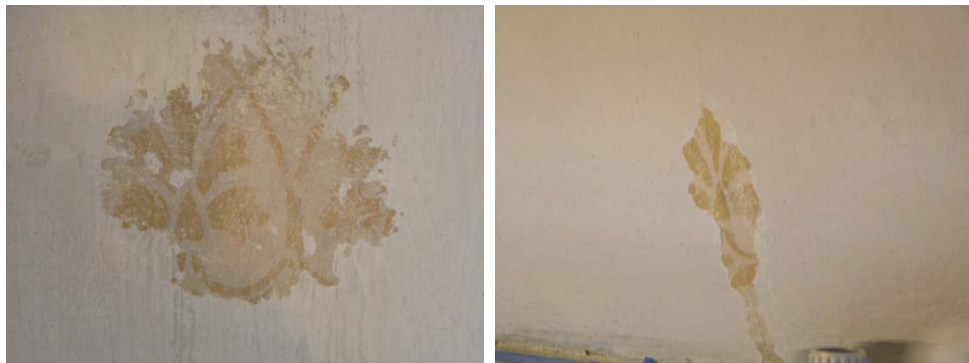
T.v. Bild 32. Första skymten av den målade bården på västra väggen vid läktaren. Foto: Boel Melin.

T.h. Bild 33. Framskrapad del av bård på norra delen av tunnvalvet, direkt över gesimslist. Foto: Boel Melin.

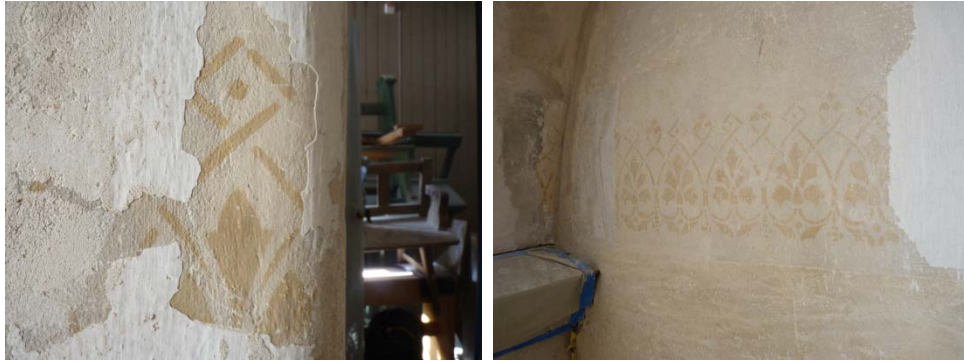
T.v. Bild 34. Del av bård på västra tornväggen vid ingång från torn. Foto: Boel Melin.

T.h. Bild 35. På västra tornväggen skrapades ett stort fragment fram. Foto: Boel Melin.

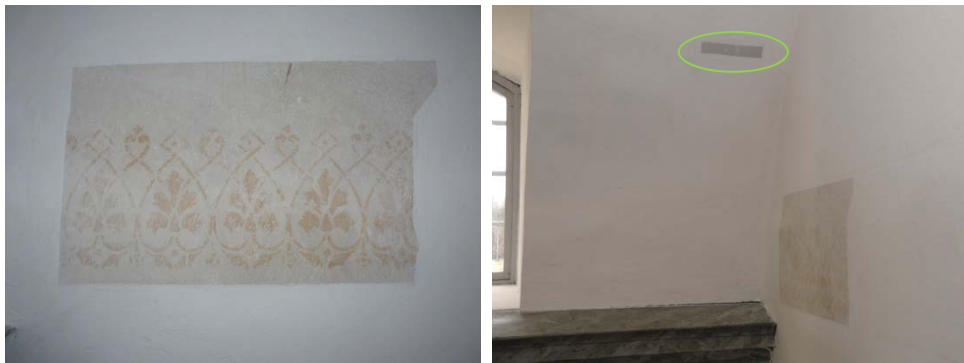
T.v. Bild 36. Cirka en meter av bården på tornväggen bevarades, resterande funna muralmålningar målades över. Foto: Boel Melin.

T.h. Bild 37. Bilden visar den bevarade bården på tornväggen samt den referensyta som sparades (grön ring) på södra långväggen. Foto: Boel Melin.

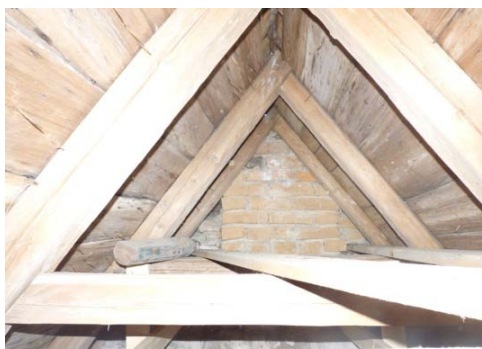
Takstolarna består av kraftigt handbilat fyrkantsvirke, där sparrar och hanbjälkar laxats in i konstruktionen. Fyra av hanbjälkarna hade glidit ur läge och lossat från sparrarna (högbenen). Två hanbjälkar kunde tvingas in tillbaka i konstruktionen och dymrades med kvistfri furu, varpå de låstes med ekkilar från två håll. Där det inte var möjligt att tvinga tillbaka hanbjälkarna låstes knutpunkten med genomgående skruv, eller fyrkantsbrickor och vinkeljärn. I ett fall fästes en bräda med fyrkantsbrickor för ytterligare förstärkning. En av de mindre övre hanbjälkarna (överarm), närmast östra gavelväggen, var bortplockad. En annan övre hanbjälke (överarm) var rötskadad och förstärktes med bultar.

T.v. Bild 41. Takstolarna mot östra gavelvägg. Foto: Boel Melin.

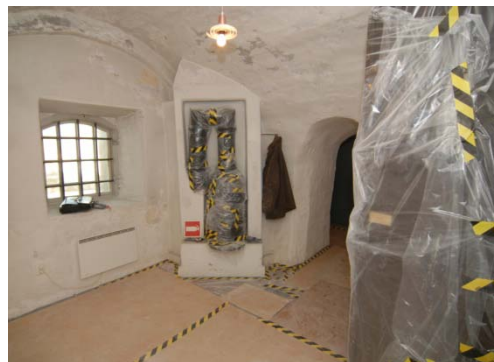
Orgelläktarens fyrkantspelare i trä uppvisade färgbortfall. Pelarna bättringsmålades med oljefärg lika befintlig.

T.v. Bild 51. Bättringsmålad fyrkantspelare under läktaren. Foto: Boel Melin.

T.h. Bild 52. Inklädd järnkakelugn och del av järndörr i sakristian. Foto: Per Lindahl.

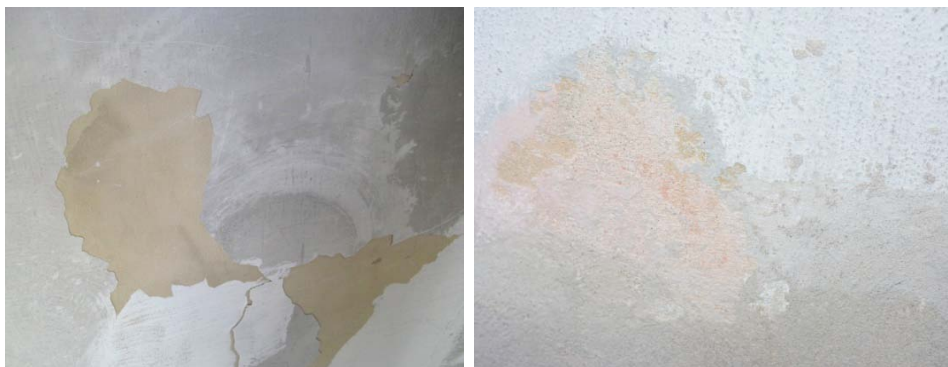
T.v. Bild 55. Bilden visar det underliggande färgskiktet i gulockra nyans. Foto: Helén Sjökvist.

T.h. Bild 56. Framskrapade färgskiktet i vindfång visar en rödrosa samt milt guldockarfärg. Foto: Boel Melin.

Väggarna och tunnvalvets kulör var tidigare kallt gråvit kulör. Vid val av ny kulör valdes en varmare vit kulör, med inblandning av rött och gult. Vid färgundersökning kunde konstateras att det både funnits gulockra samt rödrosaaktig nyans tidigare.
