Odensvi kyrka

Omläggning av tak

Antikvarisk rapport

Odensvi prästgård 3:7
Odensvi socken
Köpings kommun
Västmanland

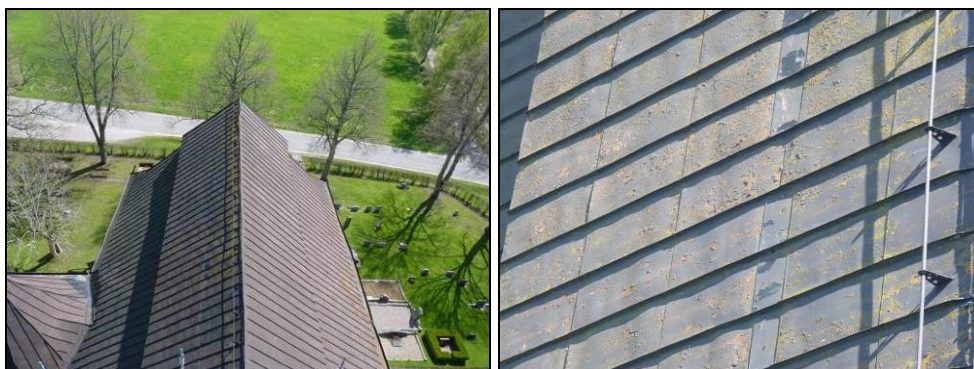
Långhustaket på Odensvi kyrka har en säteritaksform med ett förhöjt mittparti. Taket var före renoveringen täckt med enkelfalsade skivplåtar. Tornhuven var i likhet med långhusets och sidokapellets tak klätt med järnplåt medan lanterninens tak var klätt med kopparplåt. Även lanterninväggarna är till större delen klädda med plåt. Taket var före omläggningen i mycket dålig kondition och flera läckage var dokumenterade. I synnerhet på tornhuvens norra sida fanns falsar som var helt bortrostade.

Figur 8. Långhustaket före omläggning. Foto: Helén Sjökvist.

Figur 9. Band av sedan tidigare bytta plåtar på långhustakets norra sida. Foto: Helén Sjökvist.

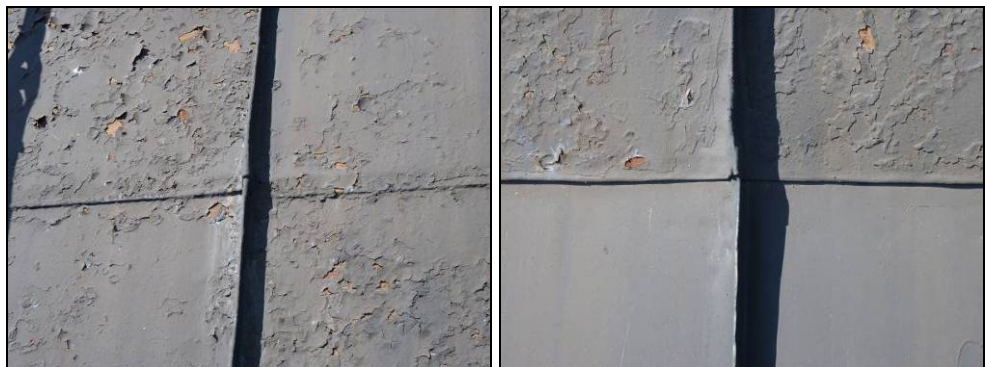
Figur 14. Äldre plåtar på tornbuven. Foto: Helén Sjökvist.

Figur 15. Sedan tidigare har vissa plåtar bytts ut på tornbuven. Foto: Helén Sjökvist.

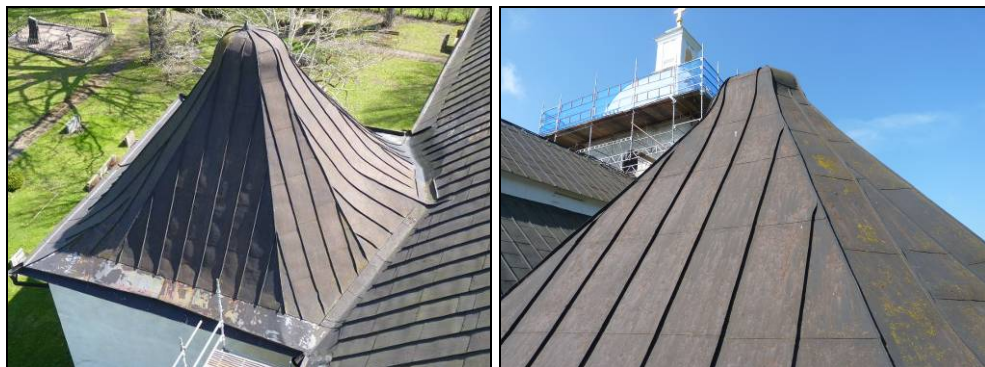
Figur 16. Plåttaket på Mariakoret har en annan falsindelning, anpassad efter takfallens utformning. Foto: Helén Sjökvist.

Figur 17. Toppen på Mariakapellets tak före åtgärder. Foto: Helén Sjökvist.

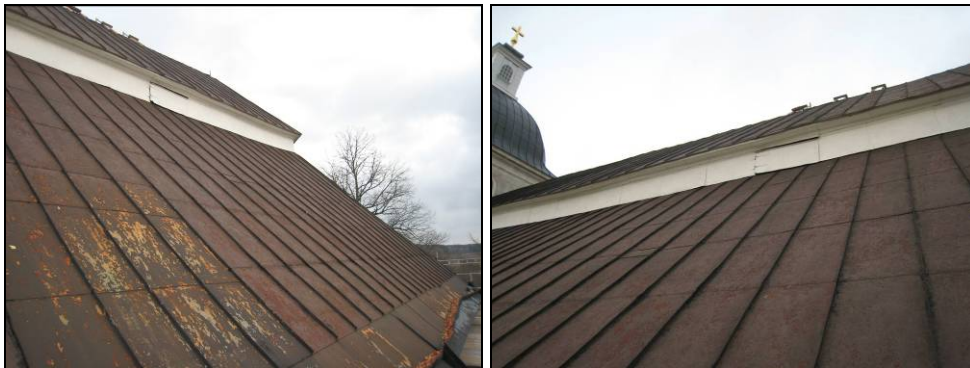
Figur 20. Södra takfallet. I bildens nedre vänstra del anas igensättningen efter en av skorstenarna.

Figur 21. Södra takfallet med lucka i italianen.

På den vertikala vitmålade delen av taket, den så kallade italianen, finns idag två luckor. En av dessa finns på norra sidan och en på södra sidan. Luckorna har bevarats

men den vita plåten har bytts ut i likhet med övriga plåtdelar. Vid demonteringen av plåten upptäcktes vad som antas vara tidigare igensatta luckor.

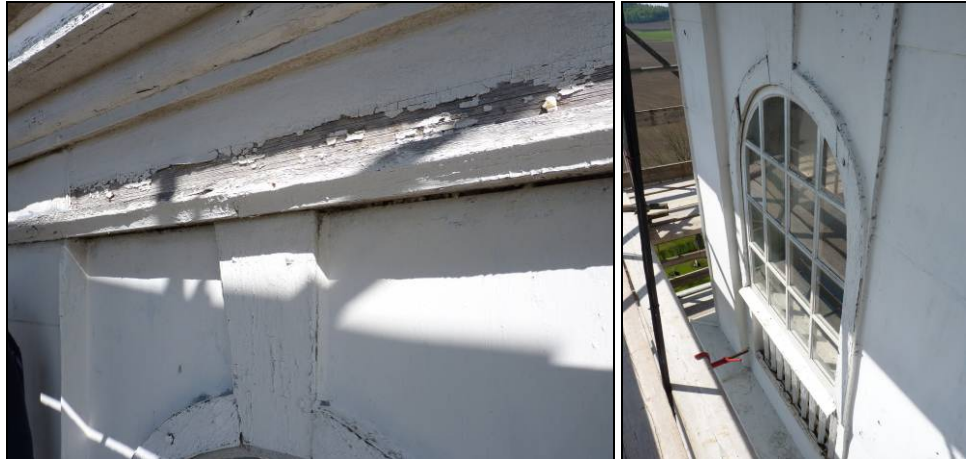
Figur 22. Lanterninens väggfält och hörnkedjor är plåtklädda sedan tidigare. Bräda över kilformat parti plåtkläddes 2010 men takfot, fönsteromfattning och konformad dekoration behålls i trä. Foto: Helén Sjökvist.

Figur 23. Lanterninens östra sida med fönster och spjälverk under fönster. Hörnkedjorna är plåtklädda. Foto: Helén Sjökvist.

Lanterninen var sedan tidigare till större delen plåtinklädd. Endast en horisontell bräda mellan takfot och övrigt väggparti var utan plåtinklädnad, liksom takfot och en mittellist. Mittellisten, som var i mycket dåligt skick, och det släta träpartiet mellan takfot och vägg plåtkläddes. Av antikvariska skäl ansågs däremot att det konformade partiet över fönstret, takfoten och fönsteromfattningen skulle behållas i trä, utan plåtinklädnad. En del av takfoten byttes mot nytt virke. Även de dekorativa staket som sitter under fönstren på lanterninens alla sidor var i mycket dåligt skick och byttes mot nytt virke. Samtidigt trä målades med linoljefärg. Allt nytt trä har en hyvlad yta.

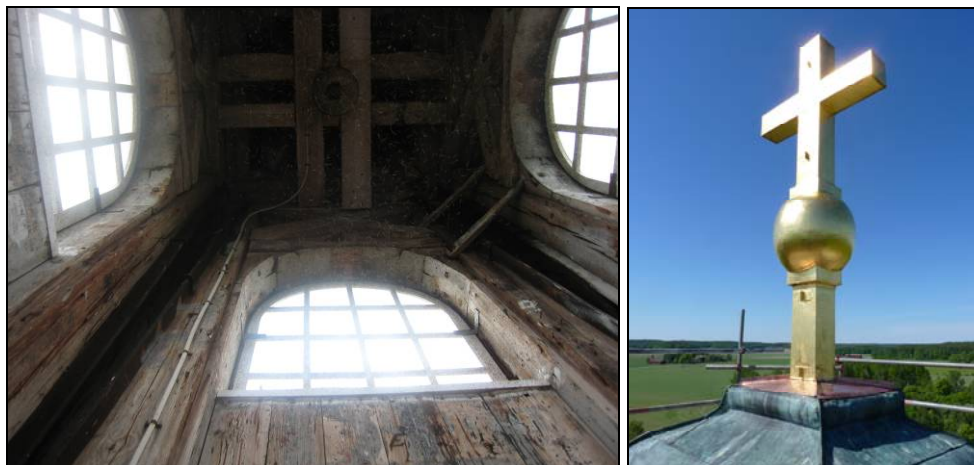
Figur 37. Lanterninen inifrån efter renoveringen. Foto: Helén Sjökvist.

Figur 38. Korset med ny koppartäckning i anslutningen mellan kors och lanternintak. Foto: Helén Sjökvist.

Lanterninens topp har fått en ny kopparinklädnad i anslutningen mellan korset och lanternintaket då plåten där var i dåligt skick samt hade en lutning inåt mot korset. Den nya inklädnaden gör att man får ett fall ut från korsstocken som bör minska risken för fortsatta rötskador.

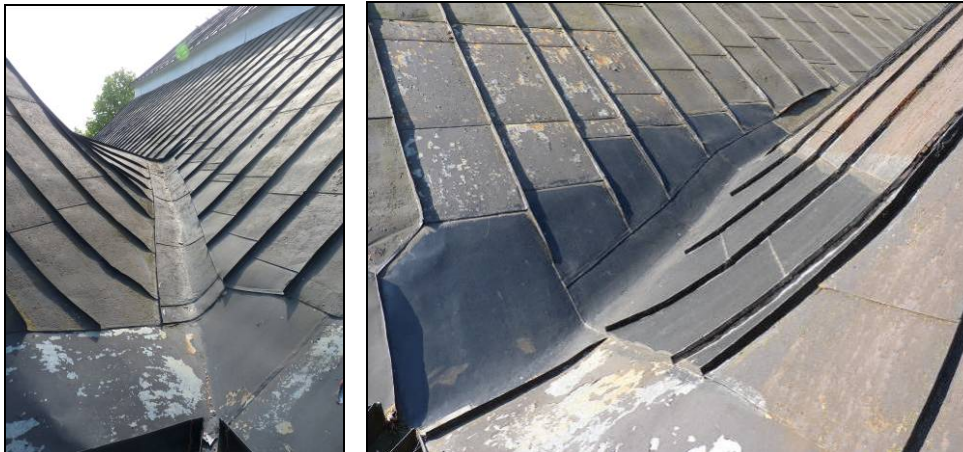
Figur 41. Rännadal mellan kapellet och långhustaket från väster. Foto: Helén Sjökvist.

Figur 42. Rännadal mellan långhustaket och kapellet från nordöst. Foto: Helén Sjökvist.

Kapellets undertak är inte inspekterbart från vinden vilket gjorde att man inte på förhand kunde avgöra dess status. Vid rivningen av plåttaket visade det sig vara i relativt gott skick. I anslutningen mellan kapellets tak och långhustaket var undertaket i ett något sämre skick och en plyfaskiva lades som underlag för att stadga upp under plåten. En mindre del av undertaket är även bytt på norra sidan.

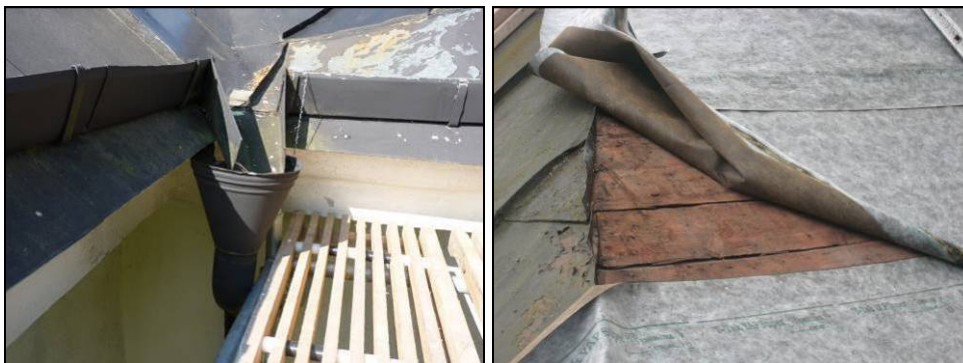
Figur 43. Takavvattning mellan Mariakoret och långhuset före åtgärder. Foto: Helén Sjökvist.

Figur 44. Undertak på Mariakapellet. Foto: Helén Sjökvist.

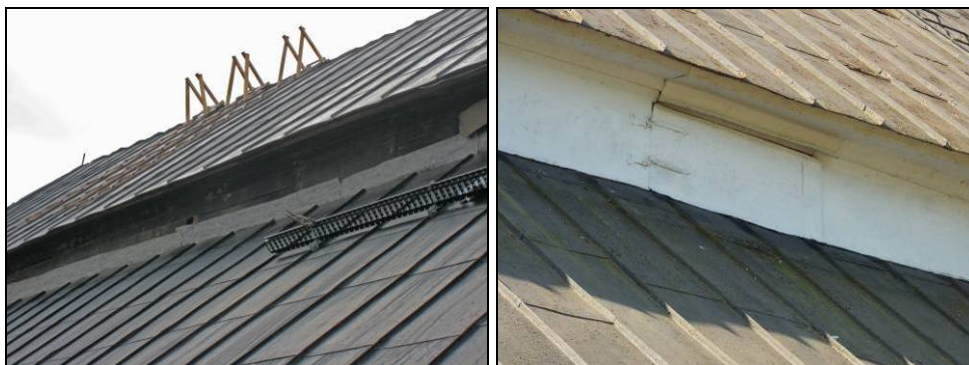
Figur 51. Vid demonteringen av den vita plåten på den så kallade italianen anades tidigare igensatta luckor. Foto: Helén Sjökvist.

Figur 52. Bevarad äldre lucka i italianen. Foto: Helén Sjökvist.

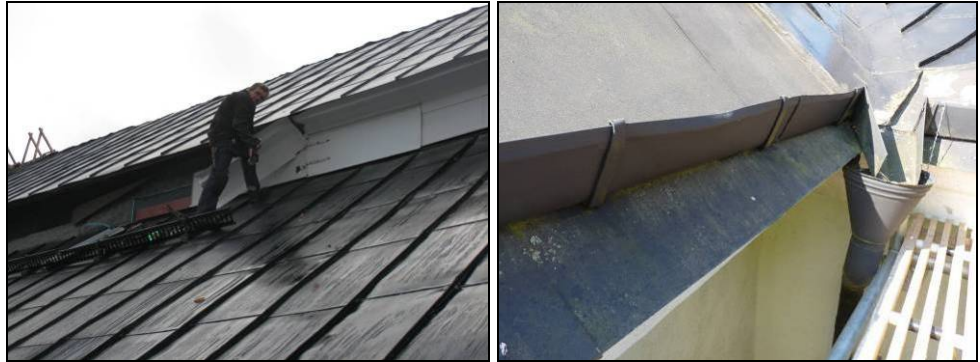
Figur 53. Luckan bevarades medan omgivande plåt byttes. Foto: Helén Sjökvist.

Figur 54. Tidigare fotränna med rämnkrokar. Foto: Helén Sjökvist.

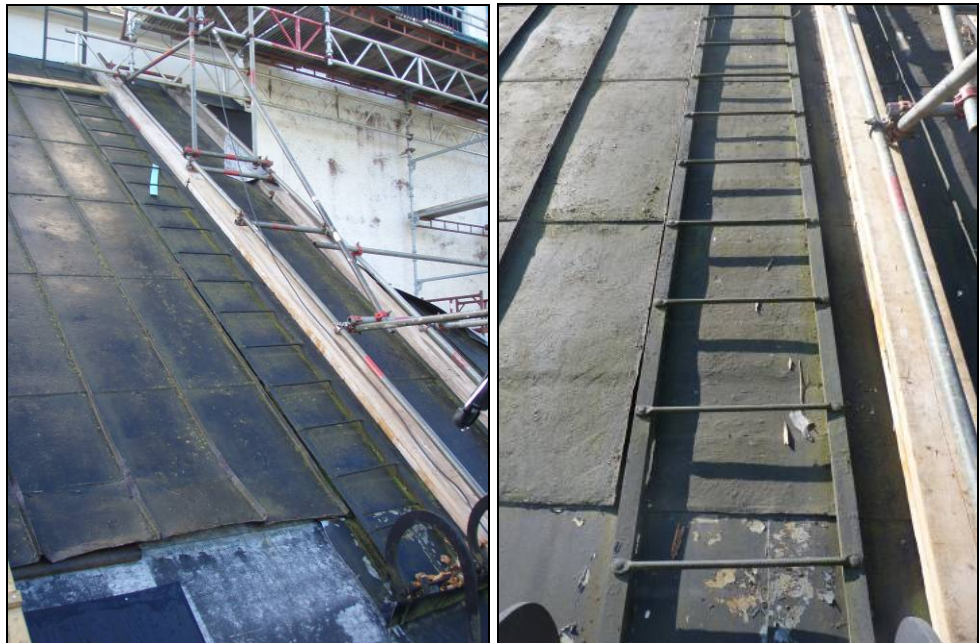
Figur 55. Takstegens sträckning på det nedre takfallet.

Figur 56. Takstegens sträckning på det nedre takfallet med stegpinnarnas infästning. Foto: Helén Sjökvist.

På norra takfallet fanns före renoveringen en takstegen. Det antikvariska önskemålet var till en början att kunna återmontera stegen på taket. Då detta visade sig vara svår genomförbart utfördes en noggrann fotodokumentation och takstegen demonterades därefter. Den del av stegen som finns monterad på kyrkans vägg är bevarad.

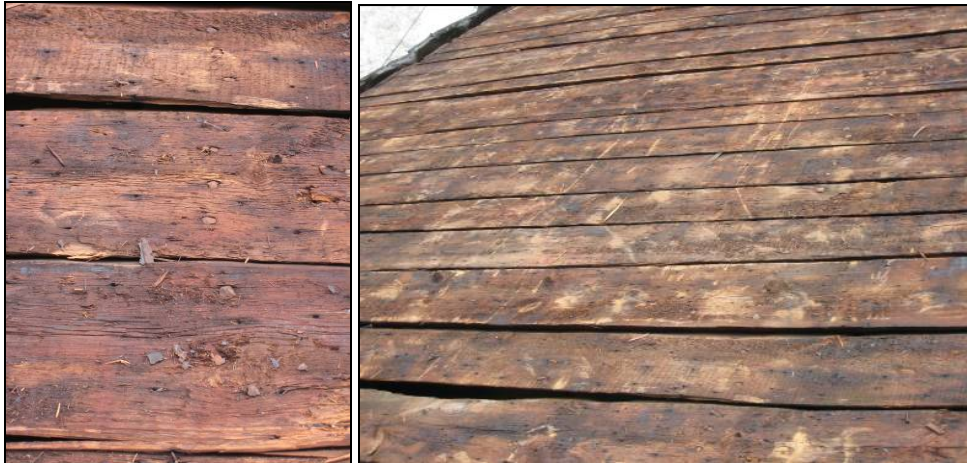
Figur 69. Undertakspanel på södra takfallet. Övre brädan i bilden har tydliga spår efter ramsågning. Foto: Helén Sjökvist.

Figur 70. Takpanelen på södra takfallet var i relativt gott skick. Foto: Helén Sjökvist.

Långhustaket har ett undertak av ramsågade bräder med fasade kanter. Virket var i relativt gott skick varför inga större åtgärder var nödvändiga. Ingen masonite lades som underlag på vare sig tornhuv, kapelltak eller långhustak. På norrsidan fanns skador på undertaket, bland annat i anslutning till vinkelrännorna mot Mariakapellet, vilka åtgärdades med nytt virke. På södra sidan var skadorna färre, men bland annat sista brädraden mot takfoten är utbytt.

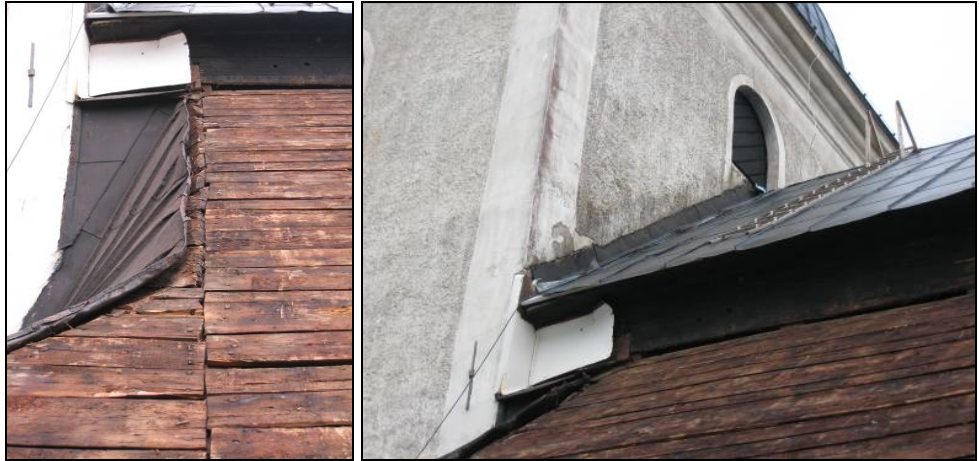
Figur 72. Södra takfallet har mot väster en konkan form. Foto: Helén Sjökvist.

Figur 73. Södra takfallets äldre anslutning mot tornväggen. Foto: Helén Sjökvist.

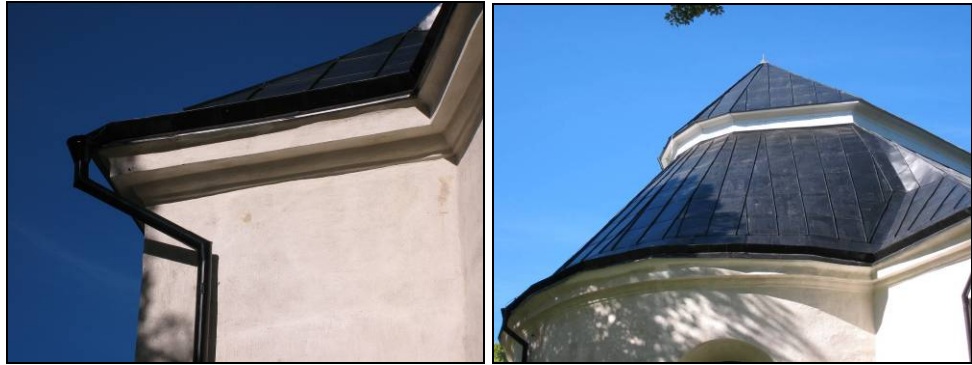
Figur 85. Nytt stuprör med tratt och skarpa vinklar. Foto: Helén Sjökvist.

Figur 86. Kortaket sett från söder efter omläggningen. Foto: Helén Sjökvist.

Takavvattningen är utförd lika befintligt med ståldrännor med kulturkrok samt stuprör med trattar och skarpa vinklar.
