Bebyggelsen i Drumlinområdet

Riksintresseområde T10

Kulturhistorisk utredning

Länsstyrelsen i Örebro län
Rapport 2010:43

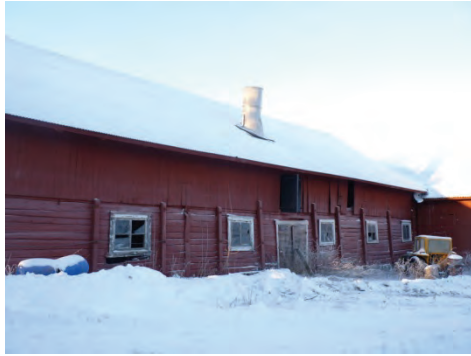
Figur 105. Markerna till Lilla Vretstorp styckades av då motorvägen byggdes och idag finns inte någon jordbruksproduktion på gården. Ett stort antal ekonomibyggnader kvarstår emellertid.
 Figur 106. På Södra gården, söder om Via, har ladugården byggts om till häststall.

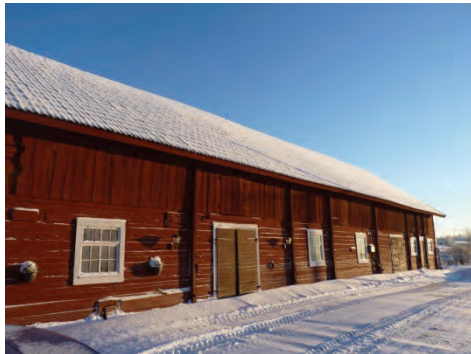
Figur 107. I många fall är de gamla ekonomibyggnaderna välhållna även då marken arrenderats ut. Exempel från Nälön.
 Figur 108. Modernt torkbus för spannmål vid Vårhult. Genom sin höjd och enkla utformning utmärker sig byggnaden mot den omgivande bebyggelsen. Samtidigt är den en viktig exponent för förståelsen för det moderna jordbruket.

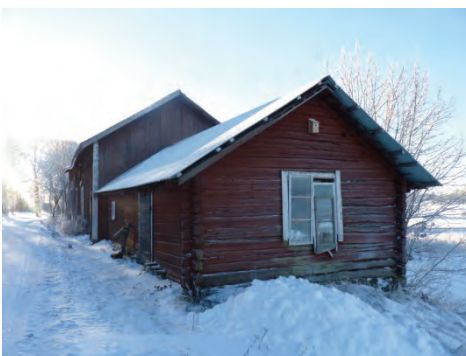
Figur 114. Äldre ekonomibygnad med utkänutar med kraftigt rötskadat timmer.

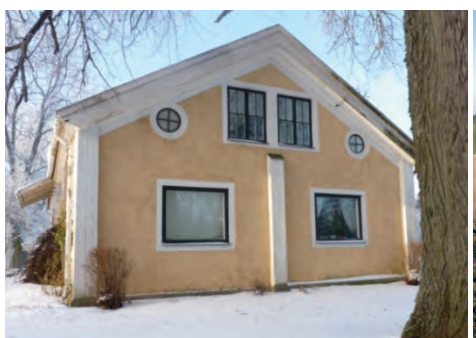
Figur 115. Utbytta fönster på flygelbyggnad vid Wårsta herrgård.

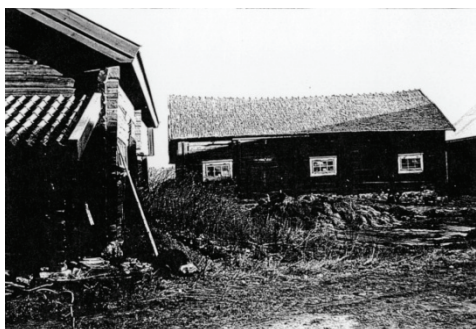
Det finns exempel på rivna byggnader som funnits med i de äldre inventeringarna, bland annat prästgården i Knista kyrkby (fig. 118) och en ekonomibygnad vid södra Landsåsen (fig. 117). På Riseberga gård brann vissa av ekonomibygnaderna ned 2002. Generellt sett tycks det som om bevarandestatusen ändå är god.

Figur 117. Bild från 1977 av fågårdens vid Södra Landsåsen. Byggnaden rakt fram i bild är numera riven. Foto: Länsstyrelsen i Örebro län.

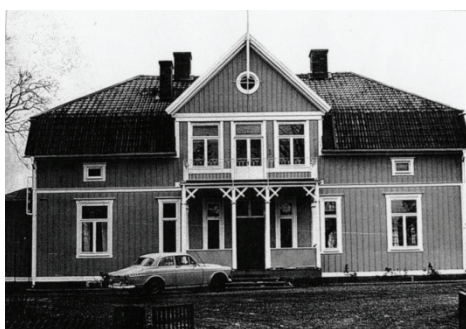
Figur 118. Bild från 1977 på Knista prästgård som revs år 1984. Foto: Länsstyrelsen i Örebro län.
