Polhemshjulet i Norberg

Byte av korgstång

Antikvarisk rapport

Kylsbo 3:16, Kylsbo 23:1, Norbergs by 7:13
Norbergs socken
Norbergs kommun
Västmanland

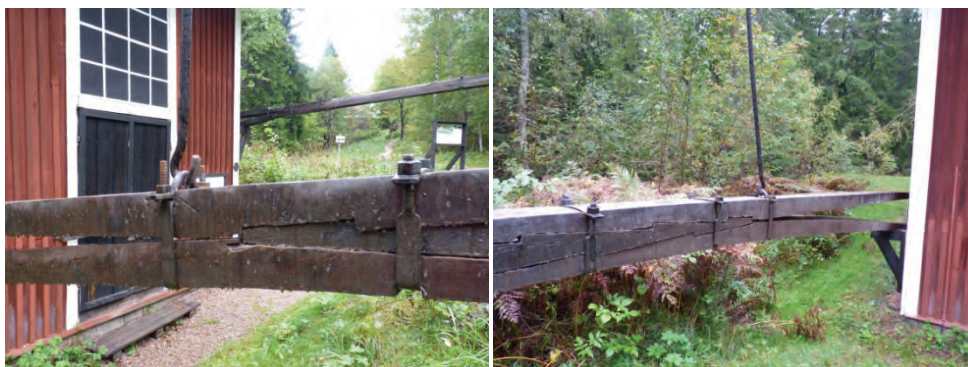
Figur 22. Blixtskarv som sammanfogar korgstången med den fortsatta stånggången. Foto: Helén Sjökvist.

Figur 23. Blixtskarv som sammanfogar korgstången med den fortsatta stånggången. Foto: Helén Sjökvist.
