# Västerås Barkarö kyrka

## Inre renovering 2012

Antikvarisk rapport

**Barkaröby 1:17**  
**Västerås Barkarö socken**  
**Västerås kommun**  
**Västmanland**

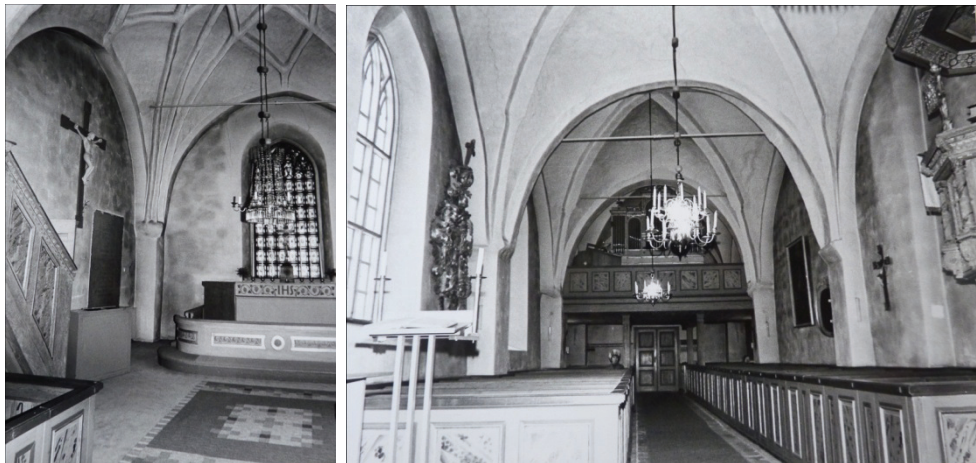
Figur 6. Koret med den gamla altarringen före 1978 års renovering. Väggarna var kraftigt nedsmutsade. Foto: Stig Jansson.

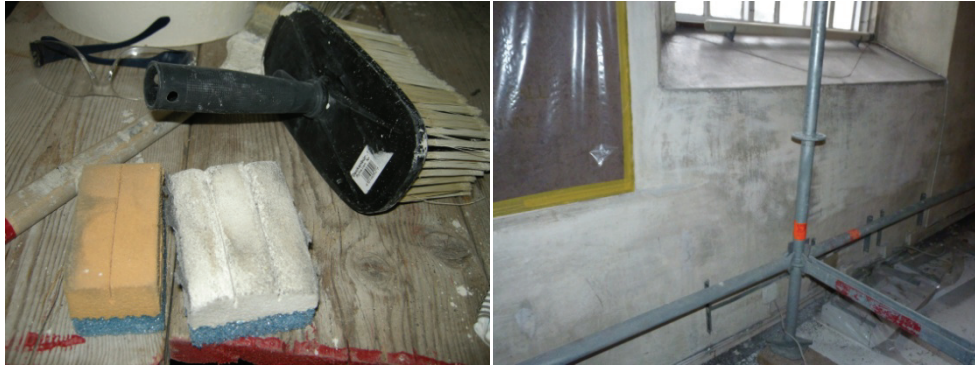
Figur 25. Till höger ligger den Akapadsvamp som användes till de mindre smutsiga ytorna såsom valven. Till höger den mjukare, vita Akapadsvampen som användes till mer nedsmutsade partier.  
 Figur 26. Rengöring påbörjad under fönster, korets södra vägg. Foto: Helén Sjökvist.

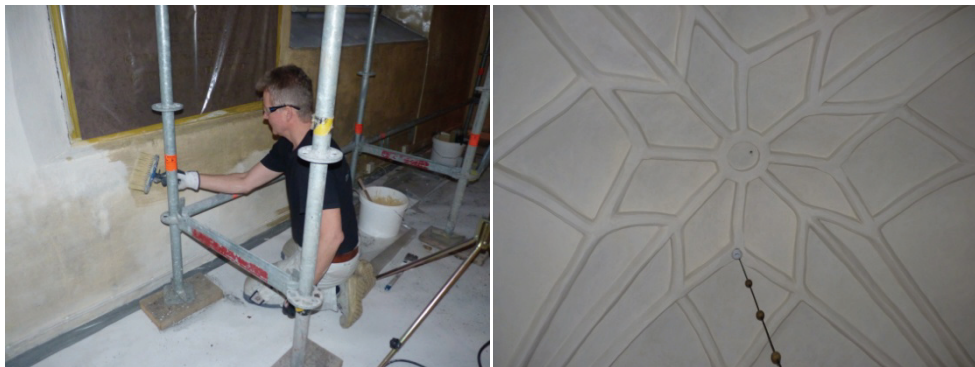
Figur 27. Lavering, korets södra sida. Foto: Helén Sjökvist.  
 Figur 28. Korvalvet färdigställt. Foto: Helén Sjökvist.

I travé 1, koret, var väggarna och valvet kraftigt nedsmutsade. Underlaget var också glatt och gav dåligt fäste på vissa ställen. Valvet fick strykas sju gånger och väggarna nio gånger för att få täckning. I valvet fanns tjocka lager med färg och möjligen kan man ha sprutat på kalkfärg vid senaste reoveringen.

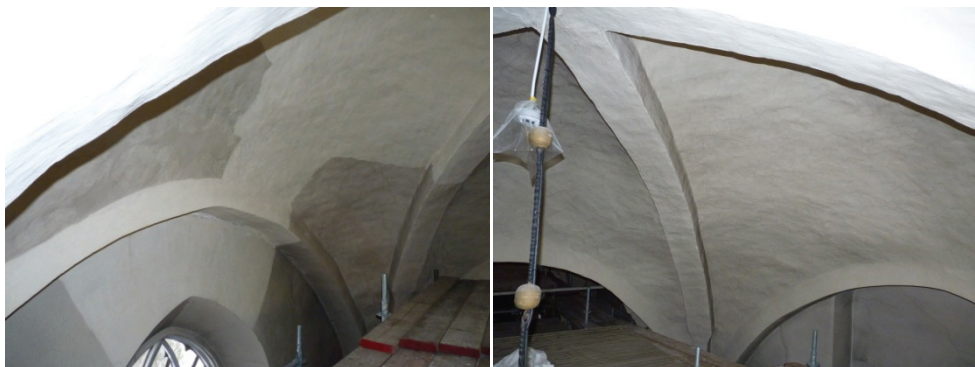
I travé 2 spjälkades det yttersta skiktet från underlaget på sina ställen. Möjligen har man använt sig av ett spackelartat material vid förra reoveringen. Den dåliga vidhäftningen kan möjligen också förklaras med att man slarvat med rengöringen vid tidigare reovering. Valvet fick strykas sex gånger och väggarna åtta gånger för att få täckning.

Figur 31. Påbörjad rengöring med Akapadsvamp i travé 2. Foto: Helén Sjökvist.  
 Figur 32. Travé 2 under rengöring. Foto: Helén Sjökvist.

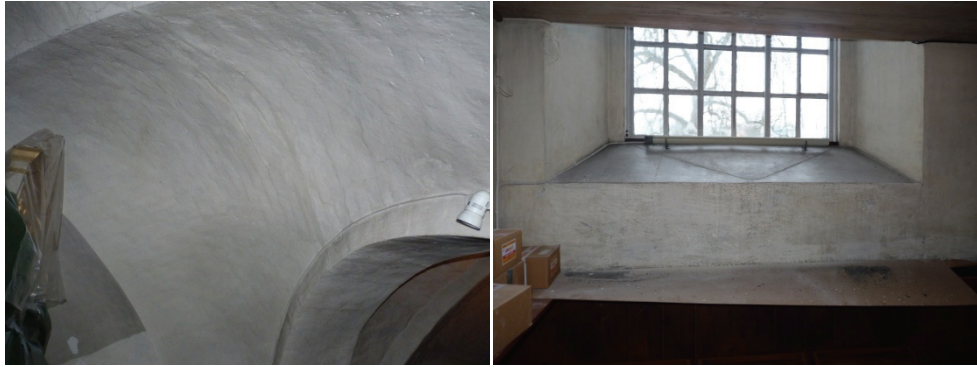
Figur 39. Trävel 4 före rengöring. Foto: Helén Sjökvist.

Figur 40. Trävel 4, under läktare påbörjad rengöring av särskilt smutsiga partier. Foto: Helén Sjökvist.

Travé 4, läktarens valv, är avfärgat med sex strykningar i valvet och sju på väggarna.

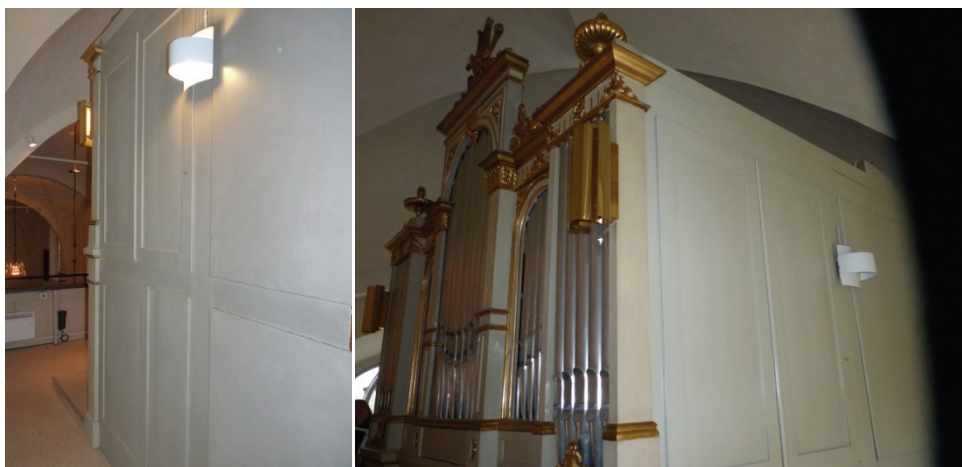
Figur 47. Orgelhusets sida före åtgärder. Foto: Helén Sjökvist.

Figur 48. Orgelhusets sida ommålad. Foto: Helén Sjökvist.

Dörrblad mellan orgelläktare och vapenhus, in emot läktaren, har målats med handbruten färg. Även orgelhusets sidor och baksida har målats med handbruten färg.

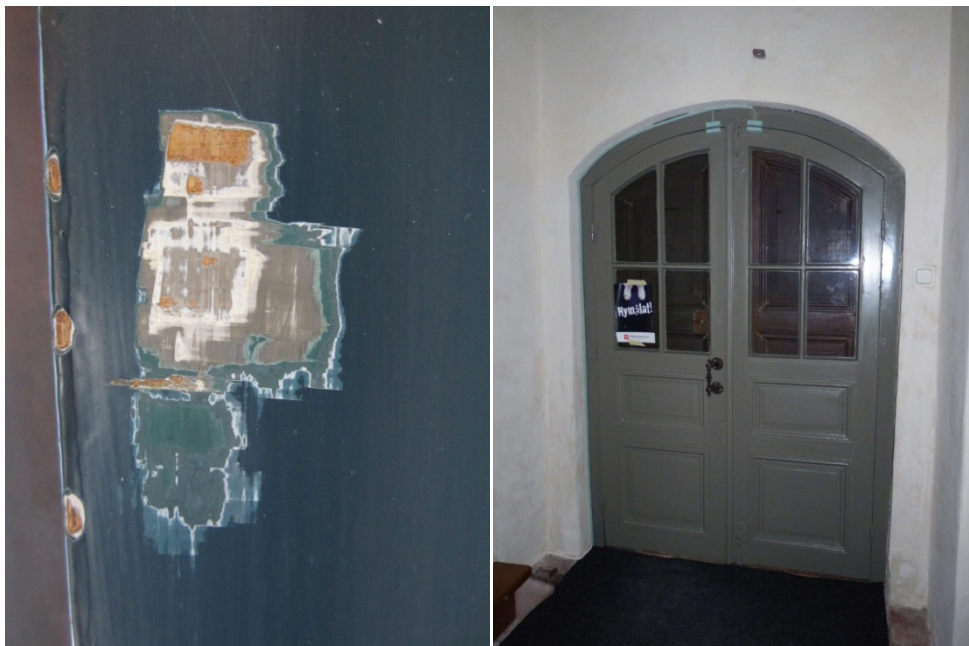
Figur 53. Framskrapade äldre färglager på dörrkarmen i vapenhusets entré. Foto: Helén Sjökvist.

Figur 54. Ny färgsättning av entrédörrar. Foto: Helén Sjökvist.

En äldre färgställning på innerdörrarna i vapenhusets entré har skrapats fram, NCS S 6005 G80Y, och karm och dörrblad har därefter målats med linoljefärg från Wibo i denna kulör.

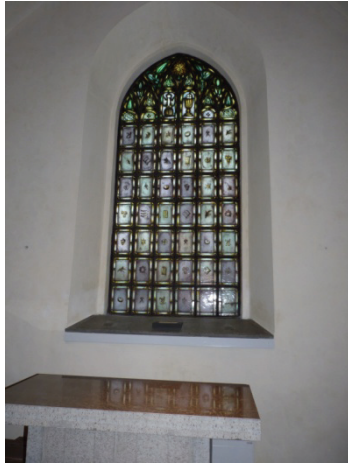
Figur 58. Korfönstret efter rengöring. Foto: Helén Sjökvist.

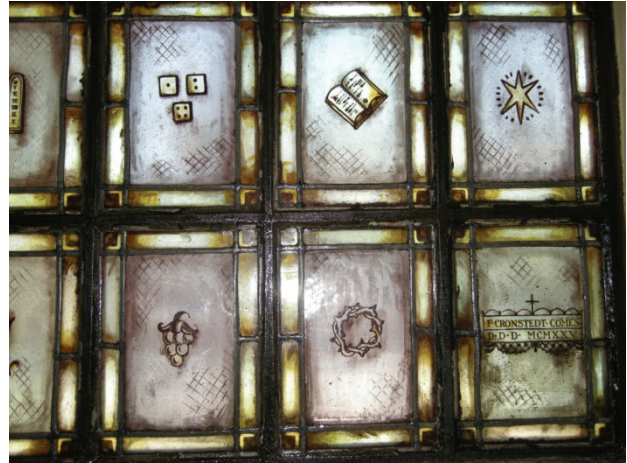
Figur 59. Detalj av korfönstret efter rengöring. Foto: Helén Sjökvist.

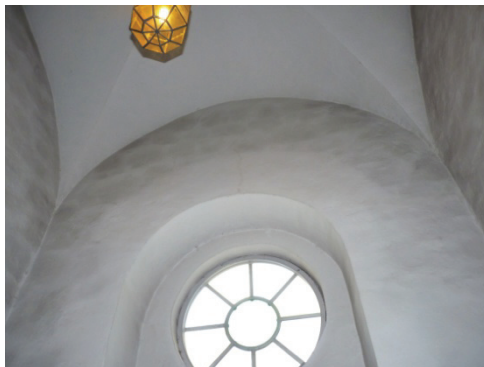
Figur 60. Vapenhusets valv och västra vägg före rengöring. Foto: Helén Sjökvist.

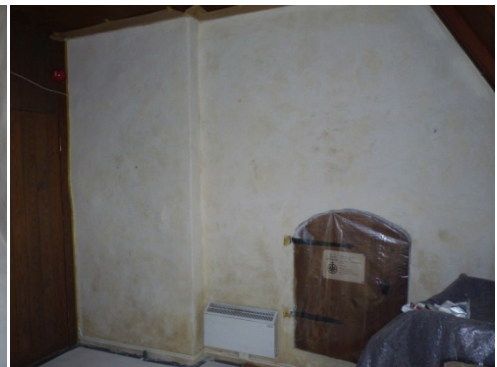
Figur 61. Vapenhusets södra vägg under läktartrappa under rengöring. Foto: Helén Sjökvist.

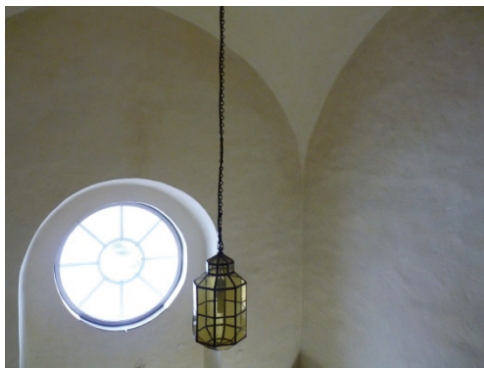
Figur 62. Vapenhus, västra och norra väggen efter rengöring och lavering. Foto: Helén Sjökvist.

Sedan tidigare hade den nedre delen av väggarna i vapenhuset strukits med kulturkalkfärg eller dylikt. I sista strykningen blandades därför en liten del kulturkalkfärg i Gotlandskalken, som en förstärkning för avfärgningen av väggarna, ungefär upp till manshöjd. Underlaget var annars för sugande för att ge ett bra resultat med ren Gotlandskalk. I valvet har fyra strykningar utförts, medan väggarna i nedre delen strukits upp till åtta gånger.

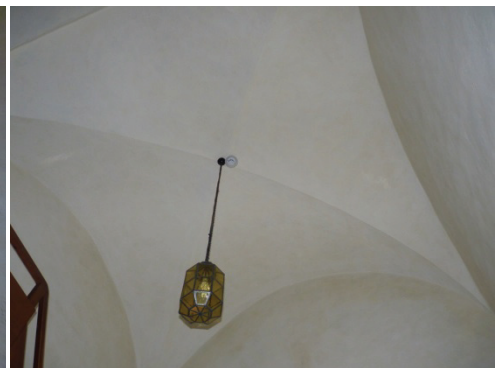
Figur 63. Vapenhus, valv efter rengöring och lavering. Foto: Helén Sjökvist.

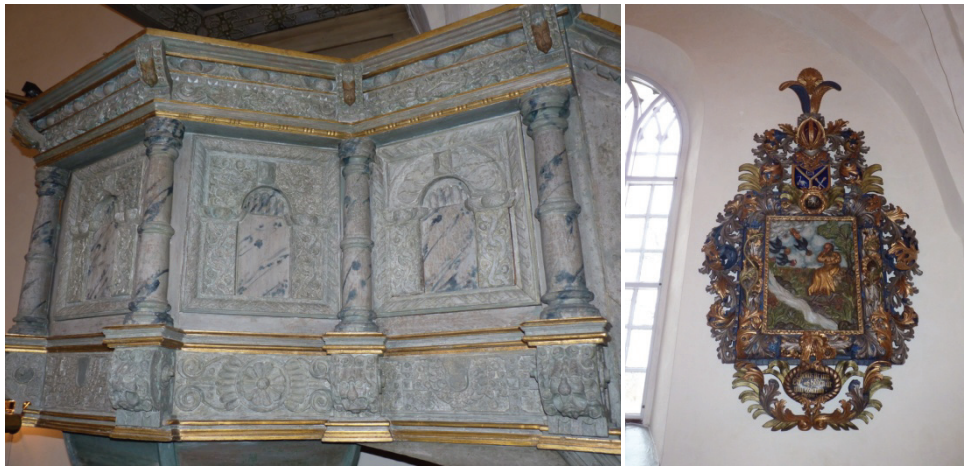
Figur 64. Rengjord predikstolskorg. Foto: Helén Sjökvist.

Figur 65. Rengjort epitafium. Foto: Helén Sjökvist.

Predikstolen är torrengjord med mjuk mikrofibertrasa invändigt och utvändigt. Orgelfasadens målade partier är rengjorda med triamoniumcitrat. Förgyllda delar är torrengjorda. Vissa infästningar av förgyllningar har utförts och några retuscher har gjorts med en neutral ton. Bland annat har infästningar gjorts på harpan som kröner fasaden samt på eldurnor och rankor.

Södra väggens epitafium har dammats av och rengjorts från mögelangrepp.

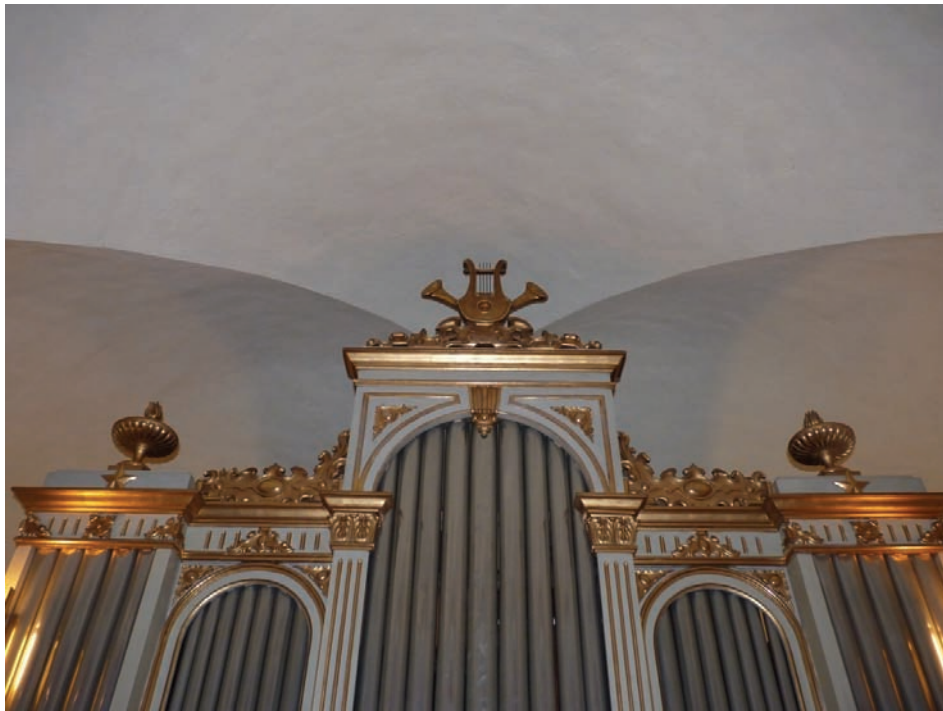
Figur 66. Orgelfasaden är rengjord av konservator. Foto: Helén Sjökvist.
