# Västra Skedvi kyrka

## Fönsterrenovering 2011–2012

Antikvarisk rapport

Skedvi prästgård 1:20  
Västra Skedvi socken  
Köpings kommun  
Västmanland

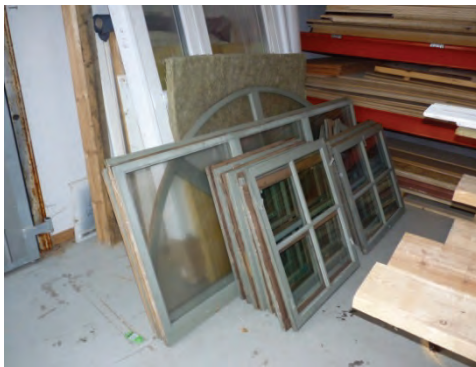
Figur 22. Fönster inne på verkstad. Foto: Helén Sjökvist.

Fönsterbågarna har kittats om där kittet varit löst eller sprucket och där rutan skallrat. Tremcos äkta linoljekitt har använts och bågarna har torkats på verkstad innan målning med linoljefärg. På södra sidan har några bottenstycken på bågarna bytts ut mot friskt virke. Lösa pluggar är urborrade och nya inslagna, där så har behövts.

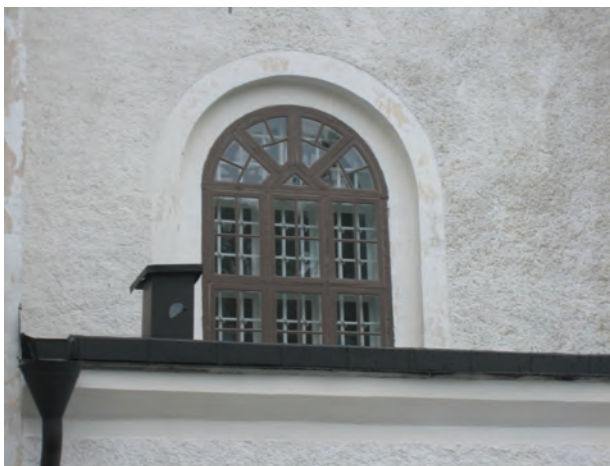
Figur 24. Sakristians södra fönster. Foto: Helén Sjökvist.

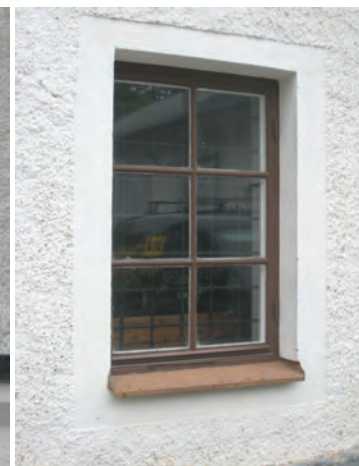
Figur 25. Mindre fönster i söder på sakristians tillbyggnad. Foto: Helén Sjökvist.

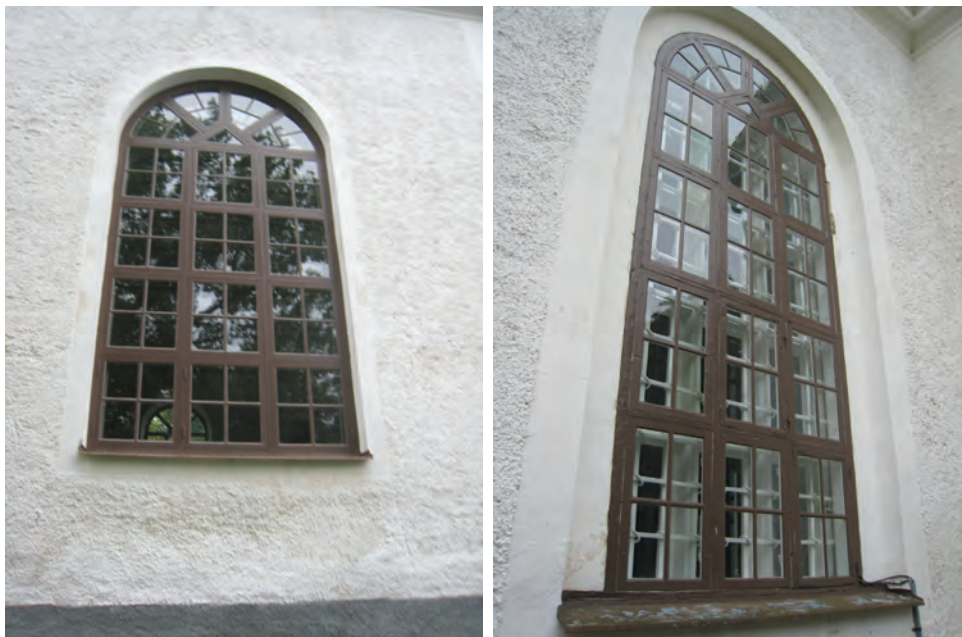
Figur 26. Fönster på södra fasaden efter åtgärder. Foto: Helén Sjökvist.

Figur 27. Norra sakristiefönstret efter åtgärder. Foto: Helén Sjökvist.

Fönsterbågarna har strukits med tre strykningar linoljefärg från Engwall och Claeson. Första strykningen utfördes med 40% förtunnad färg, andra strykningen med 20% förtunnad färg och vid sista strykningen ströks färgen helt oförtunnad.

Bågarna ströks exteriört med kulören S7010-Y50R och interiört med kulören S5005-G80Y, lika befintligt utförande. Fönstren i sakristian är interiört målade med linoljefärg i en bruten vit kulör, lika befintligt utförande.

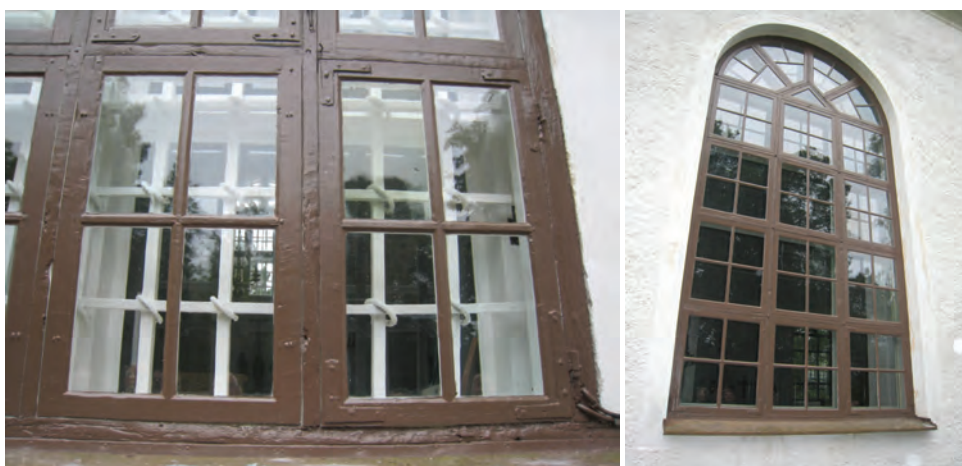
Figur 28. Norra sakristiefönstret efter åtgärder. Foto: Helén Sjökvist.

Figur 29. Fönster på norra fasaden efter åtgärder. Foto: Helén Sjökvist.

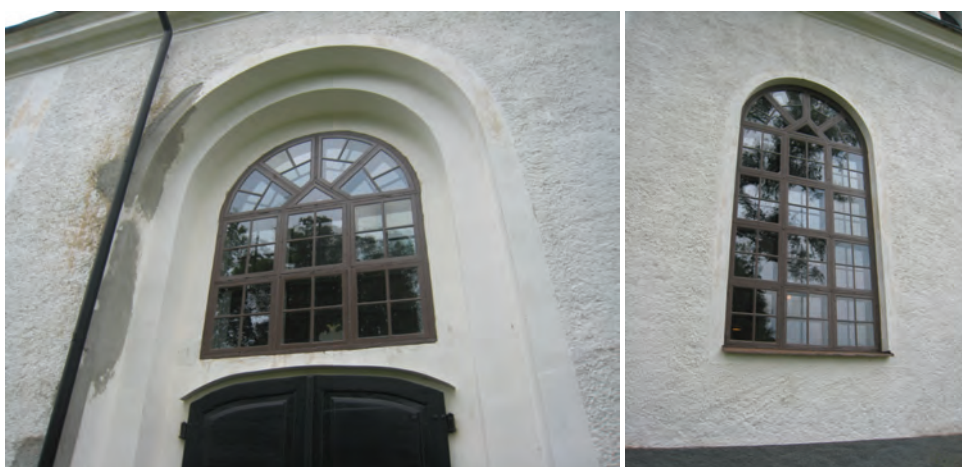
Figur 30. Fönster över norra porten efter åtgärder. Foto: Helén Sjökvist.

Figur 31. Fönster på norra fasaden efter åtgärder. Foto: Helén Sjökvist.

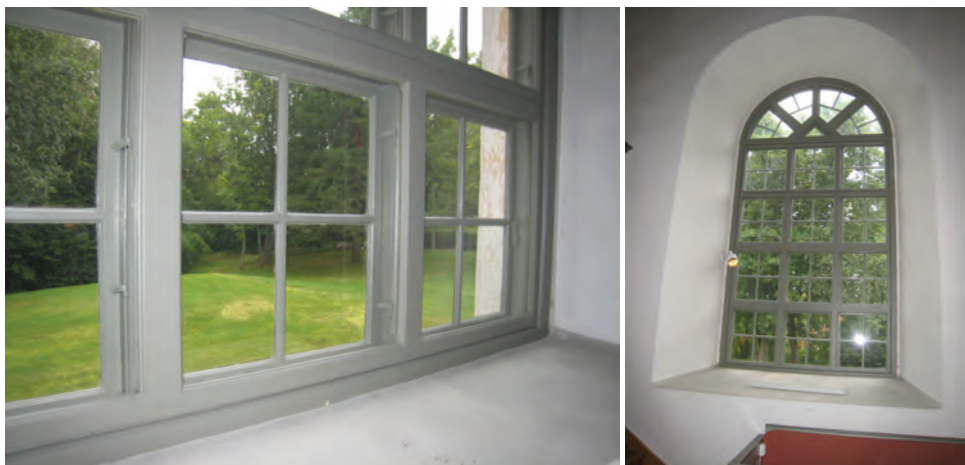
Figur 32 och 33. Fönster mot norr efter åtgärder. Foto: Helén Sjökvist.

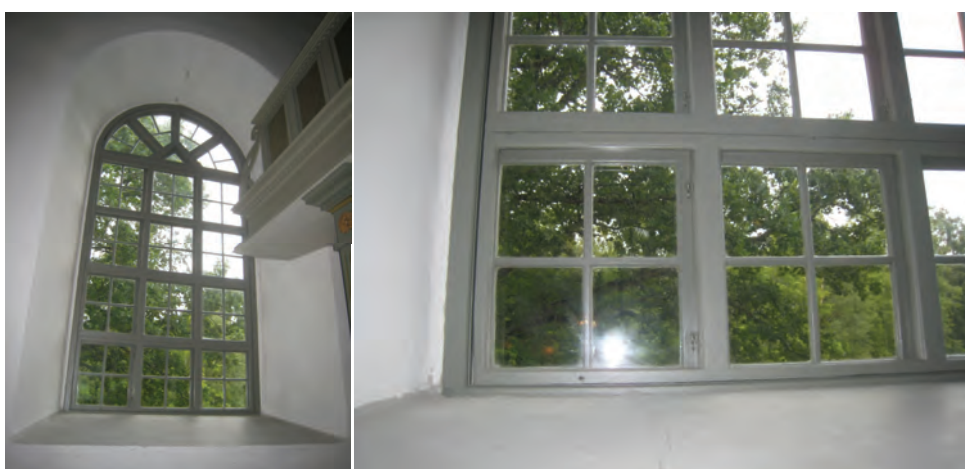
Figur 34. Sydvästra fönstret i långhuset. Foto: Helén Sjökvist.

Figur 35. Närbild av sydvästra fönstret i långhuset. Kvartsstaven är borttagen. Foto: Helén Sjökvist.

De moderna kvartslistor som suttit invändigt för att fästa och täta innerbågarna har tagits bort. Istället har innerbågarna skruvats i karmen för att fönstren enklare skall vara öppningsbara. Skruvskallarna som fäster innerrutan har försänkts och målats in i fönsterbågens och karmens kulör för att vara mindre framträdande. Det blev också nödvändigt att bygga på några bågar i överkant då det där fanns stora glipor mot karmen, vilka blev ännu mer besvärande då kvartsstaven på insidan togs bort.

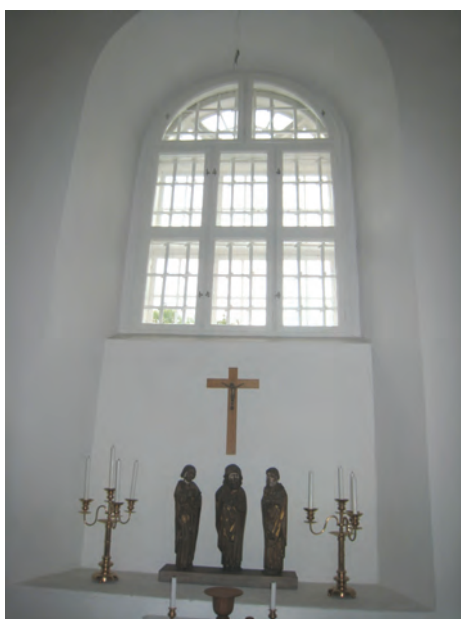
Figur 36. Södra fönstret i sakristian efter åtgärder. Foto: Helén Sjökvist.

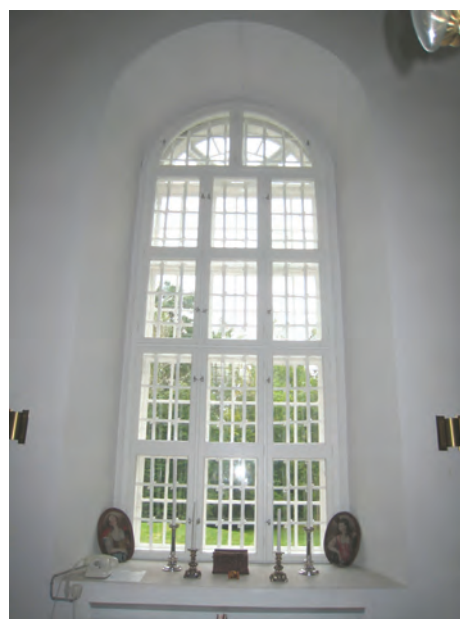
Figur 37. Norra fönstret i sakristian efter åtgärder. Foto: Helén Sjökvist.
