Västermo kyrka

Inre sanering och renovering 2012

Antikvarisk rapport

Västermo kyrka 1:1
Västermo socken
Eskilstuna kommun
Södermanland

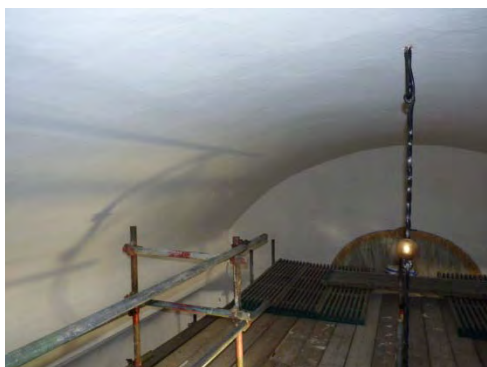
Figur 17. Tunnvalvet sett mot öster efter rengöring.

I tunnvalvet har funnits något litet microlitesläpp som åtgärdats men annars har det i likhet med korvalvet bara rengjorts, vilket givit ett mycket bra resultat. Taket har även varit mycket enkelt att rengöra med AKA-padsvampar.

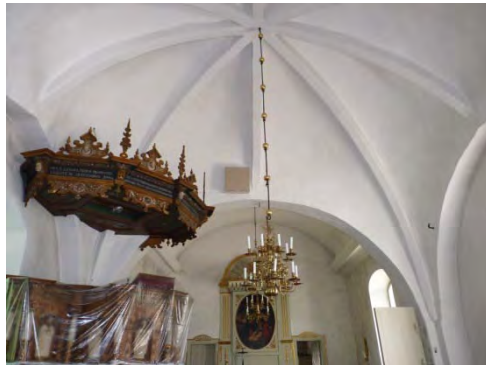
Travé 2 med ribbvalv. Före åtgärderna uppvisade travén bland annat en spricka över sydfönstret och putsbortfall under predikstolen. Det fanns även en spricka i valvet mot väster och i valvet mot öster vid högtalaren.

Figur 20. Travé 2.

Valv och väggar rengjorts med AKA-pad svamp och har därefter strukits fyra gånger med Gotlandskalk. Mindre sprickor åtgärdades med slamsatsen från kalkfärgen.

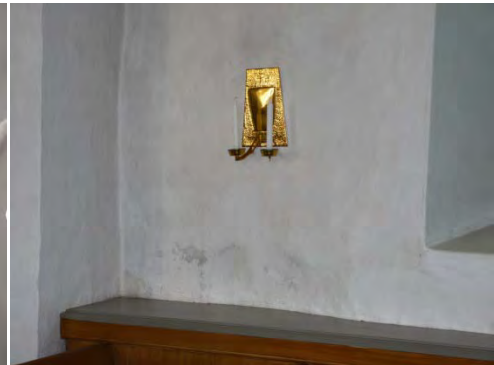
Figur 21. Norra väggen med urslag och smutsning över bröstning.

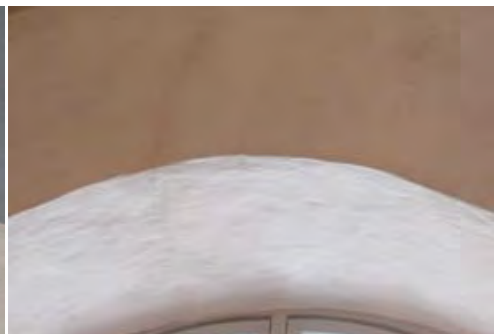
Figur 23. Spricka över sydfönster efter åtgärd.

Spricka över sydfönster i travé 2 slammades igen något ytterligare för att den lite grovkorniga lagningsputsen inte skulle bli lika framträdande.

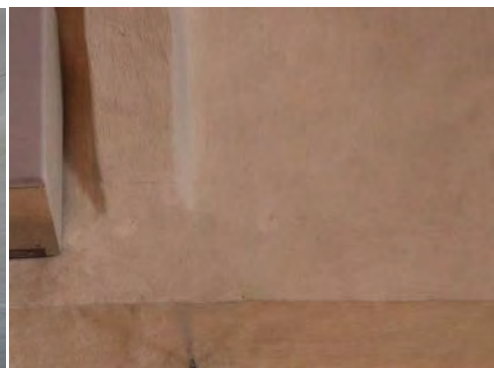
Figur 25. Spricka vid högtalare efter åtgärd.

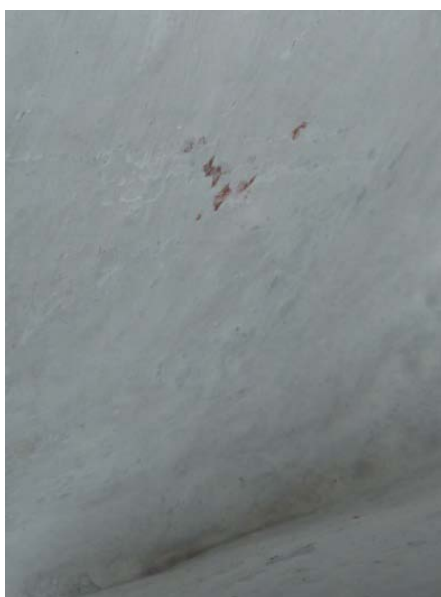
På några ställen på ribborna skymtar lite rött igenom vid små urslag. Ribborna är målade med tegelimitation på bilderna från efter 1911 men inte på äldre bilder vilket gör det troligt att det är denna bemålning som skymtar fram (se figur 9 och 11).

Figur 28. Spår av rött pigment på valvribba i travé 2.

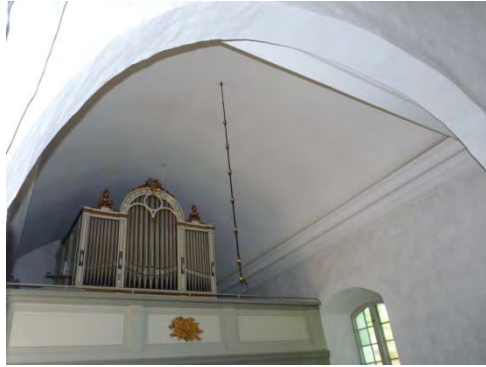
Travé 4 med tunnvalv i väster hade sprickor bl.a. på norra väggen med taklist samt valvbåge mot travé 3. Putsbortfall på grund av kapillärsugning av fukt fanns i nederkant av norr och sydvägg.

Figur 37. Västra tunnvalvet före åtgärder.

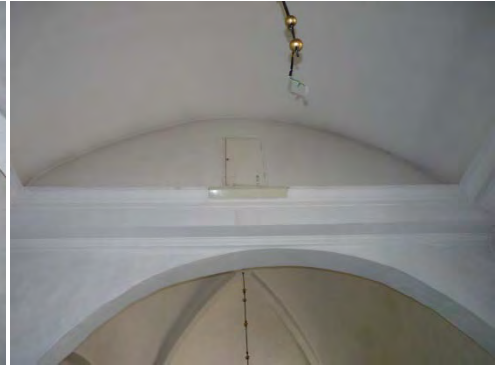
Figur 38. Lucka till kyrkvinden sedd från västligaste valvet före åtgärder.

Luckan mot öster är klädd i papp. Luckan och karmen målades därför med en emulsionsfärg från Wibo vilket ger en matt yta. Plåten under målas med Wibos linoljebaserade rostskyddsgrund.

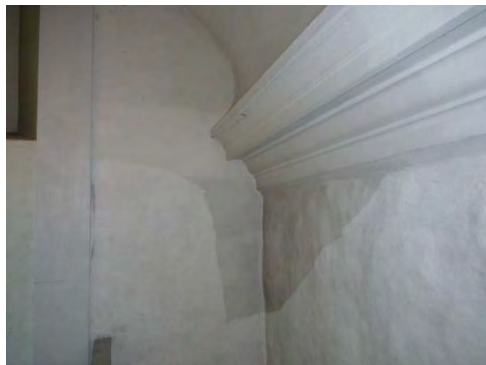
Figur 41. Nordvästra hörnet under pågående rengöring.

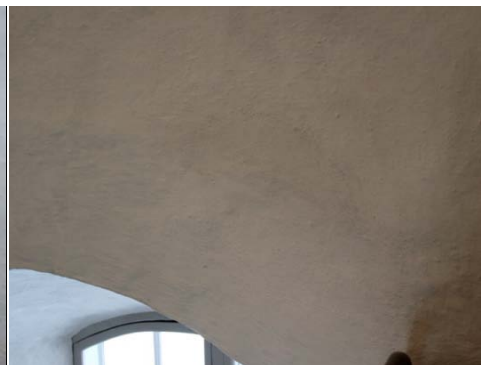
Figur 44. Spricka över sydfönster efter åtgärd.

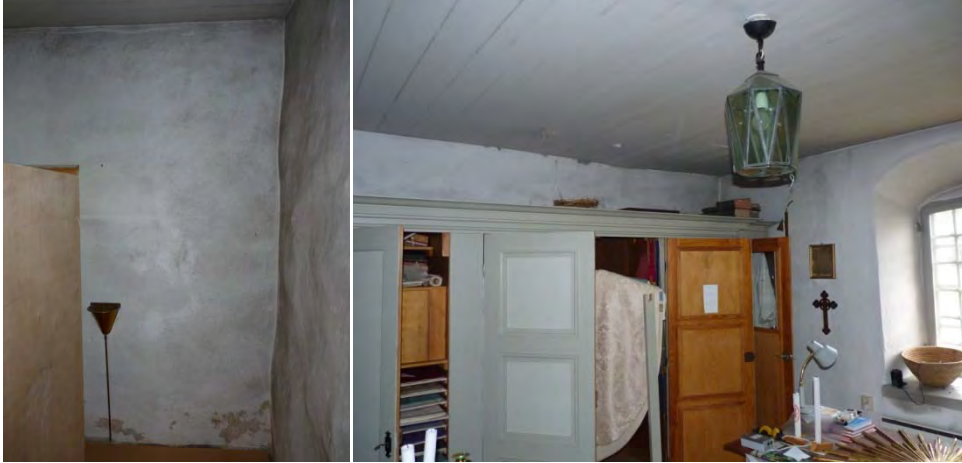
I sakristian har det varit mycket svårt att få färgen att fästa. Där har man varit tvungen att förstärka gotlandskalken med en liter kalkfärg våt på 20 liter gotlandskalk för att få fäste. Undantaget är väggen bakom skåpet som inte varit behandlad på samma sätt som övriga väggar sedan tidigare. Där har man därför kunnat använda sig av ren gotlandskalk. Den befintliga radiatoren i sakristian blev mycket varm och var till viss del trasig. Den böts mot två nya fläktkonvektorer från Frico. De nya håller en mer jämn temperatur jämfört med de gamla.

Figur 45. Sakristian nordöstra hörnet före åtgärder.

Figur 46. Sakristian mot nordväst före åtgärder.

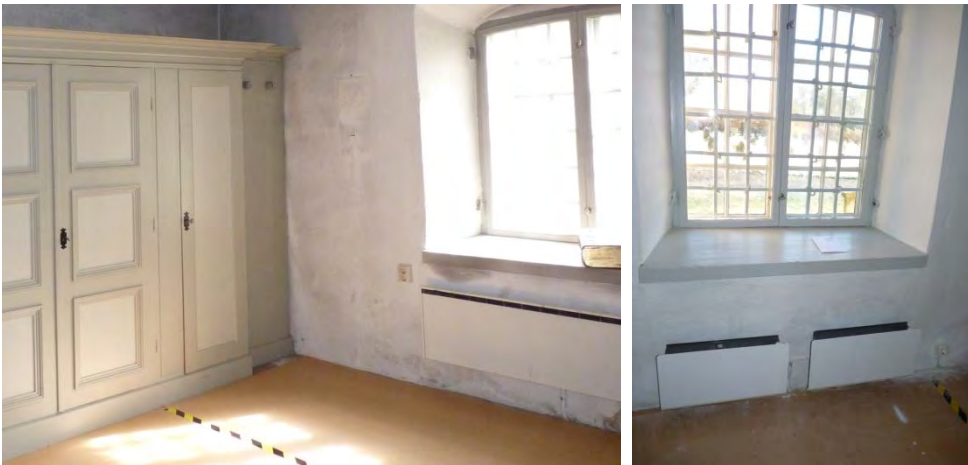
Figur 47. Äldre radiator i sakristian.

Figur 48. Nya fläktkonvektorer i sakristian.

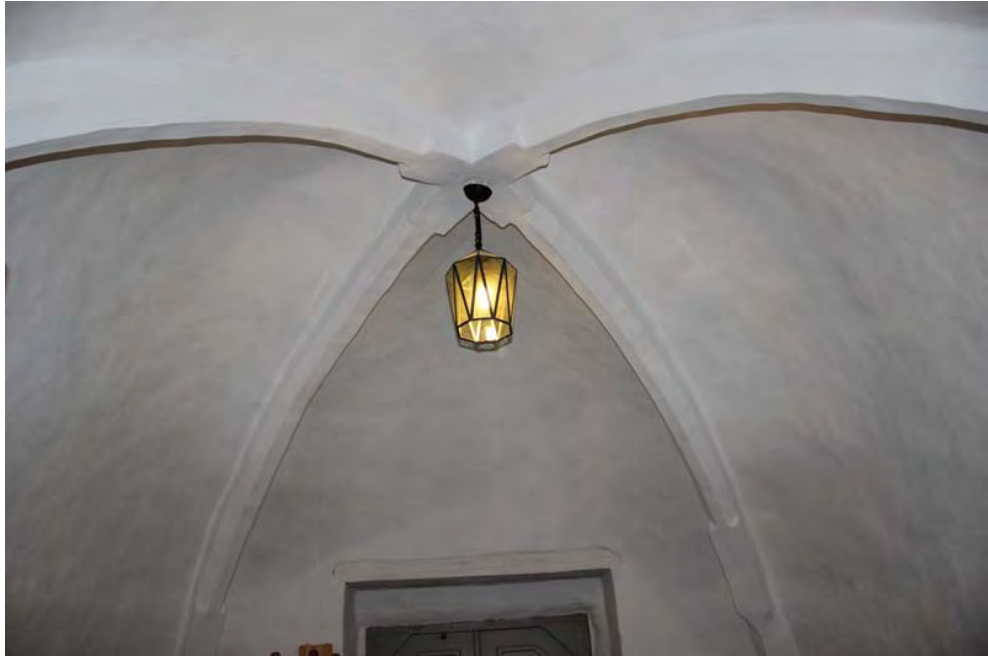
Vapenhusets valv och väggar uppvisade endast ett fåtal sprickor. Endast några nedtill mot golvet som har åtgärdats. Däremot har det funnits en svår problematik med att kalkfärgen inte fäster. Man har därför fått förstärka Gotlandskalken med kalkfärg våt i de nedre delarna av väggarna för att kunna få täckning över fläckar.

Det har också uppstått problem där man fläckvis inte fått något fäste alls med kalkfärgen. Möjligen kan det röra sig om fukt som har orsakat problemen. Ytorna skrapades upp ganska djupt, ifall det rörde sig om äldre lagningar med felaktigt material. Därefter rengjordes med Boracol. Ytorna putsades med kalkbruk och avfärgades med en förstärkt kalkfärg (kalkfärg våt ca 10% inblandning).

Figur 49. Valv, södra vapenhuset efter åtgärd. KM12037_Västermo ka 20130212_59.jpg.

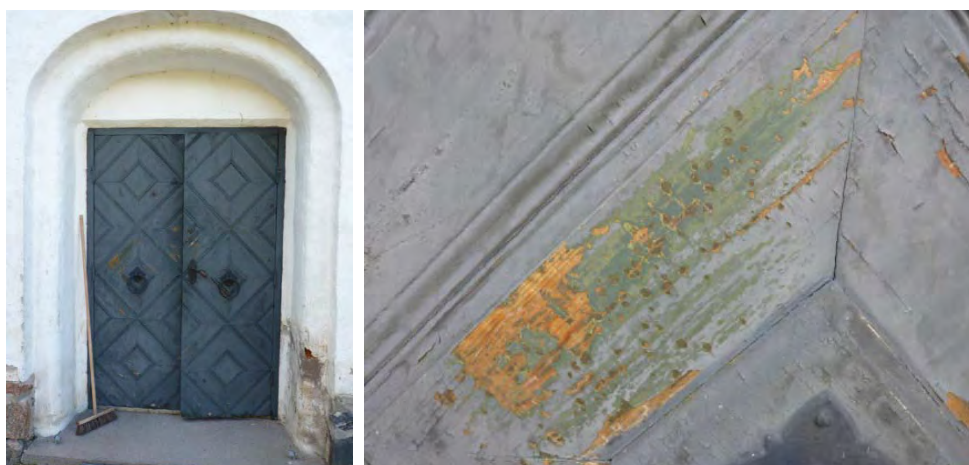
Figur 54. Västra vapenbusdörren före åtgärder.

Figur 55. Test av färgborttagning från västra vapenbusdörren.

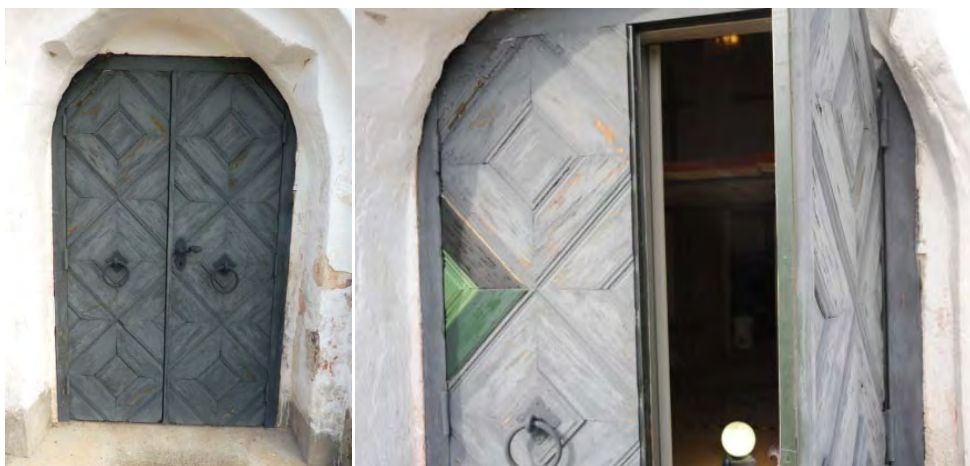
Figur 56. Port till södra vapenhuset före åtgärder.

Figur 57. Provstrykning av kulörer på södra vapenbusdörren.

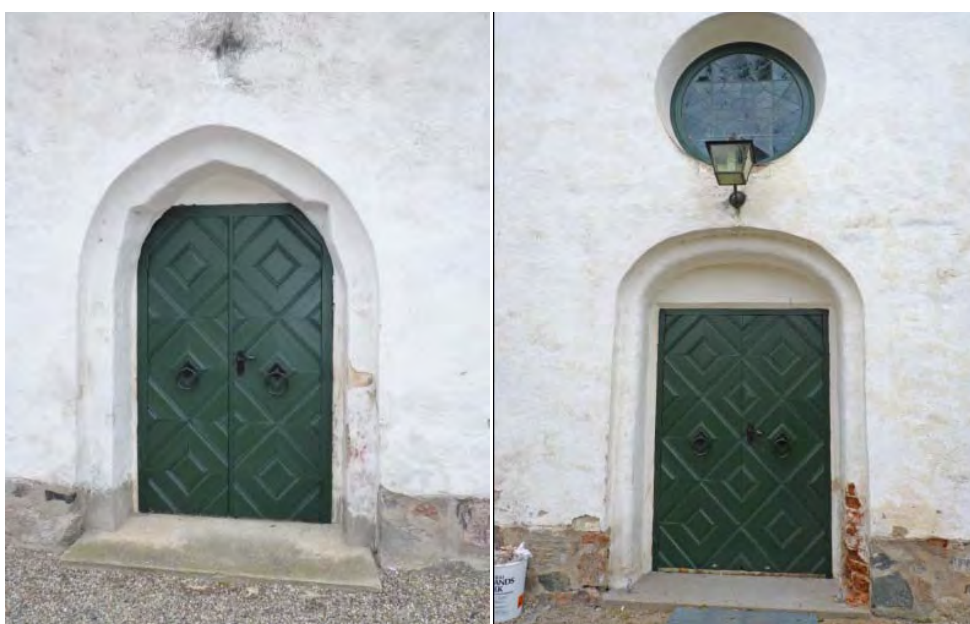
Figur 58. Södra vapenbusdörren efter ommålning.

Figur 59. Norra vapenbusdörren efter ommålning. Saltproblematiken i murverket har gjort att man även valt att knacka bort en del puts på portens södra sida.

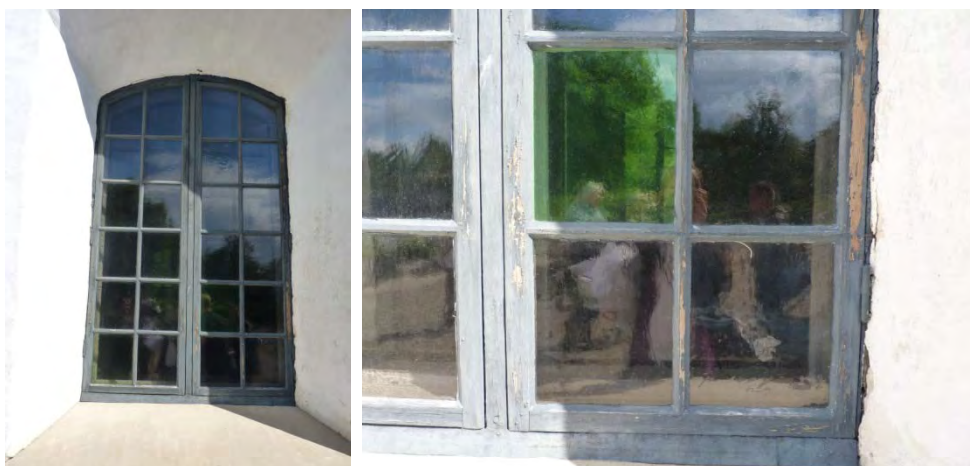
Figur 60. Västra fönstret på södra fasaden före åtgärder.

Figur 61. Västra fönstret på södra fasaden före åtgärder.

Karmbottenstycket är sedan tidigare täckt med en plåt som spikats i överkant. Av utförandet att döma är plåten relativt gammal. Den är rostig på flera ställen. Vid ommålning har rostiga partier grundats med rostskyddsfärg. Spikar som krupit ut har knackats in. I övrigt har man kunnat måla lika fönsterbåge och karm.

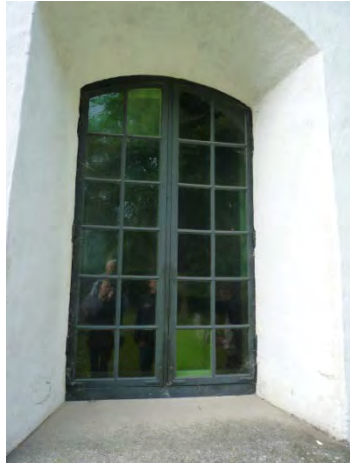
Figur 62. Fönster på norrsidan före ommålningen

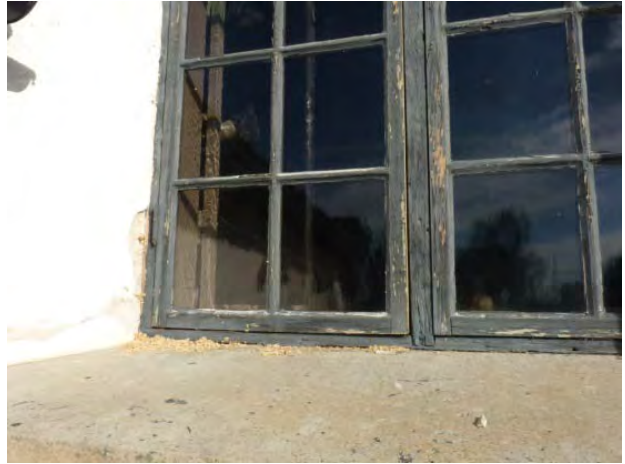
Figur 63. Riktad fönsterbåge på norrsidan.

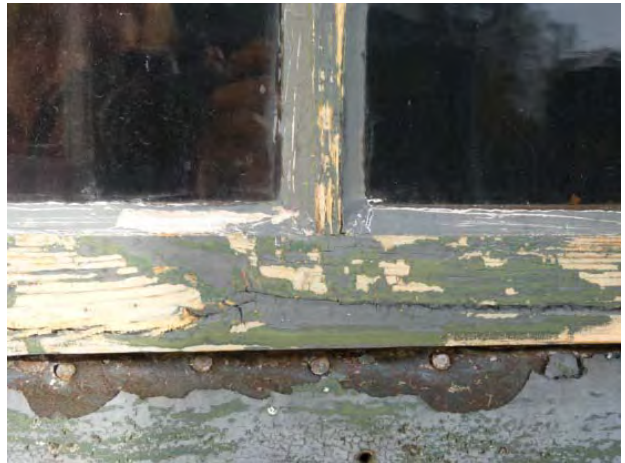
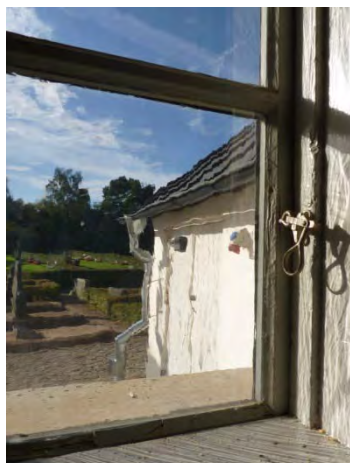
Figur 65. Ytterbågen har dubbla glas och är således kittat såväl från utsida som insida.

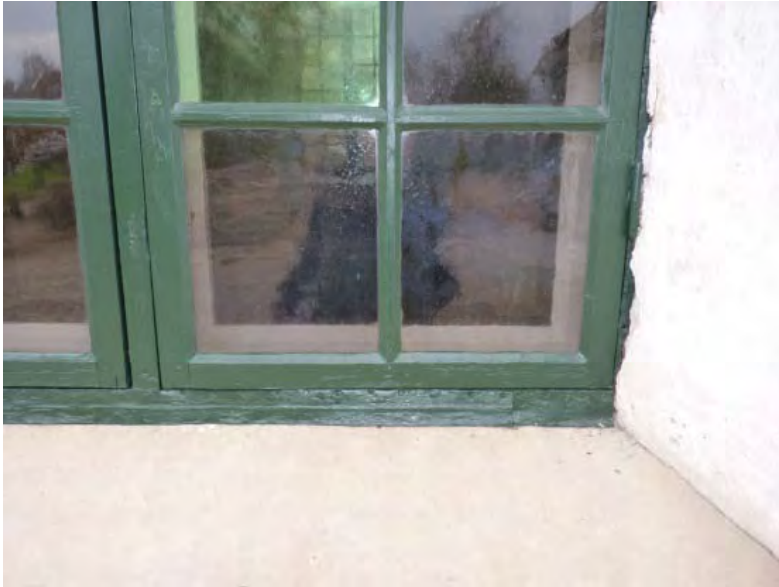
Figur 67. Färdigmålad fönsterbåge samt järnplåten under bågen.

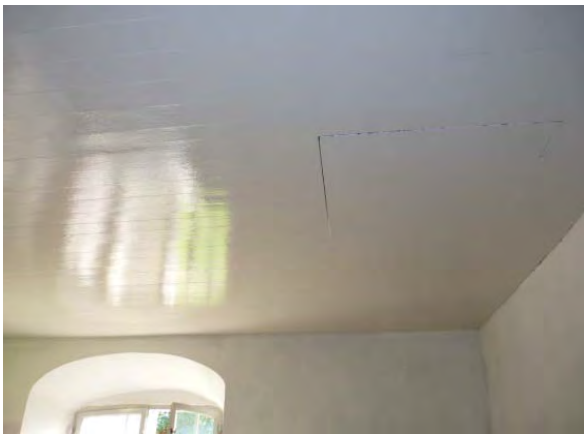
Figur 68. Ommålat tak i sakristian.

Brädtaket i sakristian har målats med linoljefärg från Wibo i kulören 1002-y. Vissa små retuscheringar har gjorts med akrylfärg vid slag- och torkskador i bänkkvarteren.

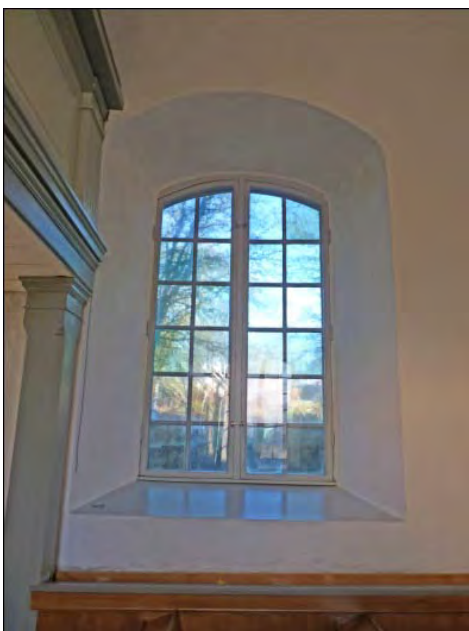
Figur 69. Ommålade fönsterbågar och fönsterbänk.

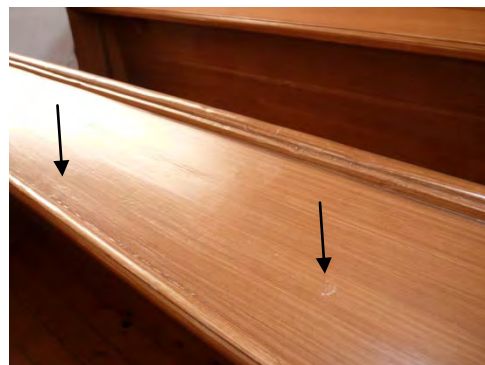
Figur 70. Exempel på retuschering på psalmboksbräda.

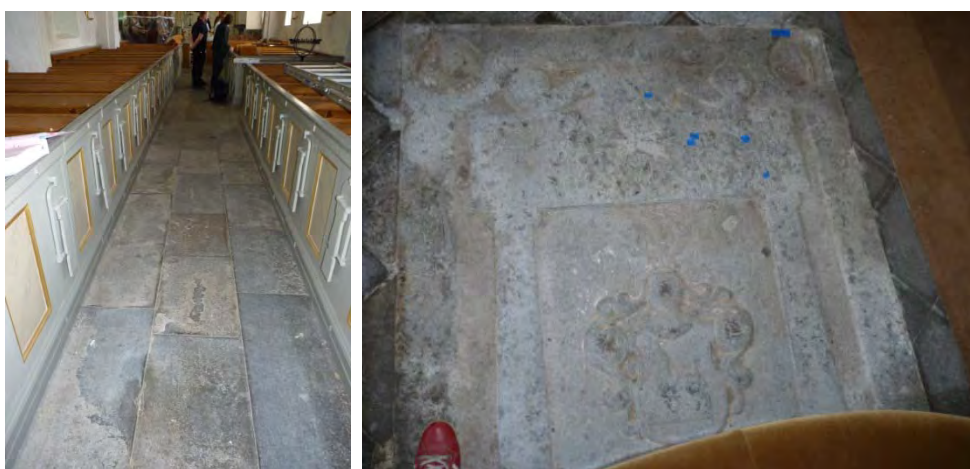
Figur 73. Kalkstensgolv i mittgång inte åtgärdat.

Figur 74. Gravbällen vid altarringen ses över av konservator.

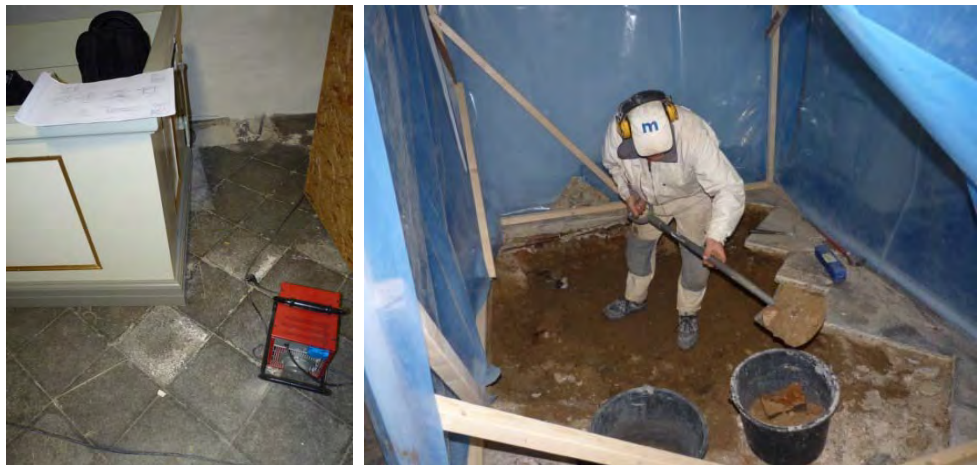
Största problemen med vittrade plattor finns i kortets nordvästra del, vid predikstolstrappan samt en bit in i koret. En referensyta i korets norra del har varit täckt med plastfilm vilken visar att det finns fukt i golvet, i synnerhet märks detta vid fogarna. Några enstaka ytterligare stenar är svårt vittrade, bl.a. vid den södra kyrkvärdsbänkens nordvästhörn.

Figur 79. Kalkstensplattorna i korets sydvästra del är generellt i bättre skick. Någon enstaka är vittrad. Längst mot väggen ansas den kalkstensplatta i frisen som lyfts för att komma åt de befintliga kabeldragningarna till vaktmästarrummet.
 Figur 80. Urschaktning i korets nordvästra del.

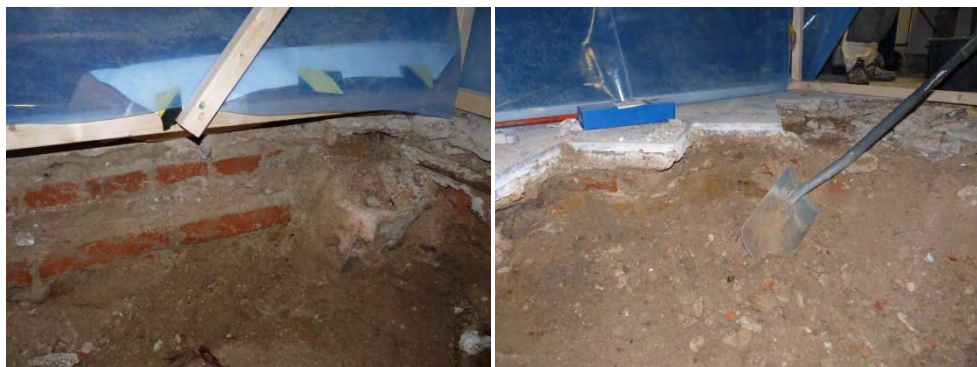
Figur 81. Teglet utgör förmodligen fundament för predikstolens trappa. Stenen till höger i bild kan eventuellt hänga samman med pelaren.
 Figur 82. Urschaktat parti i nordväst sett mot öster.

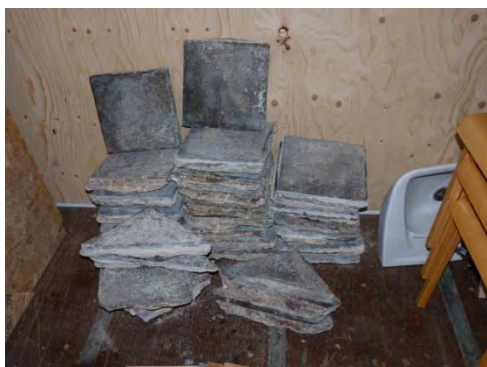
Figur 83. Upplockade kalkstensplattor från koret.

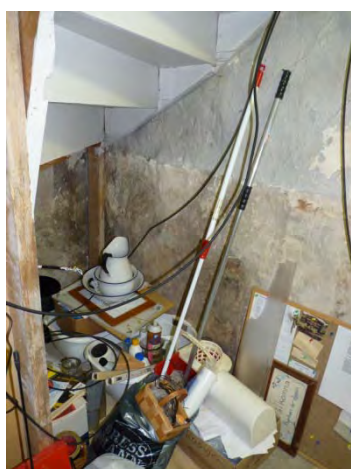
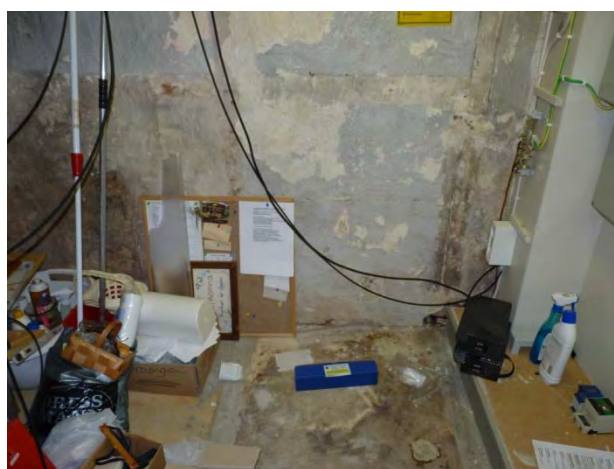
Figur 92. Elcentralen före åtgärder. Väggarna kan ha varit målade med en oljefärg eller dylikt.
Figur 93. Elcentralen före åtgärder. Väggarna kan ha varit målade med en oljefärg eller dylikt.

Utrymmets väggar var sedan tidigare målade med hård oljefärg eller en modern tät färgtyp. Efter renskrapning kunde den avfärgas med kalkfärg. Undersidan av trappen är målad med linoljefärg.

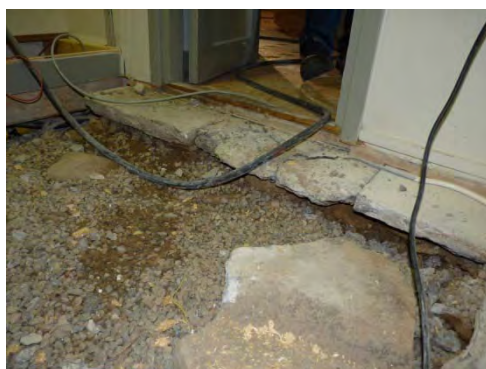
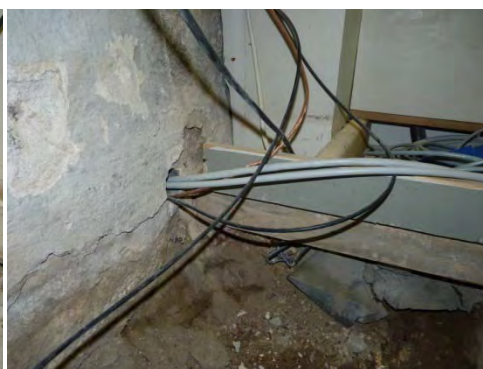
Figur 94. Kalkstensplattorna från vapenhuset går in en bit i elcentralen. Dessa rördes ej.
Figur 95. Befintlig kabelväg genom grundmuren.

Två hål, 2 x 55 mm, i el - centralens grundmur togs upp. Håltagningen utfördes nedanför befintligt hål för inkommande serviskabel. Syftet är att bereda plats för nya kraft- och styrledningar till klockstapeln samt på längre sikt även ny inkommande serviskabel. Utanför kyrkans yttervägg förlades ledningarna i en singelfylld ledningsgrav från 2010, grävd då kyrkan fick ny markbunden dagvattenledning.

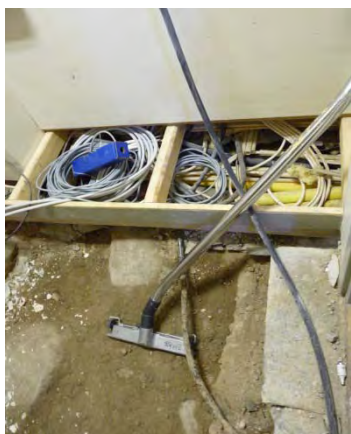
Figur 96. Marken urschaktad i elrum. Kalkstenar till böger i bild ligger kvar liksom markbundna stenar i bildens nedre vänstra hörn.

De tre kalkstenarna innanför tröskeln sparades. För att få ett bättre skydd mot markfukt sänktes marknivån med 15 cm genom att befintligt underlag grävdes bort. Den nya underbyggnaden utfördes med ett undre skikt om 10 cm tvättad singel, ett

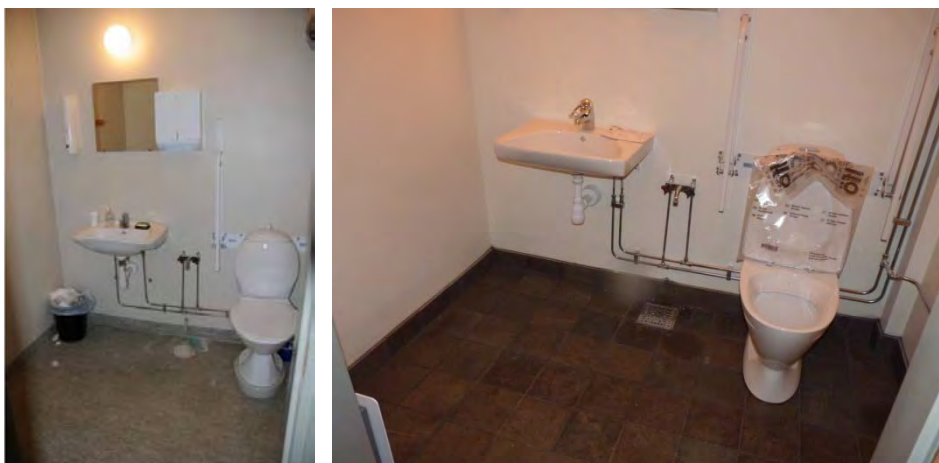
Rullstols WC i det västra vapenhusets södra del inrättades i samband med renoveringen 1983. Plastmattan var sliten och missfärgad och ersattes därför med nytt kalkstensgolv. Kalkstenen är densamma som tagits fram för koret och elcentralen, d.v.s. Grå och Gråbrun Alböke från Mysinge stenhuggeri på Öland. Samtidigt har

Figur 101. Toalettutrymmet före åtgärder. Foto: Svensk klimatstyrning.

porcelain bytts ut och väggar och tak har målats med Milltex 7 kulör 0502-y, ett vattenburen modern färgtyp.

Figur 102. Toalettutrymmet med nytt kalkstensgolv och nytt porslän. Foto: Helén Sjökvist.

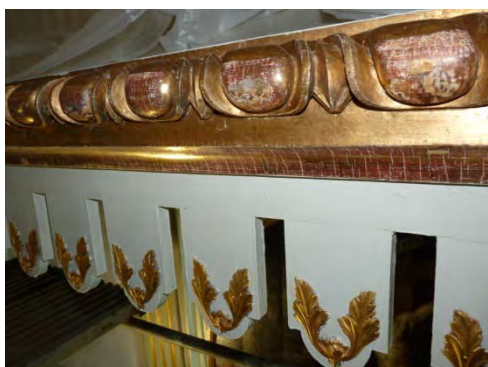
Figur 105. Skador på äggstavslisten på altaruppsatsens baldakin. Den röda grunden för polimentförgyllningen skyntar igenom. Åtgärdades ej utöver rengöring.

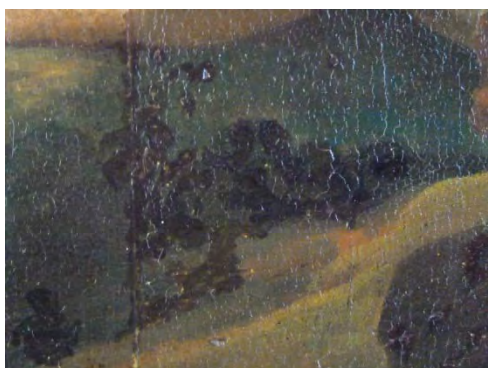
Figur 106. Exempel på äldre, mörknad retusch i altartavlans nedre norra del efter rengöringen.

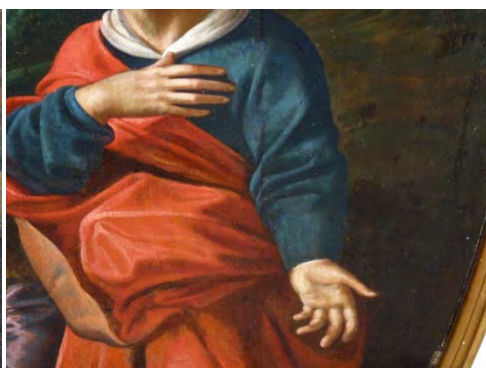
Figur 107. Äldre retuscher, till höger om Johannes arm, framträder efter rengöring.

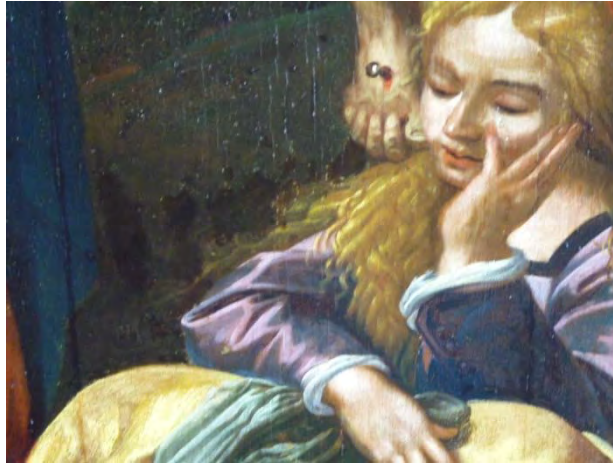
Figur 108. Äldre retusch över arm och knä.

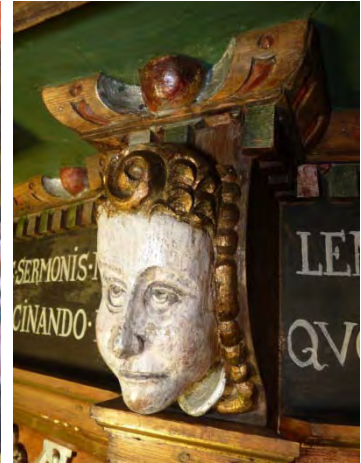
Figur 109. Ansikte på predikstolen som har fästs då det satt löst.

På predikstolens baldakin har man återfunnit spridda delar som troligen tillhör predikstolen i original. Dessa har rengjorts av konservator. Baldakinen är dammsugen och rengjord med sotsvamp. Vissa bemålade delar har kunnat göras rent med fukt, lacknafta efter vad underlaget tål. Den svarta färgen har varit mycket känslig. Ett parti med text har gammal smuts som ej går bort. Texten tycks delvis skriven ovanpå. Rengöringsnivån är fullt tillräcklig. Lite infästningar har gjorts där det varit nödvändigt, exempelvis på vissa ytor med kvarvarande originalmåleri. Enstaka små retuscher har gjorts. Ansiktet mot söder (med påmålat ansikte) satt löst och har limmats, liksom några andra mindre detaljer.

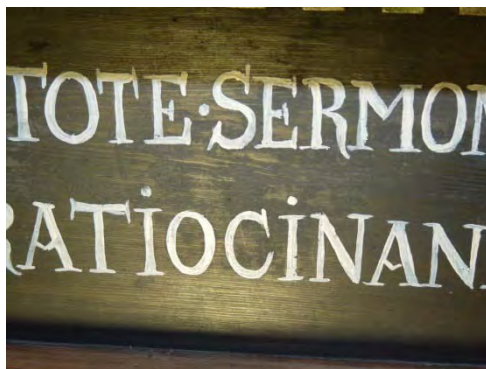
Figur 110. Textområde med fläckar som ej försvunnit vid rengöring.

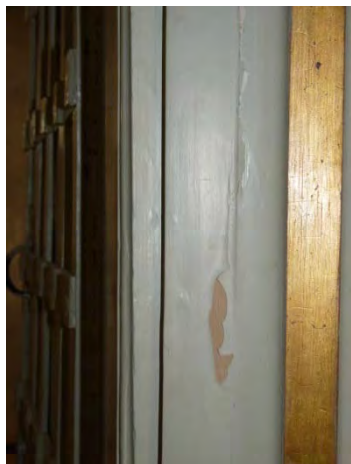
Figur 112. Färgbortfall från altaruppsatsens omfattning kring södra sakristiedörren

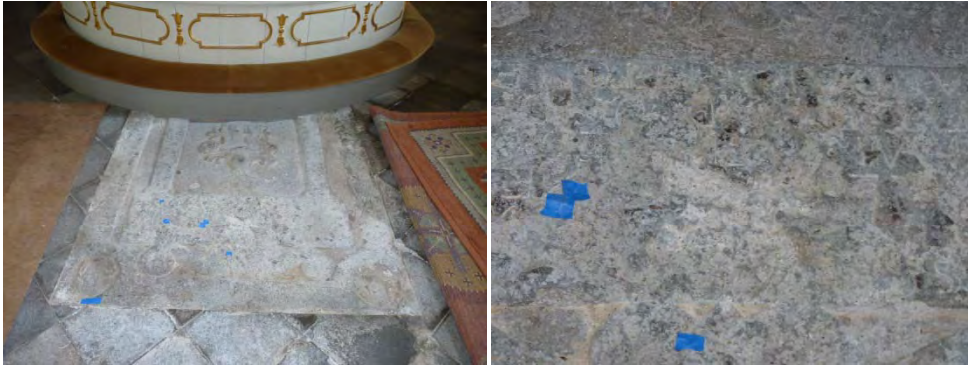
Figur 114. Gravhäll före konservering.

Figur 115. Detalj av gravhäll före konservering.

med kompresser. Limning av lösa partier har genomförts med Billys stenlim injekt. Spricklagningar har gjorts med platspigmenterat Billys stenlagningsbruk för kalksten. Stenlagningsbruket är bl.a. lösbart med aceton.

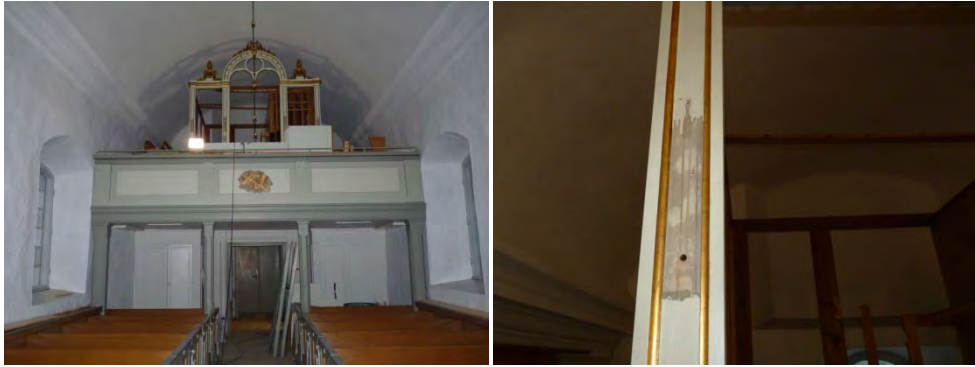
Figur 118. Märken efter tidigare placering av armatur på orgeln.

Hela orgelns pipverk har demonterats och rengjorts och sanerats på verkstad. Hela orgelhuset och orgelspelverket har rengjorts och sanerats utvändigt och invändigt. Östra orgelfasaden har rengjorts av konservator. Rengöring har först skett genom dammsugning och därefter med destillerat vatten. Närmare beskrivning av orgelsaneringen upprättas i separat rapport från entreprenören.

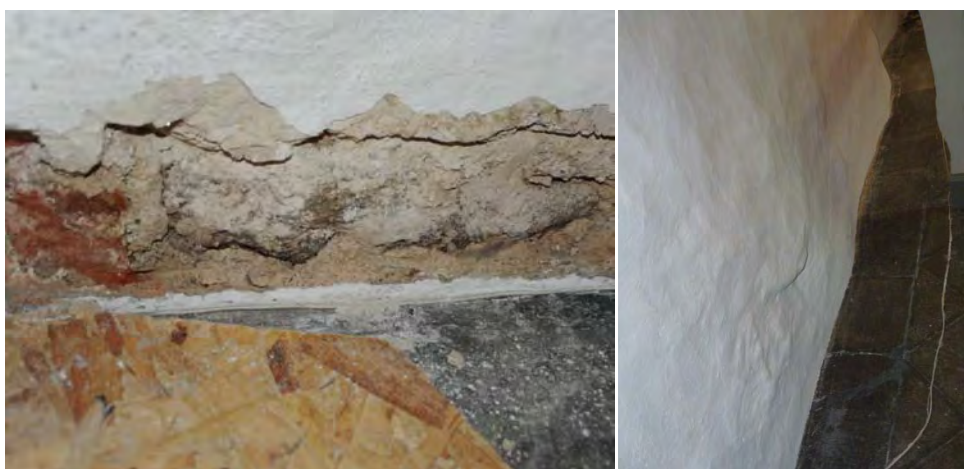
Figur 122. Uppbilat parti i nederkant av putsen på korets södra vägg. Spår av befintlig kabel i bildens vänstra del. Foto: Svensk klimatsstyrning.

Figur 123. Omputsat parti i nederkant av korets södra vägg.

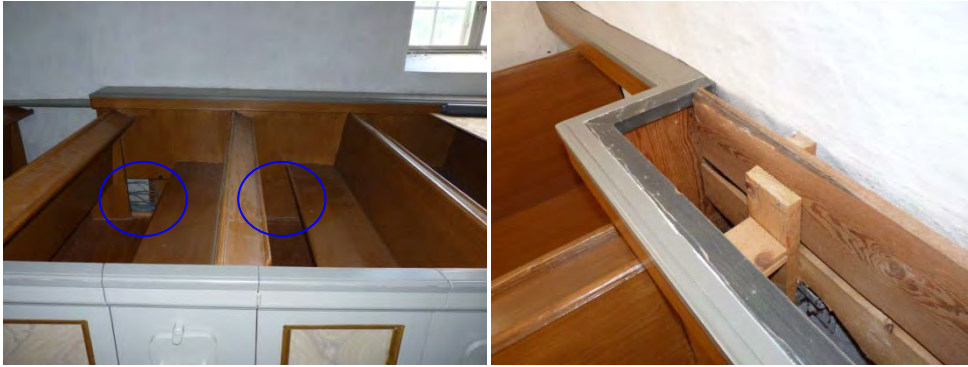
Figur 131. Befintliga luckor i bröstningen före åtgärd.

Figur 132. Täckbräda var tidigare utförd i masonite.
