Bernshammars herrgård

Fönsterrestaurering 2012

Antikvarisk rapport

Bernshammar 1:1
Heds socken
Skinnskattebergs kommun
Västmanland

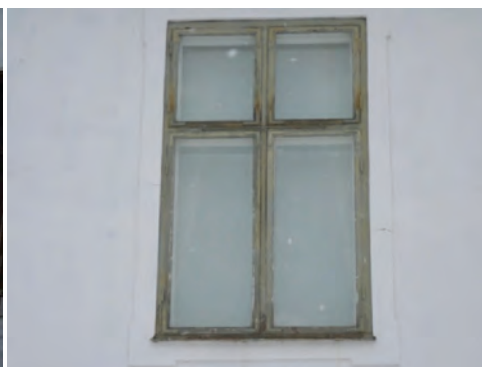
Figur 9. Fönsterbåge på byggnadens östra sida. Foto: Helén Sjökvist.

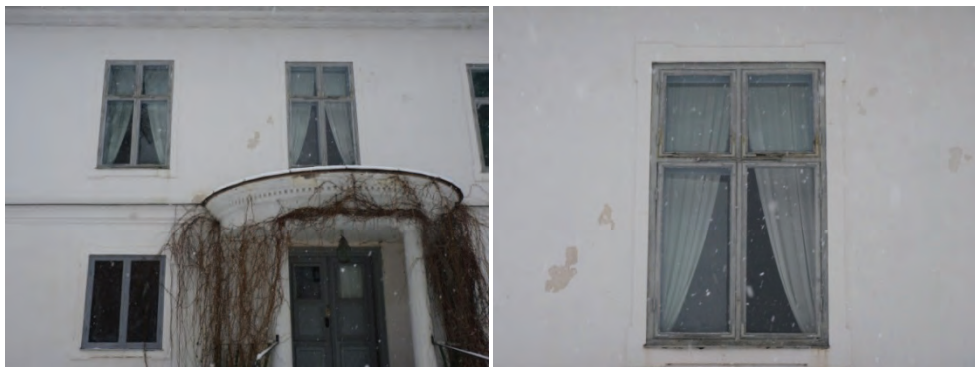
Figur 14. Fönsterbågar på byggnadens västra sida. Foto: Helén Sjökvist.

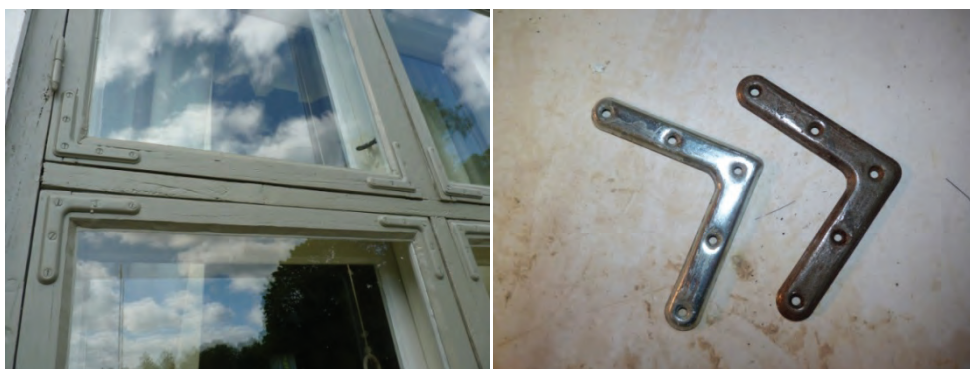
Figur 24. De övre bågarna är i allmänhet äldre än de undre. Beslagen skiljer sig något åt i utseende. Foto: Helén Sjökvist.

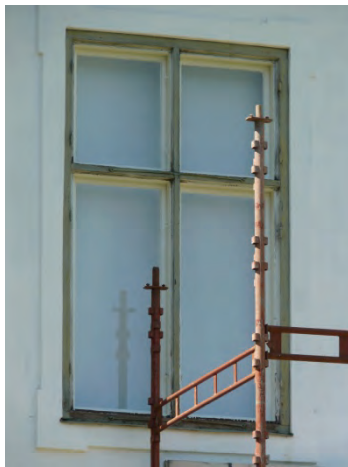
Figur 30. Fönsterkarm under renovering. Foto: Helén Sjökvist.
 Figur 31. Västra fasaden övre våningen tre fönster med lister som fäster övre bågen. Foto: Helén Sjökvist.

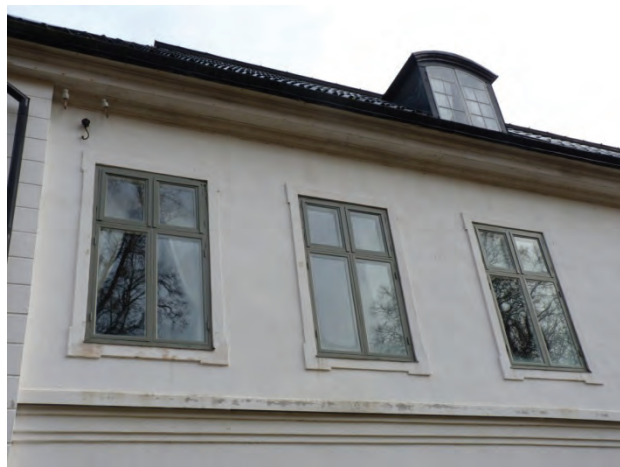
På baksidan har de tre norra fönstren i övre våningen en lite annorlunda konstruktion i översta bågarna. Dessa är försedda med utanpåliggande lister och öppnas inåt. Troligen är detta en sen konstruktion för att förbättra inomhusklimatet vid permanentboende.

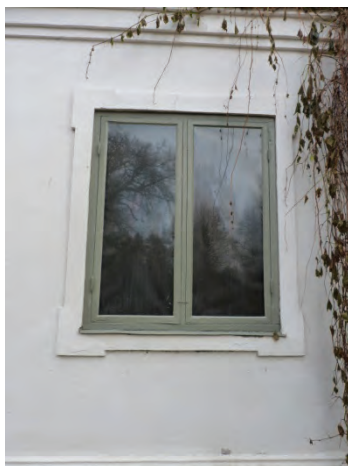
Figur 32. Blindfönster till vänster om entrén på västra fasaden, efter restaurering. Hörnjärnen är infällda i bågen och karmbottenstycket är synligt. Foto: Helén Sjökvist.
 Figur 33. Blindfönster övre våningen norra fasaden efter ommålning. Foto: Helén Sjökvist.

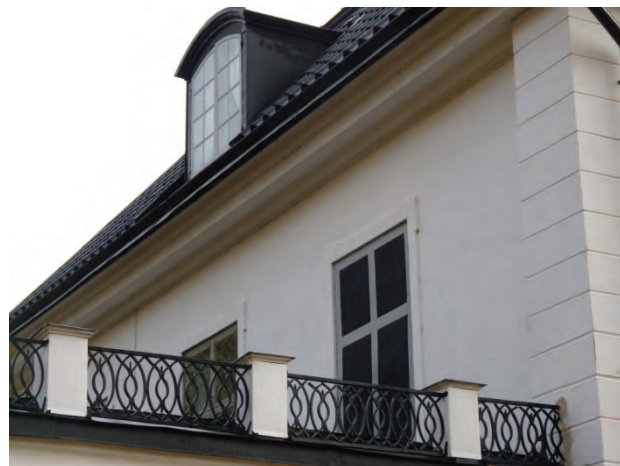
På norra gaveln finns tre blindfönster, varav två är målade direkt på fasaden, medan det mittersta är försett med bågar och med en murad vägg bakom. Dessa bågar är restaurerade på samma sätt som byggnadens övriga. I övrigt är blindfönstren ommålade på fasaden i samma kulör som övriga byggnader.

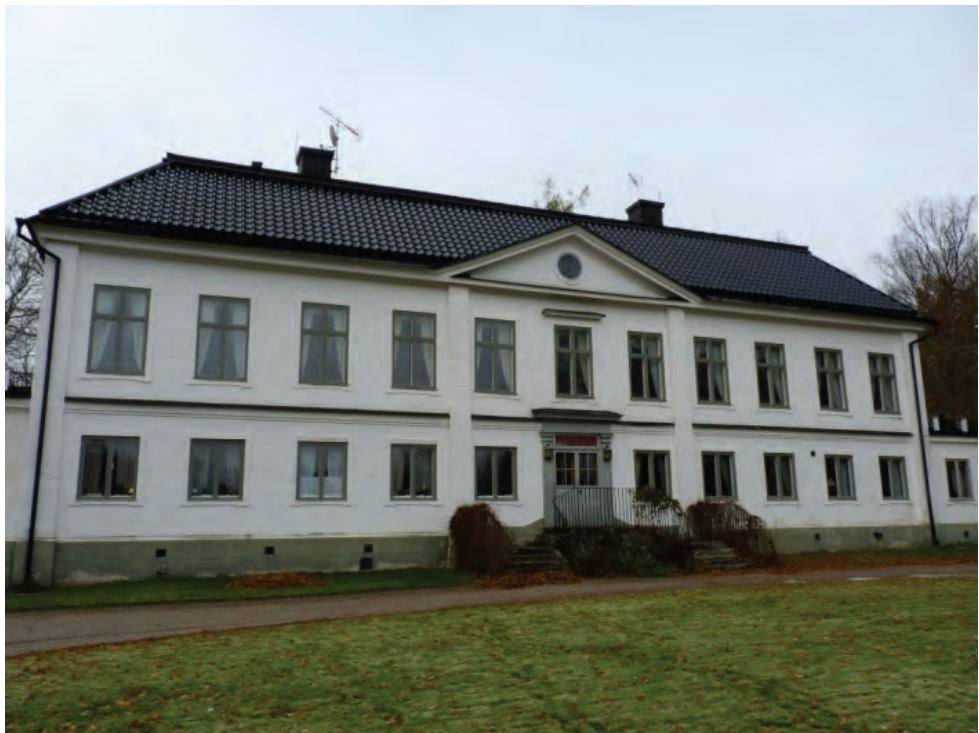
Figur 38. Östra fasaden efter genomförd fönsterrestaurering. Foto: Helén Sjökvist.
