Överenhörna kyrka

Ny el- och styranläggning

Antikvarisk rapport

Överenhörna kyrka 1:1
Överenhörna socken
Södertälje kommun
Södermanland

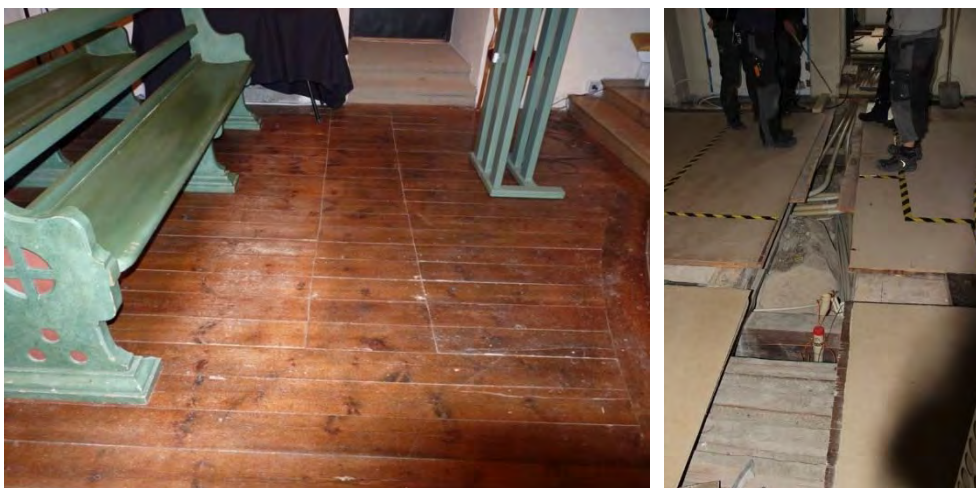
Bild 1. En mindre del av golvet hade tidigare demonterats och återmonterats. Foto: Lisa Skanser, KM.

Bild 2. Demonterad kanal framför koret, fortsätter in i sakristian.

Golvbrädor har demonterats i mittgången och i en kanal framför koret, i höjd med trappen till sakristian. Vidare har trappen in till sakristian demonteras. Golvbrädor har även demonterats på orgelläktaren och punktvis vid behov, främst under elementen. Innan demonteringen av golvbrädorna har bänkarna lossats, dessa har sedan inte återfästs utan har av praktiska skäl placerats lösa. Sammanlagt åtta bänkar, placerade längst fram mot koret samt i nordvästra hörnet, har tagits bort av utrymmesskäl. Av dessa har de kortare bänkarna flyttas fram till där nya fläktkonvektorer satts upp på längskeppets väggar och ersatt de som tidigare stod där. Dessa har, tillsammans med övriga längre bänkar, magasinierats. Till följd av detta stämmer inte numreringen helt. Efter demonteringen av golvbrädorna har materialet i trossbotten, som består av sand, sten, träflis och kalkbruksmassor m.m., avlägsnats för att skapa kanaler där rördragning skett. Kabelkanalerna har isoleras med mineralull. Golvbrädorna har sedan återmonterats.

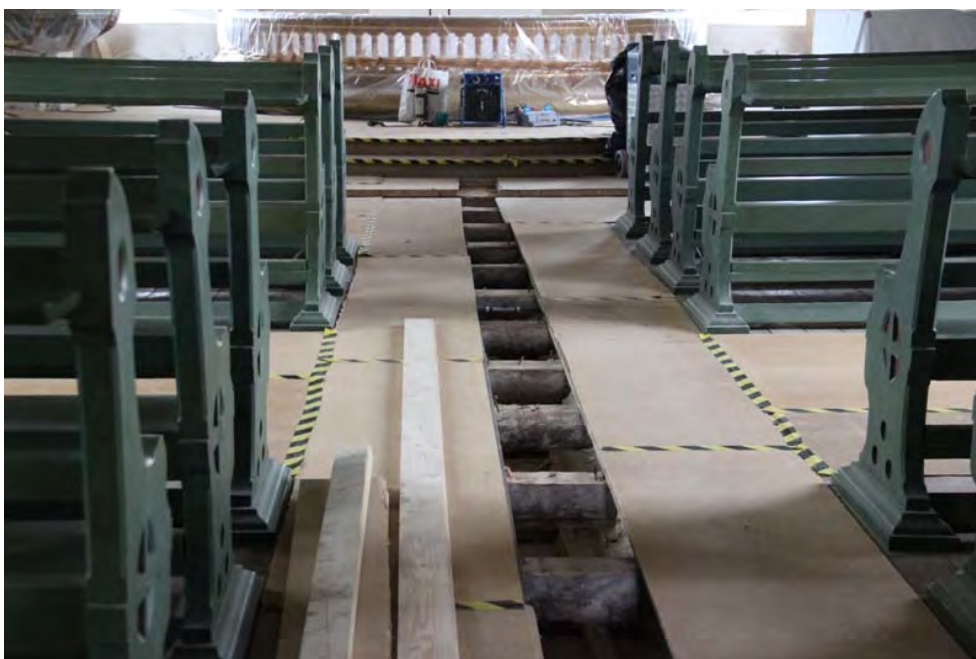
Bild 3. Demonterad kanal i mittgången.

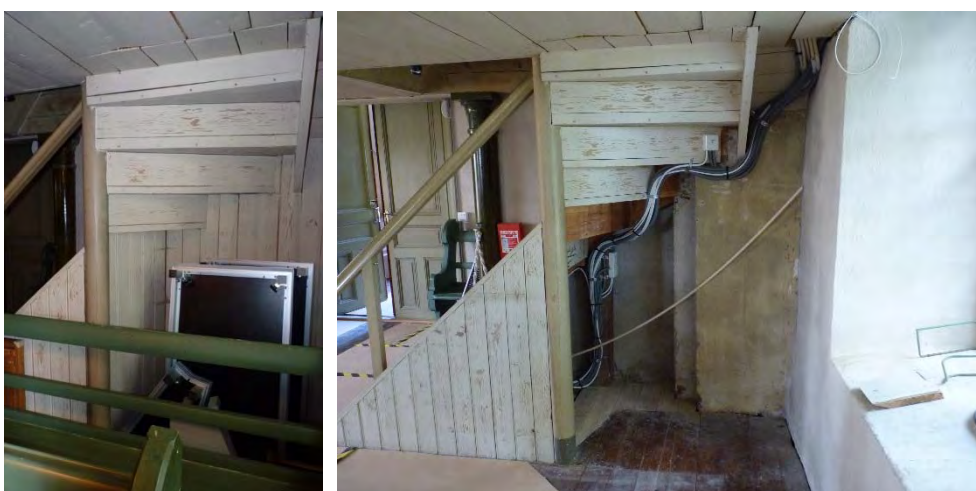
Bild 4. Utrymmet under trappan har tidigare fått fungera som avställningsyta. Foto: Lisa Skanser, KM.

Bild 5. Kabeldragning under trappa. Foto: Lisa Skanser, KM.

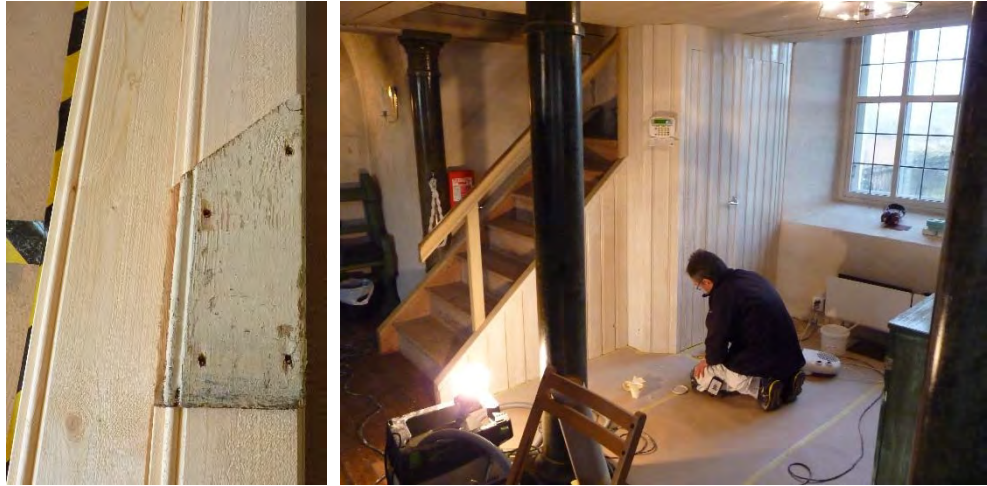
Bild 6. Den äldre panelen i jämförelse med den nya. Den äldre panelens dimension är 120x22.

Bild 7. Sista handen läggs på det nya skåpet.

Under trappan upp till orgelläktaren har ett nytt skåp uppförts. I samband med det har pärlspontspanelen bytts på trappans fasad. Den nya panelen, som löper över trappans och skåpets fasad, har i stort sett samma format och färgsättning som den äldre. Panelen är målad med linoljefärg bruten för hand efter kulören på den äldre panelen.

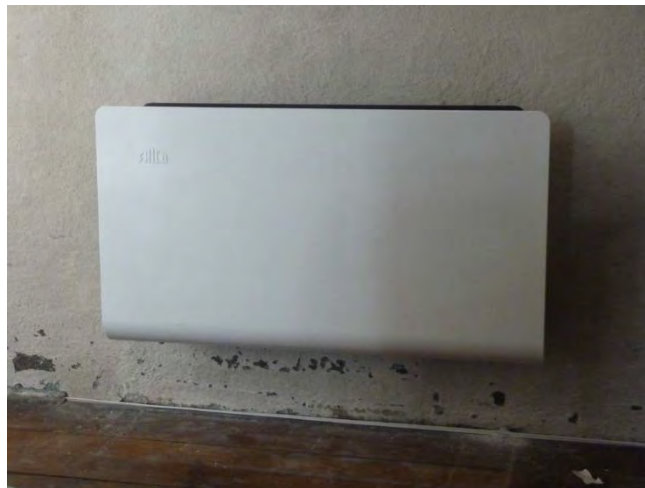
Bild 8. En av de nya fläktkonvektorerna, med mindre format än de äldre radiatorerna.

Samtliga bänkvärmare har demonterats. Äldre radiatorer har ersatts med nya fläktkonvektorer och kallrasskydd, även eluttagen har ersatts med nya. Väggytor bakom demonterade radiatorer har rengjorts och omkalkats för att ta bort gamla skador och färgnyanser. Kablarna till långsidornas radiatorer har klätts med en plåt som målats in efter bakomliggande kulör.

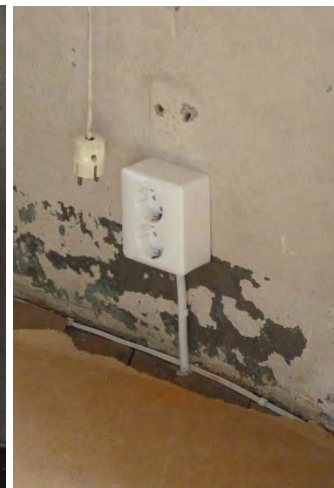
Bild 9. Nytt eluttag, något lägre placerat än det tidigare.

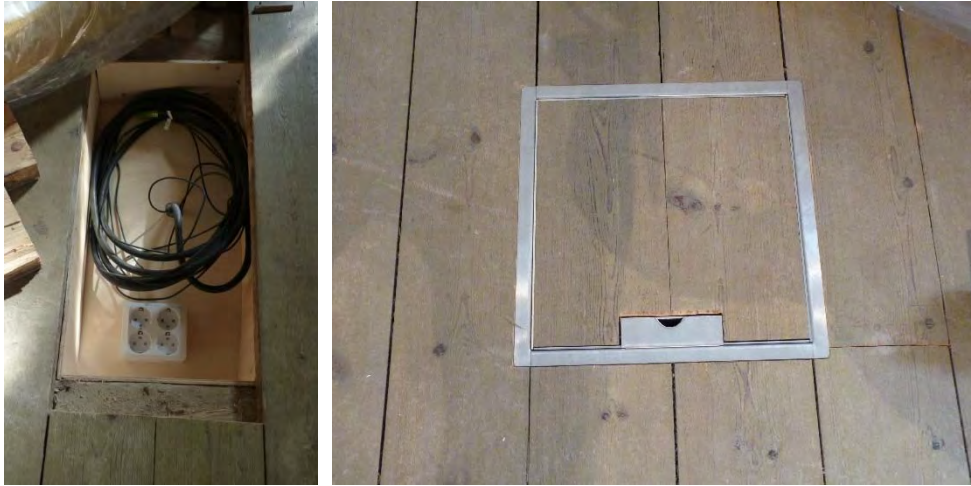
Bild 10. Ena uttagsboxen under installation.

Bild 11. Befintliga golvbrädor användes för locket.

Två nya uttagsboxar har fällts in i golvet i koret.

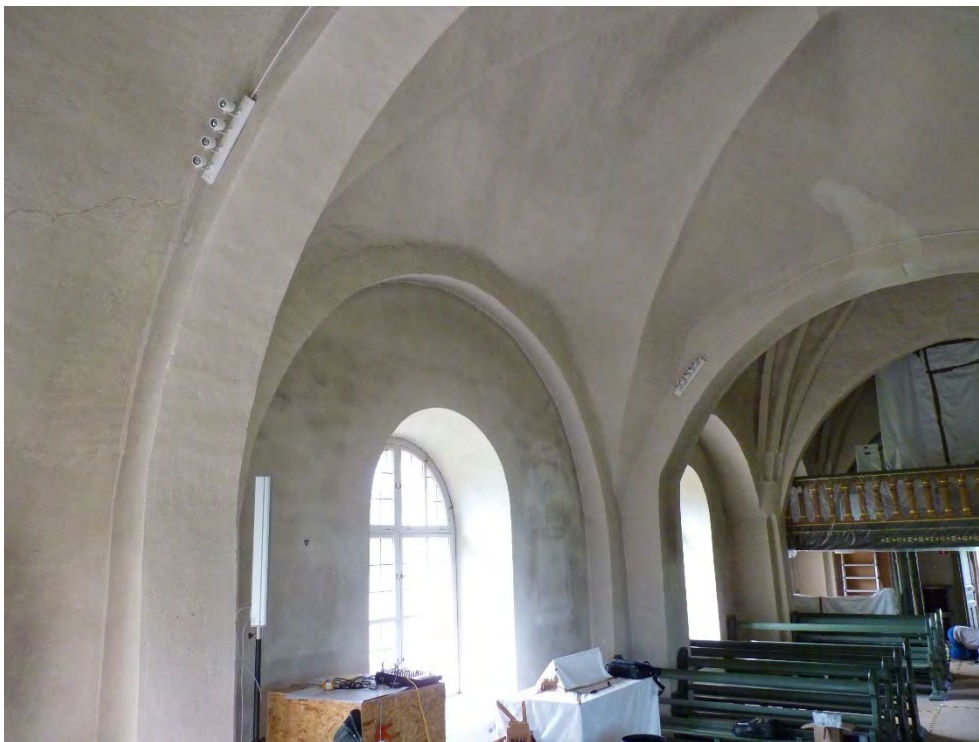
Bild 12. Spotlightsskenor på gördelbågarna, bilden visar den södra väggen från öster.

Nya skenor med spotlights har monterats på gördelbågarna; mot orgelläktare, mot koret (korbågen) och på östra sidan av gördelbågen mellan andra och tredje travéen. På korbågen ersatte skenor flera enskilda spotlights av äldre modell.

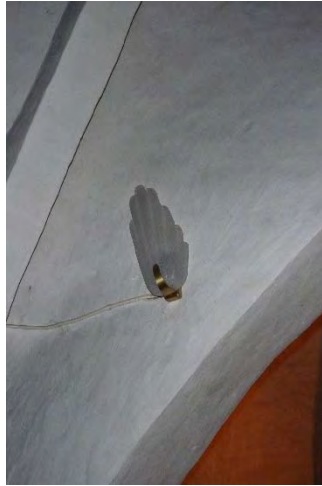
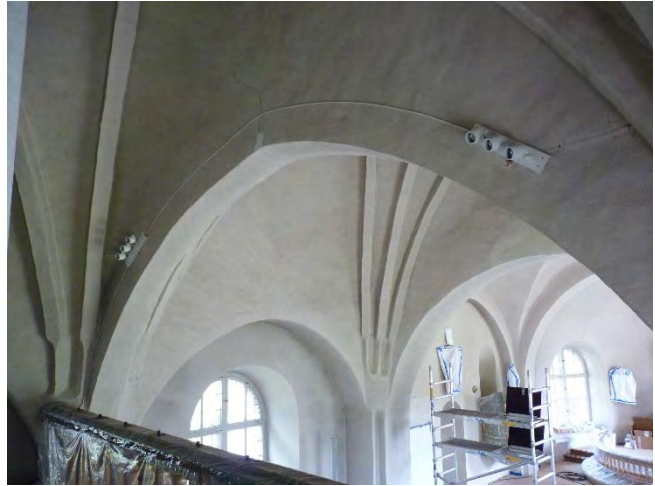
Bild 13. En av lampetterna på sin ursprungliga plats på gördelbågen mellan första och andra travéen.
Bild 14. Här ersatta av spotlightsskenor för bättre ljussättning av orgel och läktare.

Lampetter som var fästade på gördelbågen vid orgelläktaren har flyttats och placerats invändigt på var sida om dörren mellan kyrkorummet och vapenhuset. Detta innebar i sin tur att en hylla för psalmböcker avlägsnades från väggytan norr om dörren.

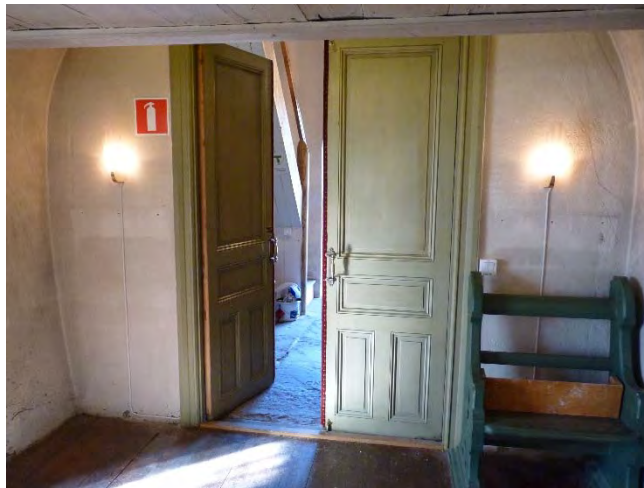
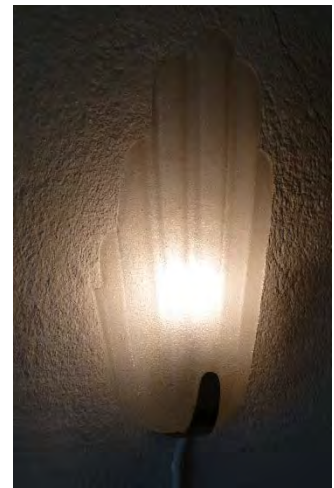
Bild 15. Lampetternas nya placering, flankerande dörren mellan kyrkorummet och vapenhuset. Den nedmonterade psalmbokshyllan ligger på bänken nedanför sin tidigare placering.
Bild 16. Detalj av ena lampetten på sin nya plats.

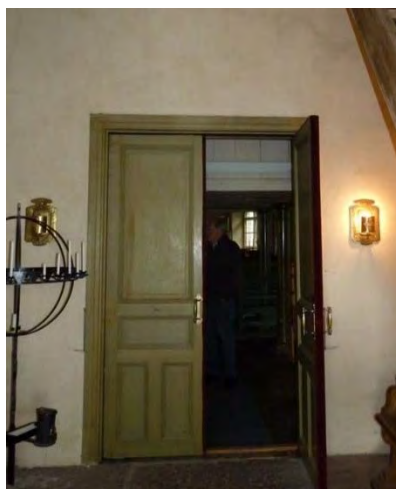
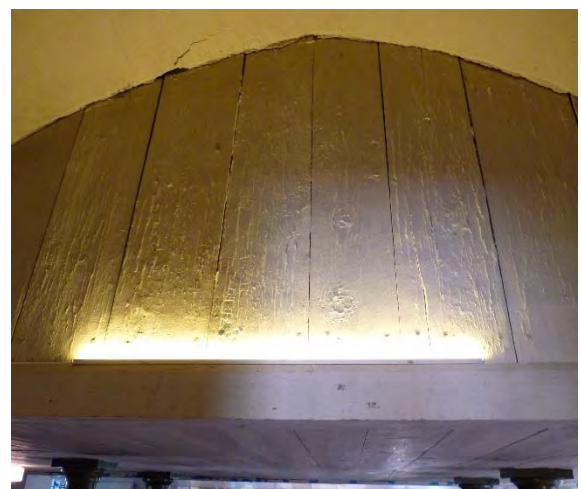
Bild 17. Armaturerna som flankerar dörren på andra sidan väggen, i vapenhuset, har avelektrifierats. Foto: Låsa Skanser, KM.
Bild 18. Ljuslöst innanför entrén till kyrkorummet.

Armaturer i vapenhus, på var sida om entré mot kyrkorum, har avelektrifieras och återmonteras. Ny ljuslist har tillkommit i nederkant på orgelläktarens västra sida. Nya armaturer har även ersatt de tidigare på orgelläktarens undersida samt i ljuskronornas pendlare. Armaturerna i ljuskronorna har även flyttas ned till pendlarnas tredje länk, räknat ovanifrån, för att bättre belysa valven.

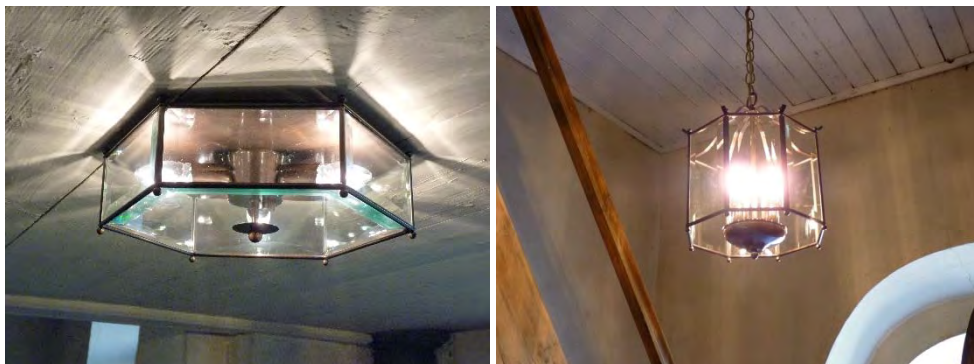
Bild 19. Nya armaturer på orgelläktarens undersida...

Bild 20. Valda för sin likhet med vapenhusets takarmatur.

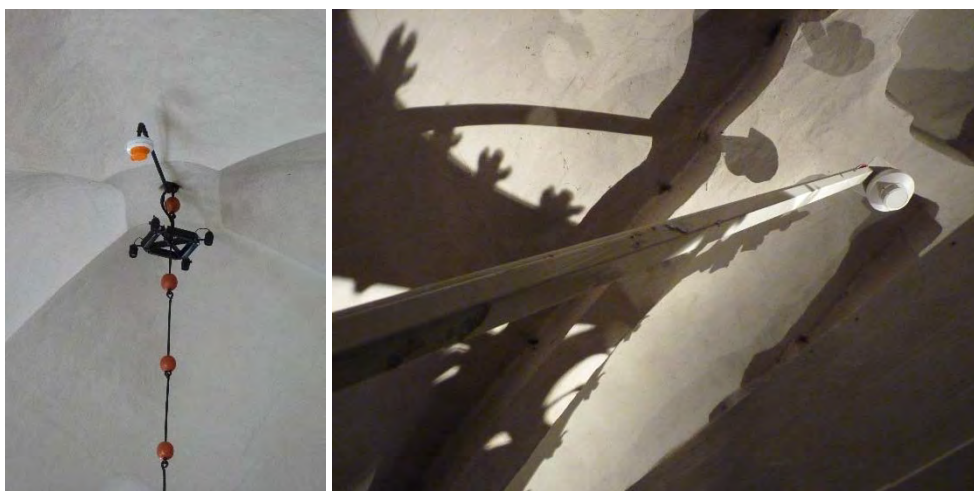
Bild 21. Rökdetektorerna i travée två och tre är monterade på en arm och kommer på så sätt ut en bit från pendlarna för ljuskronorna.

Bild 22. Bilden visar metallstaget för rökdetektorn bakom orgeln.

Hissbara rökdetektorer har monterats i valven, med undantag av koret. I travée två och tre har genomföring skett i befintliga hål, dock har hålet i den andra travéen ökat något. I båda valven har hål tagits upp i de metallplattor som används som mothåll för pendlarna uppe på vinden. I första travéen har detektorn fästs på ett metallstag som fästs på väggen bakom orgeln. Även här har kabelgenomförning skett i befintligt hål.

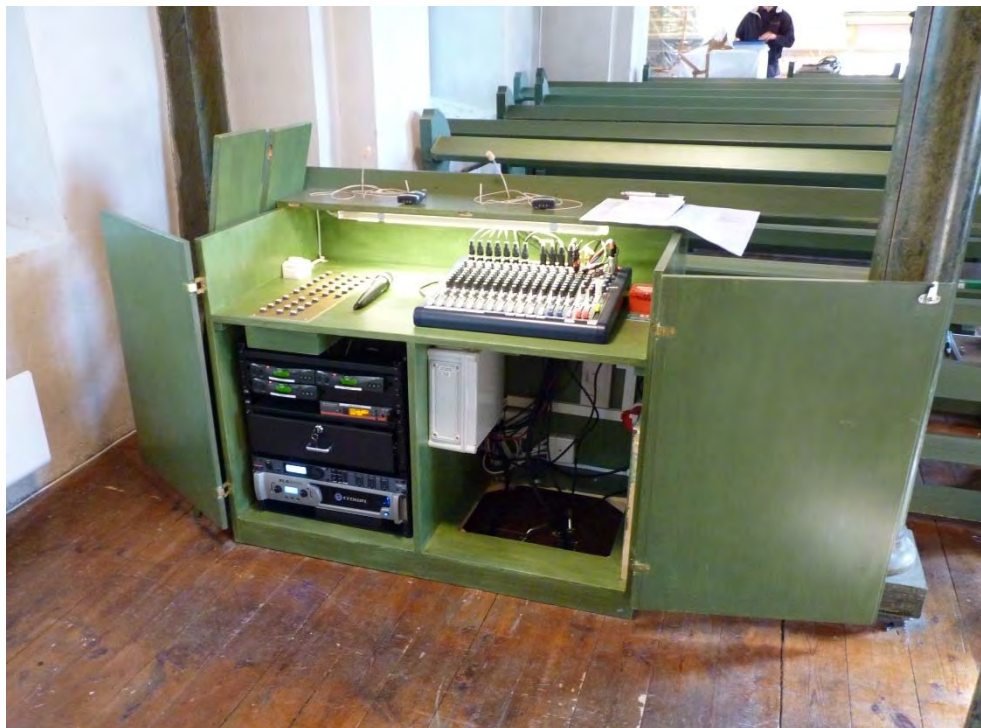
Bild 23. Manöverpulpit för bl.a. styrning av ljudanläggning.

Nybyggd manöverpulpit har installerats väster om norra bänkkvarteret. Pulpiten är utformad som ett skåp av 18 mm massiv björkplywood. Pulpiten har ådringslaserats med linoljefärg bruten för hand efter bänkarnas gröna kulör. Använda pigment är främst grön umbra och kromoxid. Samma kulör har använts för bättringsmålning på några av bänkarna.

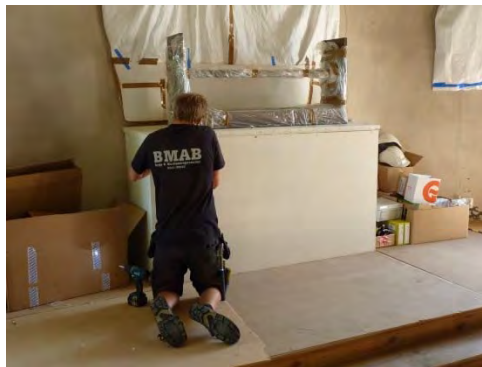
Bild 31. Den första board-skivan avlägsnas.

Under arbetets gång uppdagades att ett äldre altarbord fanns gömt bakom en inklädnad av masonitskivor. Tilläggsbeslut togs om att frilägga och restaurera altarbordet. Kulörerna för färgsättningen har brutits för hand och är baserade på övriga snickerier i kyrkorummet – läktarbalustrad, altarring och predikstol. Bordsskiva, krönlist och ben har en kromoxid grön kulör, hålkål samt benens framsidor och tasslar är förgyllda och den nedre krönlisten samt benens profiler är en mörkt oxidröda. ”Förgyllningen” är utförd i slagmetall (bladmässing).

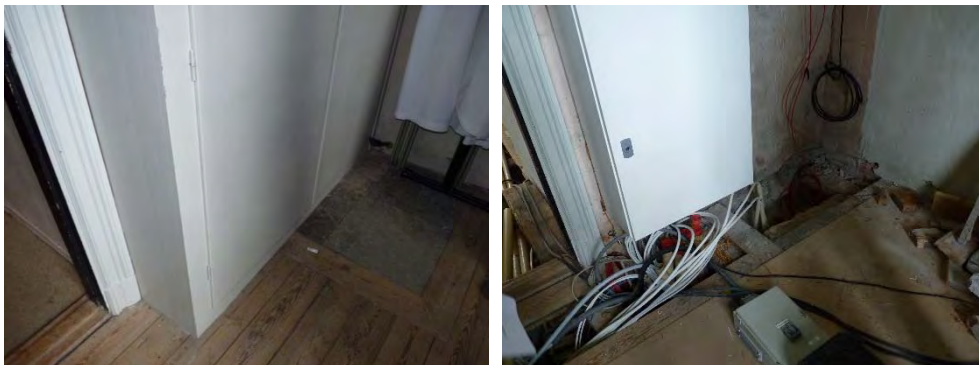
Bild 34. Nederdelen av det äldre skåpet, stenplattorna synliga i bildens högra del. Foto: Lisa Skanser, KM.

Bild 35. Ena skåpet på plats, kanaliseringen i golvet öppen med pågående kabeldragning.

Golvbrädor har demonterats från dörröppningen mot kyrkorummet fram till västra väggen samt utmed norra väggen. Efter avlägsnandet av golvbrädorna har materialet i trossbotten avlägsnats för att möjliggöra rördragning till och från elcentralen. Golvbrädorna har sedan återmonterats. Stenhällar som utgjort underlag och skydd för en tidigare kamin, delvis belägna under det äldre skåpet, har ersatts med brädgolv.

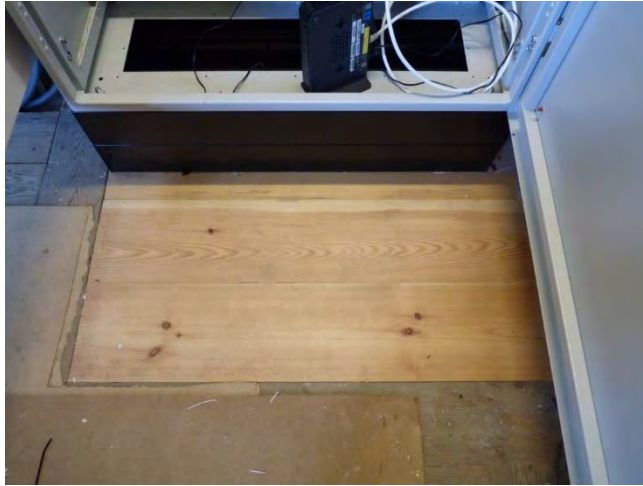
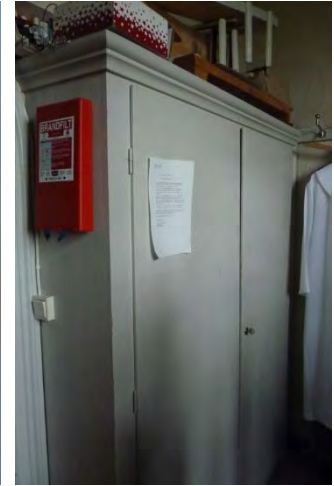
Bild 36. Nya golvbrädor har ersatt de tidigare kalkstensplattorna i hörnet.
Bild 37. Det tidigare skåpet. Foto: Lisa Skanser, KM.

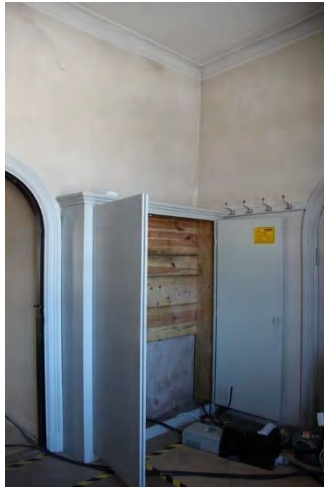
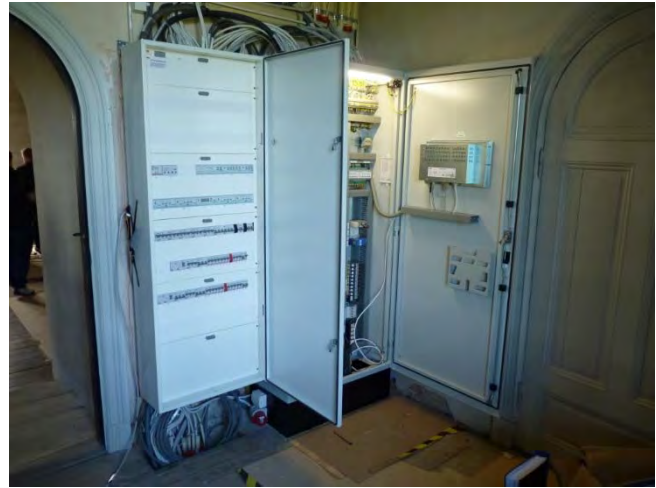
Bild 38. Här med all el demonterad. Foto: Lisa Skanser, KM.
Bild 39. Apparatskåp och elcentral på plats och golvbrädorna återmonterade.

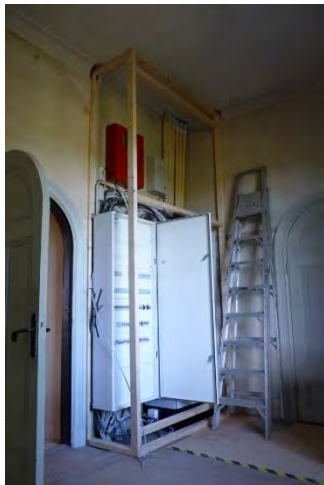
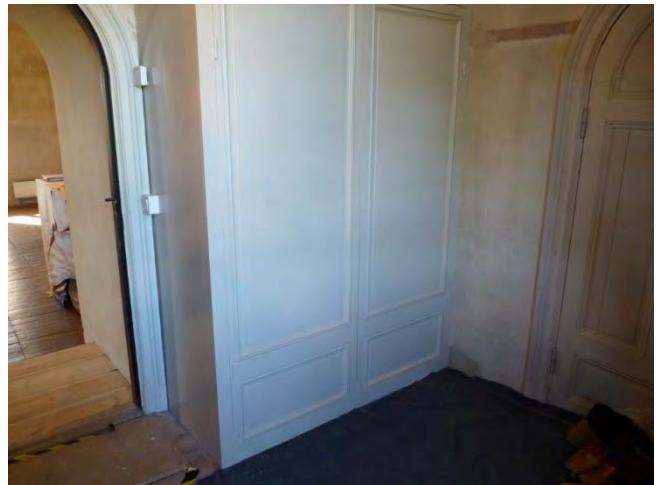
Bild 40. Stommen till det nya skåpet är rest.
Bild 41. Här är det nya skåpet nästan färdigt

Det tidigare elskåpet i sydvästra delen av sakristian har ersatts av ett nytt. Det nya träskåpet sträcker sig mellan golv och tak och innehåller två moderna metallskåp.

Skåpet är tillverkat av massiv 15 mm björkplywood med spegelindelade dörrblad vars utformning är baserad sakristians dörrar. Skåpets övre list har samma profilering som taklisten. Skåpet är målat med linoljefärg bruten för hand efter kulören på dörrarna i sakristian.

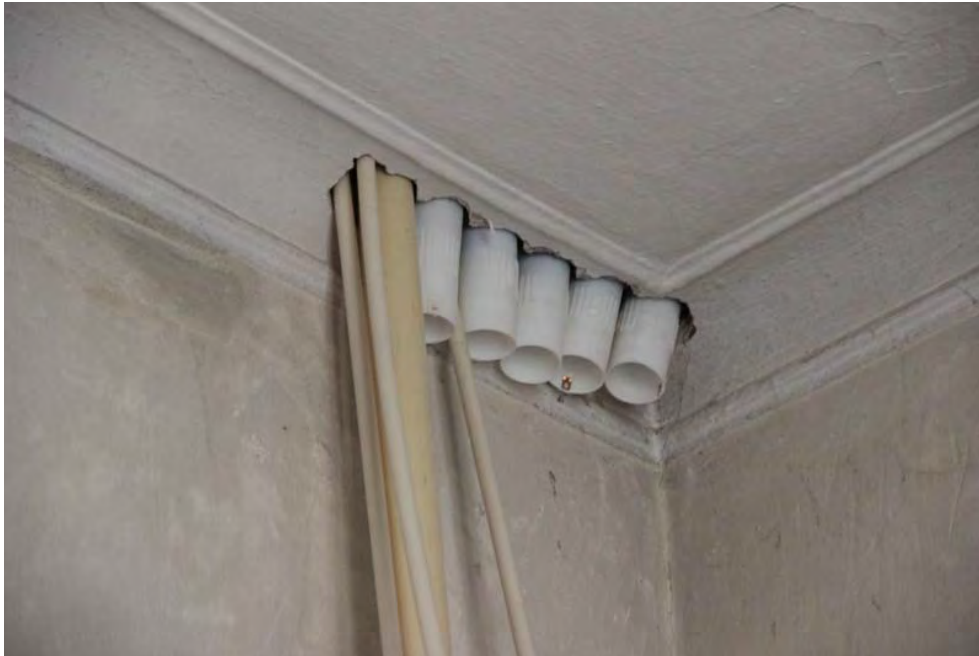
Bild 42. Håltagning för kablage mellan vind och elcentral i sakristian.

För kablaget mellan skåp och vind togs en rad om sex stycken $\varnothing 50$ mm hål upp i taket mellan sakristia och sakristiavinden.

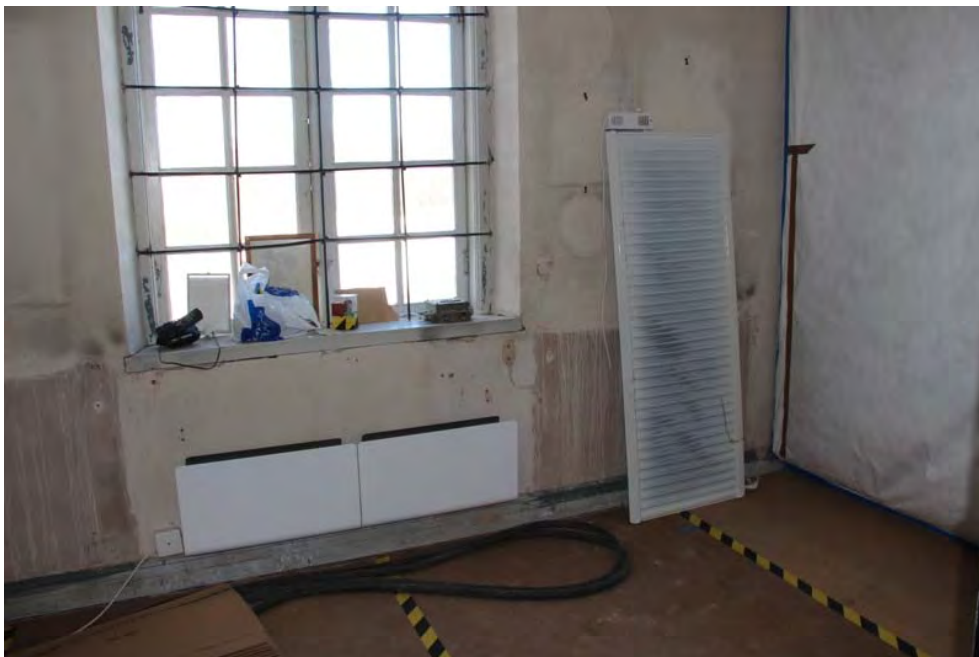
Bild 43. Nya elementen på plats, det äldre står lutat mot väggen. Foto: Lisa Skanser, KM.

Radiatorer och eluttag har ersatts med nya. Väggytor bakom demonterade radiatorer har rengjorts och omkalkats för att ta bort gamla skador och färgnyanser. Äldre kablage har demonterats.

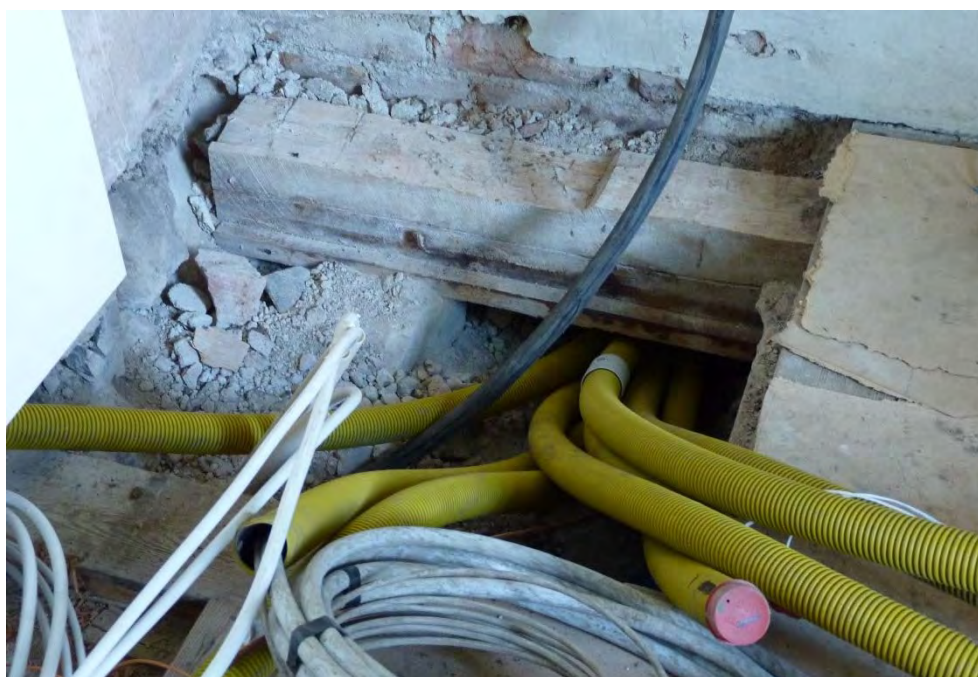
Bild 48. Kabelgenomförningen sedd inifrån sakristian.

Ny murgenomförning för kablage har skett under mark- och golvnivå i sakristians västra fasad.

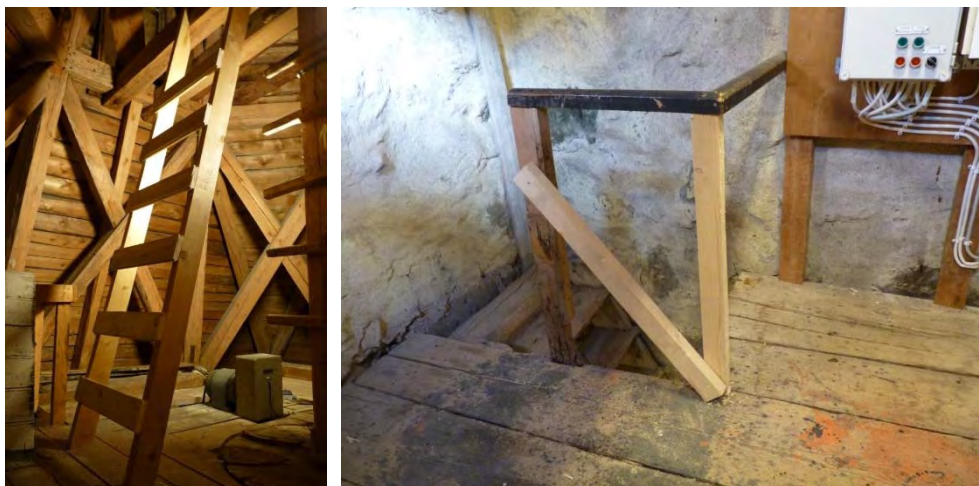
Bild 52. Ny steg mellan plan 6 och 7.

Bild 53. Enkel förstärkning av räcke på plan 3.

Räcken och stegar har kompletterats på flera av tornets plan.

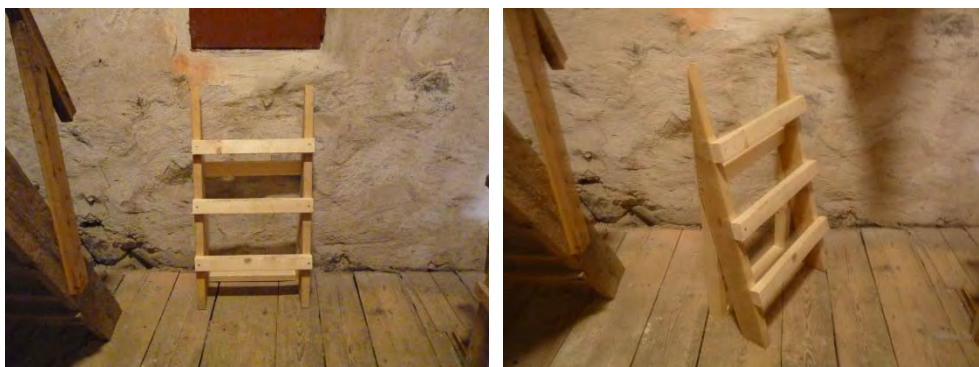
Bild 54 och 55. Lös trappstege har tillverkats för tillgänglighet till öppning mellan vind och tornkammare.

I uppgång till vind från tornkammaren på plan 3 har en lös trappstege av trä anordnats.

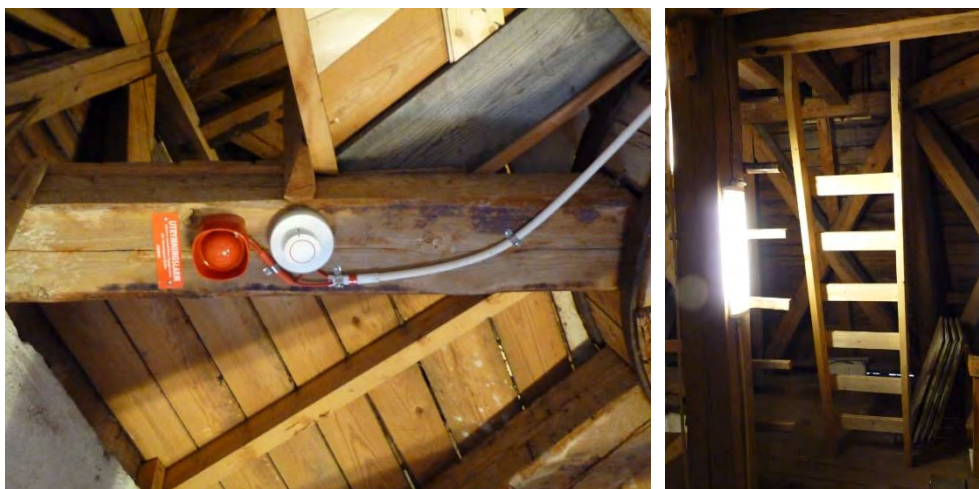
Bild 56. Siren och rökdetektor på plan 4.

Bild 57. Ny lysrörsarmatur, här på plan 6.

Rökdetektorer har placerats i tak på plan 3, plan 4 och plan 6 samt sex meter över golvnivå på plan 7. Samtliga är försedda med hissordning och värmesockel. Larmdon i form av siren är monterad på plan 4.

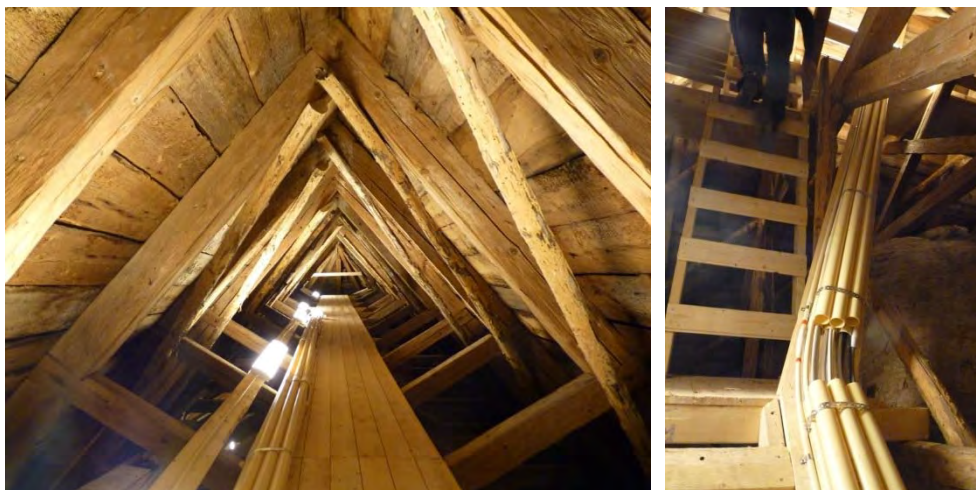
Bild 58. Ny landgång och kabelbräda på vindens takstolar. Rör är även förlagda till själva landgången.

Bild 59. Omfattande rörpaket, mellan långhusvind och sakristians vind.

Nya brädgångar har anordnas på kyrkans vind. Gångarna är minimum 60 cm breda och utförda av 22x120 mm virke och ligger löst på takstolarna. Även nya kabelbrädor, av dim. 22x120 mm, har anordnas. Brädorna, som bär belysningen bestående av lysrörsarmaturer, är infäst med skruv på ett fåtal punkter i takstolarnas virke.

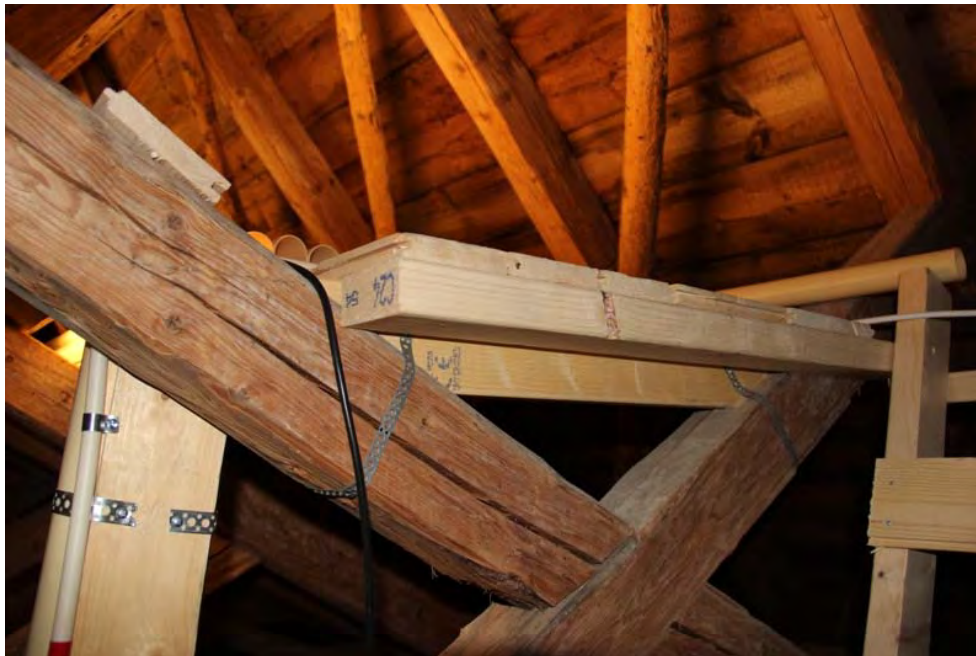
Bild 60. Landgångarna vilar på takstolarna. Infästning av landgångar, kabelbrädor och stegar har eftersträvat att utföras med så få ingrepp i den äldre stommen som möjligt.

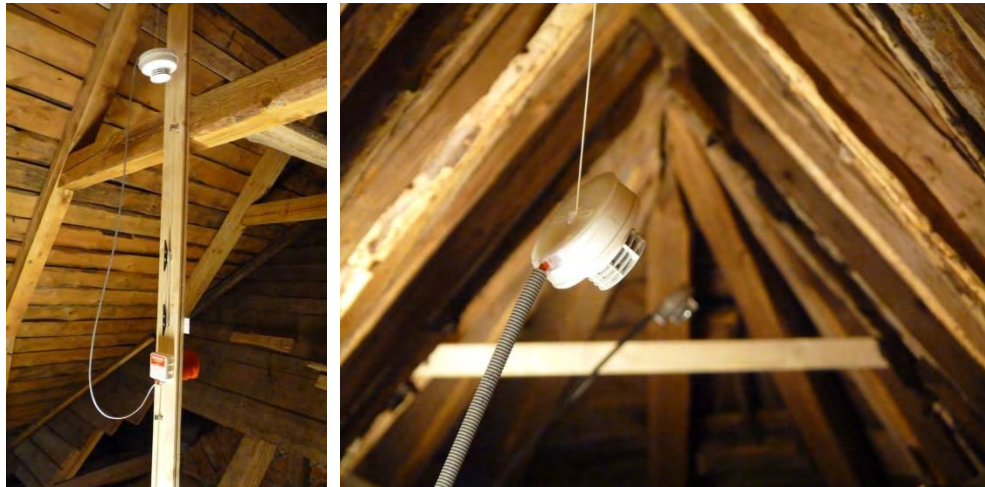
Bild 61. Hissbar rökdetektor på sakristians vind. På den stående regeln där hissordningen är fästad sitter även en siren.

Bild 62. Även rökdetektorerna på långhus vinden är hissbara.

Två rökdetektorer har placerats i tak på långhusvinden och en rökdetektor har placerats på sakristians vind. På vind över sakristia finns även ett larmdon i form av siren monterad. Samtliga rökdetektorer är försedda med hissordning och värmesockel.

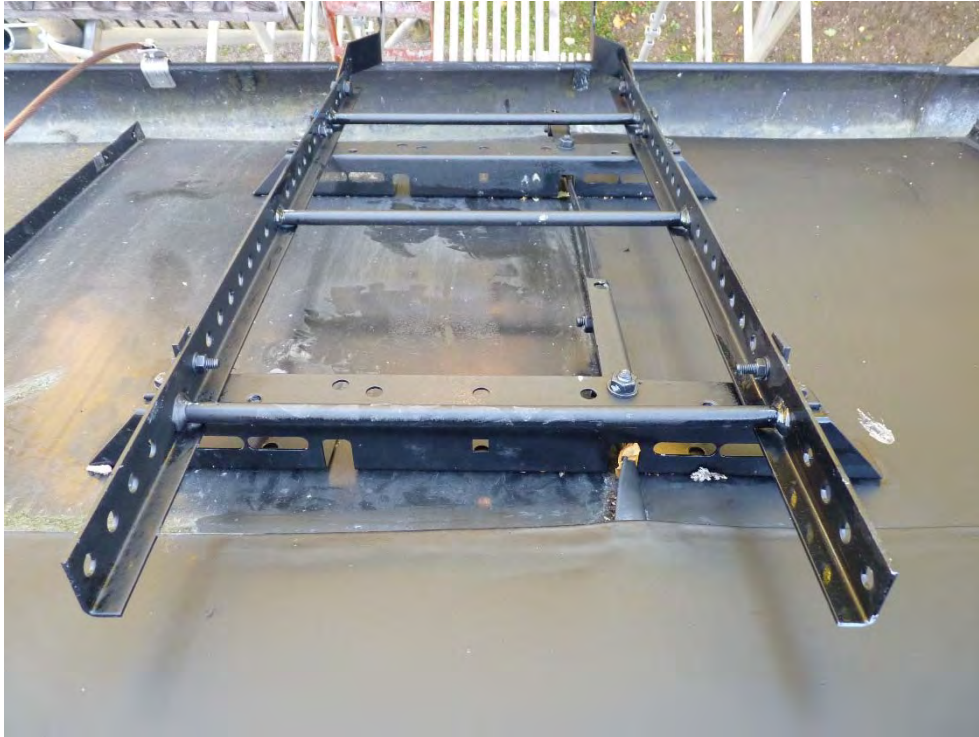
Bild 65. Den slutliga takstegen (sedd uppifrån).

För in- respektive uttransport av material till de arbeten som utfördes på kyrkans vind fungerade inte den befintliga passagen mellan vind och tornkammare. Därför utfördes en håltagning i kyrkans yttertak för en ny taklucka. Till själva luckan och området kring denna lades ny plåt av samma sort och med samma behandling som den äldre. Endast ålder skiljer vilket talar för att ett mer enhetligt uttryck på sikt kommer att uppnås. Luckan har relativt låg sarg, dess invändiga mått är 650x650 mm. Takstegen är från Lindab (typ STED) och är 450 mm bred och ca 1500 mm lång.

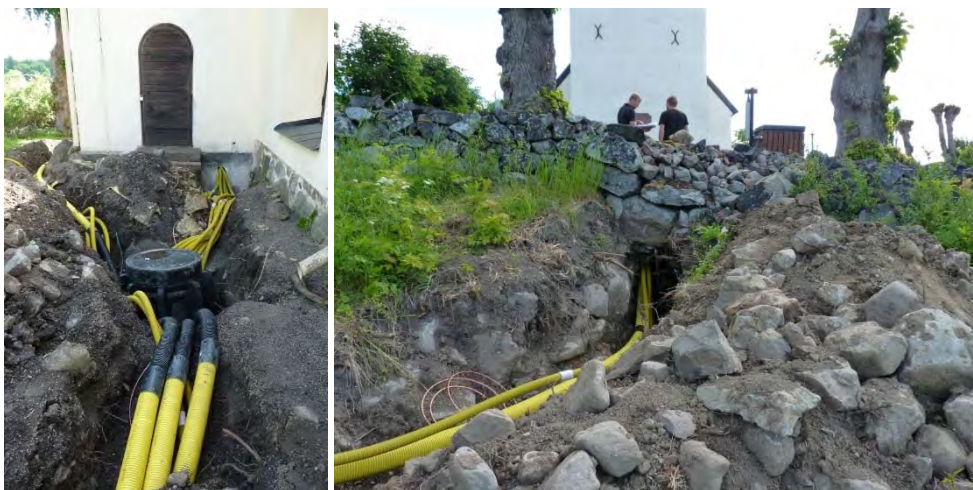
Bild 66. Installation av nytt dagvattensystem och rördragnig för elkablage.

Bild 67. Schaktning och rördragnig fortsatte ut väster om kyrkogården, under bogårdsmuren.

Schaktning har utförts för nytt tappvatten- och nytt dagvattensystem men även för dragnig av elkablarnas rör samt för åskledarens ringledning. Schaktningen har i första hand varit förlagd till grusgångarna, i och med arbetet har vissa av grusgångarna breddats. Nya kranar har installerats och en ny uttagsstolpe har satts upp.

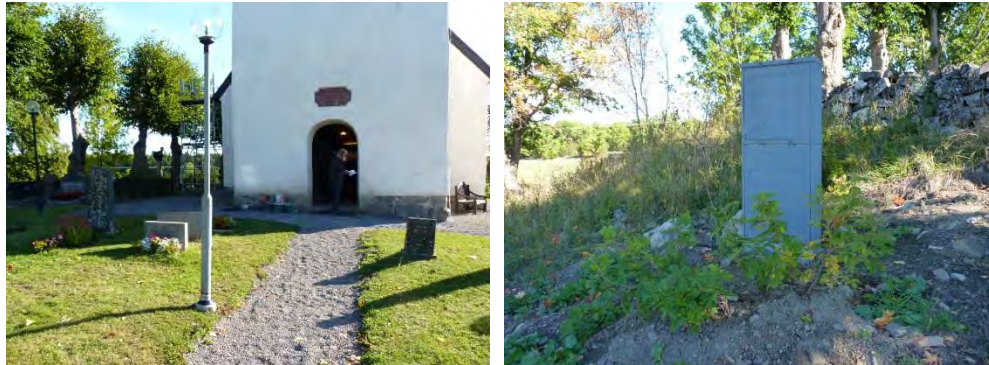
*Bild 68. Den nya belysningsstolpen framför västra entrén har efter bilden togs blivit målad svart.
Bild 69. Nytt elskåp tillkom väster om kyrkan, utanför kyrkogården. Skåpet målades in för att inte bli alltför iögonfallande. Buskar planterades kring skåpet vilket på sikt ytterligare kommer att dölja det.*

Ny belysningsstolpe ca 10 meter framför västra entrén. På parkeringen tillkom

ytterligare fyra belysningsstolpar ca 3,5 meter höga, svarta, med runda plastkupoler och synliga reflektorer.
