Kumla kyrka

Omläggning av kyrkogårdsmur

Antikvarisk rapport

Kumla Klockargård 1:12

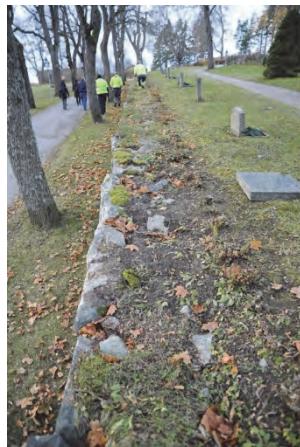
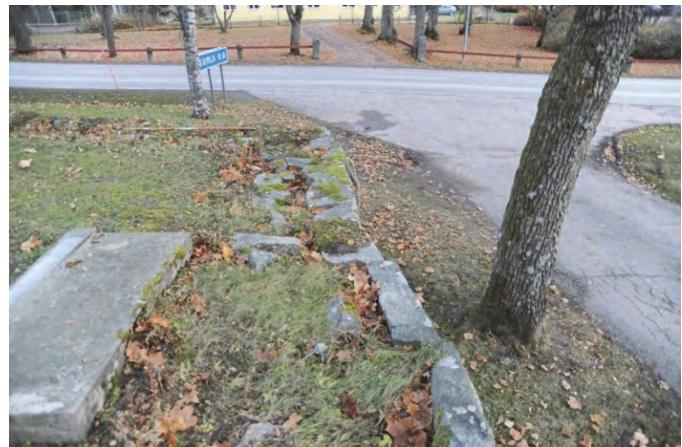
Figur 15. Södra murens ovansida sedd mot öster, före omläggning. Foto: Svensk Klimatsyrning.
Figur 16. Södra murens östligaste del före omläggning. Foto: Svensk Klimatsyrning.

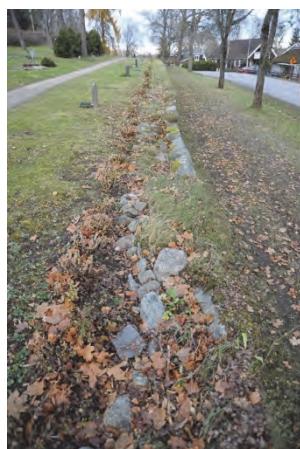
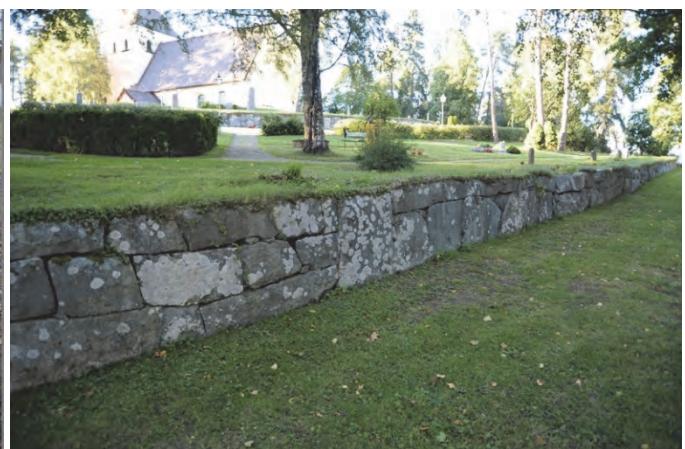
Figur 17. Västra murens ovansida sedd mot norr före omläggning. Foto: Svensk Klimatsyrning.
Figur 18. Västra muren sedd mot norr före omläggning. Foto: Svensk Klimatsyrning.

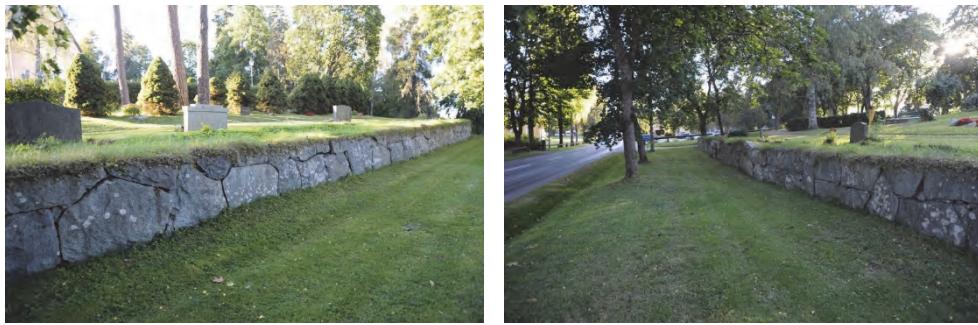
Figur 21. Västra muren sedd mot norr före omläggning. Foto: Svensk Klimatsyrning.
 Figur 22. Västra muren sedd mot söder före omläggning. Foto: Svensk Klimatsyrning.

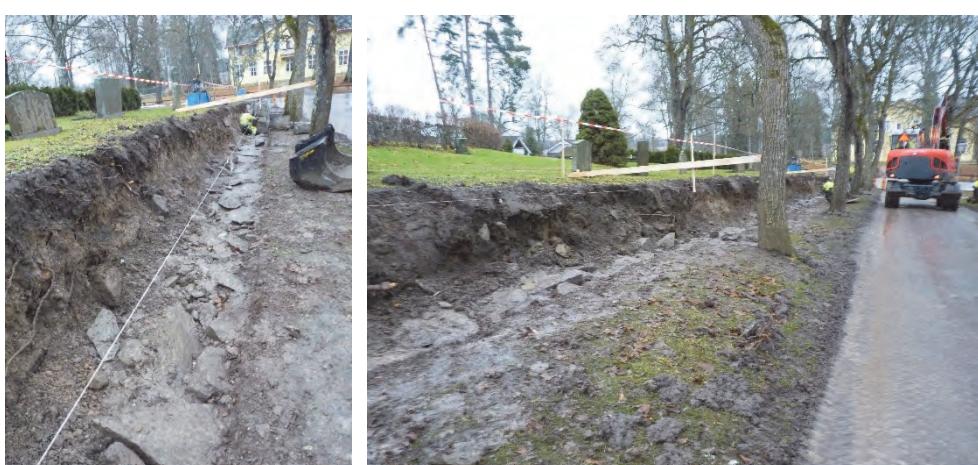
Figur 25. Den befintliga grundläggningen för södra muren ligger kvar orörd. Foto: Helén Sjökvist.
 Figur 26. Södra muren under omläggning. Foto: Helén Sjökvist.

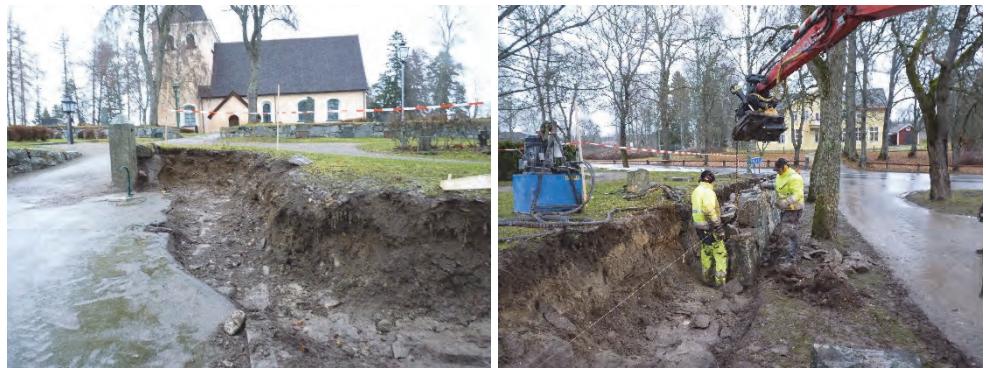
Figur 27. Muren vid södra entrén nedmonterad. Foto: Helén Sjökvist.
Figur 28. Omläggning av den södra muren. Foto: Helén Sjökvist.

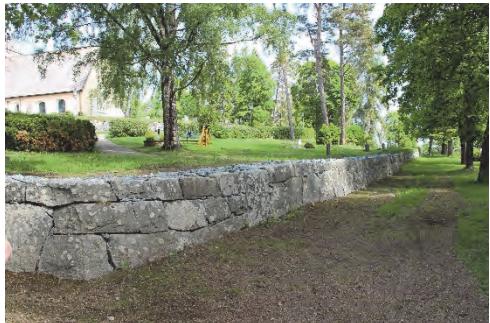
Figur 35. Östra muren färdigställd, innan sedumtäckning. Foto: Lisa Skanser.

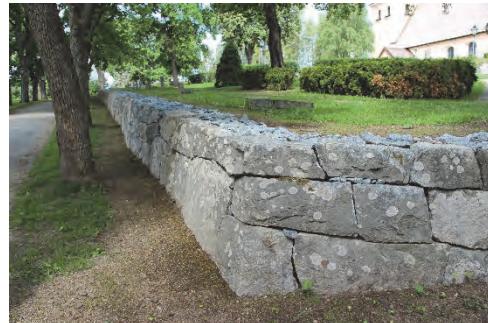
Figur 36. Sydöstra hörnet efter färdigställande, innan sedumtäckning. Foto Lisa Skanser.

I murens sydöstra hörn har en brunn anlagts, vilken är tänkt att föra bort dagvatten från murpartiet och för att minska vattentrycket i detta hörn av kyrkogården. Från brunnen förs vattnet ut under södra muren.

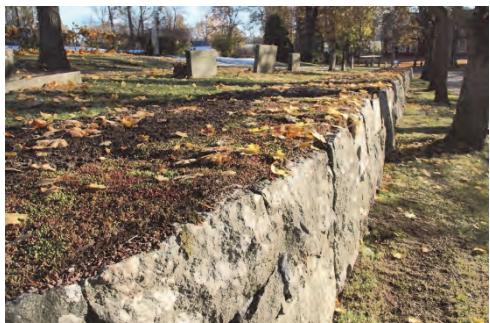
Figur 37. Södra muren efter sedumläggning. Foto: Lisa Skanser.

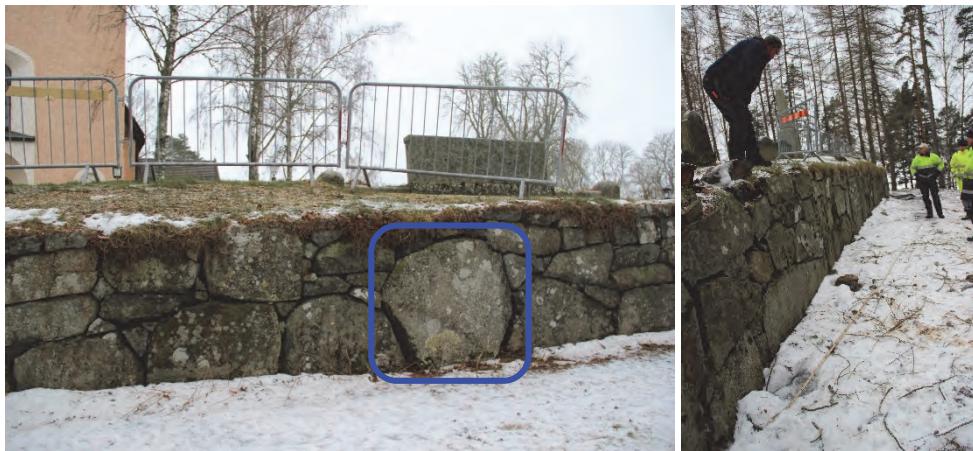
Figur 42. Muren väster om kyrkan. Från den markerade stenen och mot norr planerades muren vinkelvis utåt. Foto: Helén Sjökvist.

Muren har försetts med en stödmur från västra murens mitt, runt om det nordvästra hörnet och i princip fram till norra entrén. En större sten som sedan tidigare redan var något lite snedställd, strax söder om tornet, fick utgöra gränsen (se figur 42). Från denna sneddades muren ut ytterligare cirka 1,5 meter.

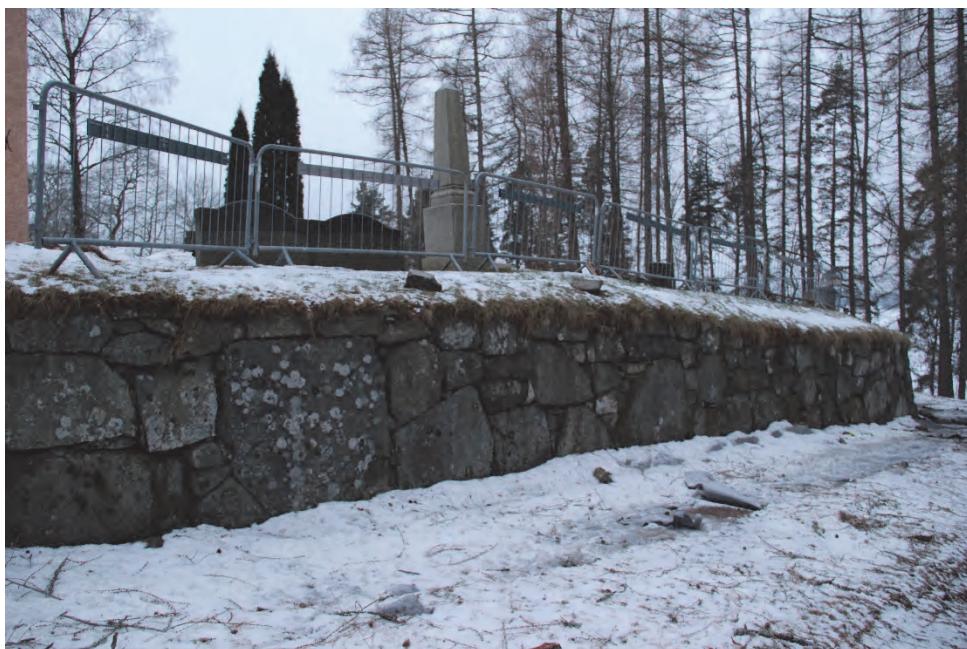
Figur 46. Norra muren före åtgärder. Foto: Helén Sjökvist.

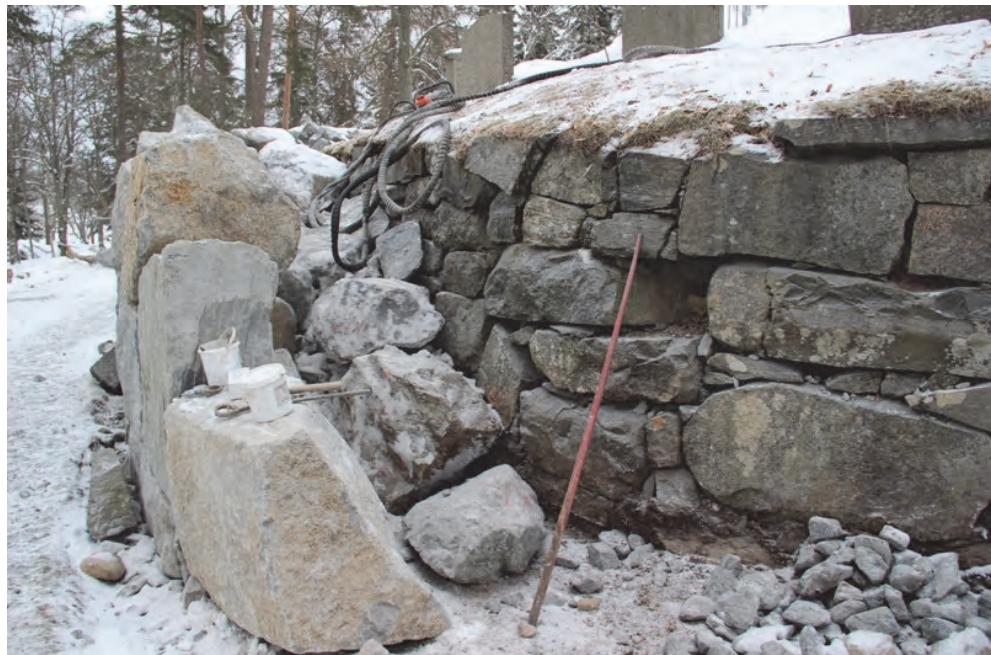
Figur 51. Murning av stödmuren i det nordvästra hörnet pågår. Den äldre muren ligger kvar bakom. Mellanliggande parti mellan de nya skalmurarna fylls med relativt stora stenar. Foto: Lisa Skanser.

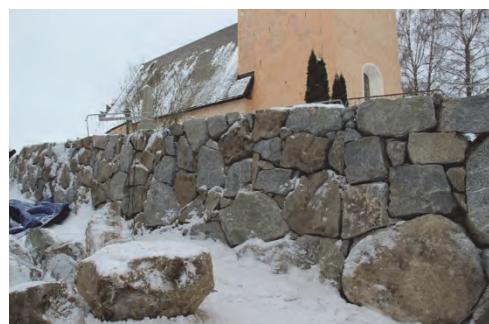
Figur 54. Norra murens nylagda stödmur. Foto: Lisa Skanser.

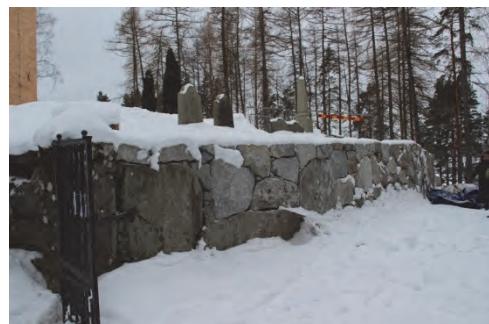
Figur 56. Delar av den äldre muren i norr är nedplökad för att komma i linje med den äldre muren. Foto: Lisa Skanser.

Norra delen av muren sneddas ut från och med den stora stenen som står direkt väster om den norra entrén. Snedningen inleddes något längre österut än vad som ursprungligen sagts i handlingarna. För att få en jämn snedning ut mot ett läge där den nya stenmuren ligger helt utanför den gamla muren har man även flyttat på vissa ursprungliga stenar. Avfasningen har gjorts med äldre stenar som flyttats helt eller delvis från ursprungligt läge. På så sätt jämkas delarna utseendemässigt samman succesivt och ingen skarp skarv uppkommer.

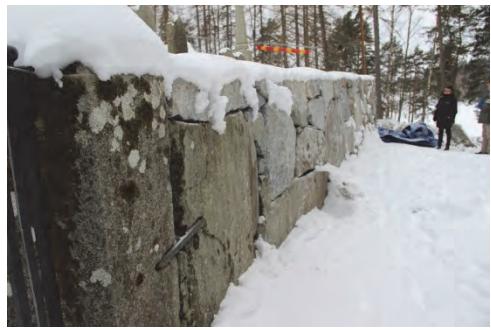
Figur 57. Anslutning mellan ny och gammal mur. Foto: Lisa Skanser.

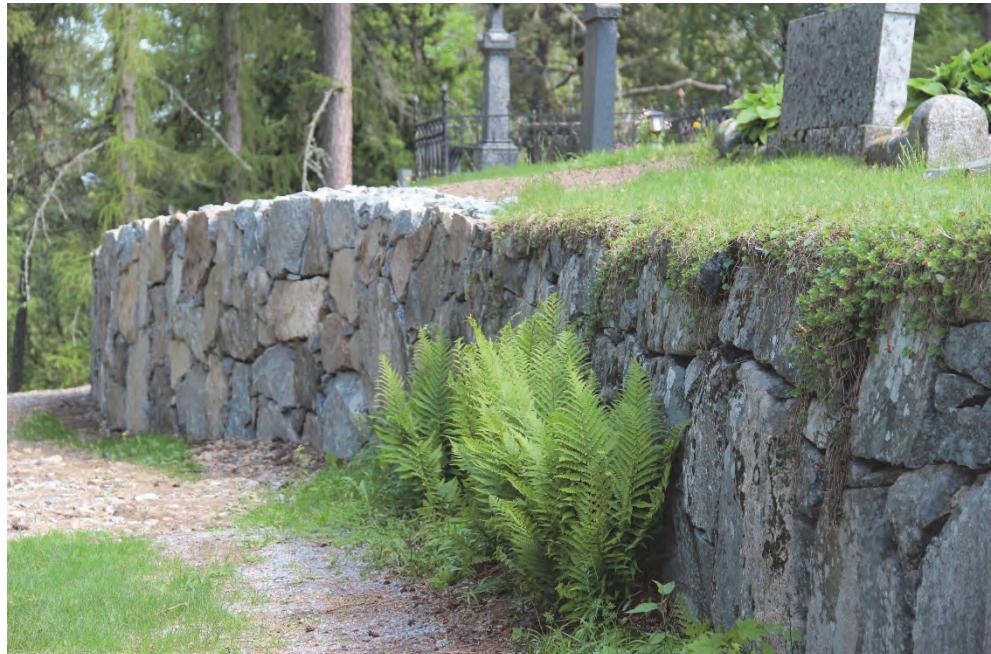
Figur 59. Västra partiet av den nya stödmuren färdigställd men utan sedumtäckning. Foto: Lisa Skanser.

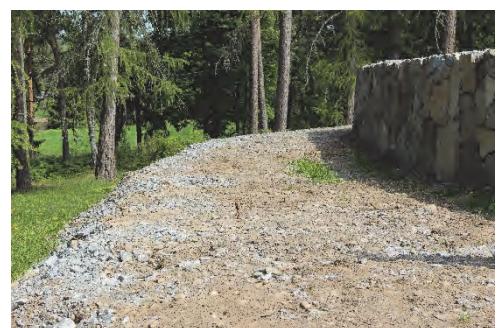
Figur 61. Ny breddad väg invid mur. Foto: Lisa Skanser.

Vägen som löper utmed västra muren och fram till norra entrén har breddats då murens liv flyttats ut. Lärkträdfälldes för att ge plats för breddning och viss utfyllnad gjordes i slänten.

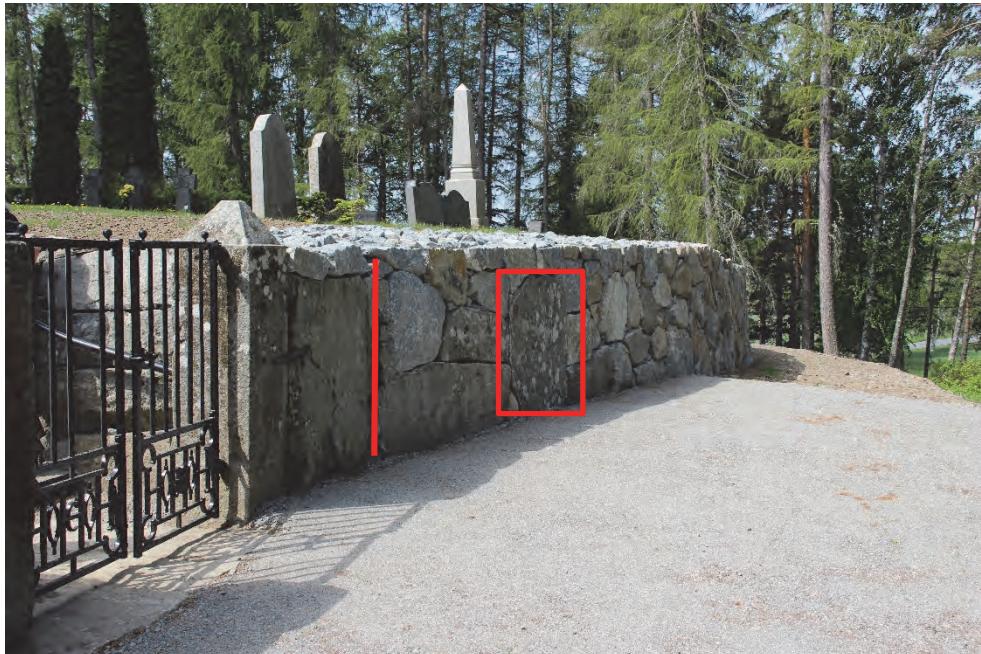
Figur 63. Ny stödmur sneddas ut från den röda linjen. Röd fyrkant markerar en sten som ligger i ungefärligt ursprungligt läge. Foto: Lisa Skanser.

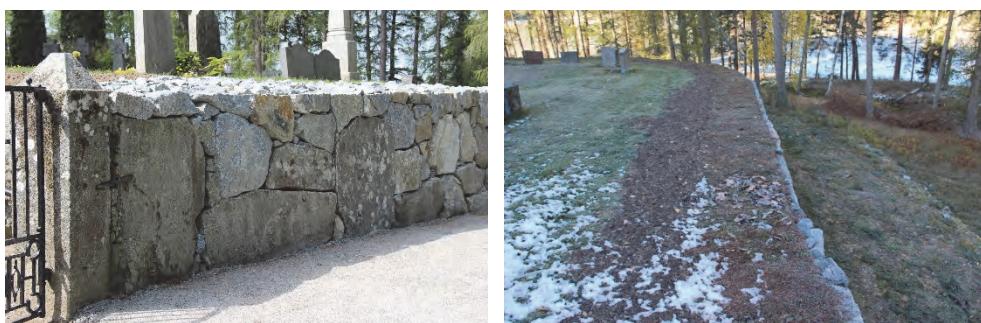
Figur 64. Anslutning mot gammal mur vid norra trappan. Foto: Lisa Skanser.

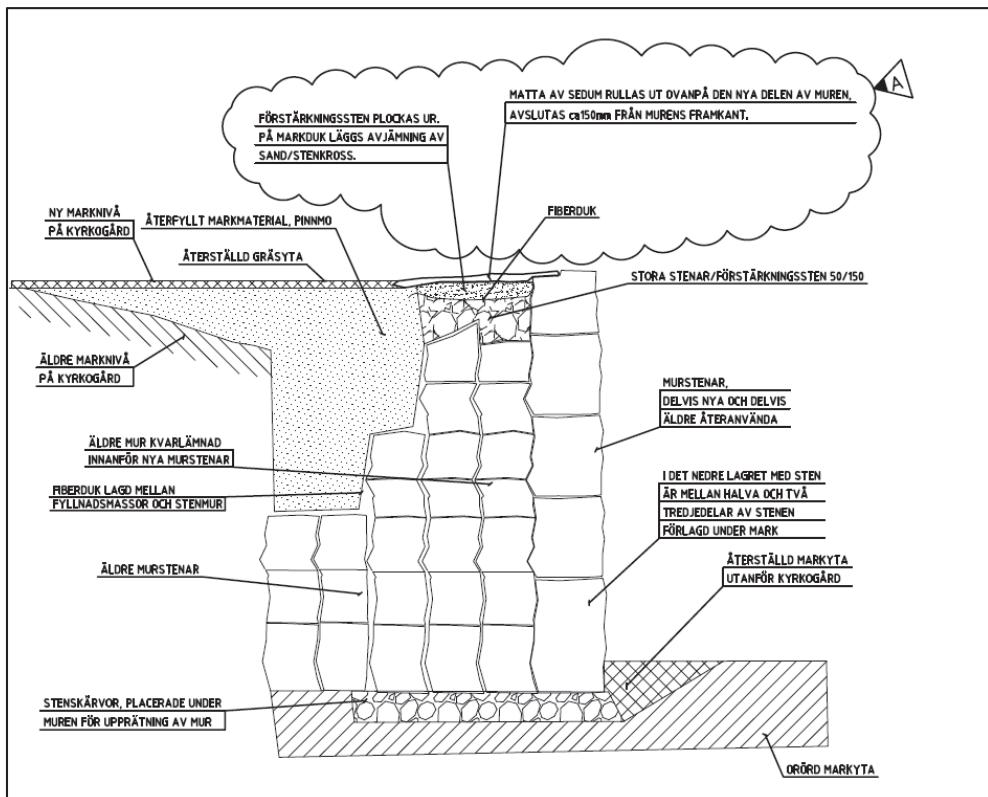
Figur 66. Principskiss över mur i nordväst efter sedumläggning. Morberg anläggning.

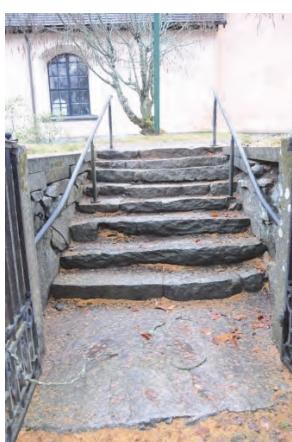
Figur 67. Trappan före åtgärder. Foto: Svensk Klimatstyrning.

Norra kyrkogårdstrappan var tänkt att ligga kvar med vissa justeringar. Samma material som befintligt skulle användas vid eventuell omläggning. På grund av missförstånd lades trappan ändå om med nytt material. Först med en svart kinesisk kalksten, Dark lime. Därefter ändrades utförandet, på grund av antikvariska aspekter, till en bohusgranit med råkilad front och krysshamrad ovansida.

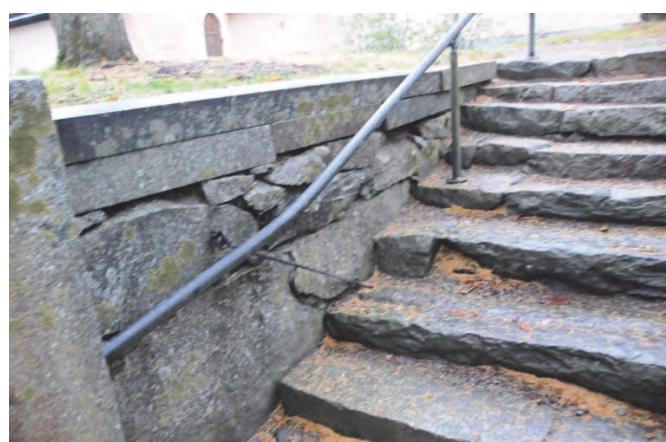
Figur 68. Trappans östra sida och räcke före åtgärder. Foto: Svensk Klimatstyrning.

Grinden är blästrad, rotskydds- och målningsbehandlad. Handledarna har höjts upp, blästrats, rotskydds- och målningsbehandlats.

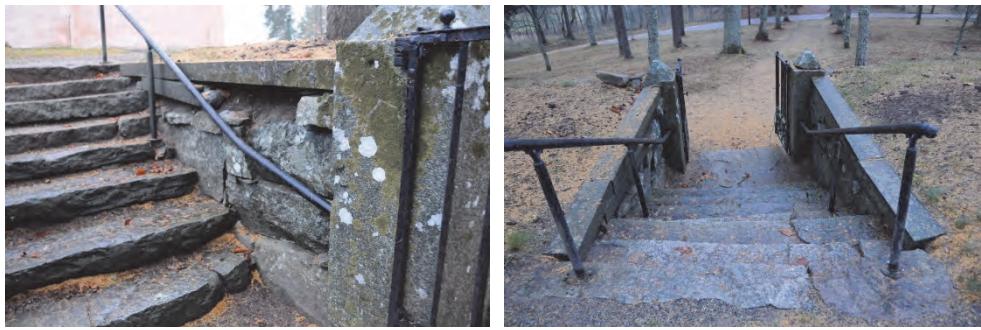
Figur 69. Trappans västra sida och räcke före åtgärder. Foto: Svensk Klimatsyrning.
