# Sura nya kyrka

## Renovering av sakristians fasad

Antikvarisk rapport

Västsura 10:1  
Sura socken  
Surahammars kommun  
Västmanland

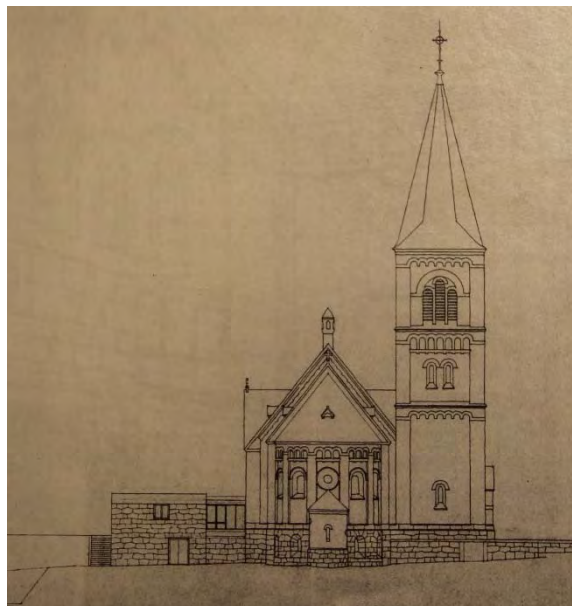
Figur 3. Ritning från 1968 som visar tillbyggnaden söder om kyrkan. Källa: ATA.

Fogarna i tillbyggnadens fasad av huggen granit hade i stor utsträckning släppt. Orsaken är främst fuktinträngning i fogarna med korrodering av de bakomliggande armeringsjärnen, med sprickor och släpp i fogen som följd. Ursprungligen beräknades att ca 40 % av de befintliga cementfogarna behövde åtgärdas. I slutändan avlägsnades dock alla fogar. Befintlig fog frästes bort och armeringsjärnen borstades och rostskyddsbehandlades. Därefter fogades murverket åter med Cementbruk A från Finja.
