# Skinnskattebergs kyrka

## Restaurering av lanternin

Antikvarisk medverkan

Prästgården 1:149  
Skinnskattebergs socken  
Skinnskattebergs kommun  
Västmanland

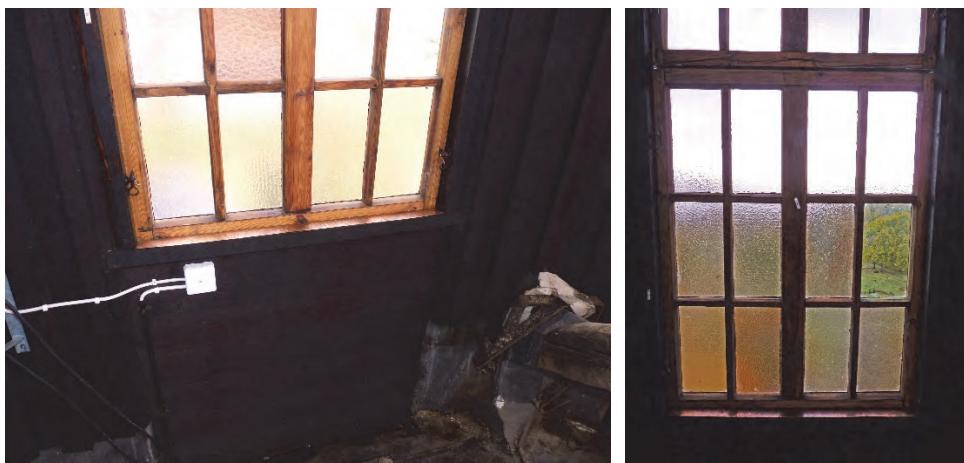
Figur 19. Renoverad fönsterbåge och tjärad panel. Foto: Helén Sjökvist.

Figur 20. Renoverad fönsterbåge med en klarglasruta. Foto: Helén Sjökvist.

Glasarbeten har utförts av Teijlers glas i Örebro. Samtliga bågar och rutor har märkts upp och fotograferats av entreprenörerna före åtgärder. Efter urglasning har bågarna slipats varsamt. Utsidan hade mycket tunna färgskikt, där det inte var trårent. Insidan var obehandlade.

Fönsterbågarnas insidor har strukits två gånger med Jupexolja från Wibo färg. En diskussion togs upp om huruvida oljningen skulle utföras med en pigmenterad olja för att slippa ett flammigt utseende på bågarna. Då detta dels skulle gå emot befintlig behandling och dels ge ett framtida underhållsbehov genomfördes det inte, utan en opigmenterad olja kom att användas. Utsidorna har oljats en gång, därefter grundstrukits med en blandning av lika delar svart linoljefärg (Wiboline, tillverkad av Wibo) och Jupex-olja. Fönstren har därefter kittas och glasats för att slutligen mellan- och slutstrykas med svart Wiboline linoljefärg.

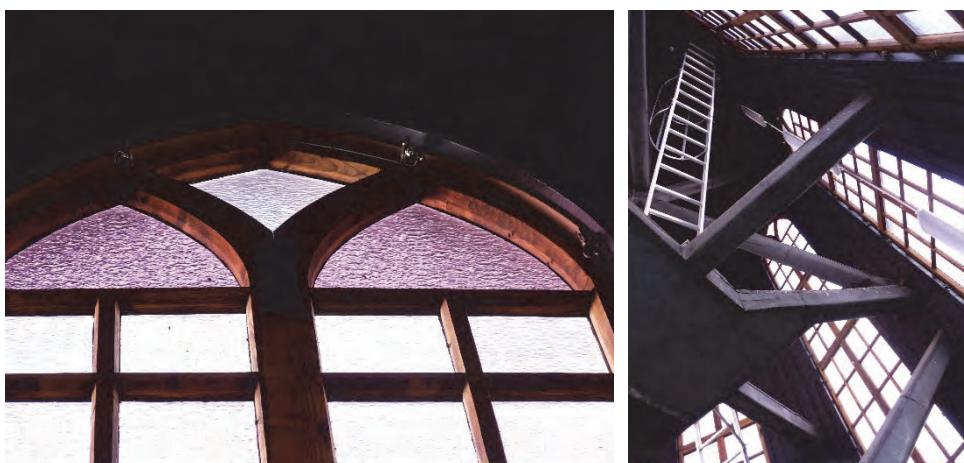
Figur 21. Bågens övre del efter renovering med extra säkring i överkanten. Foto: Helén Sjökvist.

Figur 22. Ny stege mellan lanterninens olika plan. Foto: Helén Sjökvist.

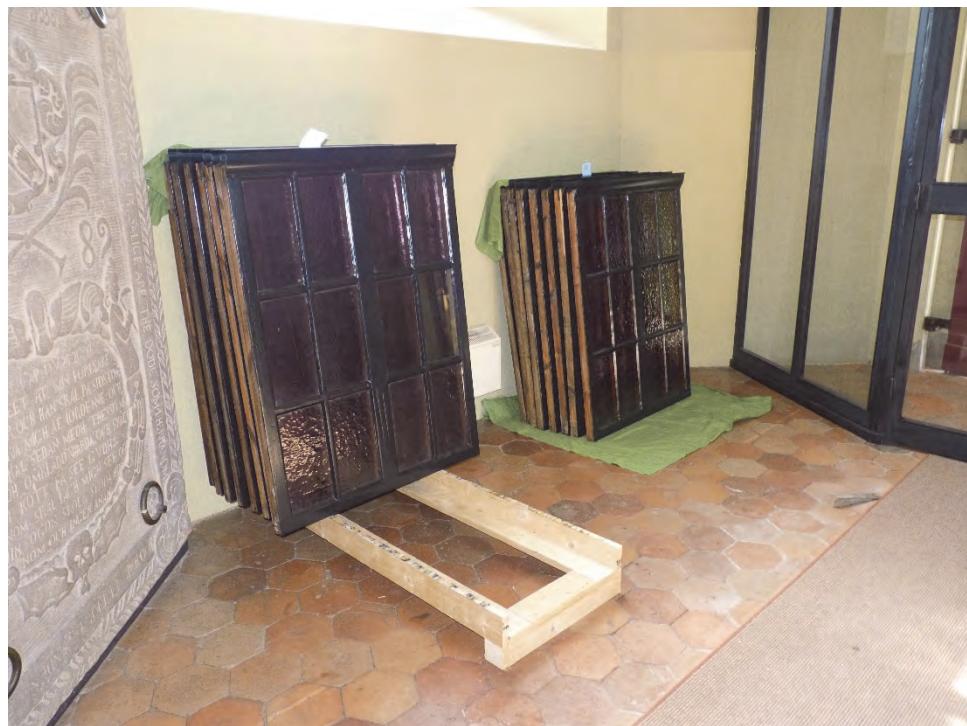
Figur 24. Färdigstrukna fönsterbågar inför återmontering. Foto: Helén Sjökvist.

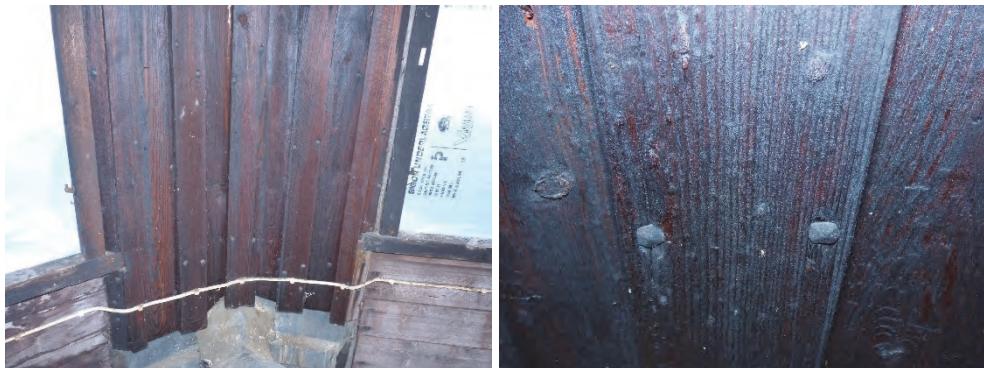
Figur 27. Tjärstrukten panel före åtgärder. Foto: Helén Sjökvist.

Figur 28. Närbild av tjärstrukten panel med smidda spikskallar. Foto: Helén Sjökvist.

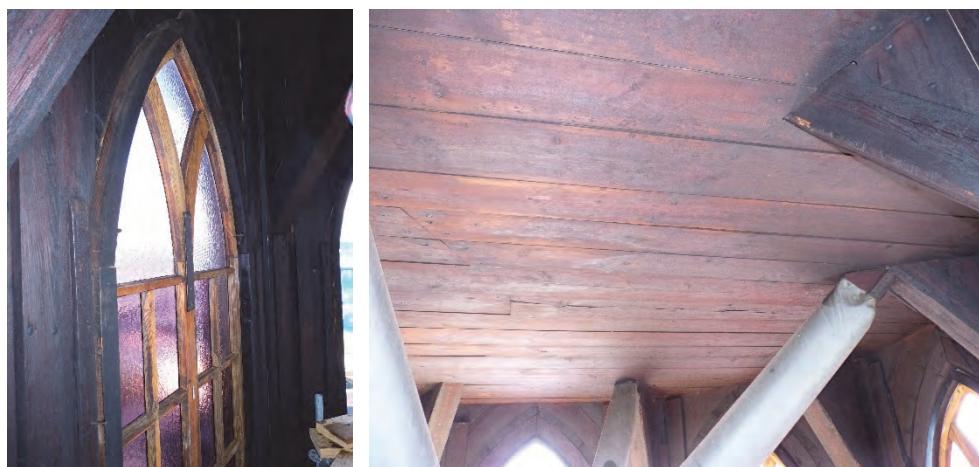
Figur 29. Färdigställt fönster. Foto: Helén Sjökvist.

Figur 30. Taket högst upp i lanterninen har spår av rött pigment. Foto: Helén Sjökvist.

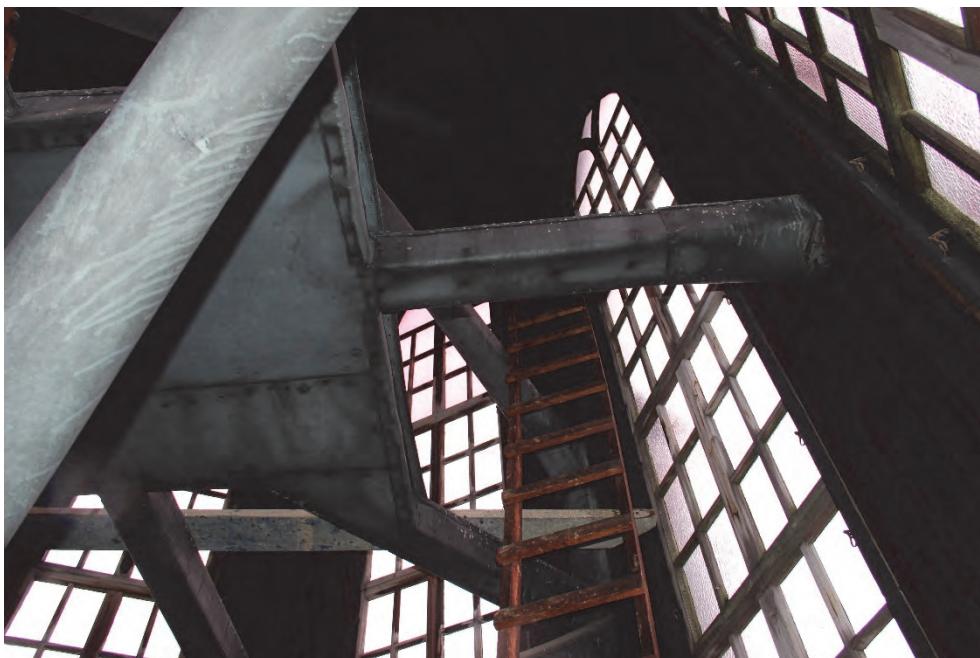
Figur 33. Den invändiga konstruktionen är plåtklädd p.g.a. att konstruktionen ursprungligen var öppen, utan fönsterbågar. Foto: Helén Sjökvist.

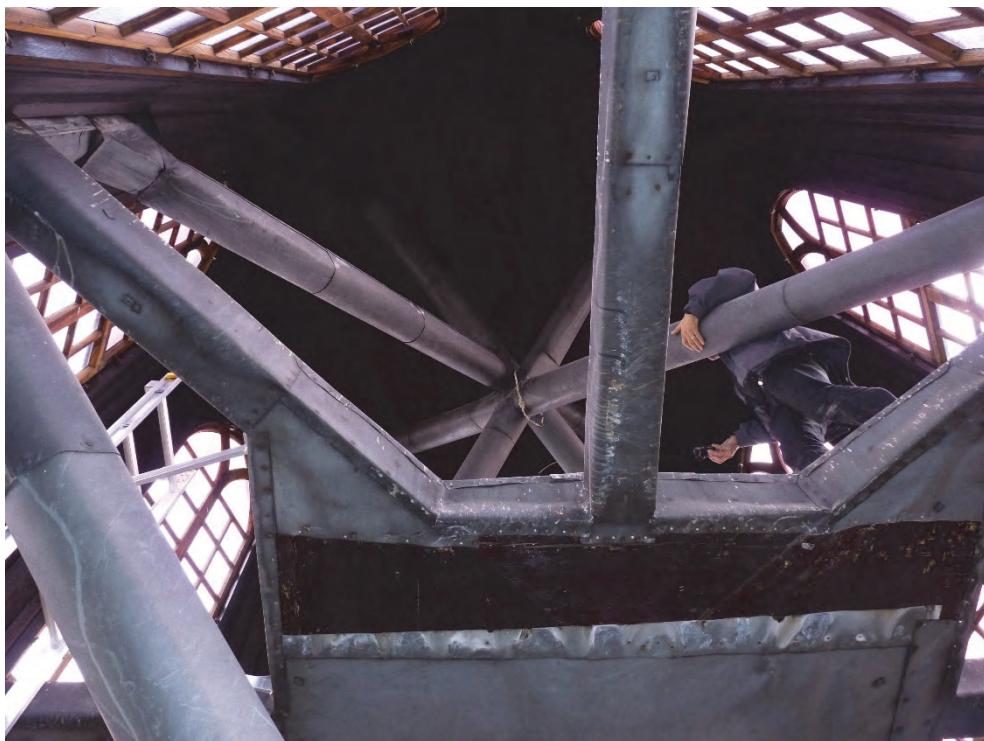
Demontering av plåt som täcker den invändiga konstruktionen i lanterninen var ursprungligen tänkt att utföras så varsamt att plåten gick att återanvända. Tyvärr var detta ej möjligt, då spikskallarna och nitarna var överlödda och ej möjliga att få bort på ett varsamt sätt. En diskussion om återtäckning eller inte togs därför upp. Ur förvaltarperspektiv önskade man få ha kvar ytorna fria från plåt för att ha en besiktningsmöjlighet. Ur antikvarisk synvinkel hade man gärna sett en återtäckning av konstruktionen. I en diskussion med Länsstyrelsen kom man emellertid fram till att det var möjligt att lämna de frilagda ytorna utan plåttäckning, men ändemot skulle inte resten av plåttäckningen röras. De relativt begränsade ytorna som avtäckts ansågs vara möjliga att acceptera.

Figur 42. Den zinkplåtklädda konstruktionen efter åtgärder. Foto: Hélén Sjökvist.
