Överselö kyrka

Tak- och fasadrenovering

Antikvarisk Rapport

Överselö kyrka 1:1
Överselö socken
Strängnäs kommun
Södermanland

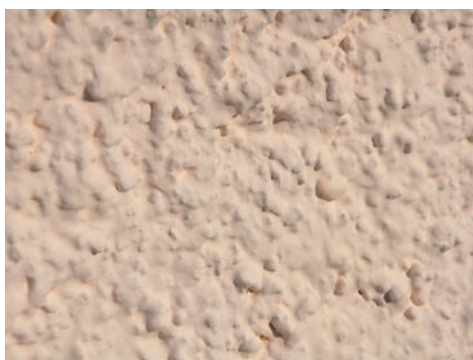
Figur 14. Detalj av putsyta efter avfärgning. Foto: Tobias Mårud.

Efter putsning avfärgades fasaderna med fabriksblandad kalkfärg våt, Weber Cal 246, med kulör NCS S 0505-Y50R, till full täckning.

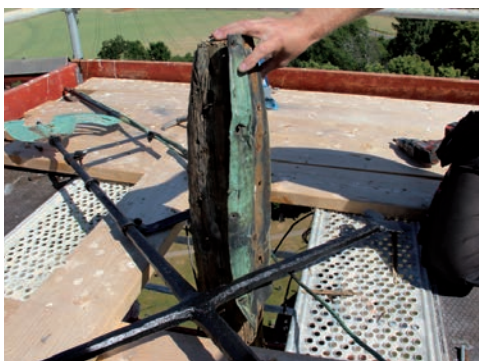
Figur 15. Placeringen av en av kopparplåtarna förevisas. Foto: Lisa Skanser.

Hjärtstocken som är av handbilat fyrkantsvirke med en diameter på cirka 15 cm, avsmalnande i toppen och med fasade kanter, sticker upp 80 cm över spirans takspån. Delen över takspånen har en inklädnad av kopparplåtar vilka uppvisar flera hål efter infästningar i stocken och för fäste av flöjelstången till tuppen. Infästningarna har utförts med grov smidd spik varav flertalet rostade sönder till följd av fukt och bimetallkorrosion som uppstår då järn kommer i kontakt med koppar.

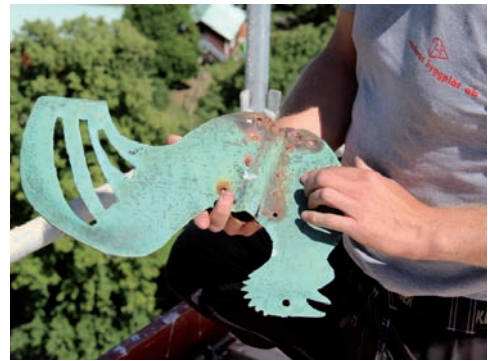
Efter demontering av kopparplåtarna kunde rötskador konstateras på södra och östra sidan i stockens översta 60 cm, angrepp från skadeinsekter i det rötskadade virket samt åt norr en kraftig märgspricka. Längre ner, där spåntäckningen vidtar, var virket friskt, liksom i hela hjärtstockens kärna.

Figur 17. Detalj som visar rötskador och insektsangrepp i ytveden. Foto: Lisa Skanser.

panelen möter överändarna av spirans åtta takstolar. Det kunde efter demontering av spån och panel konstateras att hjärtstocken inte var skarvad och därför måste kapas. Skarvningen mellan befintlig hjärtstock och den nya delen utfördes under spån, panel och möte med takstolar. Nytt och gammalt virke sammanfogades genom laskning till en längd av cirka 45 cm. Skarven monterades med fransk träskruv, vars längd anpassades efter stockens tjocklek, och stabiliserades med 120 cm långa försänkta band av kopparstål, 40x3 mm, över skarv på stockens alla fyra sidor. Kopparbanden fästes med försänkt fransk rostfri träskruv, fem stycken per band, vilka drogs i bly. Hjärtstockens kapade del tjänade som förlaga för utformningen av ersättande timmerstock, anpassad till flöjelstångens fästen. Stock och skarv tjärades. Hjärtstockens övre del kläddes åter in med kopparplåt, anpassade till stockens form med de äldre plåtarna som förlaga. Under kopparplåten lades som komplettering ett lager med underlagspapp. Plåtarna fästes med kopparspik. Panelen återmonterades, vissa fick ersättas med nytt virke i likadant utförande. Därpå följde återläggning av takspån och återmontering av tornspirans vindflöjel med restaurerad kyrktupp. Efter diskussion fästes flöjelstången med fransk träskruv istället för som tidigare med smidd spik. För att undvika bimetallkorrosion isolerades med bly mellan skruv och kopparplåt. Slutligen uppsattes åskskyddets kopparlinor.

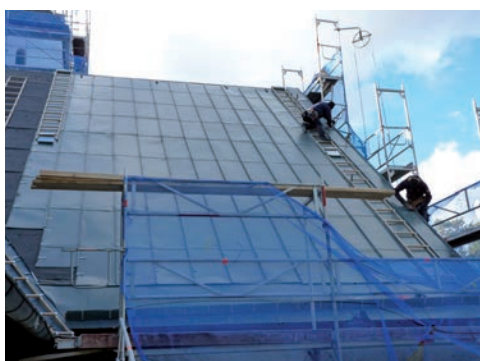
Figur 23. Den nya plåten har nästan lagts klart. Foto: Tobias Mårud.

Efter attnockprydnad och åskledarlinor på norra korsarmen demonterats avlägsnades takplåten på båda takfallen. Underbrädningen var i god kondition. På underbrädningen spikades 18 mm plywood. Det ger ett styvare underlag för takplåten men också ett mycket stort antal spikar genom underbrädningen vilket ger irreparabla skador på befintligt material, påverkar intrycket av kyrkvinden och utgör en viss risk för personskada. På plywooden spikades underlagspapp, YEP 2500, och därefter lades takplåten. Plåten, galvaniserad och primerbelagd plåt av märket Ruukki kulturprimer, lades i skivtäckning med enkelfals i ståndfalsarna och dubbelfals i tvärfalsarna med så minimal förskjutning som möjligt. Den förprimade takplåten platsmålades, målningen utfördes med två strykningar svart linoljebaserad färg, Isotrol taktäck. Även plåten i ränndalarna lades om. Vid omläggningen fick ett antal takspån temporärt tas ned i anslutning till ränndalarna, spånen återmonterades efter utfört arbete. Fotränorna utfördes med kulturkrok och förstärktes på insidan. Nockprydnaden på norra korsarmen återmonterades efter restaurering, liksom kyrkans övriga nockprydnader.

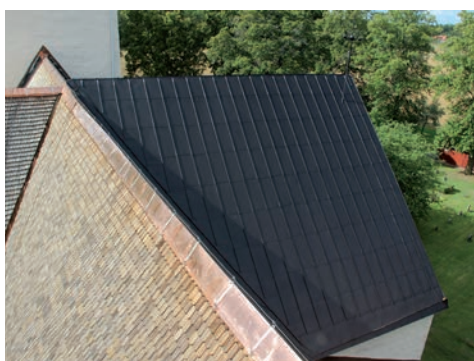
Figur 24. Det färdiga resultatet. Foto: Tobias Mårud.

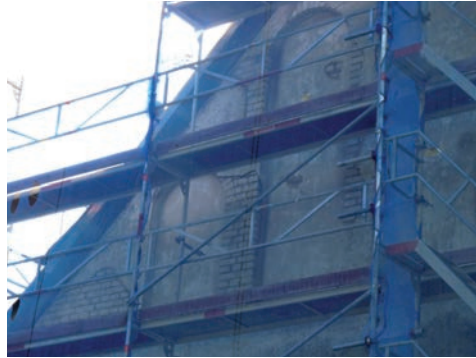
Figur 28. Resultatet av nedknackningen är skönjbar bakom skyddsnetet. Foto: Tobias Mårud.

På de båda korsarmarnas, sakristians och långhusets övriga fasader knackades löst sittande fasadputs ned. Sprickor och puts-skador bearbetades så att förutsättningen för fäste för ny puts var optimal. Det framgick att putstjockleken varierar stort, mellan 1 och 5 cm, och består genomgående av rent kalkbruk. Skadorna lagades med lufthårdnande kalkbruk, Weber cal 146, med grov och väl graderad vit dolomit som ballast, kornstorlek 0-5 mm. Kalkbruket slogs på för hand, maximalt 10 mm per påslag. Slätputsade ytor putsades med Weber cal 152 hydrauliskt kalkbruk fin, med ballast av krossad dolomit och sand, kornstorlek: 0-1 mm.

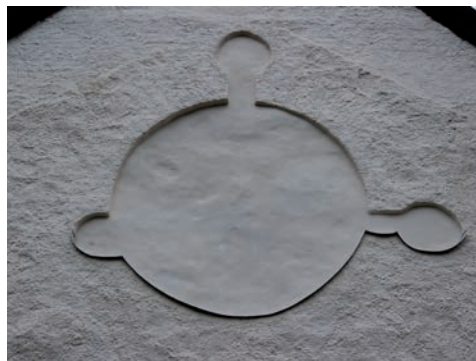
Figur 30. Det färdiga resultatet med slätputs och bleck. Foto: Tobias Mårud.

Den nedre blindingen på södra korsarmens södra fasad försågs med ett bleck i vit plåt i nederdelen – likt blindingarna på norra korsarmen. Blindingarnas puts gjordes slät istället för spritputsad, men ytan har fortfarande en böljande struktur.

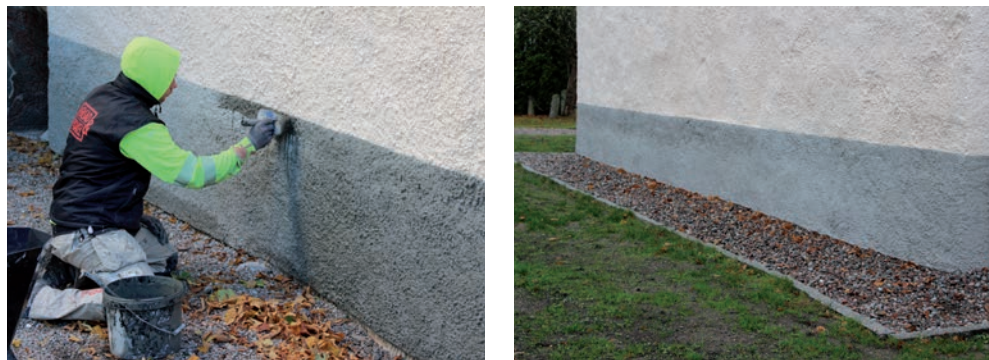
Figur 33. Sockeln fick en andra strykning under september 2014, men kan möjligen behöva ytterligare en strykning under 2015. Foto: Tobias Mårud.

Figur 34. Den färdigställda sockeln, med tillbakalagt, tvättat natursingel. Foto: Tobias Mårud.

Kyrkans fasader avfärgades liksom tornet med kalkfärg våt, Weber cal 246, i ljus gultonande vit nyans som motsvarar NCS S 0505-Y50R. Kyrkans sockel avfärgades med kalkfärg våt, Alcro kalk slamfärg, i ljusgrå nyans som motsvarar NCS S 3502-Y. Avfärgningen av sockeln utfördes till höjd som markeras av tidigare putsgräns. En avvägning som murarmästaren gjorde på plats.

Efter kalkavfärgningen skottades de översta 150 mm av natursingellagret runt kyrkan ur och tvättades rent samt sållades varefter det lades tillbaks runt kyrkan. Detta på grund av att natursingel blivit svårare att få tag i på senare år och priserna har därför höjts drastiskt.

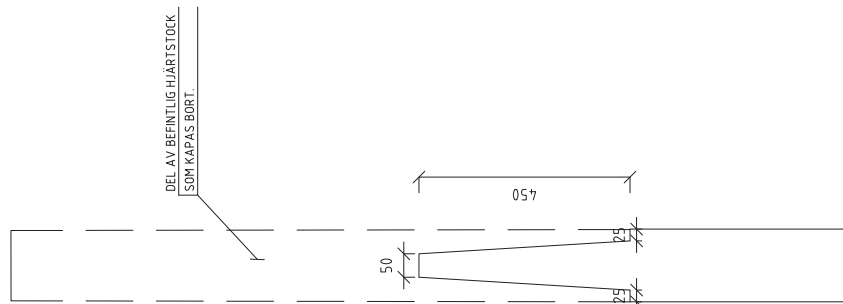
SNITT, BEFINTLIG HJÄRTSTOCK
NEDKAPAD TILL NIVÅ FÖR SKÄRVNING.

INNAN SKRUVNING OCH SPIKNING SKALL FÖRBORRNING UTFÖRAS FÖR ATT MINIMERA RISKEN FÖR SPRICKBILDNING I HJÄRTSTOCKEN. KOPPARBANDENS PLACERING ANPASSAS I MÖJLIGASTE MÅN TILL ATT EJ SAMMANFALLA MED NOCKPRYDNADENS FÄSTEN. VID MED KAPNING AV NY STOCK SKALL DETTA UTFÖRAS MED EN SÄKERHETSMARGINAL OM CA 100mm.

TRÄPANEL KAPAS I OLIKA NIVÅER FÖR ATT UNDVIKA GENERALSKARV.

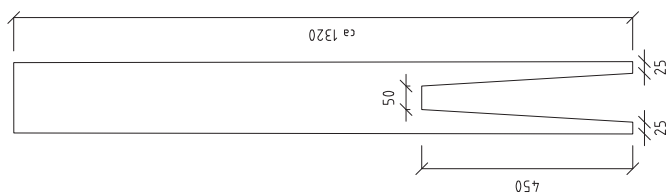
SNITT, NY HJÄRTSTOCK SOM SKALL
MONTERAS PÅ KAPAD BEFINTLIG
HJÄRTSTOCK.
