Ramnäs kyrka

Omläggning av kyrkogårdsmur

Antikvarisk Rapport

Ramnäs Prästgård 2:1
Ramnäs socken
Surahammars kommun
Västmanlands län

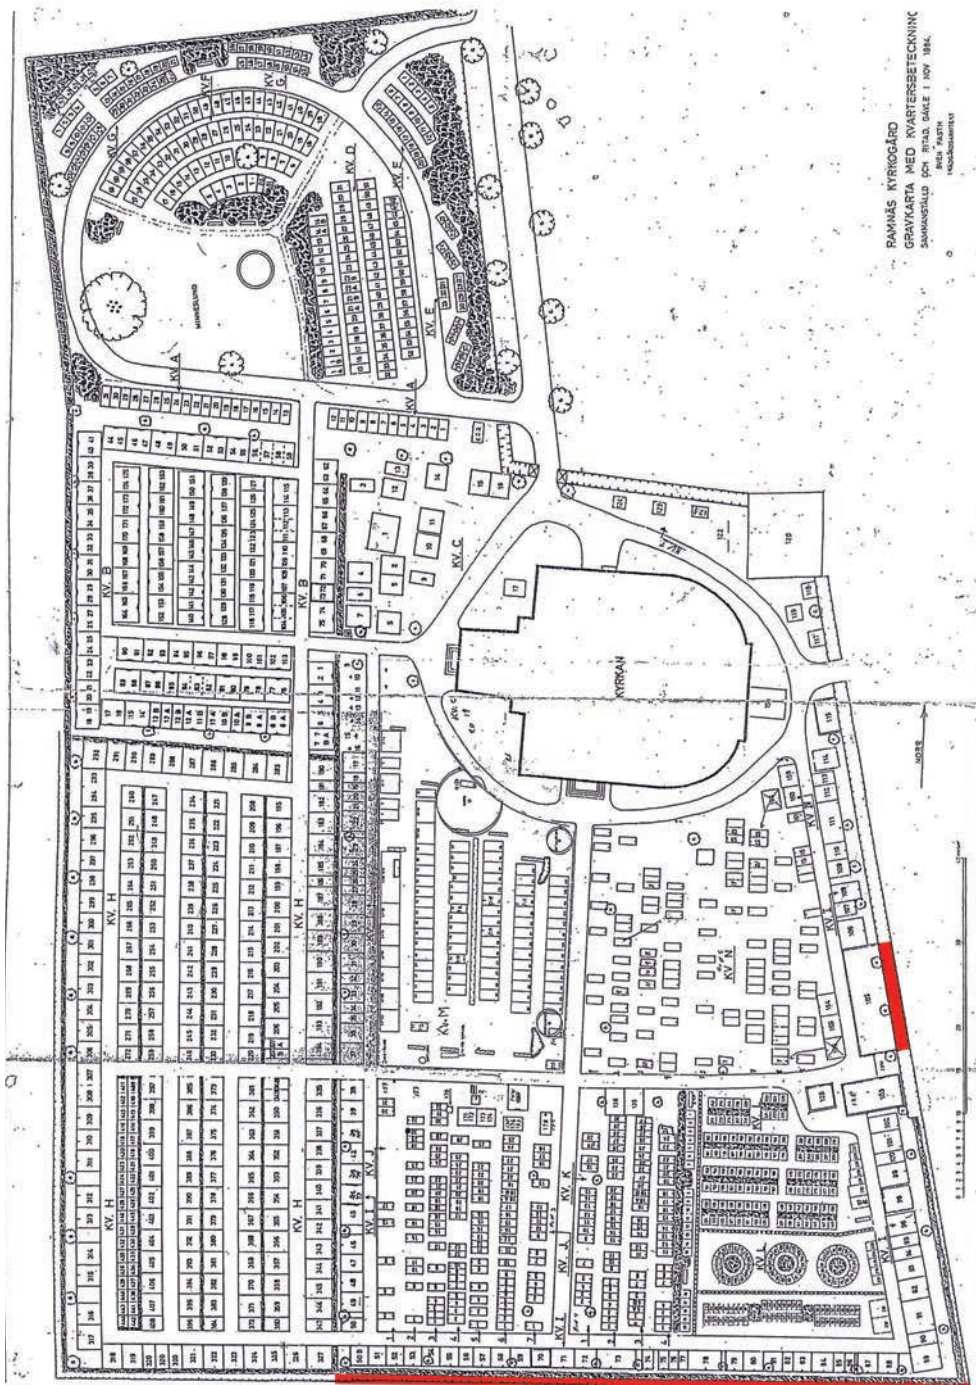
Figur 5. Ramnäs kyrka, kyrkogård och gravkarta med kvartersbeteckningar. De för åtgärder aktuella partierna av kyrkogårdsmuren är markerade med rött. (Bild: trädgårdsarkitekt Sven Fasth 1984).
