Fläckebo kyrkstallar

Restaurering av fasader och tak

Antikvarisk Rapport

Fläckebo Klockarbol 1:3
Fläckebo socken
Sala kommun
Västmanland

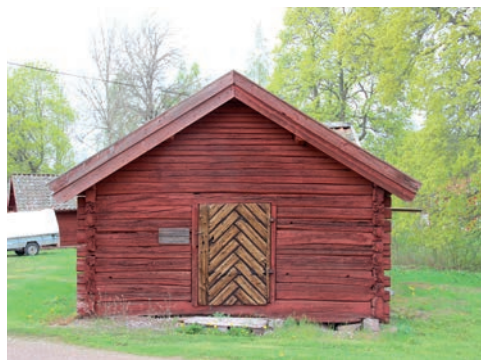
Figur 5. Södra gaveln innan åtgärd. Foto: Tobias Mårud.

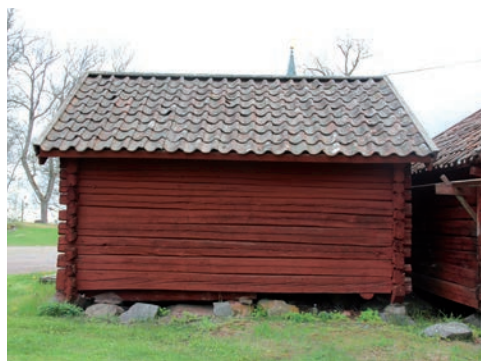
Figur 7. Östra fasaden innan åtgärd. Foto: Tobias Mårud.

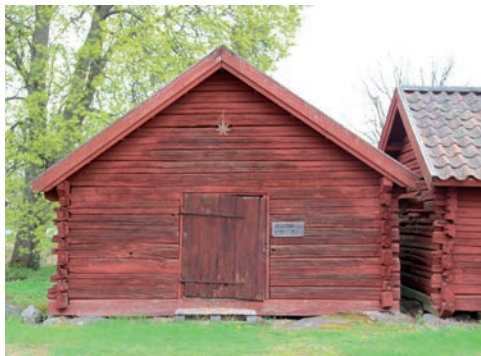
Figur 17. Västra gaveln innan åtgärd. Foto: Tobias Mårud.

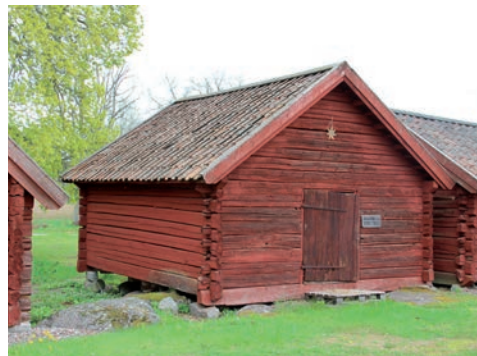
Figur 18. Byggnaden sedd från nordväst innan åtgärd. Foto: Tobias Mårud.

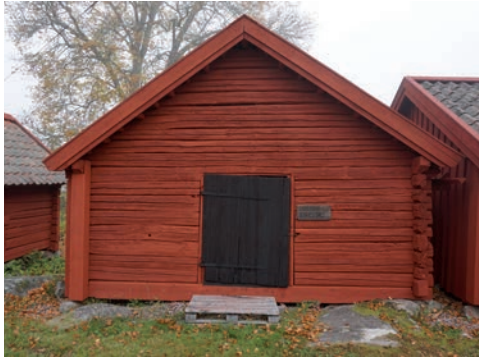
Figur 23. Västra gaveln efter åtgärd. Foto: Tobias Mårud.

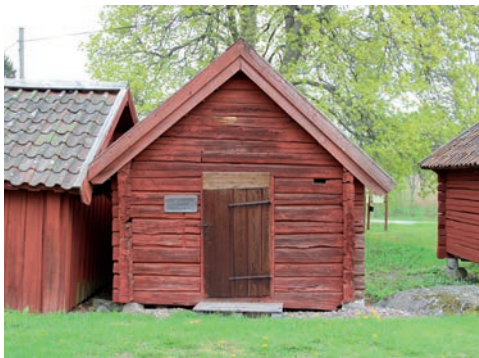
Figur 27. Västra gaveln innan åtgärd. Foto: Tobias Mårud.

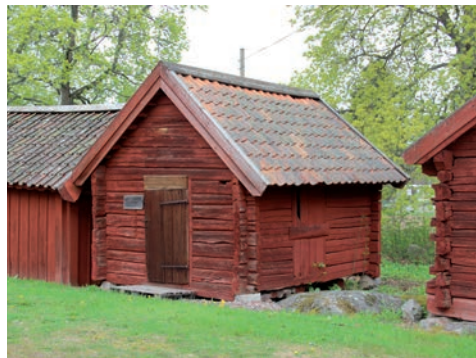
Figur 28. Byggnaden sedd från sydväst innan åtgärd. Foto: Tobias Mårud.

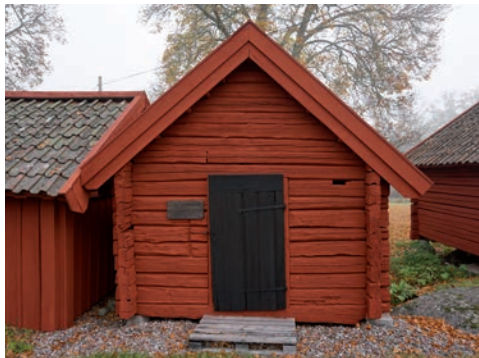
Figur 31. Västra gaveln efter åtgärd. Foto: Tobias Mårud.

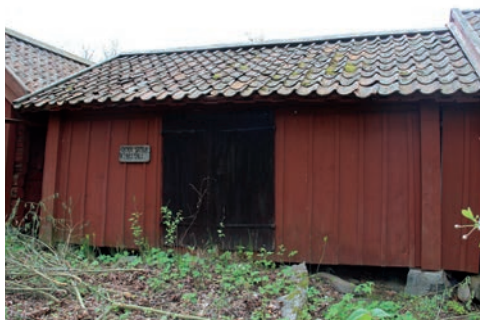
Figur 35. Östra fasaden innan åtgärd. Foto: Tobias Mårud.

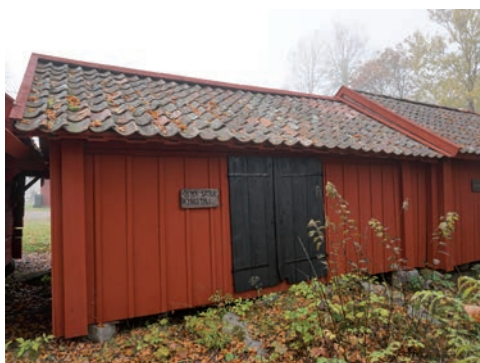
Figur 39. Östra fasaden efter åtgärd. Foto: Tobias Mårud.

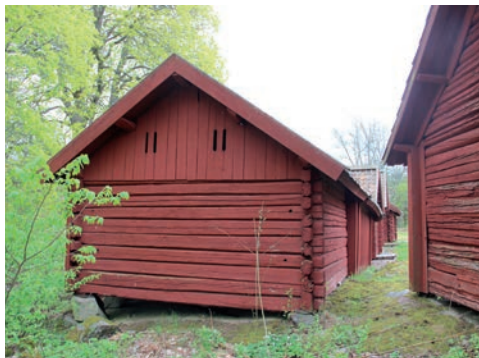
Figur 45. Norra gaveln innan åtgärd. Foto: Tobias Mårud.

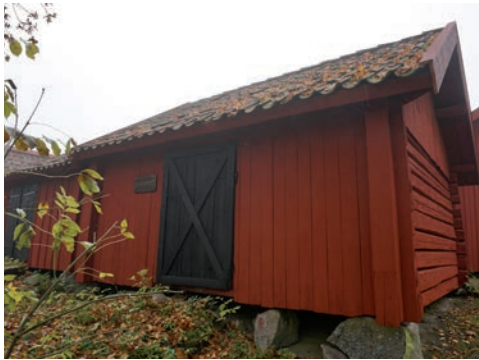
Figur 49. Östra fasaden efter åtgärd. Foto: Tobias Mårud.

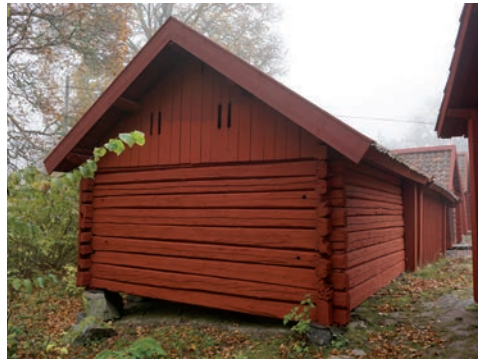
Figur 50. Norra gaveln efter åtgärd. Målningen av gavelröstet har åtgärdats efter fotografering. Foto: Tobias Mårud.

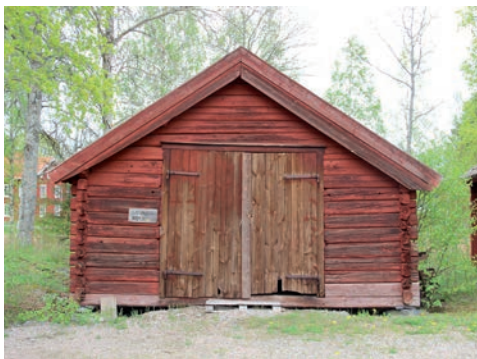
Figur 62. Västra gaveln innan åtgärd. Foto: Tobias Mårud.

Nya täckbrädor, vissa av vindskivorna har ersatts.

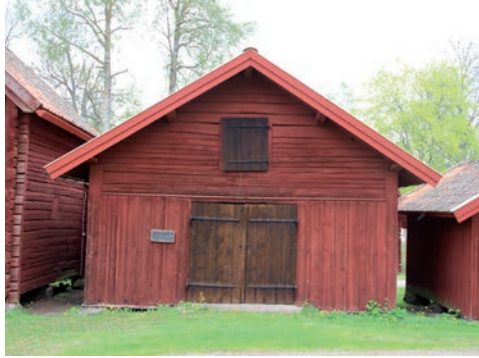
Figur 90. Södra gaveln innan åtgärd. Foto: Tobias Mårud.

Byggnadens tak åtgärdades 2014 men täckskivorna lämnades omålade. Fotbrädan har ersatts på västra delen av södra fasaden. Östra delen av fotbrädan ska ha åtgärdats efter slutbesiktning.

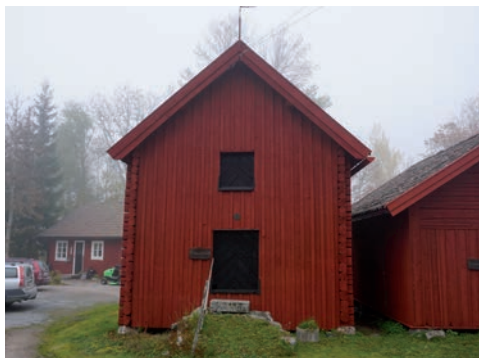
Figur 106. Södra gaveln efter åtgärd. Foto: Tobias Mårud.

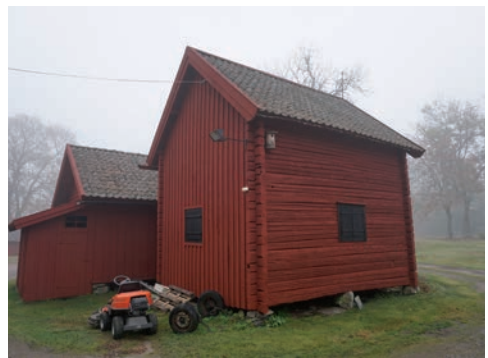
Figur 107. Byggnaden sedd från nordväst efter åtgärd. Foto: Tobias Mårud.
