# Munkarnas mur

## Antoniternas okända kyrka i Ramundeboda

Arkeologisk undersökning

Fornlämning Laxå 8:1  
Ramundeboda 1:8  
Laxå socken  
Laxå kommun  
Närke

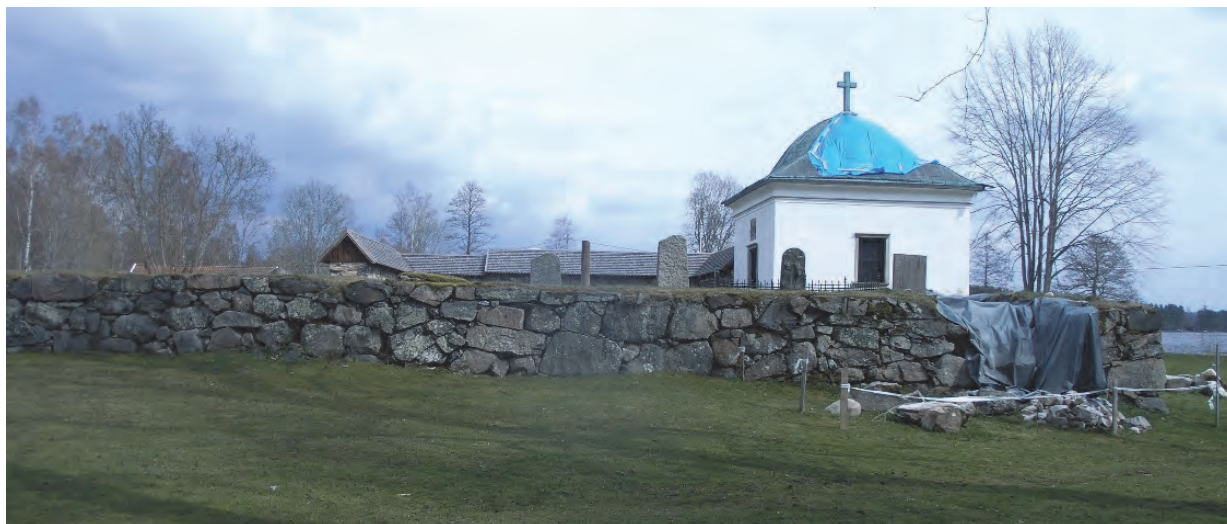
*Figur 5. Den medeltida byggnadens västra mur (jfr sektion 5, figur 12). I bakgrunden ses delar av Munkarnas murs östra partier. Till höger ses Rosenholmska gravkapellet. Fotograferat från väster av Jonas Ros.*

*Sektion 5* upprättades längs med den västra muren (se figur 4, 11 och 12). Som framgår av sektionen var endast mindre partier av den medeltida muren bevarad, dessa partier är markerade med vit färg. Stora delar av muren är reparerad och dessa partier är markerade med blå färg i sektionsritningen i figur 12. I sektionen ses mellan 8,5–12,5 meter ett parti markerat med beige färg och där det har funnits en öppning som satts igen med hjälp av stora stenar (jfr figur 5 och 6). Vid restaureringen av muren visade det sig att denna del inte hade någon murkärna (Grenberger 2013).

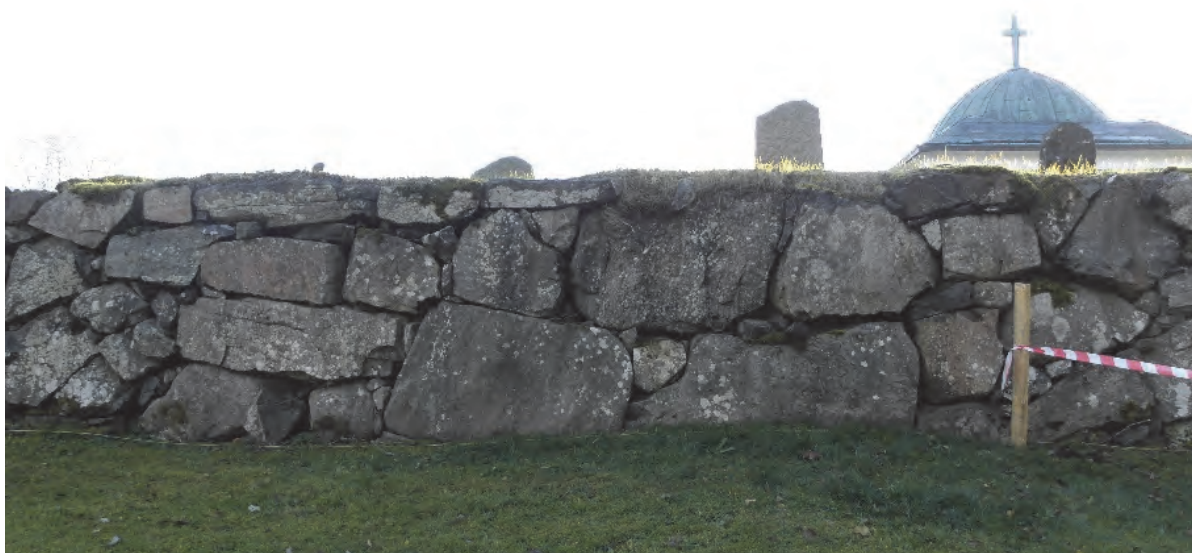
*Figur 6. Detalj av den medeltida byggnadens västra mur. De större stenarna representerar läget för en igensatt öppning (jfr sektion 5, figur 12). I bakgrunden ses delar av Rosenholmska gravkapellet. Fotograferat från väster av Jonas Ros.*

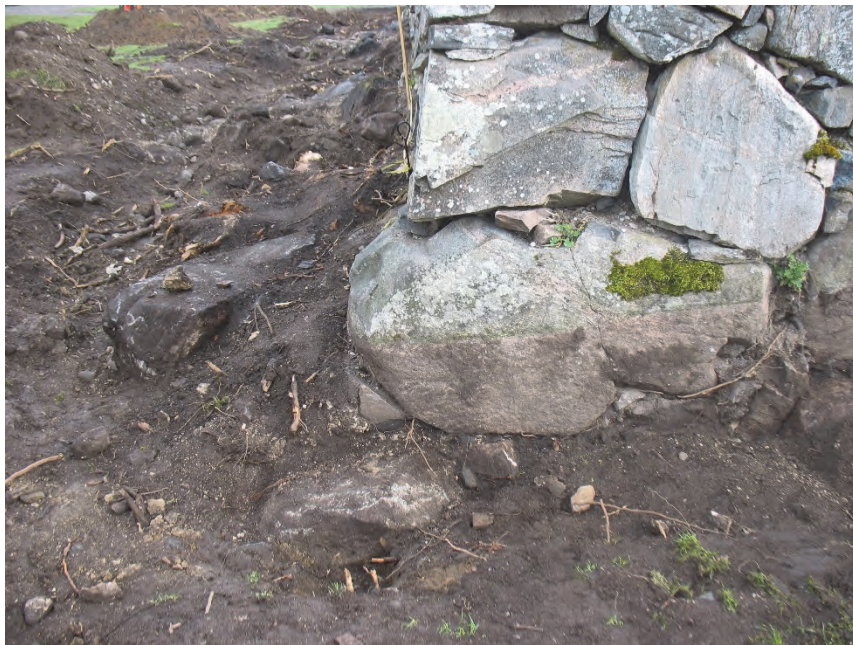
*Figur 7. Rester av kontrefor 4 ses till vänster. Vidare ses byggnadens sydvästra hörn. Fotograferat från söder av Jonas Ros.*

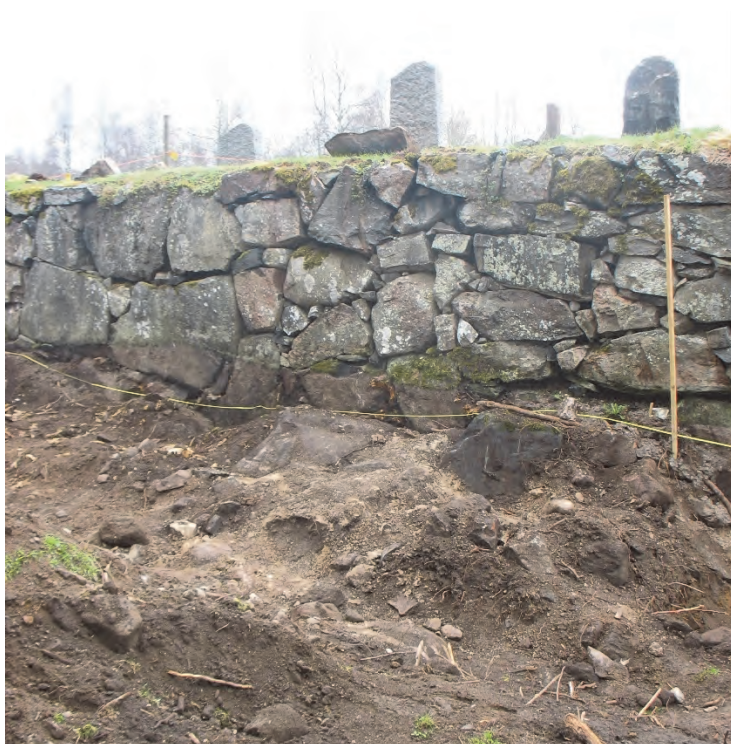
*Figur 8. Kontrefor 5. Vidare ses delar av byggnadens västra mur. Fotograferat från sydväst av Jonas Ros.*

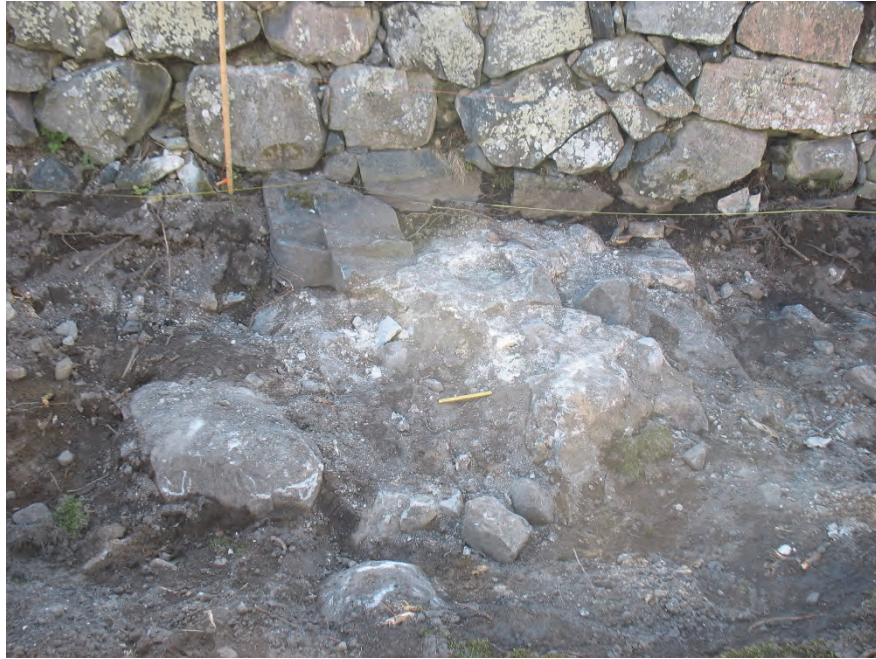
*Figur 9. Kontrefor 6. Vidares ses delar av byggnadens västra mur. Fotograferat från väster av Jonas Ros.*

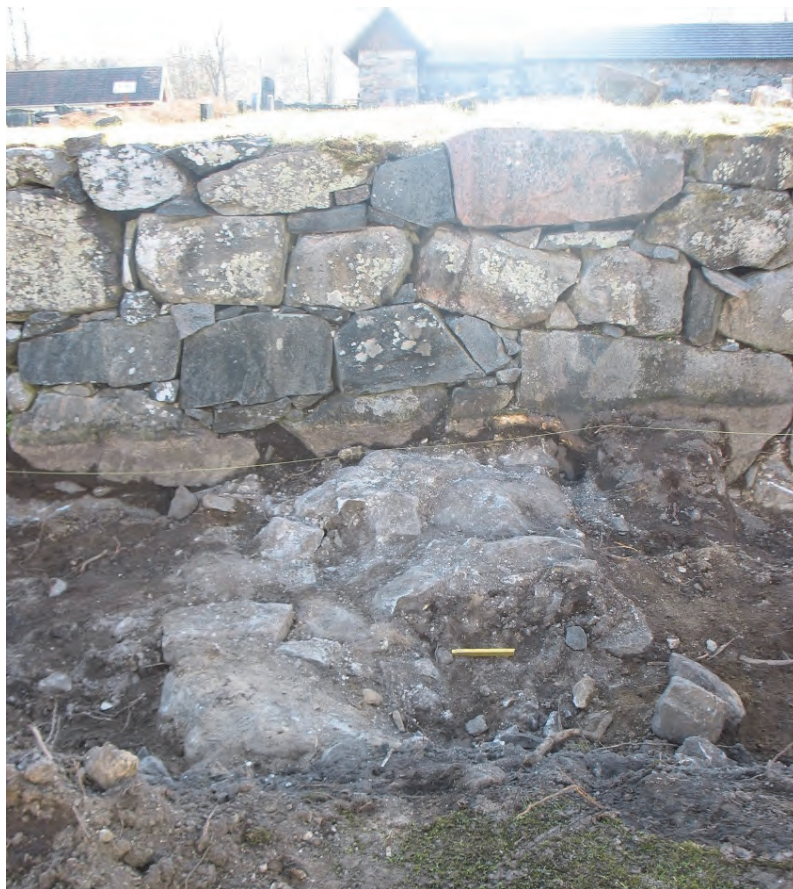
*Figur 10. Kontrefor 7. Vidare ses delar av den västra muren och i bakgrunden ses byggnadsruinens norra mur. Fotograferat från väster av Jonas Ros.*

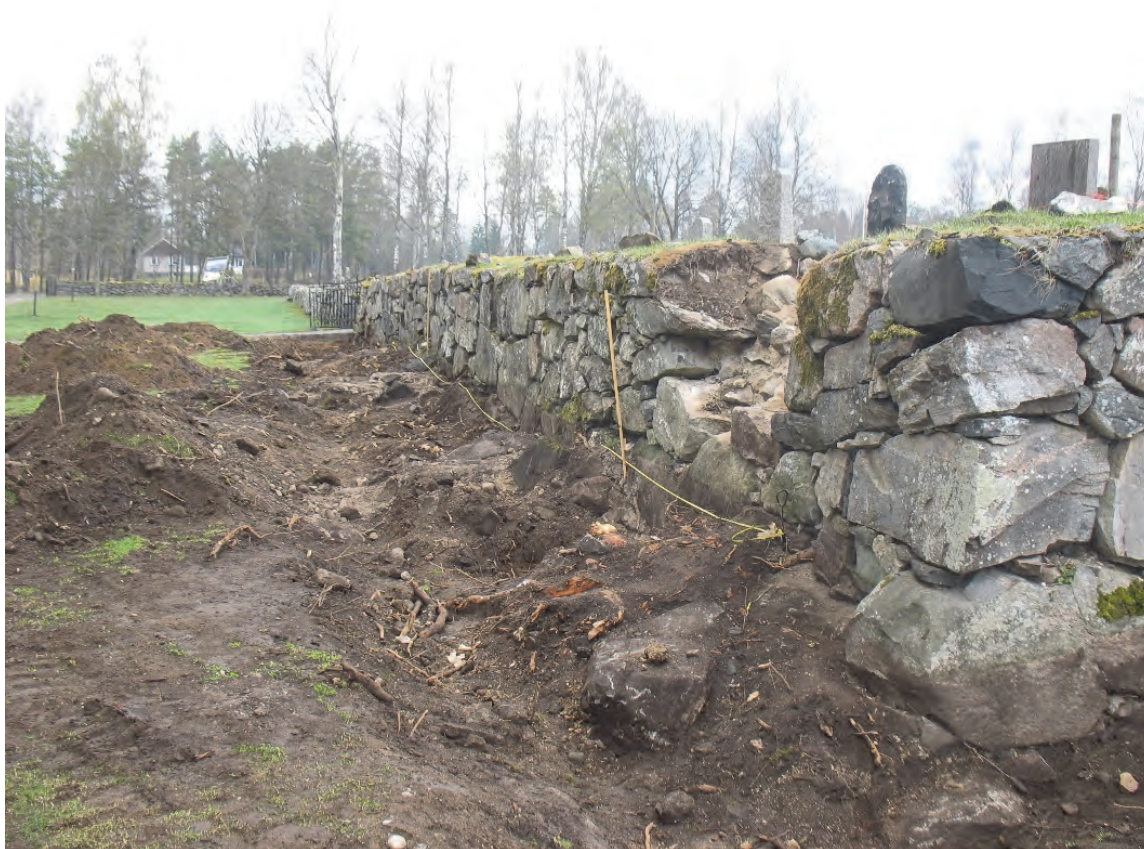
Schakt (se figur 4 och 11 samt bilaga 1) togs upp på den västra sidan av muren och där framkom fyra stycken kontreforer, d.v.s. strävpelare, som benämns kontrefor 4–7 (se figur 4 och 7–11). En strävpelare är en pelarliknade murförstärkning som mottar sidotrycket från en mur. Kontreforererna i schaktet hade storleken ca 2×2–2,4 meter. Vissa av kontreforererna, nr 4, 6 och 7, hade stenar som fortsatte in under muren och det visar att de uppfördes samtidigt med muren. Kontreforererna var fragmentariskt bevarade och bestod av stenar och bränd kalk. För övrigt framkom inga andra arkeologiska objekt i schaktet. Mellan kontreforererna ses några stenar som var markfasta.

*Figur 11. Översikt över schakt 1. Här ses kontreförarna som upphöjningar. Vidare ses den västra muren. I schaktet framkom en stor mängd rötter från träd som funnits på platsen. Fotograferat från sydväst av Jonas Ros.*

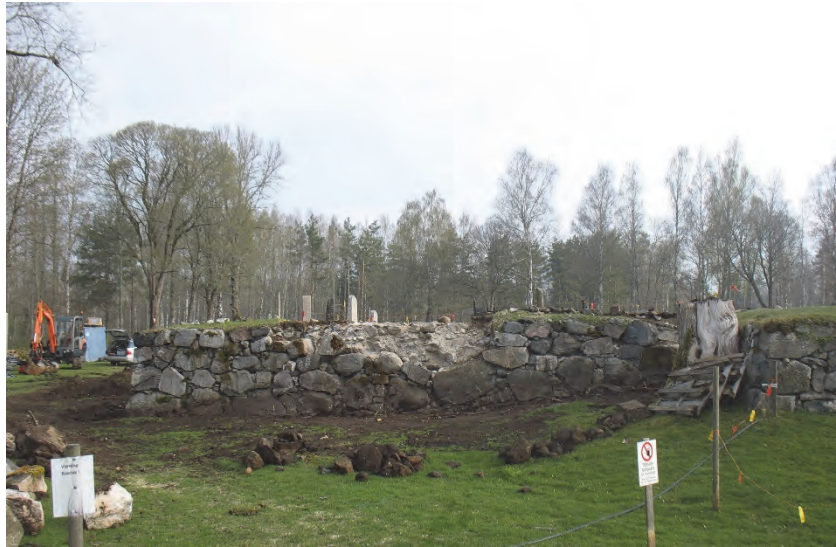
Schaktet (se figur 4 och bilaga 1) togs upp på den södra sidan av den södra muren (se figur 15). I schaktet framkom två kontreforer, benämnda kontrefor 2 och 3 (se figur 4). Kontreforeorna var dåligt bevarade, betydligt sämre än de i Schakt 1 och bestod av bränt och obränt kalkbruk samt enstaka stenar. Kontreforeorna hade stenar som fortsatte in under muren och det visar sannolikt att de uppfördes samtidigt med muren. Kontreforeorna hade storleken ca 2,4-3×0,5 meter. På insidan av muren, på kyrkogården, innanför kontrefor 2 (se figur 4) grävdes det ned ca 0,8 meter för hand för att fastställa om det fanns en kontrefor även på insidan, men någon sådan påträffades inte där.

Figur 15. Den södra muren och schakt 2. Fotograferat från söder av Jonas Ros.

*Sektion 4* upprättades längs med den södra muren (se figur 4 och 15). I sektionen (se figur 19) ses att muren är skadad på två punkter (jfr figur 15–18). Stenar som bedöms vara medeltida är markerade med vit färg i figur 19. Stenar som bedöms vara reparationer är markerade med blå färg. Mellan 0–1 meter framkom undergrunden och en provgrop togs upp vid 4–5,2 meter. Det kunde konstateras att det lags kapillärbrytande stenar (lager 5) under de större stenarna i muren

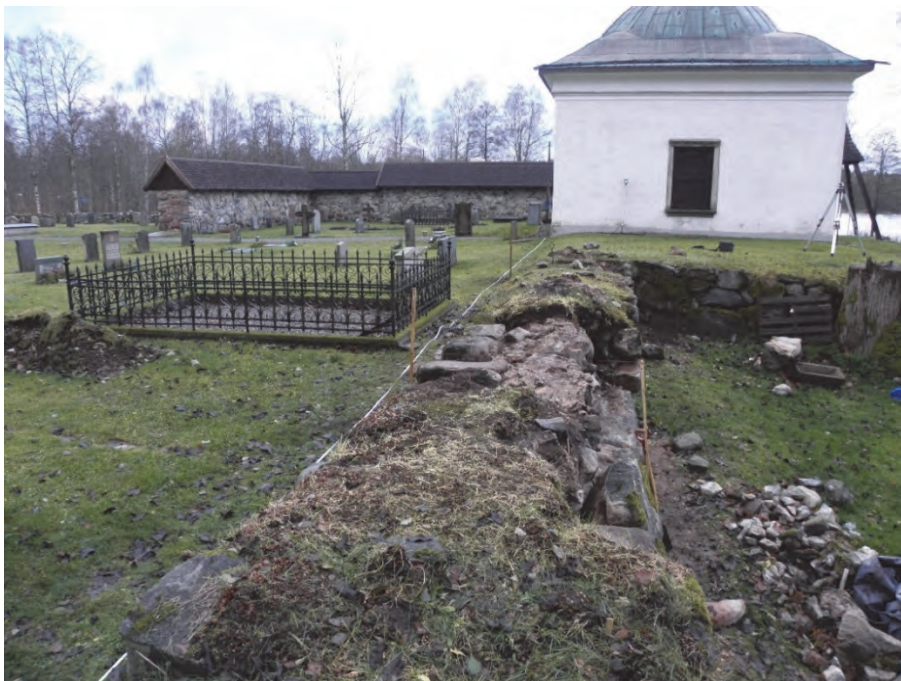
Figur 18. I förgrunden ses den södra muren. Till höger ses Rosenholmska gravkapellet och framför det ses källaren. I bakgrunden ses Munkarnas murs norra och östra delar. Fotograferat från sydväst av Jonas Ros.

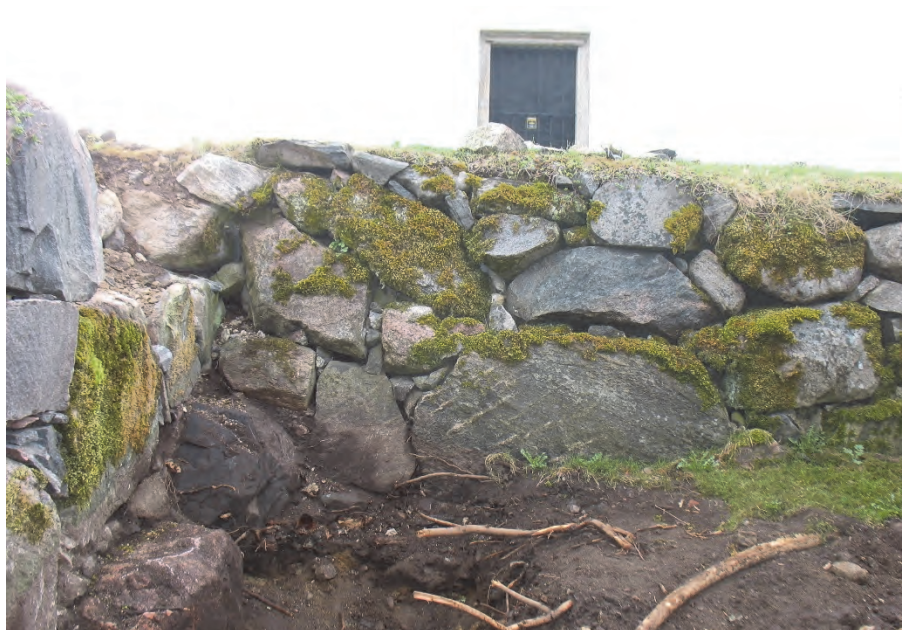
*Figur 23. I källarens västra mur var en kontreför, nr 1, inmurad. I bakgrunden ses fönstret till Rosenholmska gravkapellet. Fotograferat från väster av Jonas Ros.*

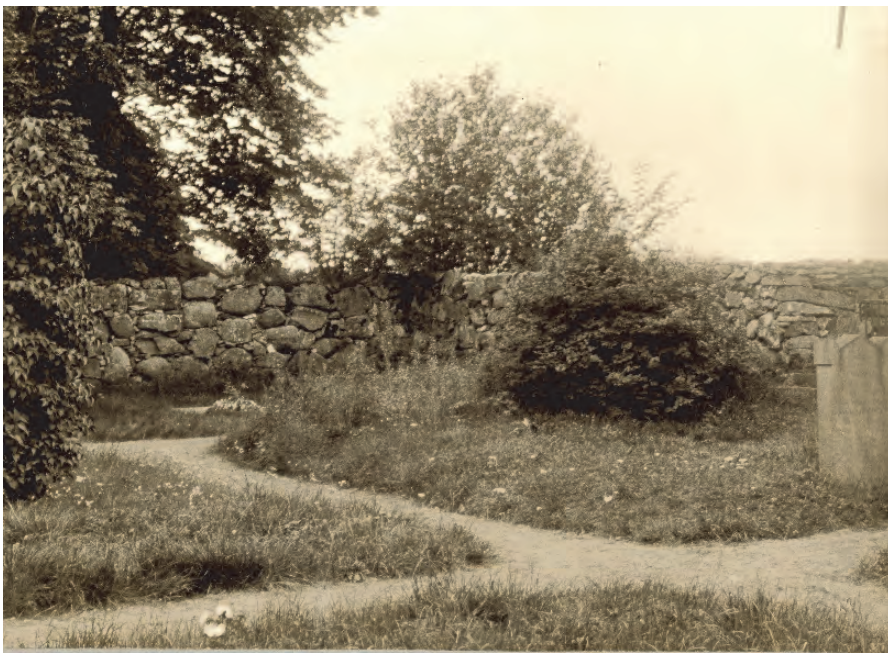
Figur 24. Fotografi som visar sydöstra hörnet av medeltidsmuren i Ramundebodas kyrkogårdsmur. Fotograferat av Alfred Hermansson 1912 (verksam i Laxå & Pärta)

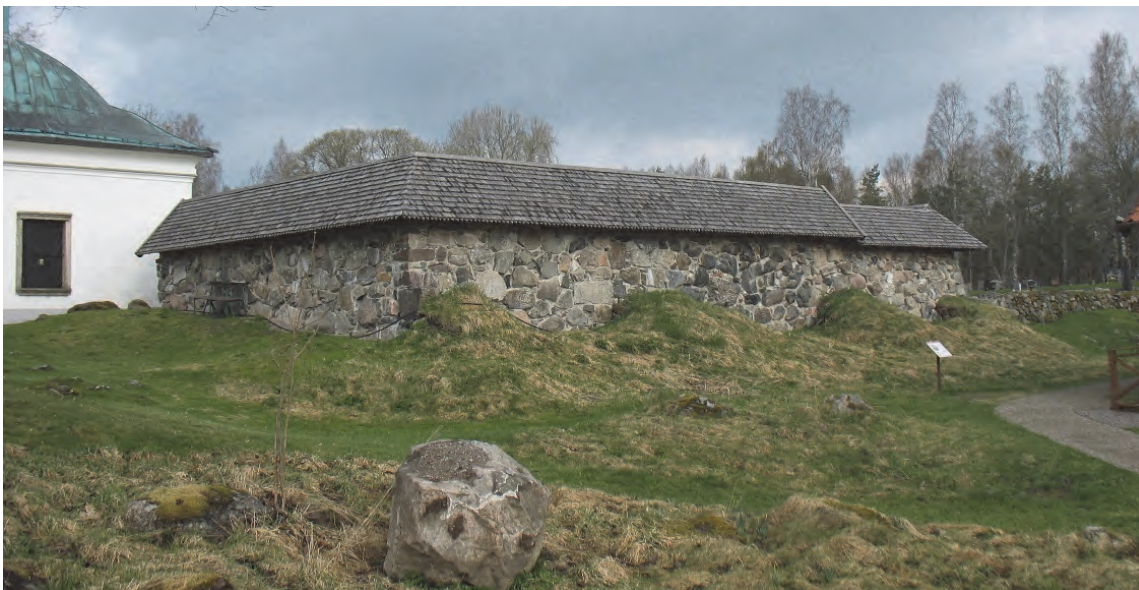
*Figur 26. På den östra sidan av byggnaden finns det fyra synliga kontreforer som är övervuxna med gräs. Fotograferat från sydöst av Jonas Ros.*

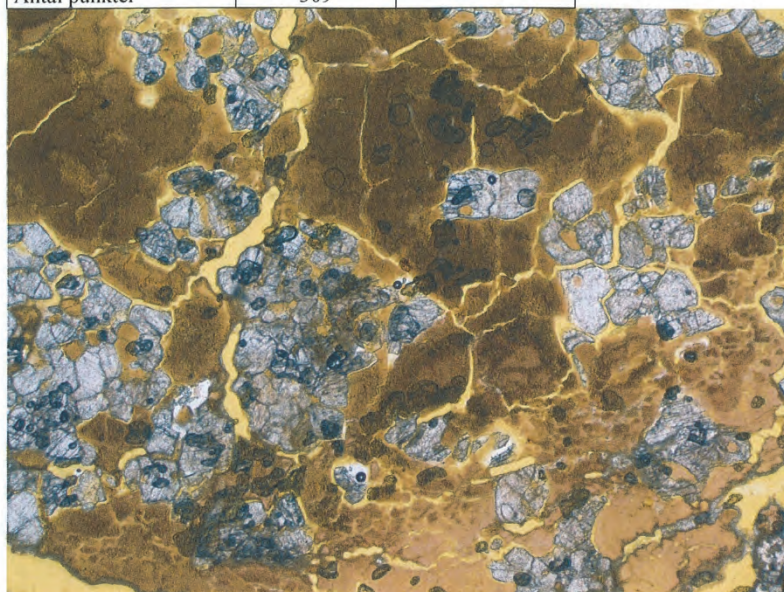
Figur 1. Prov 1, bilden visar de mörkbruna kalkklumparna och de silikatmineral som bedöms vara rester från den brända kalkstenen och de syns i ljusgrå färg. Sprickor och porer syns i gul färg. Bildytan motsvarar 2,8x2,1 mm<sup>2</sup>, bilden är tagen i normalt ljus.

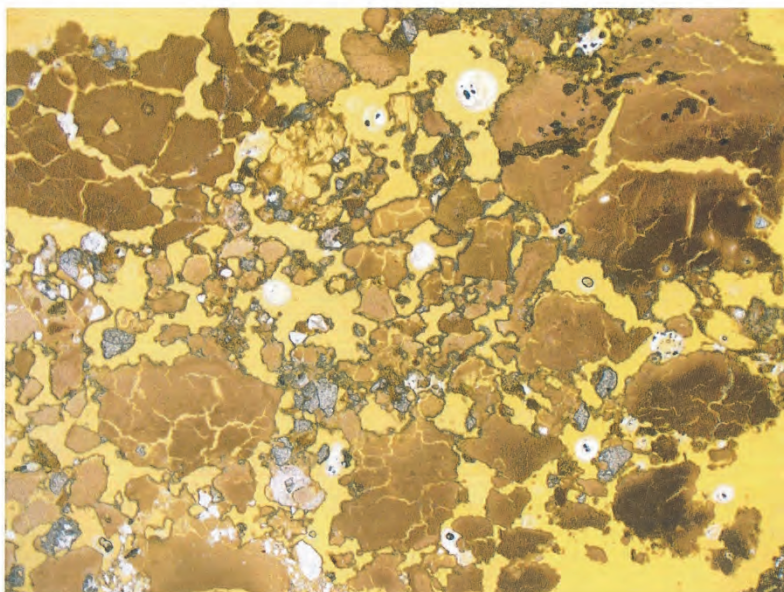
Figur 2. Bilden visar brukets inhomogena karaktär, de mörkbruna kalkklumparna och de silikatmineral som är rester från den brända kalkstenen syns i ljusgrå färg. Sprickor och porer syns i gul färg. Bildytan motsvarar 5,5x4,2 mm<sup>2</sup>, bilden är tagen i normalt ljus.

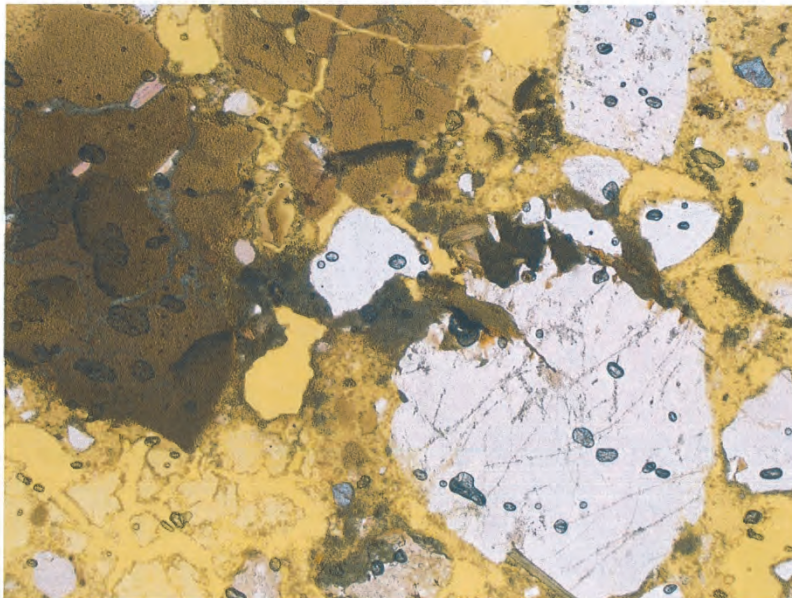
Figur 3. Prov A, bilden visar brukets mycket inhomogena karaktär med mörka kalkklumpar. Ballasten syns i vit färg, sprickor, porer och pasta med hög porositet syns i gul färg. Bildytan motsvarar 2,8x2,1 mm<sup>2</sup>, bilden är tagen i normalt ljus.
