# Kumla kyrka

## Fasadrenovering 2015

Antikvarisk rapport

Kumla klockargård 1:12  
Kumla socken  
Sala kommun  
Västmanland

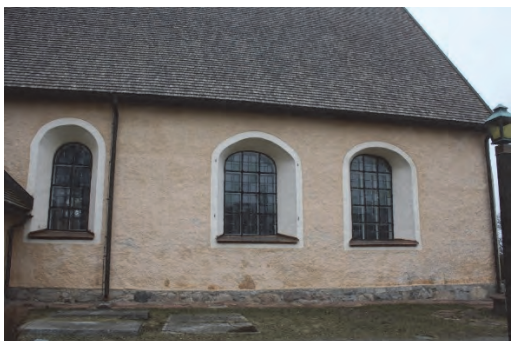
Figur 12. Södra fasaden före åtgärder. Foto: Helén Sjökvist.

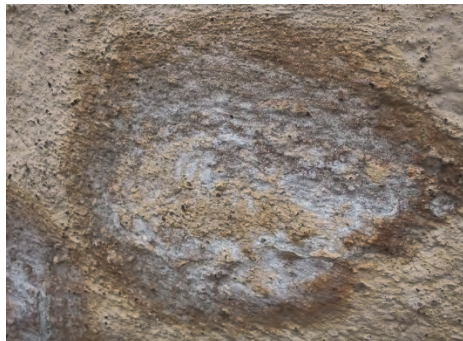
År 1945 finns uppgifter om att det i kyrkans västligaste partier förekom fuktbildningar med saltutfällningar.<sup>12</sup> Den panel som satts upp efter kyrkans ytterväggar vid föregående renovering ansågs ha påverkat fuktförhållandena negativt.

Figur 13. Möjlig saltutfällning på östra fasadens nedre del. Foto: Helén Sjökvist.

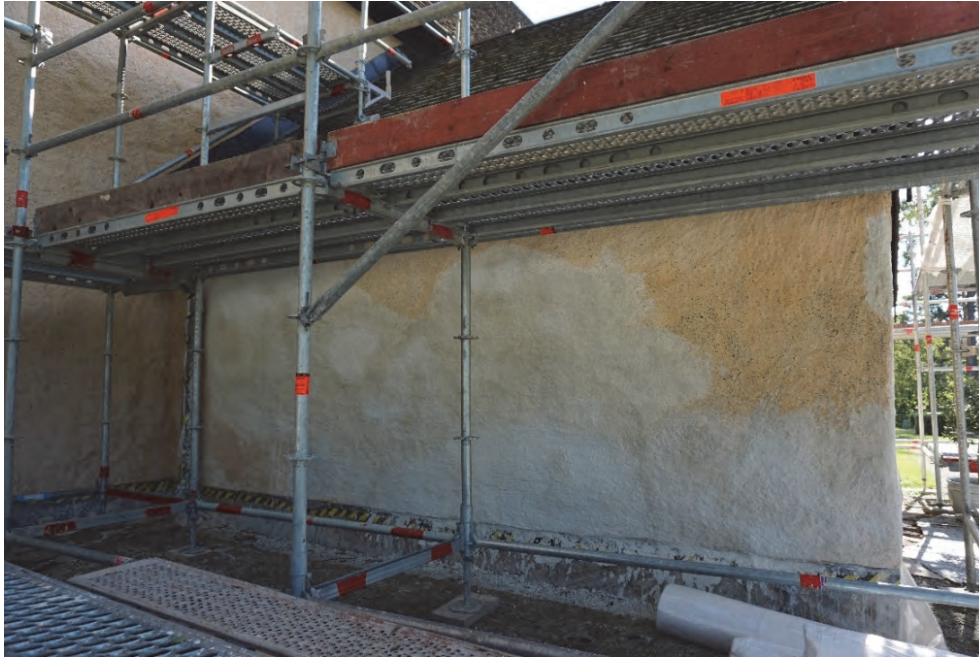
*Figur 19. Omputsning av vapenhusets västra fasad. Foto: Tobias Mårud.*

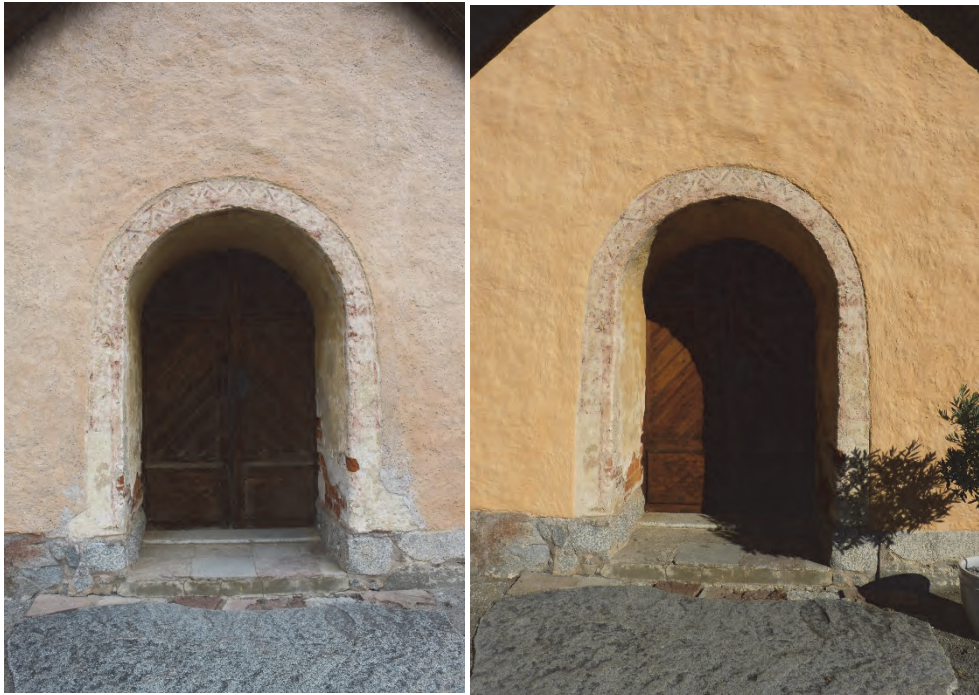
*Figur 20. Vapenhusets sydentré före åtgärder. Foto: Helén Sjökvist.*

*Figur 21. Vapenhusets sydentré efter åtgärder. Foto: Helén Sjökvist.*

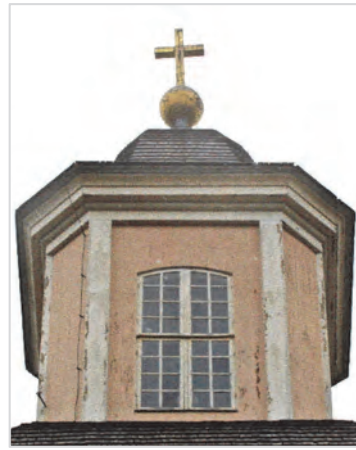
Figur 26. Färgen på lanterninen uppvisar likheter med en åldrande linoljefärg. Foto: Helén Sjökvist.  
Figur 27. Färgskiktet på lanterninen var före åtgärder i dåligt skick. Foto: Helén Sjökvist.

Lanterninens panel var sedan tidigare målad med linoljefärg i en något mer rosa ton än övriga kyrkan. I samband med den nu aktuella fasadrestaureringen valdes emellertid samma kulör som på kyrkan i övrigt (NCS S1020-Y42R) för att harmoniera. Den tidigare rosa kulören bör ha tillkommit i samband med ommålningen 1987-88. Till de vita detaljerna användes vit titanzink (NCS S0402-Y07R). Panelen har skrapats ren från löst sittande färg och ströks därefter tre gånger med ett linoljebaserat färgsystem. Linoljefärgen har liksom balsamterpentinet levererats av Ottossons färgmakeri.

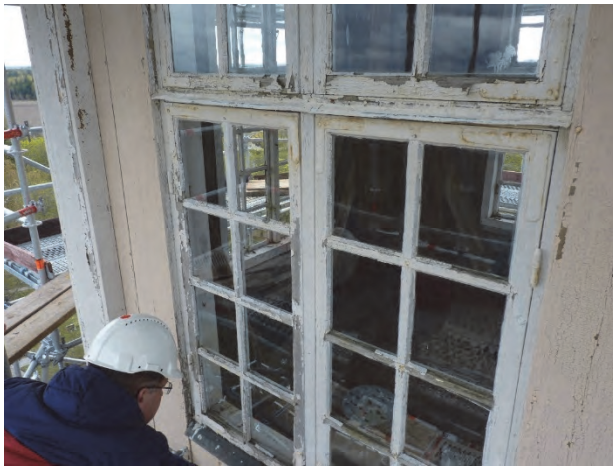
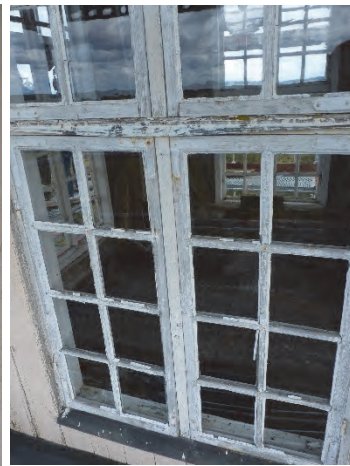
Figur 28. Lanterninfönster mot norr före åtgärder. Foto: Helén Sjökvist.  
Figur 29. Lanterninfönster på södra sidan. Foto: Helén Sjökvist.

Fönstren i lanterninen har slipats och målats tre gånger. Två av bågarna i lanterninen var i behov av trälagningar. Mot öster satt sedan tidigare en ny båge i översta vänstra luften. Fönsterbågarna har för övrigt lite olika typer av hörnjärn. I samband med renoveringen är elva trasiga rutor utbytta mot nya rutor av draget glas. Kittning är utförd med linoljekitt.

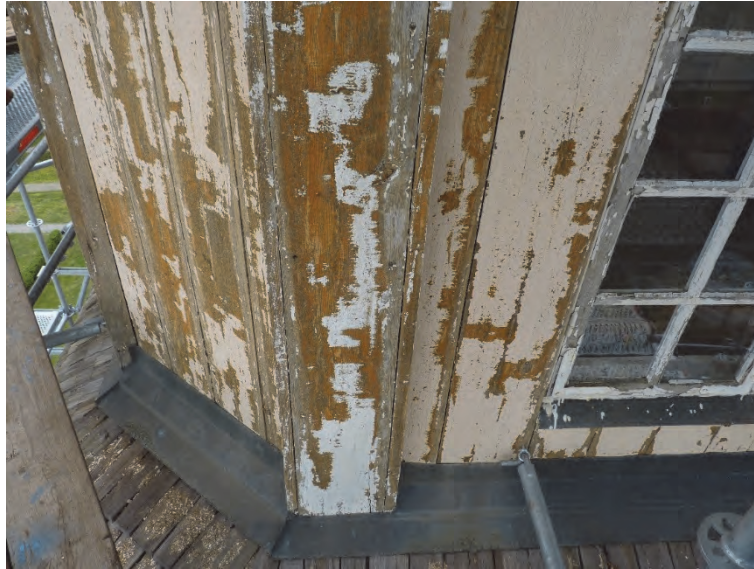
Figur 31. Lanternin, nordöstra hörnet. Skrapning av panelen pågår. Foto: Helén Sjökvist.

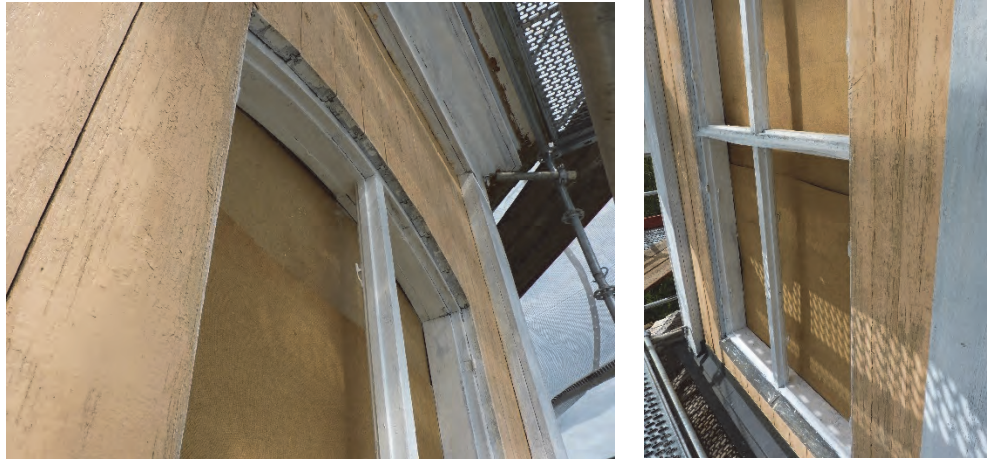
Figur 37. Södra fönstret sponten tillbakalagen. Panelen grundad och mellanstruken. Foto: helén Sjökvist

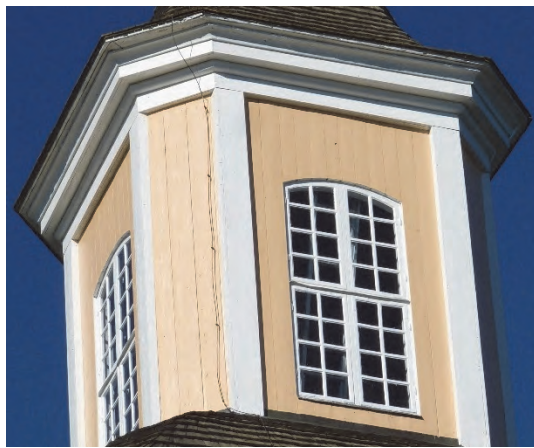
Figur 39. Ommålad lanternin sedd från sydväst. Foto: Helén Sjökvist.

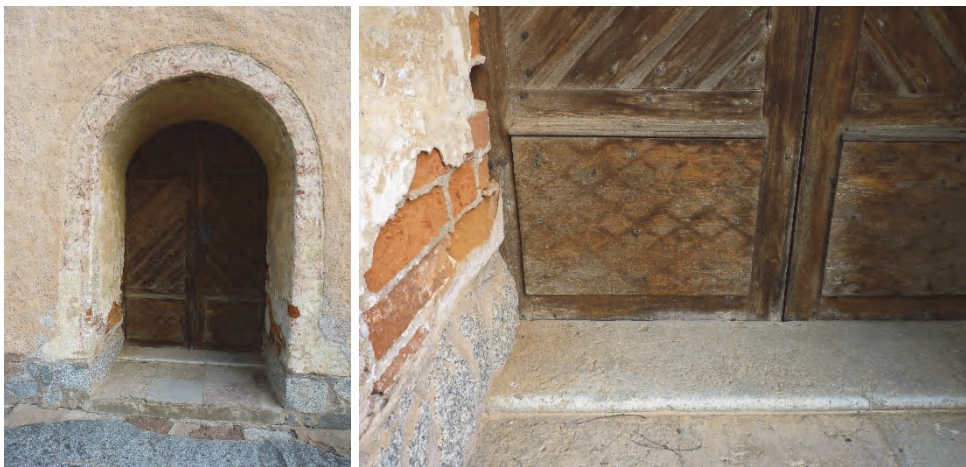
*Figur 40. Södra vapenbusentrén före åtgärder. Foto: Helén Sjökvist.*

*Figur 41. I dörrens nedre parti avtecknar sig ett nätformat mönster med mellanliggande romber.*

För att kunna avlägsna lackskiktet från dörrarna användes kemiskt borttagningsmedel, Flügger trallrent. Orsaken till att en kemisk borttagning av lacken valdes var att det ansågs mer skonsamt för de utskurna och profilerade partierna än skrapning och slipning. För att uppnå ett underlag som hade likartad sugning i alla delar var det nödvändigt att avlägsna lackskiktet. Det beslöts att använda en pigmenterad olja till västra porten samt sakristiedörren. För pigmenteringen användes en färdig linoljelasyr från Ottossons färgmakeri med benämningen valnöt. Västra porten och sakistiedörren pigmenterades med cirka 1 dl inblandning av lasyrolja per liter olja. Slutligen beslöts att södra porten inte alls skulle pigmenteras, då man i så fall skulle riskerat att rutmönstret i nedre delen skulle blivit mindre synligt.

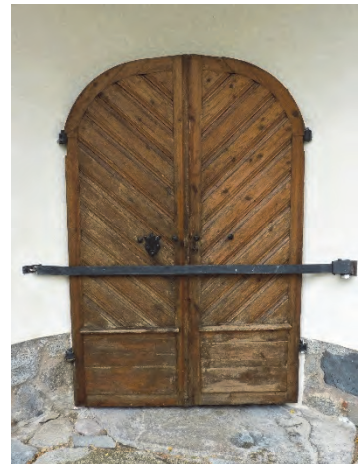
Figur 45. Västra porten före åtgärder. Foto: Helén Sjökvist.

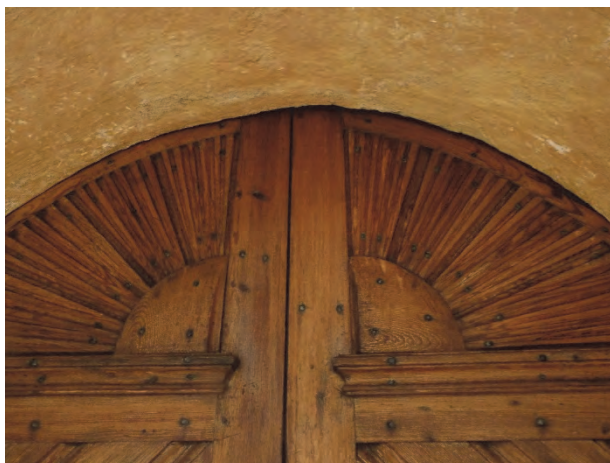
Figur 46. Övre delen av dörrpar till södra vapenhuset efter åtgärder. Foto: Helén Sjökvist.

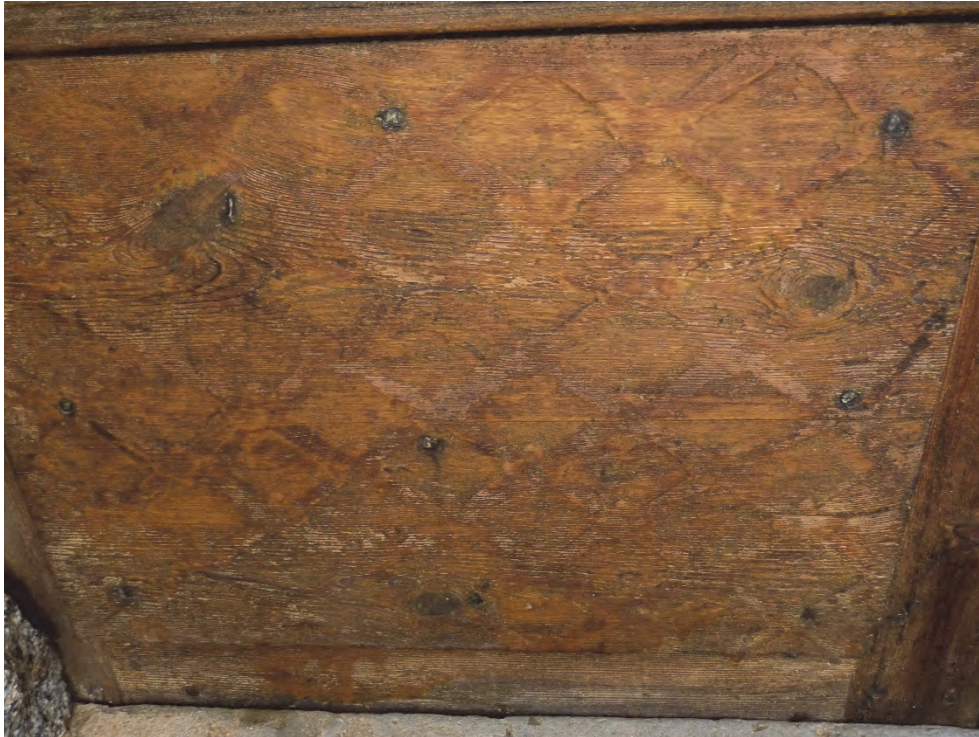
Figur 47. Det rombformade nätmönstret har hanterats extra varsamt. Foto efter åtgärd. Foto: Helén Sjökvist.

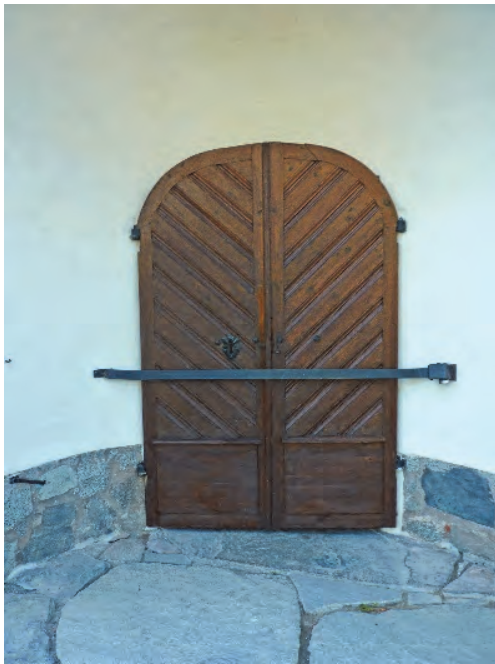
Figur 48. Västra portens dörrpar efter åtgärder. Foto: Helén Sjökvist.

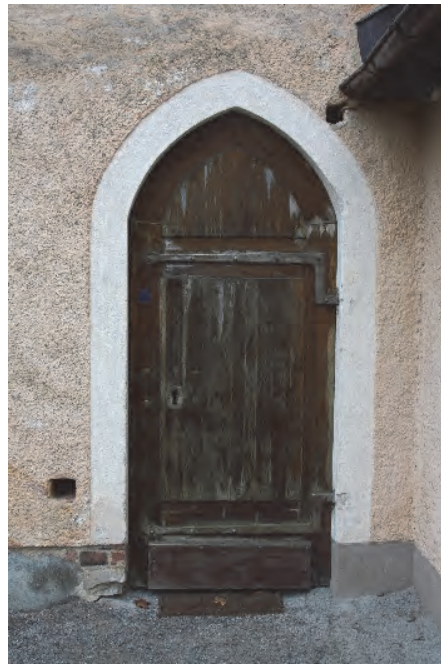
Figur 49. Sakristians dörr före åtgärder. Foto: Helén Sjökvist.

Dörren till torntrappan, norr om västra porten, samt till transformatorrummet på kyrkans norra sida, hade före åtgärderna en blekt grön kulör motsvarande cirka NCS S5005-G80Y/S4005 G80Y/3005 G80Y. Vid skrapprov på torntrappans dörr hittades en underliggande kulör, motsvarande NCS S5010-G30Y, som istället valdes.

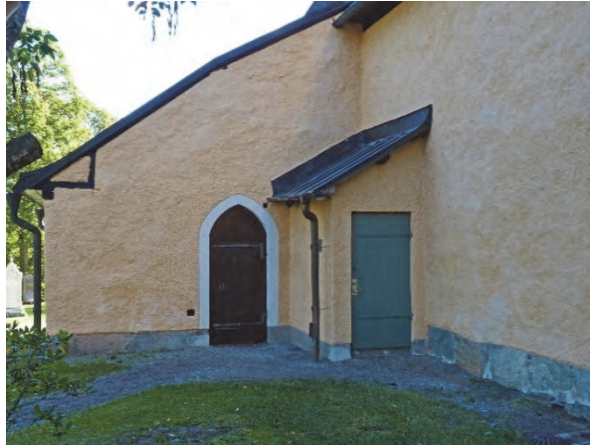
Figur 50. Sakristians och transformatorrummets dörrar efter åtgärder. Foto: Helén Sjökvist.

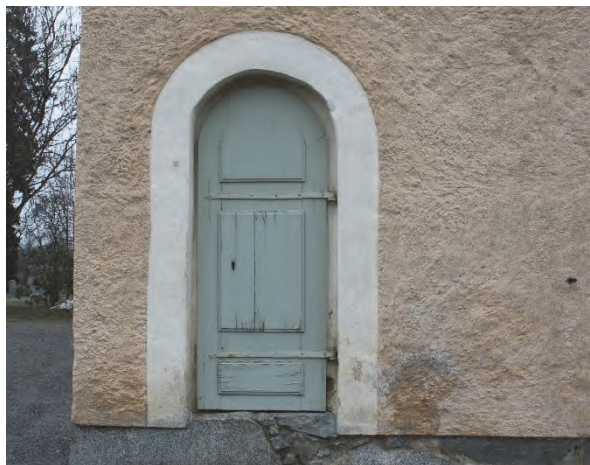
Figur 51. Torntrappan före åtgärder. Foto: Helén Sjökvist.

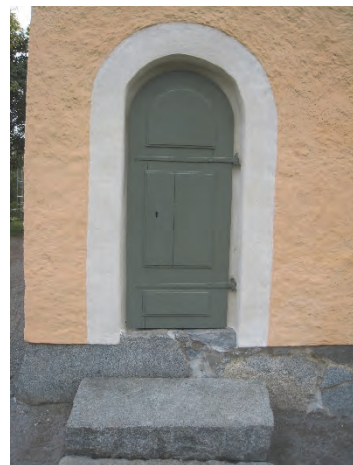
Figur 52. Torntrappan efter ommålning. Foto: Helén Sjökvist.

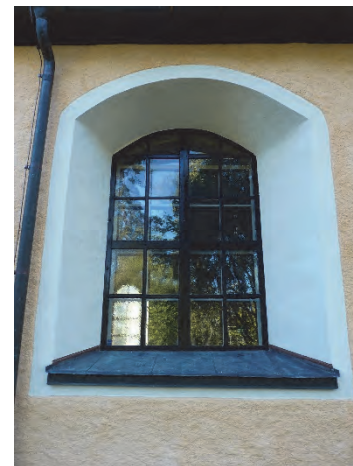
Figur 54. Fönster på norra långhusväggen efter åtgärder. Foto: Helén Sjökvist.

Det norra långhusfönstret, som inte ingick i 2014-års fönsterrenovering, har kittlagats, bättringsmålats och oljats. Pluggar har bytts/slagits in.

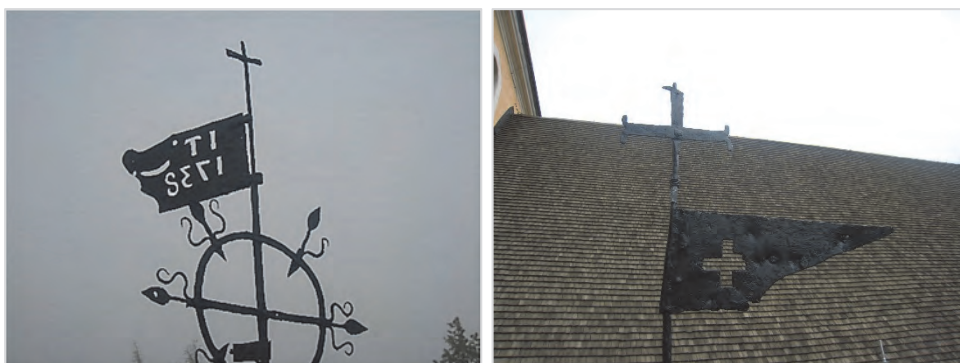
Figur 55. Vimpel över koret efter åtgärder.

Figur 56. Vimpel över södra vapenhuset efter åtgärder.

Ankarjärn och andra järndetaljer på byggnaden har målats med linoljefärg. Underliggande rostskydd med blymönja bedömdes tillräcklig. Vimplar är grundade med Isotrol och målade med Ottossons linoljefärg.

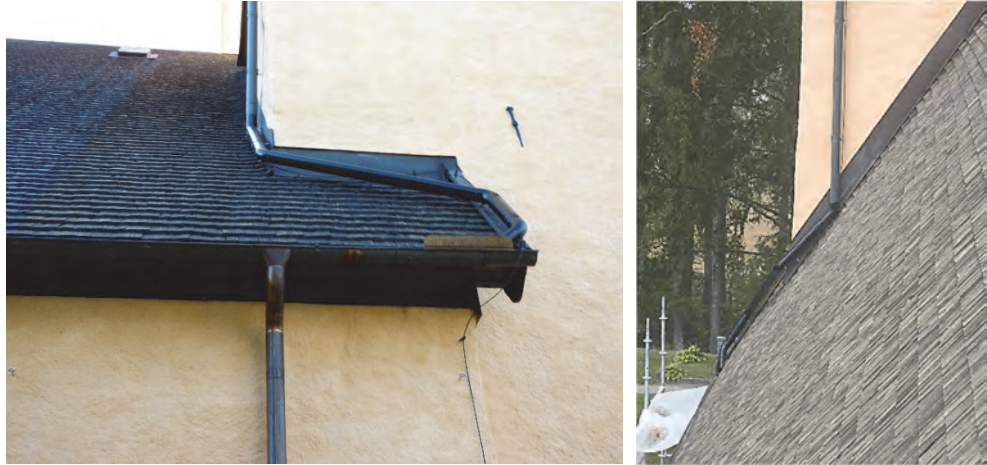
I samband med de arbeten som utfördes 2013, för att förbättra dräneringen och vattenavledningen från kyrkan, tillkom stuprör på tornets östra sida.<sup>13</sup> Dessa stuprör fick till följd att för mycket vatten koncentrerades till begränsade ytor på spåntaket. För att skydda spånet och sprida vattnet lades svartlackerade plåtar på taket som en tillfällig lösning. Problem med fukt och algbildning på spåntaket visade sig ändå uppstå där vattnet rann från plåten ned till hängrännan, i synnerhet på norra takfallet. I samband med fasadrestaureringen 2015 togs en diskussion upp om en mer funktionell lösning på problemet. Från församlingens sida kom ett förslag om att lägga en flack kopparränna på taket ned till hängrännan. Detta avvisades av Länsstyrelsen. Istället beslöts att stupröret skulle dras vidare om hörnet på tornet och därefter ned till hängrännan.

Figur 59. Ny lösning för takavvattning från tornet. Norra takfallet. Foto: Helén Sjökvist.

Figur 60. Ny lösning för takavvattning från tornet. Södra takfallet sett från öster. Foto: Helén Sjökvist.

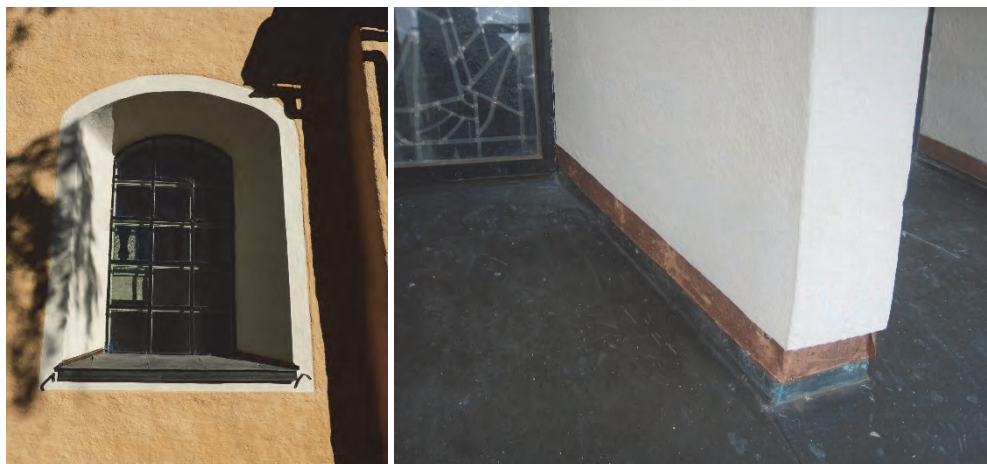
Figur 63. Södra tornfönstret efter åtgärder. Foto: Helén Sjökvist.

Figur 64. Ny putsbärande kant på korffönster. Foto: Helén Sjökvist.

En putsbärande kant på solbänken på tornets fönster har tillkommit där man före restaureringen hade mjukfogar. Kanten har gjorts så liten som möjligt. Den ändring av ljudluckornas solbänkar som förslagits genomfördes inte, då det inte i dagsläget funnits några problem med putsen där, trots att putsbärande kant saknas.

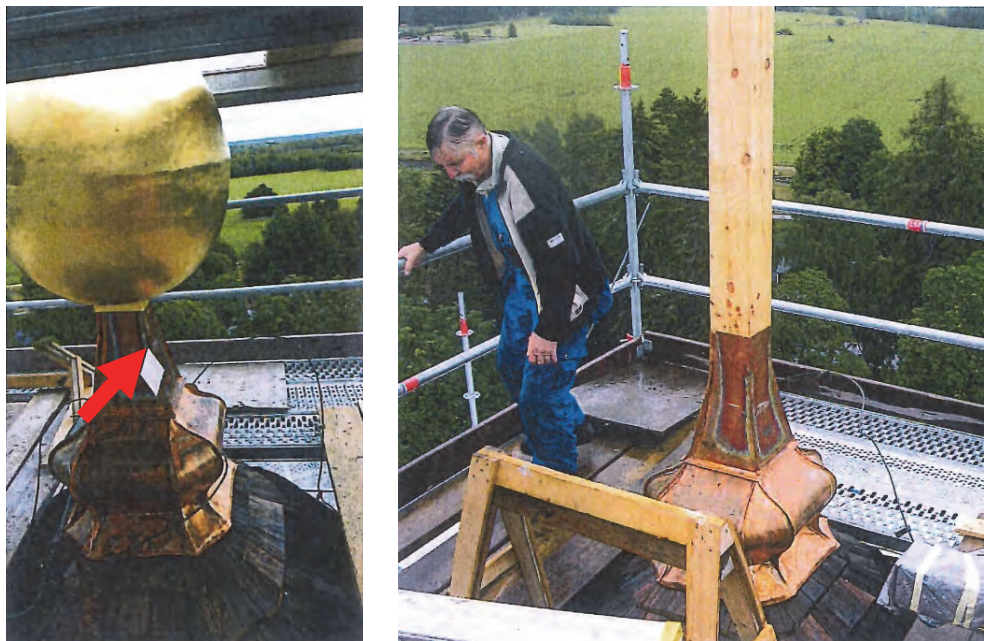
Figur 69. Ny koppartäckning under kulan. Vid den röda pilen sitetr den fals markerad som skall kunna öppnas vid framtida nedmontering av korset. Foto: Bengt Andersson.

Figur 70. Korsstocken monterad. (beskuren bild). Till höger anas korset som väntar på monteringen. Foto: Bengt Andersson.

Ett nytt kors tillverkades av 2 mm tjock rostfri plåt vilken sedan kläddes med kopparplåt. En ny korsstock monterades och skarvades i befintlig korsstock med hjälp av fyra plattjärn. Det nya korset är rengjort och avfettat med etanol. Därefter har man grundat med blymönjefärg två gånger i tunna skikt. Efter genomtorkning och slipning har en strykning utförts med gul-tonad oljefärg i två tunna skikt. Därpå har guldgrund, Le Franc mixion, lagts på den torkade ytan. Guldläggning har gjorts med 24,75K bladguld, transportguld. Viss guldläggning har utförts på plats med anledning av att korset och kulan monterats på plats. Även en del kompletterande guldläggning av transport och monterings-skador har utförts.

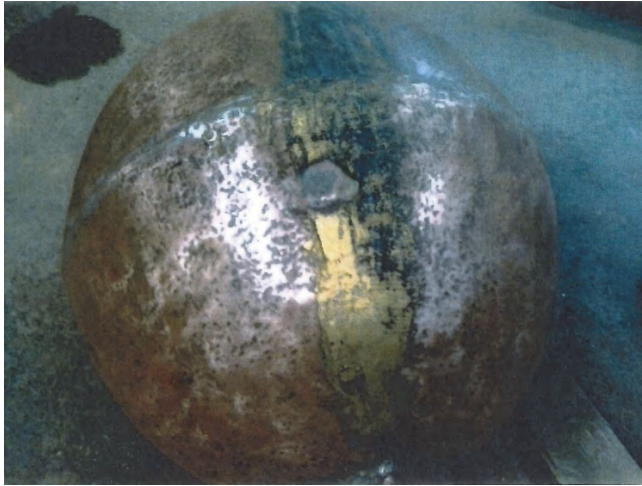
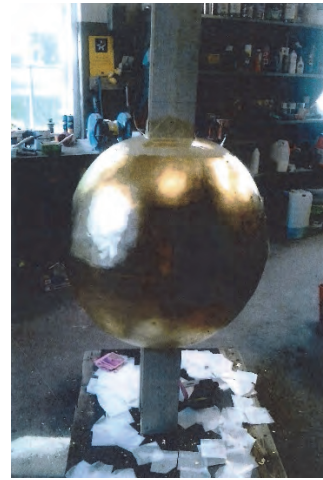
Figur 71. Kulan rengjord inför grundning. Foto: Astrum förgyllning & måleri.  
 Figur 72. Kulan är omsförgylld. Foto: Astrum förgyllning & måleri.

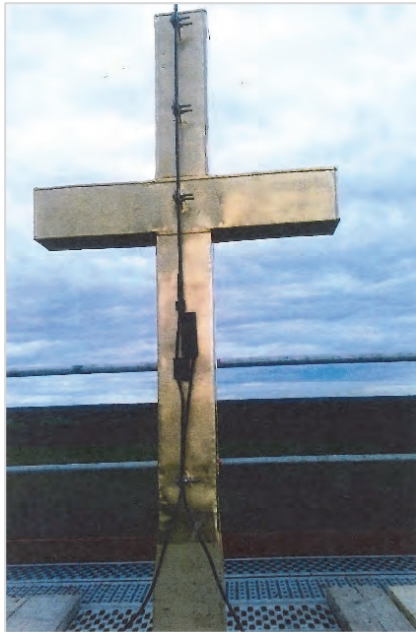
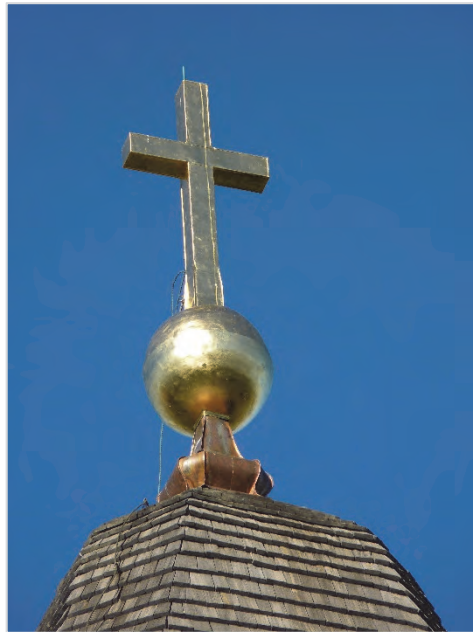
Figur 73. Montering av åsokedare på korset. Foto: Astrum förgyllning & måleri.  
 Figur 74. Korset färdigställt. Foto: Helén Sjökvist.

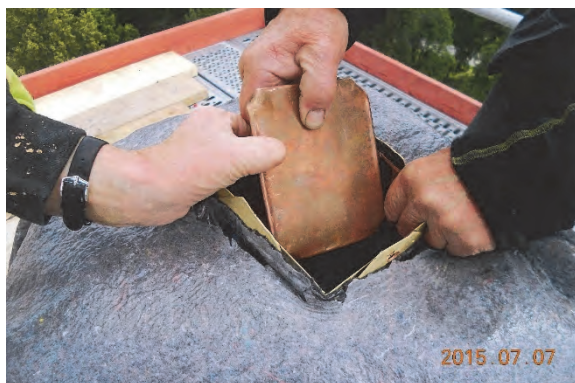
Figur 77. Nedläggning av nytt kroppåsbrev. Foto: Hedemora Byggplåt.

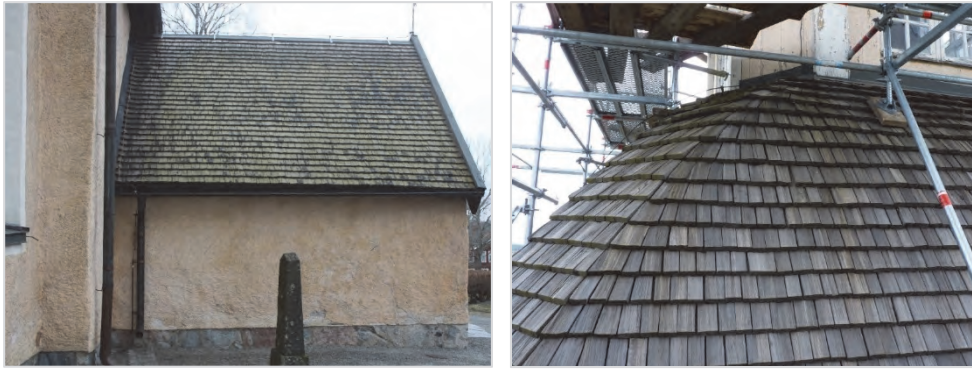
Figur 80. Vapenhusets tak före omtjärning. Foto: Helén Sjökvist.

Figur 81. Nordvästra sidan av tornbuven före omtjärning. Foto: Helén Sjökvist.

På tornet byttes omkring 250 spån. Hela taket har sedan tjärats med dalbränd trätjära från Claessons trätjära. Ingen pigmentering har gjorts av tjäran. Norra takfallet har tvättats med Grönfri från Jape för att få bort algpåväxt. Hela taket borstades för att få bort algerna, som främst fanns på norra takfallets västra del. Hela taket tjärades sedan med dalbränd trätjära från Claessons, vilken transporterades upp med högtrycksspruta men tillstryktes med pensel.

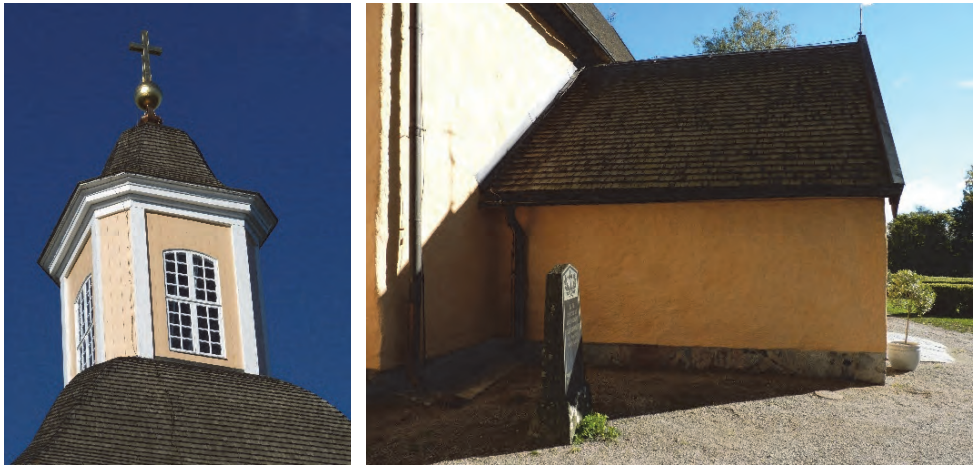
Figur 82. Lanternintaket efter omtjärning sett från sydöst. Foto: Helén Sjökvist.

Figur 83. Vapenbustaket efter omtjärning sett från väster. Foto: Helén Sjökvist.

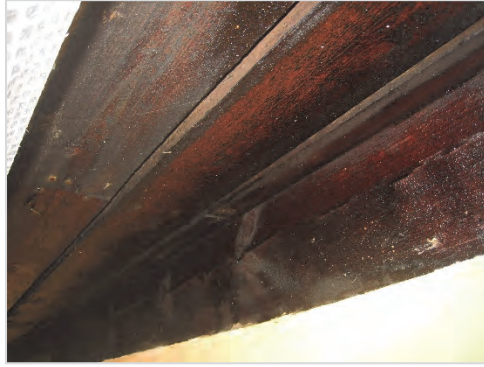
Figur 86. Tjärad takfot. Foto: Helén Sjökvist.

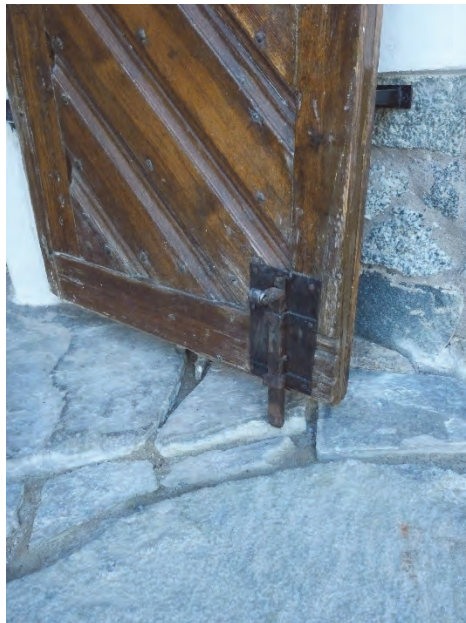
Figur 87. Gammalt dörrstopp. Foto: Helén Sjökvist.

Det norra dörrbladen i västporten har försetts med en kopia av det dörrstopp som finns på det södra dörrbladet. Man har även satt upp ett dörrstopp på fasaden för att denna inte skall slås sönder av dörrarna.

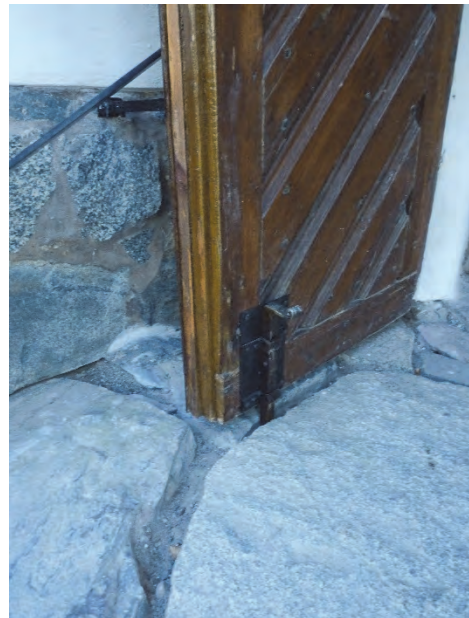
Figur 88. Nyttillverkad dörrstopp. Foto: Helén Sjökvist.
