Mariefreds kyrka

Klimatförbättrande åtgärder

Antikvarisk rapport

Munken 3
Mariefred socken
Strängnäs kommun
Södermanlands län

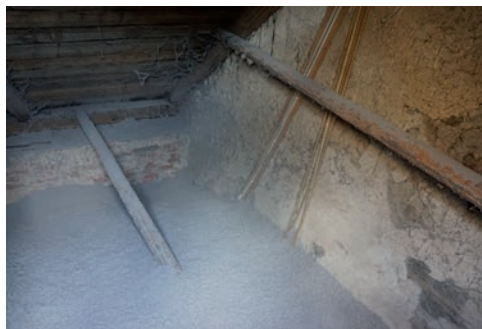
Långhusets västra valv, första travéén, isolerades 1994 med 200 millimeter ekofiber med relativt gott resultat. Isoleringen har dock till stor del släppt på de vertikala sidorna. En del skador på isoleringen har också uppkommit vid arbete med elinstallation. Första travéén nätades med ett grovmaskigt metallnät, monterat på distanser på befintlig isolering. Sedan lades lös cellulosaisolering ovanpå – utan fukt – vilket ”förseglades” med fuktbunden isolering som ett yttre skal.
