Heds kyrka

Byte av el- och värmesystem samt elektrifiering av klockringning

Antikvarisk rapport

Brickebo 1:7
Heds socken
Skinnskattebergs kommun
Västmanland

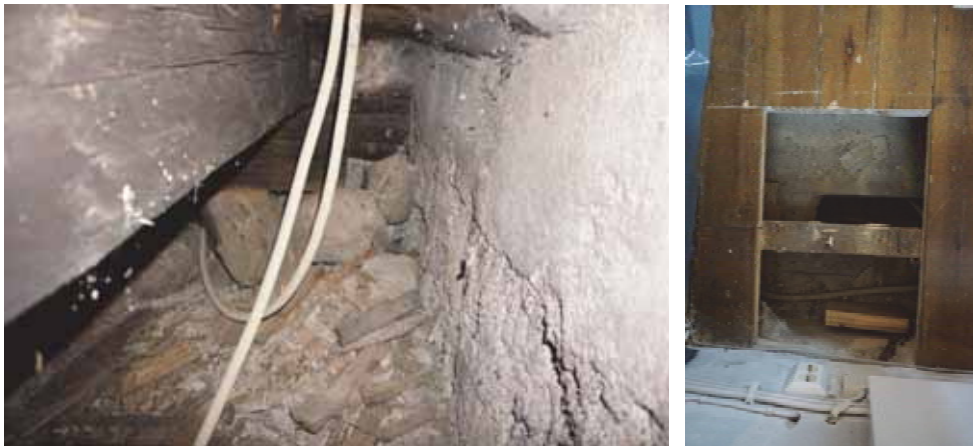
Figur 18. Befintliga elkablar under golvet i koret. Observera att putsen på väggen går ned en bit under golvnivån. Foto: Tobias Mårud.

Figur 19. Upptagning vid södra väggen i koret, västra delen, del av äldre korgolv bevarat under befintligt golv. Foto: Tobias Mårud.

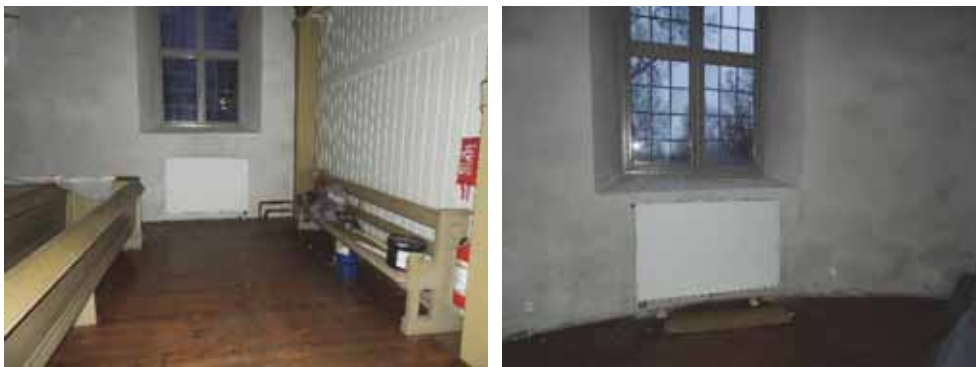
Figur 28. Ny konvektor i långhusets nordvästra del. Rören går in mot läktarunderbyggnaden. Då fotot togs var rören ännu inte inmålade i bakgrundskulör.

Figur 29. Ny konvektor i korets rundade del.

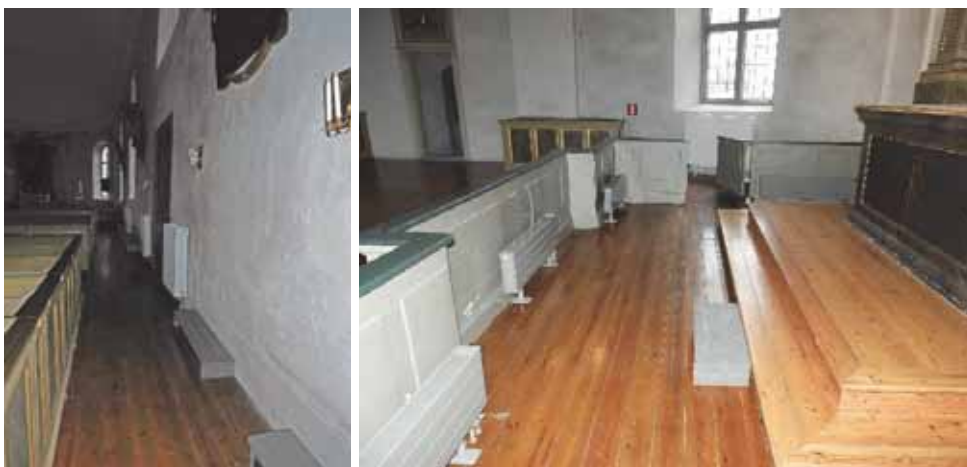
Figur 30. Nya konvektorer på långhusets västra sida.

Figur 31. De nya konvektorerna innanför altarringen är lackerade i samma kulör som snickerierna.

Tillkommande radiatorer utmed långhusets väggar och i sakristian har levererats fabrikslackerade i en vit standardkulör. Innanför altarringen har radiatorerna/konvektorerna levererats fabrikslackerade i samma kulör som bakomvarande snickerier, vilken befanns motsvaras av RAL 7030. Även bänkvärmarna lackerades i denna ton. De nya radiatorerna utefter läktarbarriären har lackerats i vit standardkulör. Däremot har rören målats in i snickerikulören.

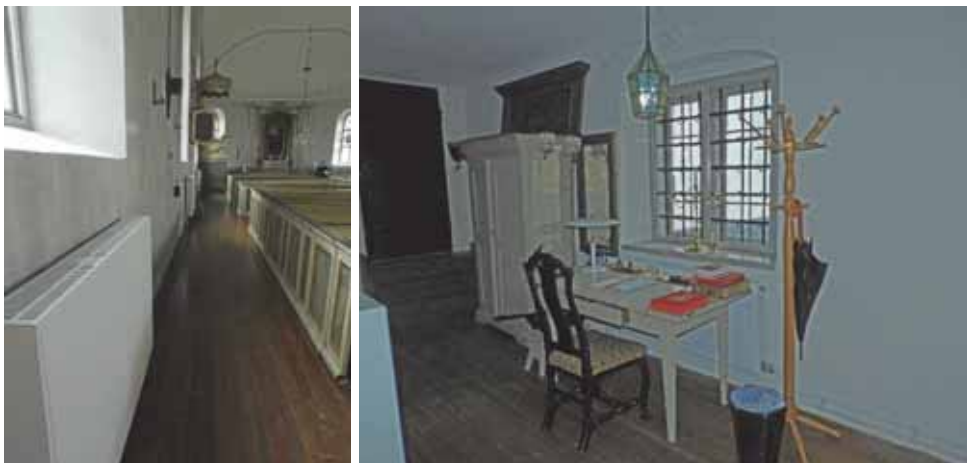
Figur 32. Nya konvektorer utefter östra långsidan.

Figur 33. Ny konvektor i sakristian.

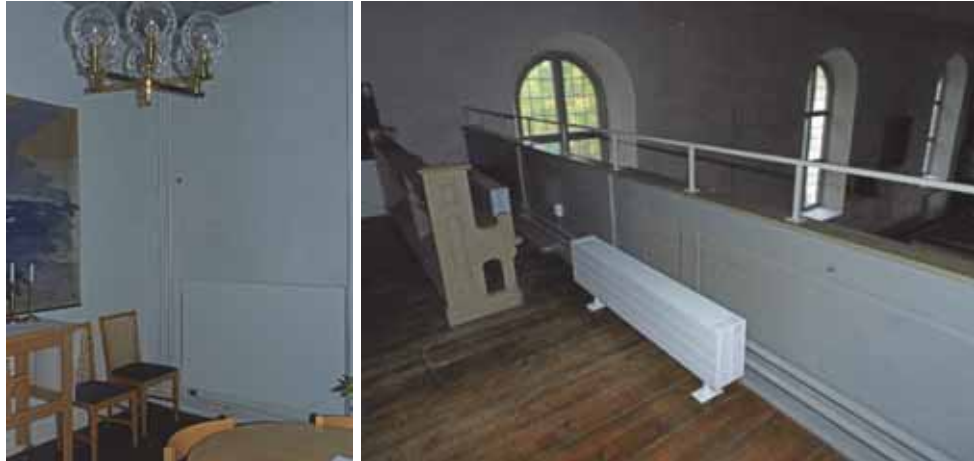
Figur 34. Ny konvektor och synliga rör i den västra läktarunderbyggnaden. I detta läge skulle ingreppen blivit mer omfattande om man valt att förlägga rören dolt.

Figur 35. De nya radiatorerna utefter läktarbarriären har lackerats i standardkulör. Däremot har rören målats in i snickerikulör.

I samlingsrummet i sydväst har värmerören lagts synligt. Det låg en stor sten under golvet och ingreppen hade blivit alltför stora om man skulle lägga rören dolt under golv. I de västra rummen, under läktaren, har befintliga radiatorer flyttats från västra rummet till östra rummet. I väster fanns ett behov av att kunna styra värmen separat vid evenemang som endast tar detta utrymme i anspråk.

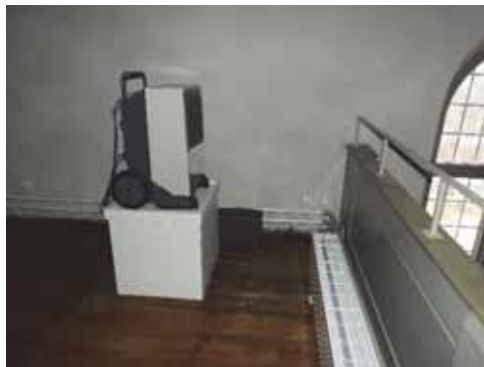
Figur 36. Podium för avfuktare placerad på läktarens östra sida.

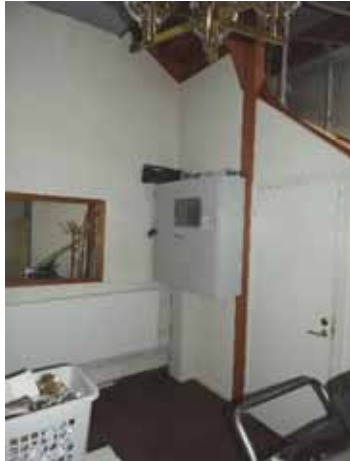
Figur 40. Styrskåp i Kapprum efter åtgärder.

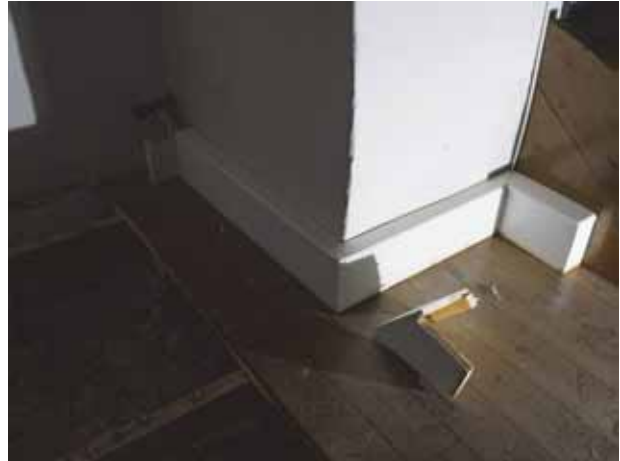
Figur 41. Befintlig kabellåda i sakristia utnyttjades för tillkommande installationer. Foto: Tobias Mårud.

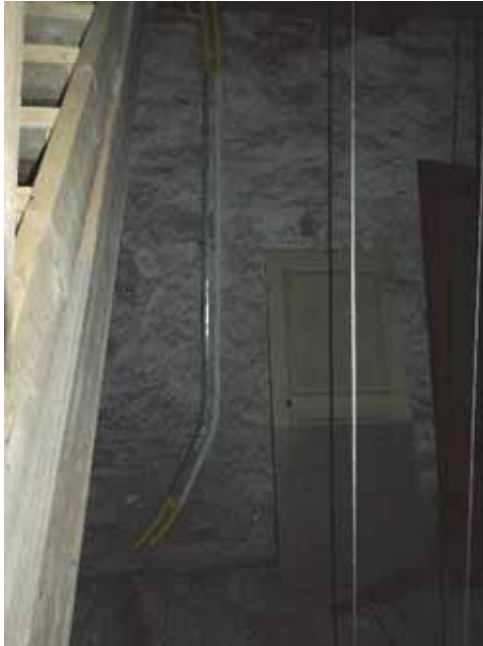
Figur 46. Påbörjad elinstallation i tornet.

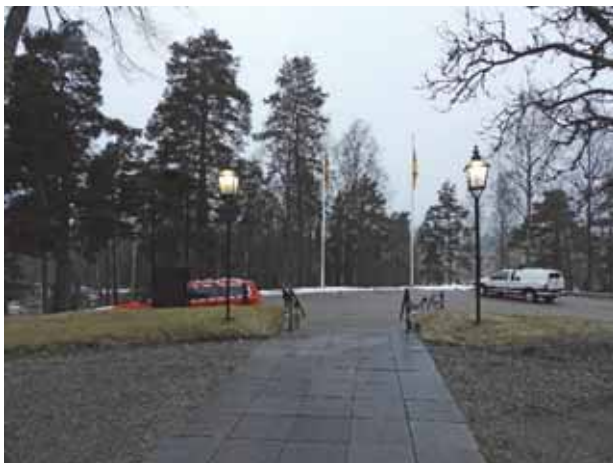
Figur 50. Befintliga lyktor är kvar men har fått utbytt elkablage och ljuskälla.

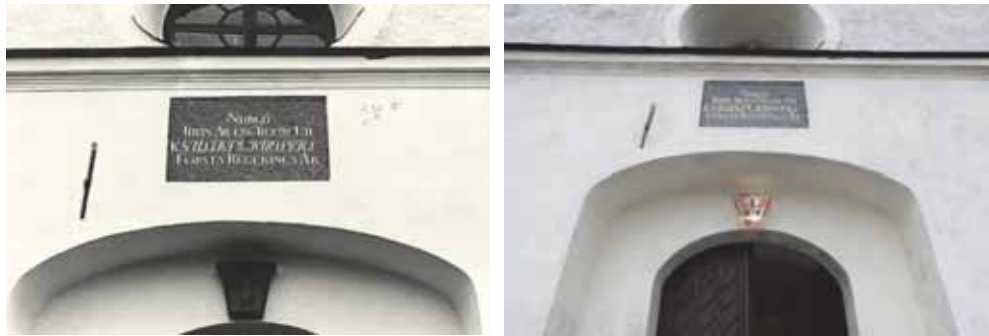
Figur 51. Tidigare armatur över porten. Foto: K. Kartaschew 1972. ATA.
 Figur 52. Ny armatur över porten.

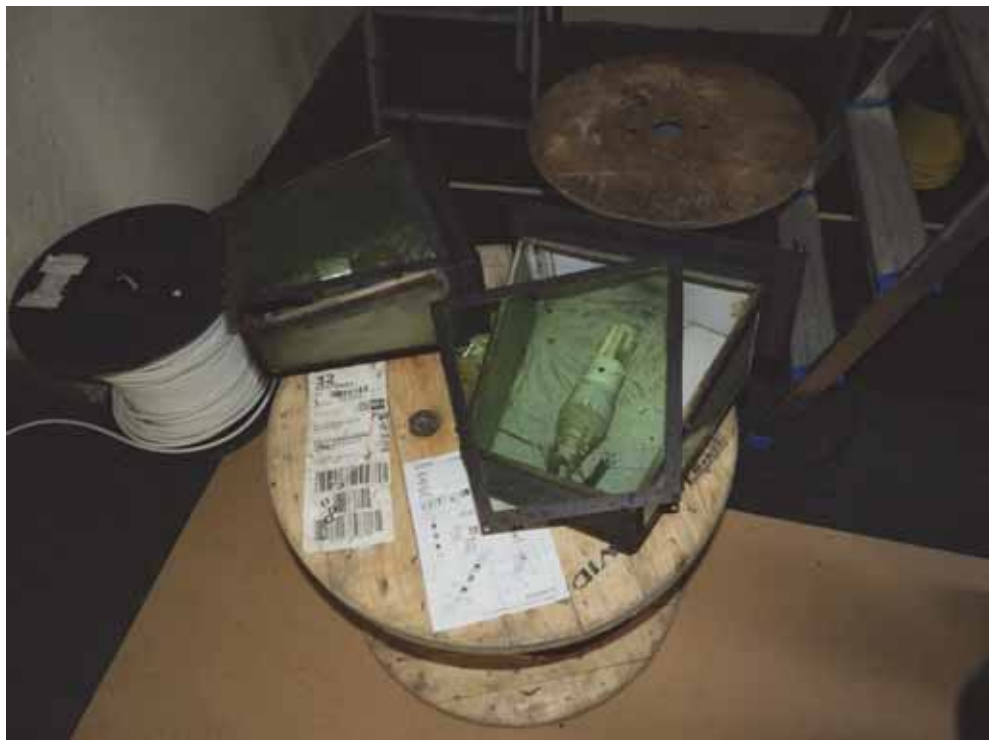
Figur 53. Demonterad äldre armatur med grönt glas. Skall sparas.

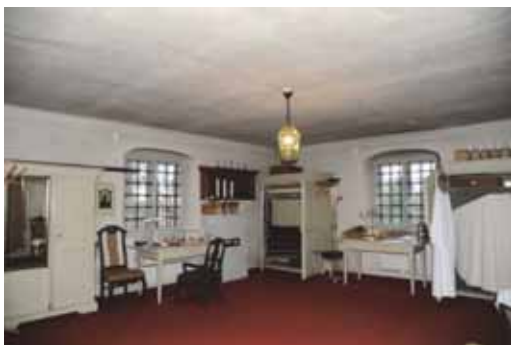
Figur 56. Sakristian före åtgärder. Foto: Svensk Klimatstyrning.

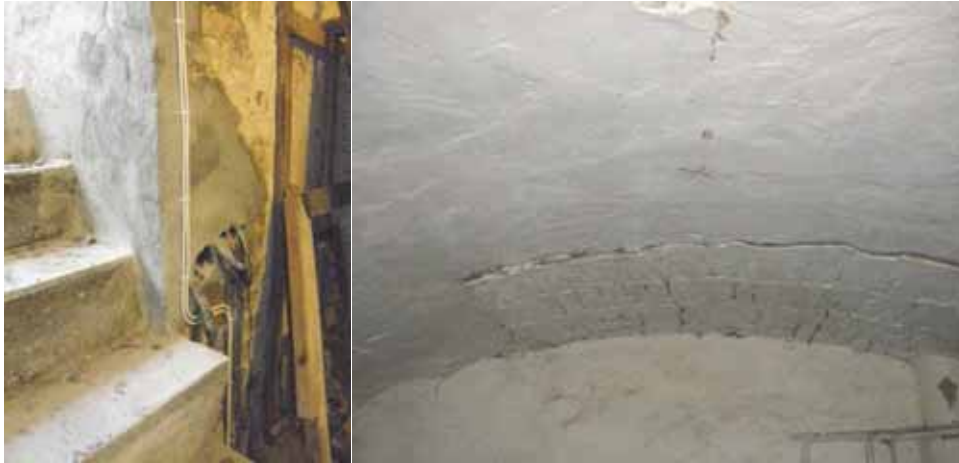
Figur 62. Äldre håltagningar från sakristians källare och ut vid trappa.
Figur 63. Igenmurat parti i taket av källarens inre rum.

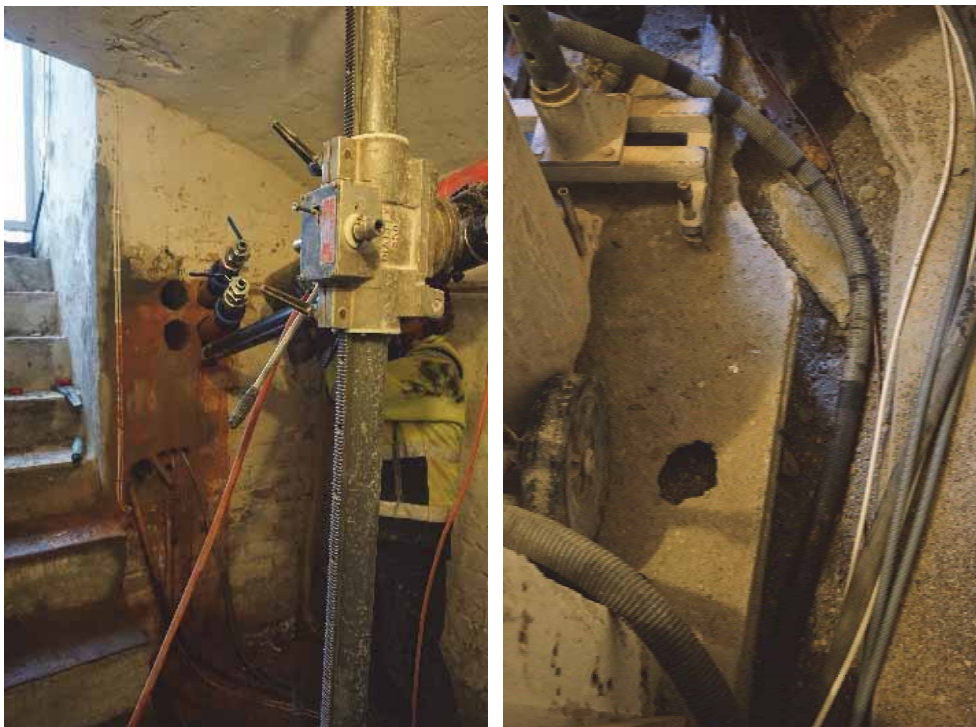
Figur 65. Nya håltagningar vid trappa för inkommande rör för bergvärme.
Figur 66. Uppbilat spår i källargolv.

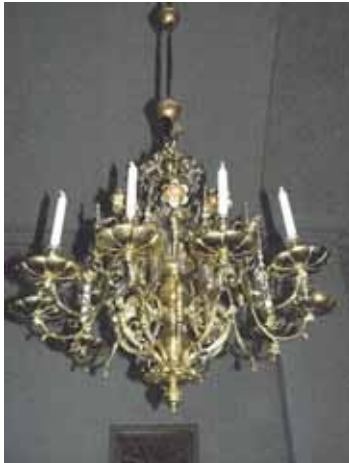
Figur 71. Ljuskrona före åtgärder.

De tre äldre kronorna rengjordes från lack genom kokning i bad med soda, natriumhydroxid, och neutraliserades därefter i svagt syrabad. Delarna handpolerades med Brasso putsmedel utan slipmedel. Delarna sprutlackerades med cellulosalack. Åtgärdsförslaget innebar att krokiga ljusarmar skulle riktas. Ljusarmar med slitna fästklackar skulle lödas med silverlod (silverfosforkoppar) eller tenn, beroende på skadans storlek, och metallen filas till rätt form. Sprickor i metallen eller lödningar som håller på att gå upp löddes med silverlod. Alla kablar, anslutningar och lamphållare har bytts mot ny typgodkänd jordad utrustning. Ny elledning utfördes med en guldfärgad kabel. Lamphållarna monterades med klammer av mässingsplåt runt armar etc. Inga ytterligare hål fick borraras i mässingen. Dimbara LED-lampor monterades.

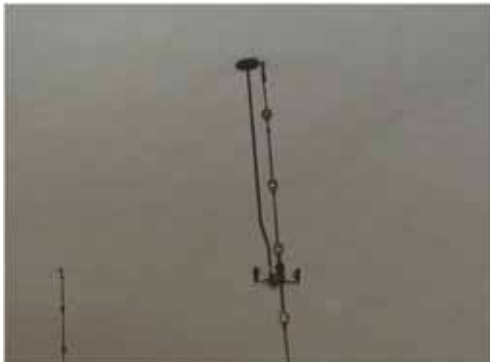
Figur 73. Spotlights monterade i pendeln före åtgärder.

Kronorna har sedan tidigare haft uppljus placerat i pendeln. Denna armatur är utbytt mot nya uppljusarmaturer från Ljusdesign. De tjocka, svarta kabelrör och plattor som tidigare suttit i anslutning till uppljuset är borttaget och ersatt med mer diskret gummikabel.

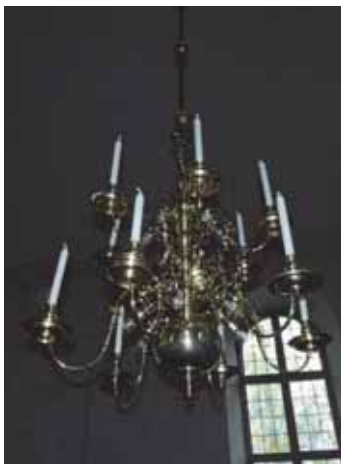
Figur 75. Ljuskrona efter åtgärder.

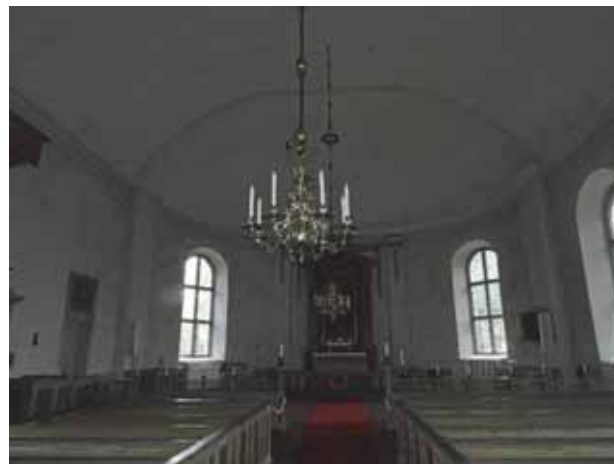
Figur 76. Nya runda spotlightkransar monterade i pendeln.

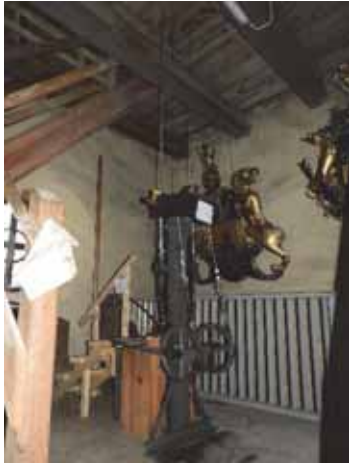
Figur 85. Ringverket före åtgärder.

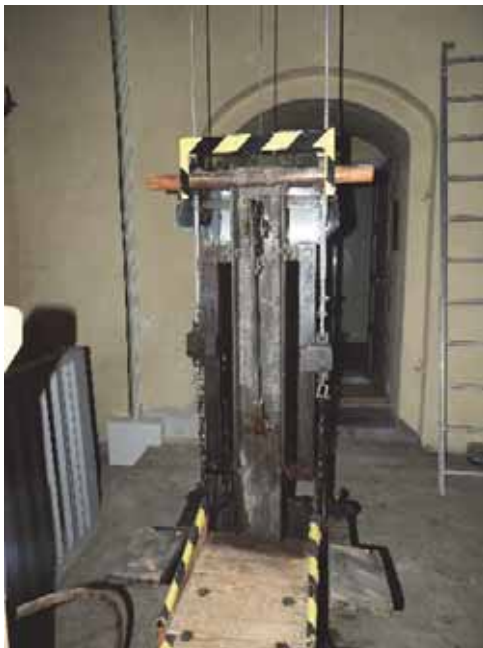
Figur 87. Ringverket före åtgärder.

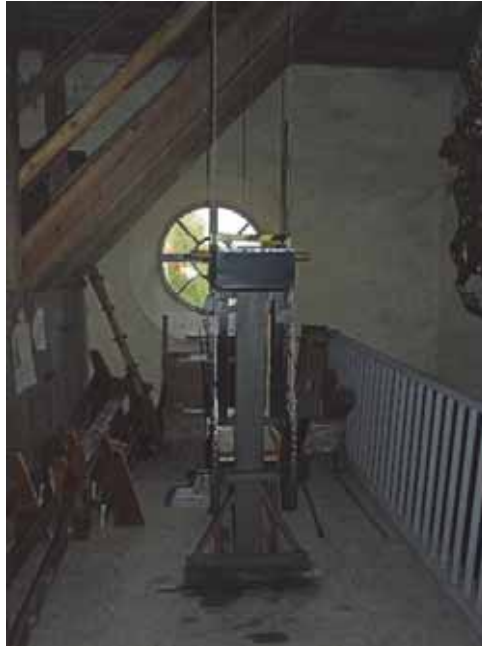
Figur 89. Ringverket efter åtgärder.

Den gamla tramppulpeten på tornplan 2 bevarades men vajrarna upp till klockorna spärrades för att förhindra personskador med rörliga delar i publik miljö. Tunnare wire för klämtningen har även den tagits ur funktion.

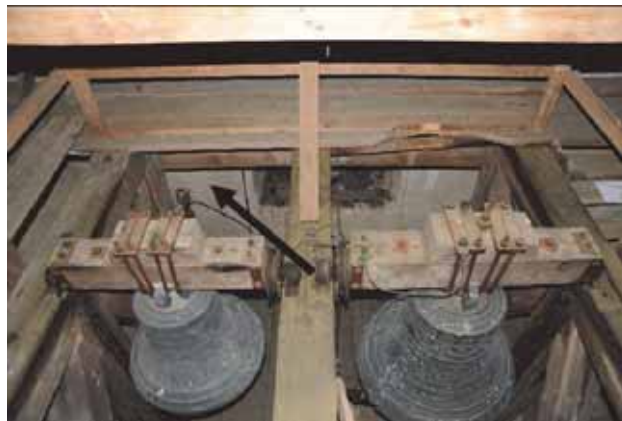
Figur 91. Plats för utrustning före installation.

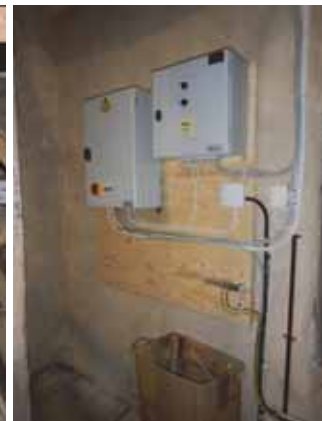
Figur 92. Installationer för elektrisk klockringning. Foto: Svensk Klimatstyrning.

Styrskåpet för den nya klockringningen placerades på tornplan 5, bredvid lucköppningsskåpet. Motorerna placerades ovan klockorna på plan 6 och klockorna försågs med nya linhjul. De tidigare små kedjehjulen ersattes med större hjul.

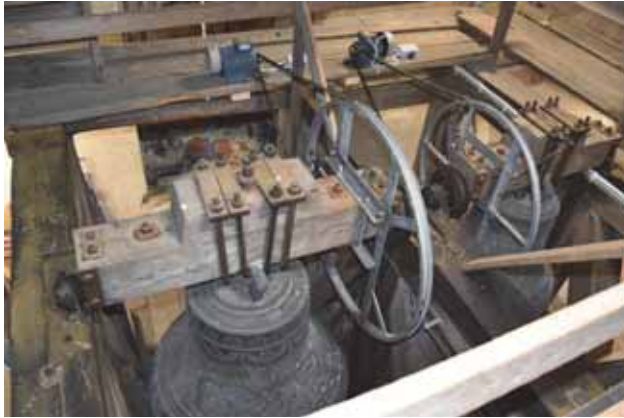
Figur 95. Monterad elektrisk klockringning. Foto: Svensk Klimatstyrning.
