# Ingenjörsbostaden vid Sala Silvergruva

## Takomläggning

Antikvarisk medverkan

Sala Silvergruvan 1:846  
Sala landsförsamling  
Sala kommun  
Västmanland

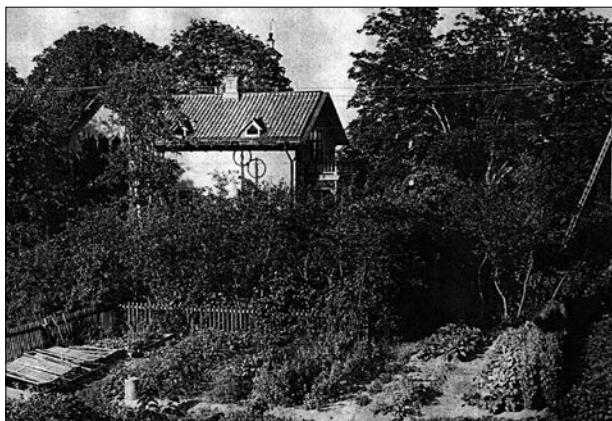
*Byggnaden från sydväst. Stuprör är monterade. Bilden är troligtvis från tiden omkring sekelskiftet 1900. Fotot är tillhandahållet av Leif Berggren via e-post 2017-04-25.*

Från fotrännan fanns utkastare placerade vid byggnadens ursprunglig hörn. Önskemål fanns att montera stuprör istället för att göra nya utkastare. Det skulle innebära mindre fuktpåslag på fasaderna. Förslaget utreddes och historiska foton tagna omkring sekelskiftet 1900 och kring 1950, innan 50-talets omläggning, studerades. De påvisade en ursprunglig takavvatning med stuprör med skarpa vinklar och konformade kupor målade i takplåtsfärgen.

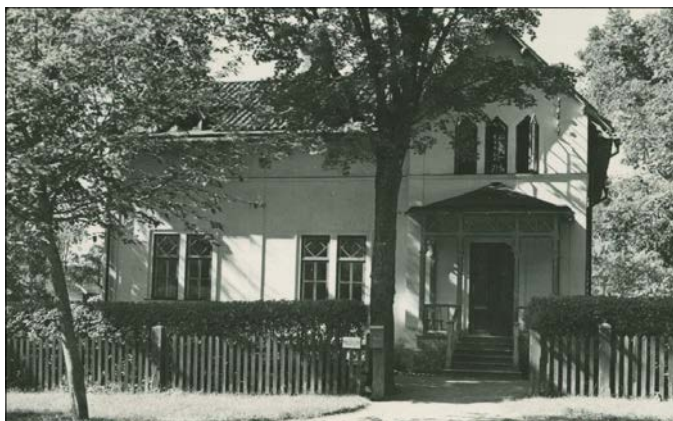
*Foto från nordöst troligen tagen kring 1950. Foto ur Sala Silvergruvans arkiv.*

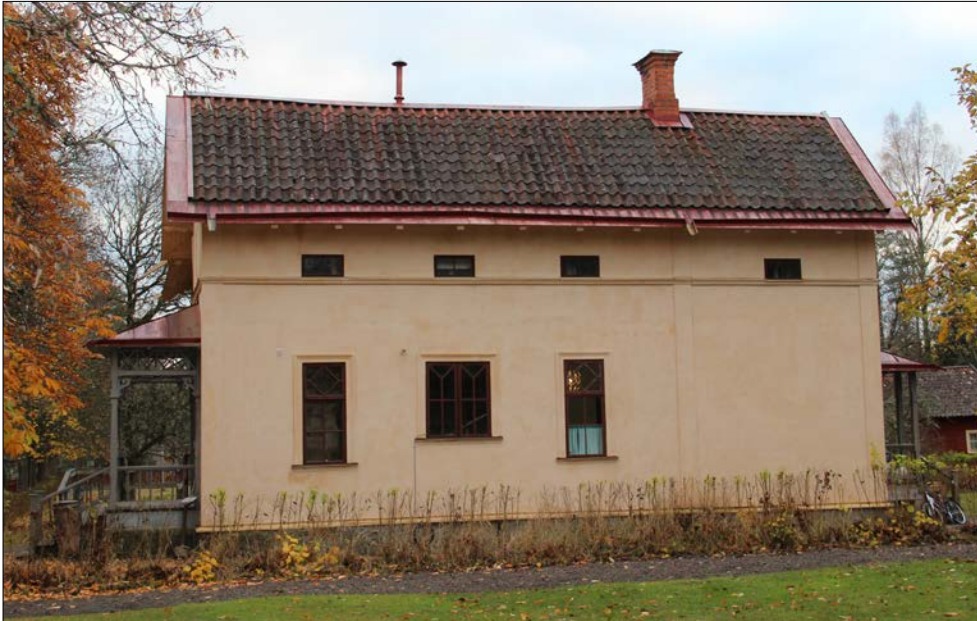
Utifrån synliga skador i taket och på fasaden var det tydligt att det fanns läckage vid rännदार och vid takkupor. Redan i Vård- och underhållsplanen som upprättades 2009 omnämns takläckage. I Bjerking's konditionsbesiktning från 2015 beskrivs att taket var i dålig kondition på grund av eftersatt underhåll med flertalet läckage. En läckagepunkt vid en ränndal, mot öster ovanför entrén, berodde på otätheter i falsar. Där hade även fukt trängt in i takstol. Partier med bom i putsen samt sprickbildning beskrivs också.

*Ingenjörsbostaden sedd från nordväst före åtgärd.*

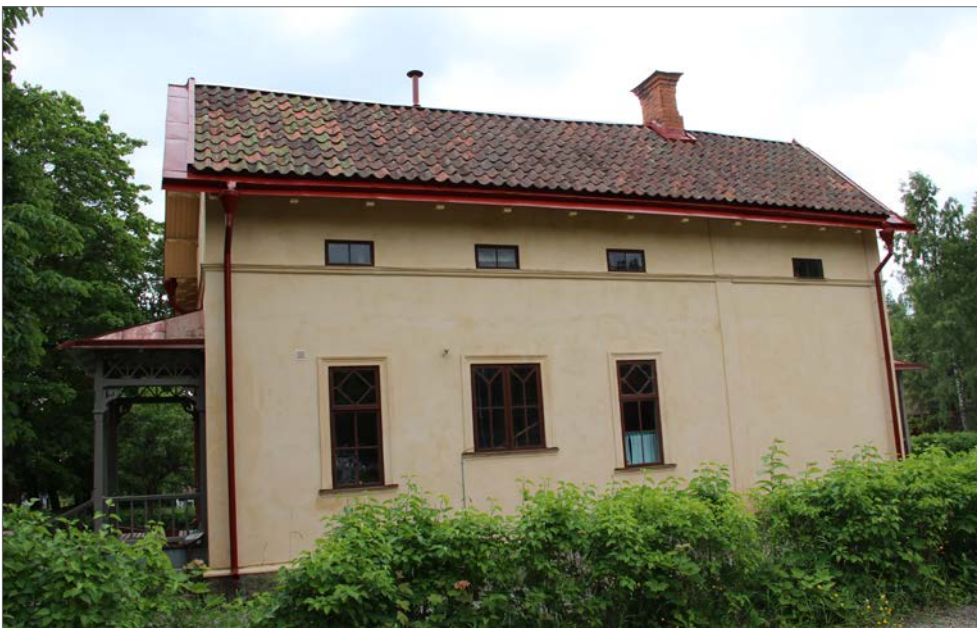
*Ingenjörsbostaden sedd från nordväst efter åtgärd.*

Som helhet har arbetet utförts med gott resultat och god kvalitet. Vid takomläggningen anpassades arbetet till byggnadens kulturhistoriska värden.

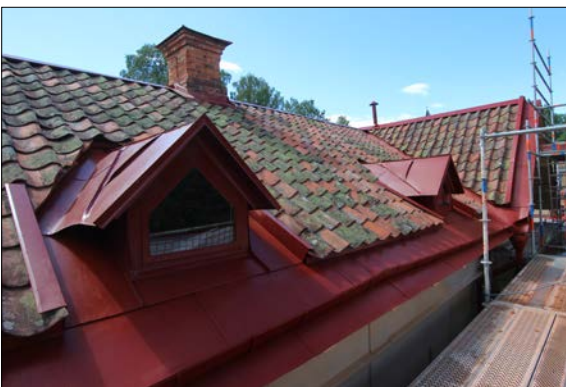
*Takfall mot nordöst efter åtgärd.*
