Tomaskyrkan i Västerås

Ombyggnad 2013 – 2014

Antikvarisk rapport

**Kv. Cedern 1
Badelunda socken
Västerås kommun
Västmanland**

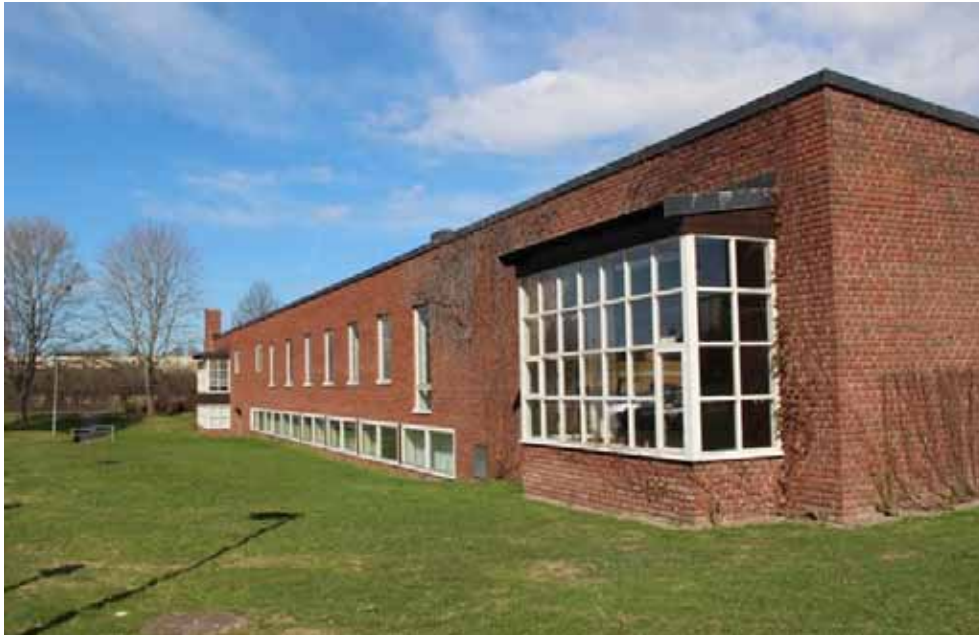
Figur 5. KM13026 Tomaskyrkan_1284. Södra längans södra fasad med burspråket i förgrunden.

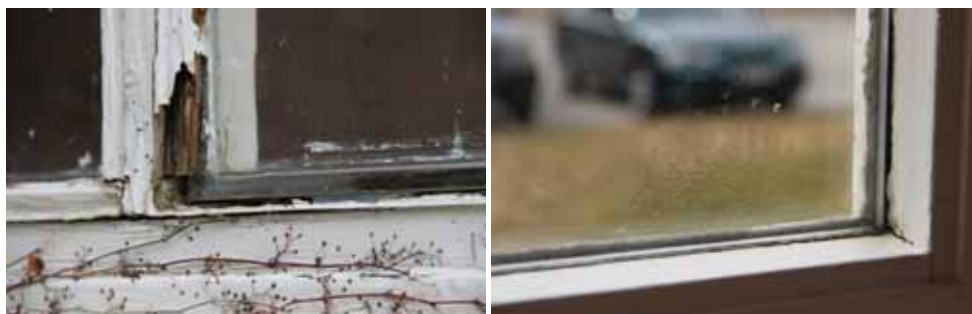
I burspråk och vindfång var isolerglasrutorna inte täta och kondens bildades mellan glaset. Rötskador förekom i omgivande virke. Glasrutor och trälistor byttes ut till nytt effektivt isolerglas och nya trälistor. Förekommande rötskador i karmvirke åtgärdades genom trälagningar. Fönstersnickerierna målades med Oljefärg V från Beckers. Av antikvariska skäl följdes inte det förslag som var framtaget i entreprenadhandlingen eftersom utseendet skulle förändras negativt, se figur 6 nedan. Istället behölls befintliga kopparbleck under glasrutorna, efter skrapning och rengöring. Nya isolerglasrutor monterades på distanser från plåtblecket likt ursprungligt utförande. Nya trälistor med samma dimensioner och teknisk lösning som tidigare monterades med undantaget för

Figur 8. KM13026_0014. Trälister kring glasrutor var rötskadade.

Figur 9. KM13026 Tomaskyrkan_0946. Kondens mellan glaset i de gamla isolerglasrutorna.

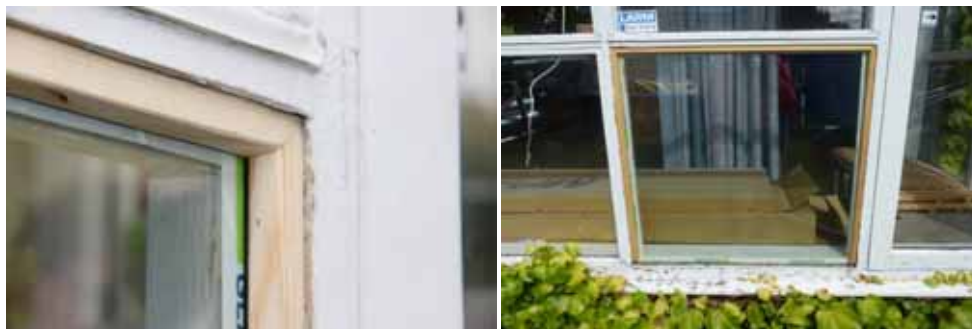
Figur 10. KM13026_0077 Provmontage av isolerglas och trälister.

Figur 11. KM13026_0113 Provmontage av isolerglas och trälister.

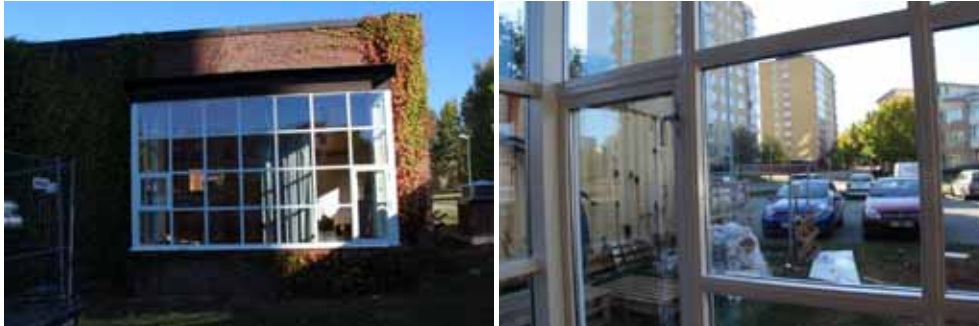
Figur 12. KM13026_0136 Burspråk södra fasaden efter åtgärd.

Figur 13. KM13026_0179 Burspråk fotograferat innifrån efter åtgärd.

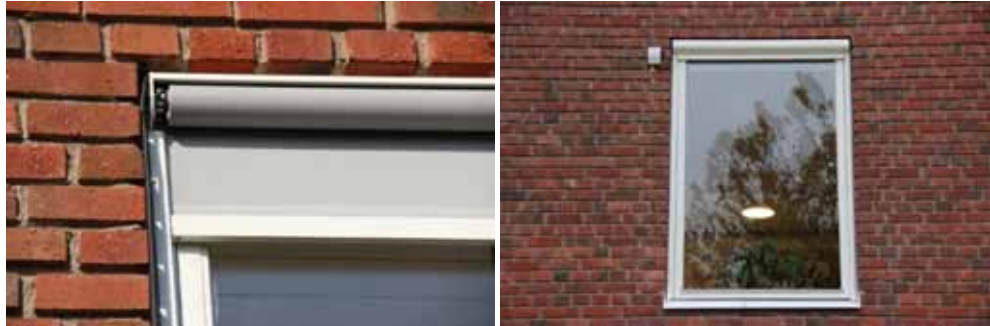
*Figur 16. KM13026_0131 Detalj av monterad solskyddsgardin på övre våningens fönsterkarm. Fönstren ligger något indragna vilket möjliggjorde att gardinen hamnade i liv med fasaden i överkant.
Figur 17. KM13026_0220 Fönster i södra fasaden efter att solskyddsgardiner och tillhörande apparatur monterats.*

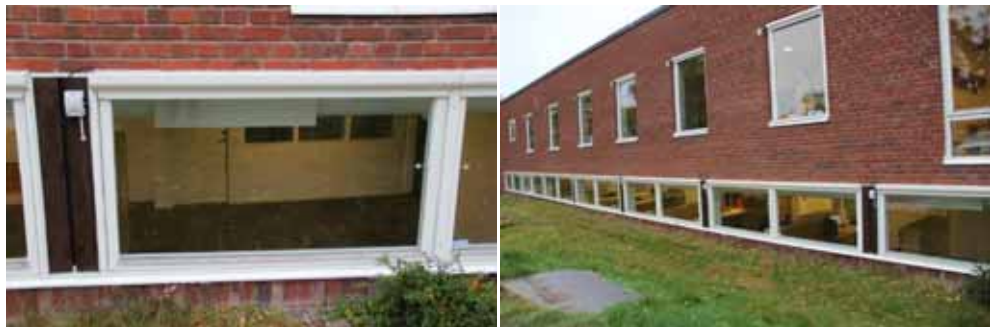
*Figur 18. KM13026_0212 Fönster i södra fasadens källarvåning efter att solskyddsgardiner och tillhörande apparatur monterats. I källarvåningen ligger fönstren i liv med fasaden vilket gör att gardinerna sticker ut från fasadlivet.
Figur 19. KM13026_0211 Södra fasadens fönster efter att solskyddsgardiner och tillhörande apparatur monterats.*

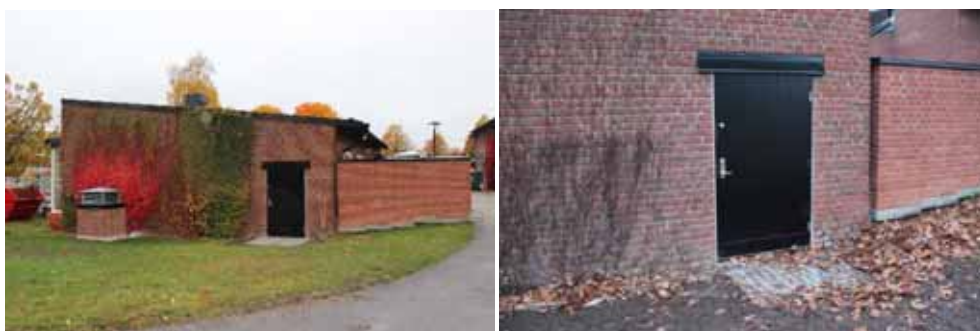
Ur antikvariskt perspektiv hade det istället varit önskvärt att nödutrymningsdörren utformats på liknande sätt som kyrkans befintliga nödutrymningsdörr, det vill säga en mörkbetsad trädörr. Under arbetsprocessen i Etapp 1 blev inte frågan ordentligt diskuterad och den svarta plåtdörren som föreskrevs i bygghandlingen kom att monteras. För att erhålla avvaxling ovan dörr monterades ett kraftigt vinkeljärn som sköt ut på vardera sida om dörrkarmen. Denna täcktes sedan av en kraftig svart plåtlist. Utanför dörren lades först markplattor av betong. Av antikvariska skäl byttes plattorna ut till en gatstensläggning som ansluter till den gatstensbeläggning som kringgärdar byggnaden.

Figur 26. KM13026_0222 Södra längans östra gavel. Ny nödutgång från körsalen/musikrum 166 samt uteluftsdon/kassun.

Figur 27. KM13026_0278 Betongplattorna har bytts till en gatstensläggning som ansluter till den gatstensbeläggning som kringgärdar byggnaden.

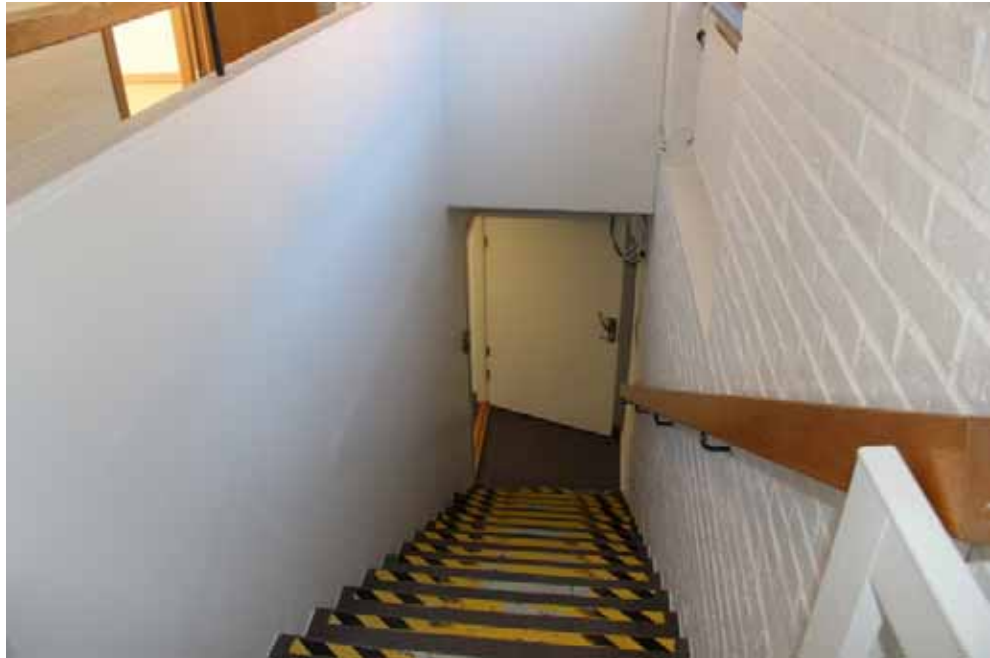
Figur 61. KM13026_0167 Trapphall 015 efter ombyggnad. Till vänster i bild har handledaren byggts in i den nya brandavskiljande väggen.

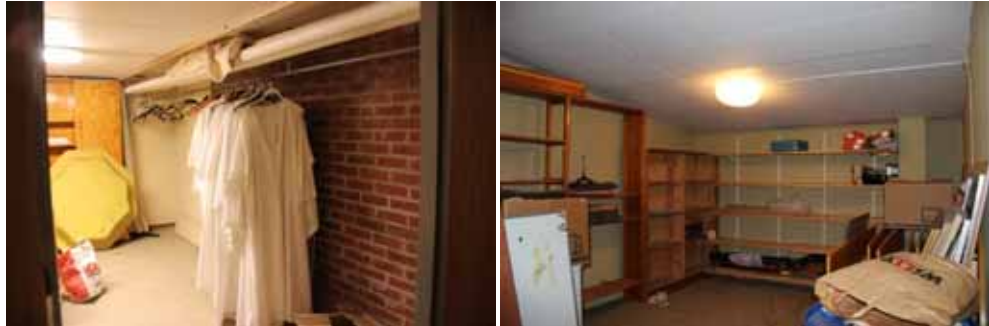
Figur 66. KM13026 Tomaskyrkan_1023 Tegelväggen i bild revs under entreprenaden.

Rummen har sedan byggnadens uppförande nyttjats för fläktrum och förråd. I entreprenaden revs en ursprunglig tegelvägg och en sekundärt tillkommen regelvägg. Teglet från den ursprungliga väggen sparades på pall i syfte att eventuellt kunna återanvändas vid nymurning i andra delar av byggnaden senare under entreprenaden. Teglet är håltegel och fogen var av hårt bruk så demontering för återanvändning var svårt, endast lite tegelmängder kunde sparas. Omålade tak och väggar behölls omålade i förråd 019 och 021.

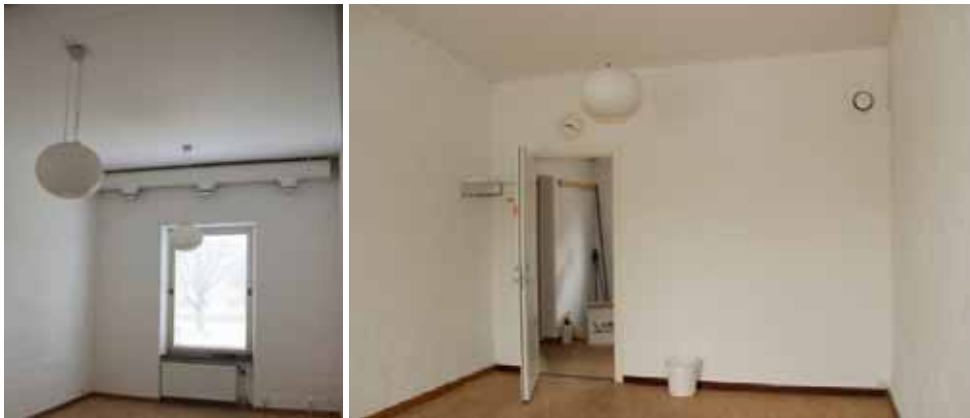
Figur 79. KM13026 Tomaskyrkan_0773 Pausrum 156 innan åtgärd. I bild syns armaturen som demonterades för att återmonteras i nya cafeterian.

De flesta belysningsarmaturer byttes ut till nya i enlighet med entreprenadhandlingarna. De nedpendlande glasarmaturerna av märket Luxus 572, från Tomaskyrkans originalinredning, som hängde i rum 155-157 var även de tänkta att ersättas av nya armaturer men sparades och återmonterades i den tillkommande cafeterian. Armaturen är av samma typ som sitter i samlingsisal 141 och 142.

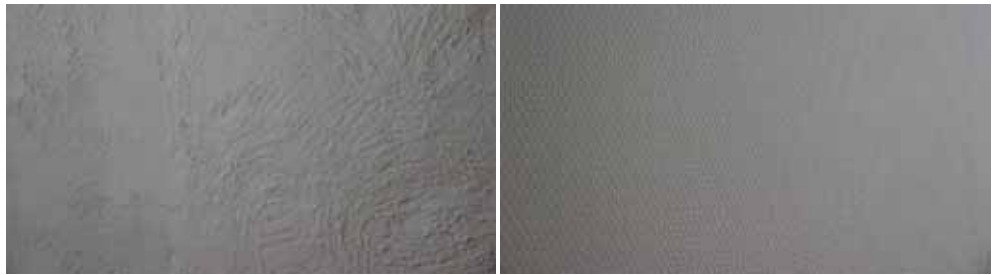
Figur 85. KM13026 Tomaskyrkan_0812 Kalkputsad och kvastad yta på vägg mot väster i kontorsrum som ska bli västra delen av café.

Figur 86. KM13026 Tomaskyrkan_0811 Sekundär vägg med glasfiberväv mot öster i kontorsrum som ska bli västra delen av café. Väggens revs.

Bristande kommunikation ledde till att kalkputsade och kvastade väggar, som senast silikatavfärgats, målades om med en vit latexbaserad väggfärg från Beckers.

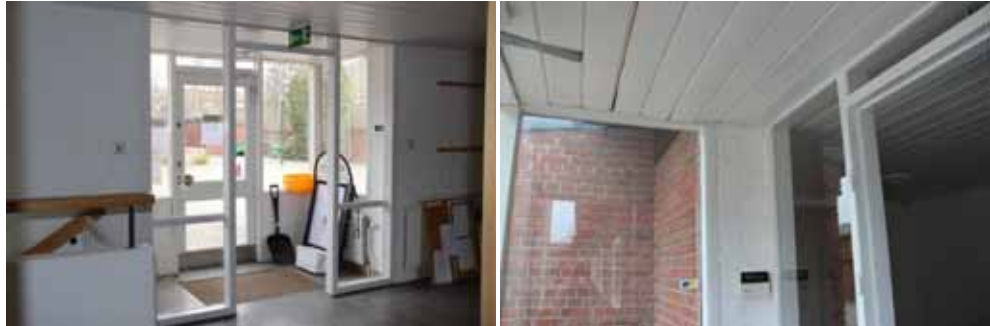
Figur 114. KM13026 Tomaskyrkan_0858 Vindfång 165 före åtgärd. Paneltaket är skadat på grund av ett tidigare läckage från taket.

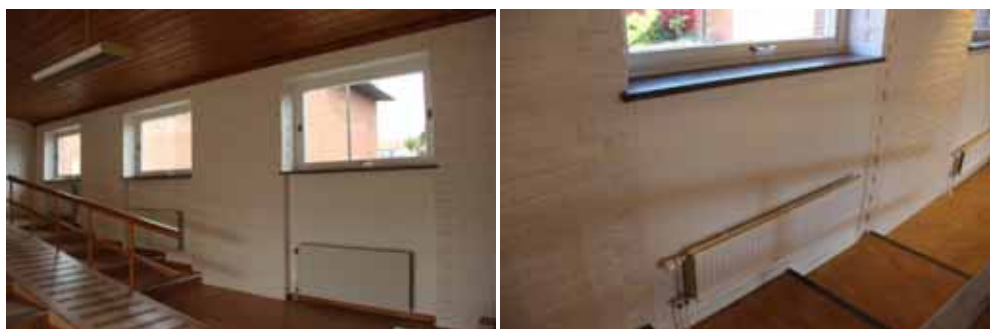
Figur 119. KM13026 Tomaskyrkan_0921 Musiksal 166 före åtgärd, radiatorer placerade i nischer.

Figur 120. KM13026_0180 Igengipsade radiatornischer och utflyttade radiatorer i sal 166.

Radiatorerna satt tidigare monterade i nischer under fönsterbrädorna i norra väggen varför önskvärd effekt inte uppnåddes. Nischerna byggdes igen och de nya radiatorerna flyttades ut. I burspråket krävdes nya radiatorer med högre effekt vilket medförde att elementskydden av furu inte livade med fönsterbrädan efter åtgärd.

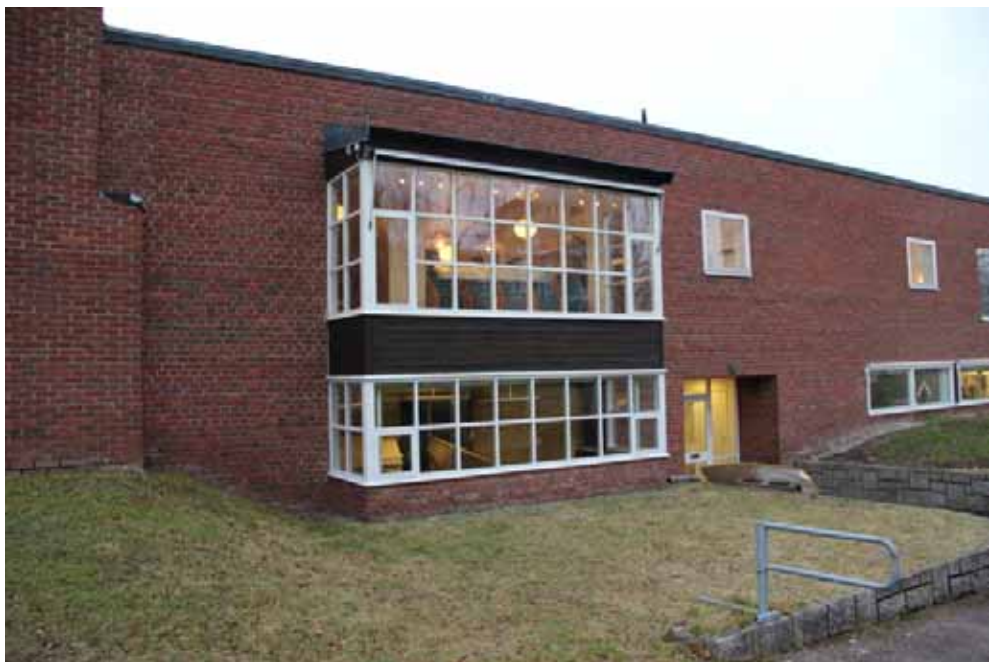
Figur 128. KM13026_0339 Burspråk i södra fasadens källarplan efter åtgärd.

I burspråken i södra fasadens källarplan och norra fasadens bottenplan byttes det yttre partiernas glas ut mot nya isolerglasrutor. Åtgärderna utfördes på samma sätt som på övriga burspråk och vindfång, se rubrik "Renovering av burspråk och vindfång" ovan under "Etapp 1 Byggnadsarbeten utvändigt". På markisen över södra fasadens fönsterparti genomfördes dukbyte.

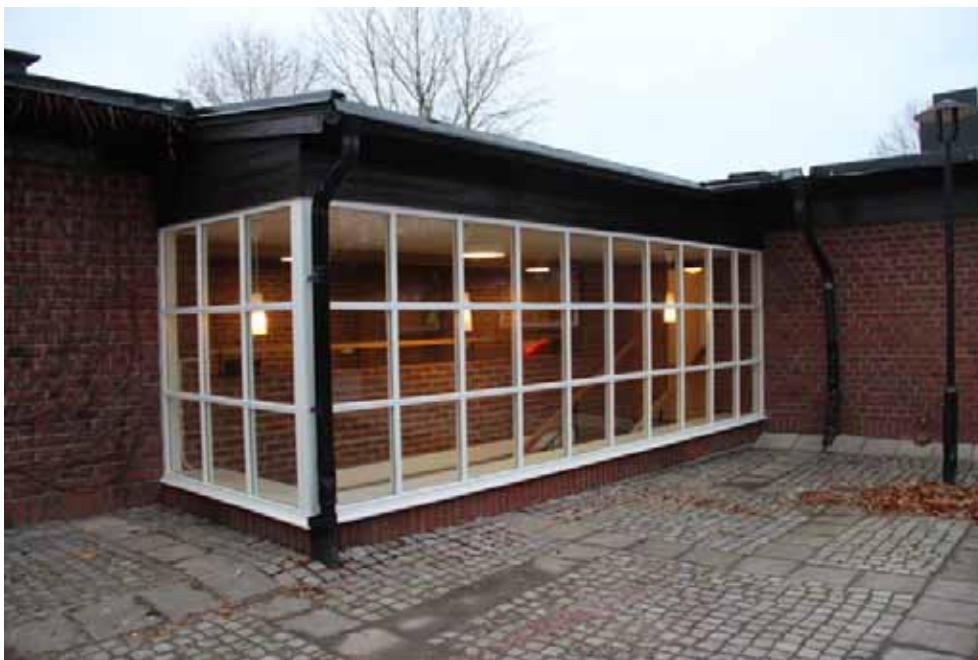
Figur 130. KM13026_0281 Burspråk mot gården i norra fasaden efter åtgärd.

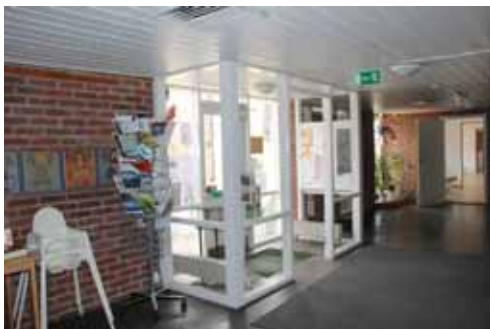
Figur 135. KM13026_0279 Nybyggt vindfång.

I ritningarna som upprättades avvek dock utformningen från de befintliga vindfången bl a genom att fönsterpartierna är indragna från fasadliv och placerade på den isolerade regelstommen, i enlighet med rådande byggnormer och energikrav. Utformningen ansågs avvika från befintliga vindfång i allt för hög grad och i samråd med Länsstyrelsen togs beslutet att göra avsteg från energikraven. Ritningarna ändrades så att fönsterpartierna flyttades ut i liv med tegelbröstningen. De röda granitstenarna som låg framför entrén lyftes och flyttades ut framför det nya vindfånget. Den redan gjutna betongplattan sågades av i sidled eftersom den var gjuten enligt de först upprättade ritningarna. Ett litet smalt galvat plåtbleck tillkom nedtill mot gatstensbeläggnigen.

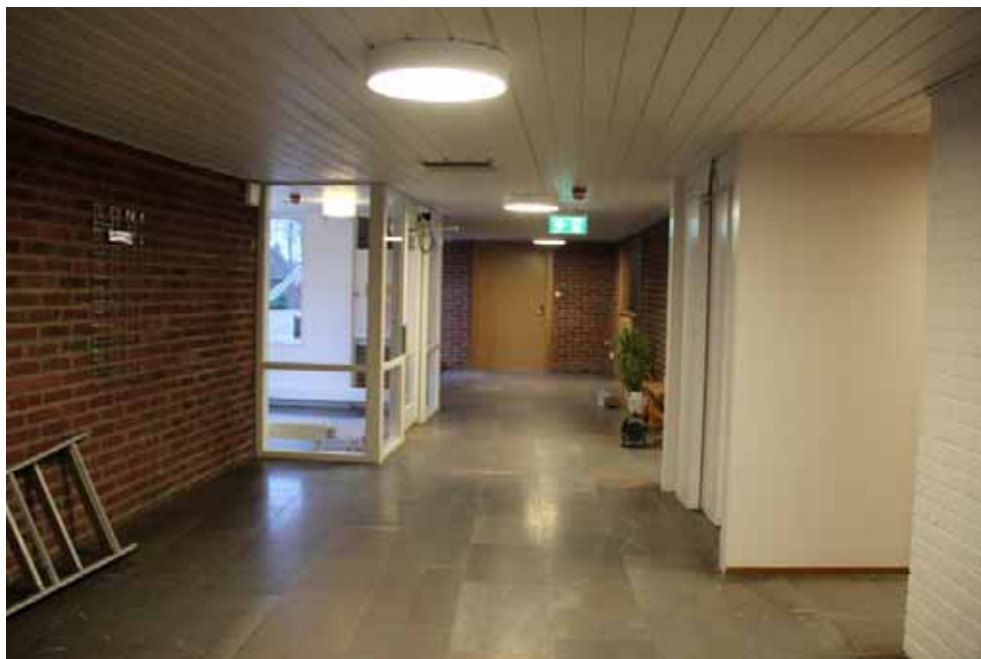
Figur 138. KM13026_0305 Hall 140. Vindfång interiört efter ombyggnad.

Befintliga inre glaspartier i ovan nämnda vindfång var avsedda av bytas ut och dörren ersättas med en bredare. När de nya glaspartierna levererades var de inte utförda enligt ritningen. Måtten avvek genom att partiet mellan övre och nedre glasruta var ca 15 cm brett istället för det befintliga utseendet där karmmåttets bredd var ca 6-7 cm. Även bottenstycket i de nya partierna var ca 15 cm istället för 6-7 cm. Beslut togs då att befintliga partier vid sidan om dörren skulle bevaras men byggas om istället för att rivas.

För att få plats med den nya, bredare dörren (som var byggd enligt ritning) flyttades dörrkarmarna i sidled. Lösningen ansågs även bättre ur ett antikvariskt perspektiv genom att en större del av ursprungligt material bevarades. Inne i vindfånget lades en ny skrapmatta och nytt kalkstensgolv, likadant som i byggnaden i övrigt.

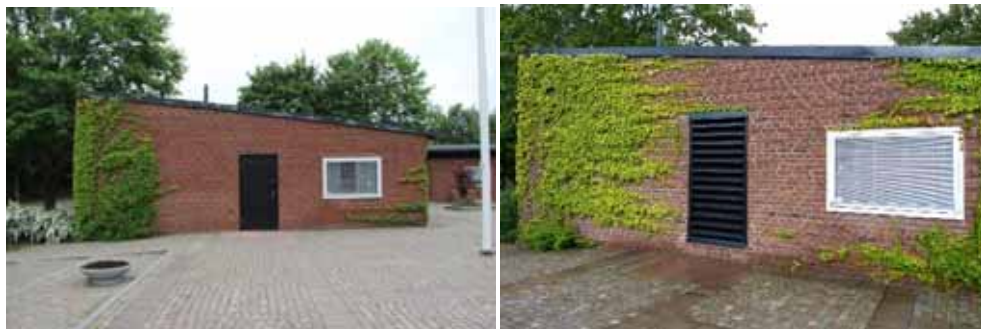
I norra längans södra gavel ersattes en tidigare dörr med ett stort ventilationsgaller på grund av interiöra ombyggnationer. Gallret monterades ca 30 cm upp från marknivå på grund av risk för snöansamling vintertid. Ventilationsgallret hade projekterats med ett mycket klumpigt utseende, troligen för att få ett galler med så små ljudproblem som möjligt. Den estetiska inverkan gallret hade på fasaderna hade inte berörts. Till en början hade man kvar den blanka, galvade ytan, men då detta avvek så kraftigt från övriga byggnadsdetaljer målades det in i svart. Detta efter att man försökt hitta ett liknande galler som på den motstående södra längan, där ett ursprungligt galler för luftintag är placerat. Då man inte kunde hitta ett galler som motsvarade kraven hade man för avsikt att försöka specialtillverka ett galler. Tillsvidare kom dock det estetiskt sett dåligt anpassade gallret att bli kvar.

Figur 139. KM13026_1711 Södra gaveln innan åtgärd.

Figur 140. P1190360 Södra gaveln med nytt ventilationsgaller som målats svart.

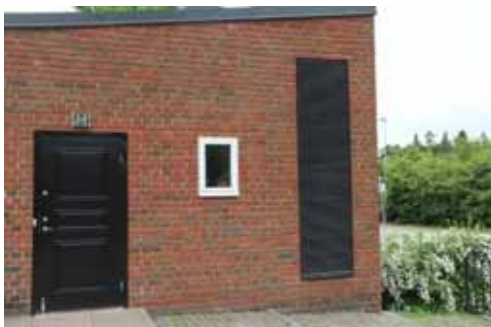
Figur 141. På södra längan finns ett befintligt galler med betydligt tunnare lameller. Foto: Helén Sjökvist.

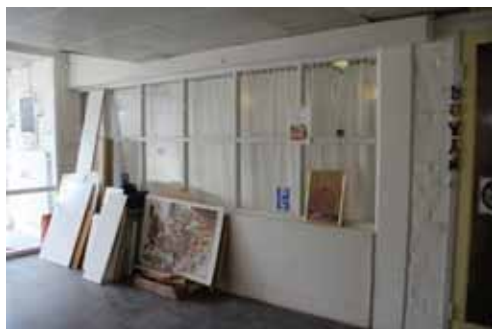
Rum 024, "Duvan", byggdes som hörsal men användes innan entreprenaden för barnverksamhet. Rum 023 utgör korridor. Mellan Duvan och trapphall 003 finns ett glasparti utfört med vita snickerier och hamrat glas. Eftersom väggen skulle fungera som brandcellsgräns var glaspartiet tänkt att sättas igen från båda sidor med gipsskivor. Olika lösningar för att bevara partiet synligt utreddes men beslutet landade i att

Figur 143. KM13026_1155 Glasparti mellan 003 och 024 innan åtgärd.

glaspartiet gipsades inifrån Duvan och blev på så sätt fortsatt synligt i trapphallen. Gipsskivorna målades vita in mot Duvan. Dörren mellan trapphallen och Duvan byttes ut. Ny dörr blev smalare än befintlig och en del av öppningen gipsades igen och vitmålades. Synliga ventilationskanaler monterades i tak och tilluftsdon på norra och östra väggen. Västra väggen hade en sekundär vitlaserad bröstpanel. Panelen var byggd kring radiatorerna och bakom dem hade tegelväggen målats vit. Panelen revs och de målade tegelytorna blästrades. I korridoren 023 demonterades takkassetter av perforerad plåt och ersattes av ett plocktak med gipsskivor.

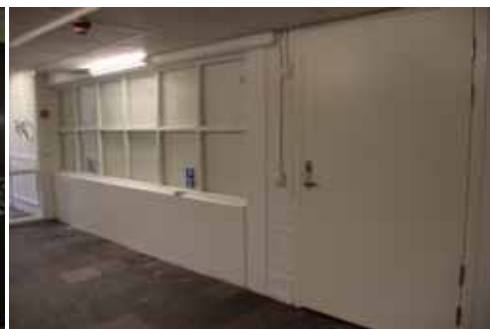
Figur 144. KM13026_0322 Glasparti och dörr efter åtgärd.

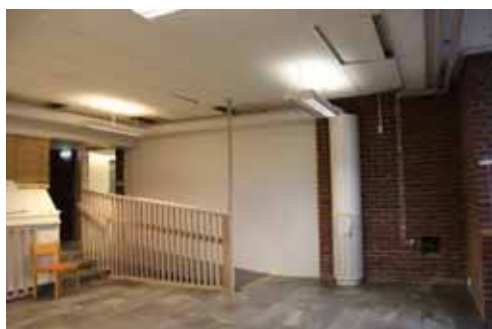
Figur 145. KM13026_0328 Duvan 024. Igengipsat glasparti och nya ventilationsinstallationer i tak och på vägg.

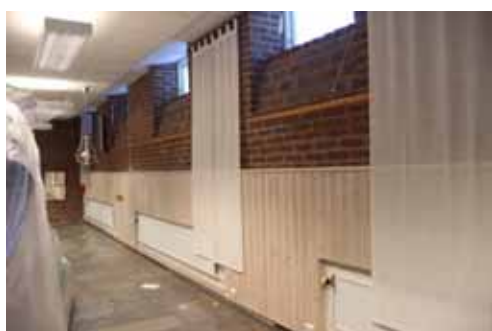
Figur 146. KM13026_0195 Bröstpanel i Duvan, 024, före åtgärd.

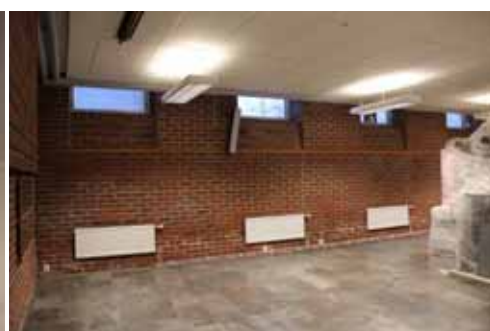
Figur 147. KM13026_0329 Duvan 024. Bröstpanel är riven och väggen blästrad.

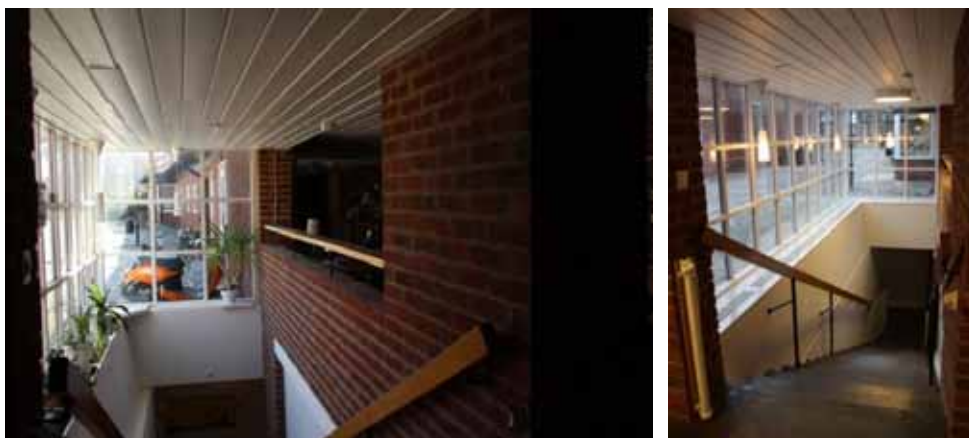
I trappa 15, mellan källarvåning och bottenplan, satt eternitskivor som dolde radiatorer. Dessa demonterades och ersattes med gipsskivor. Upptill monterades en nytillverkad konvektorskiva med sågade spår. Korridor 140 hänger samman med hall 143. Åtgärder som utfördes var dragnings av ny el, brand och larmkablage samt nya ventilationskanaler. Enligt entreprenadhandlingarna skulle de nya ventilationsrören förläggas nedanför innertaket och kläs in i en kanalinklädnad av gipsskivor. Det skulle innebära en synlig skrymmande kanal i taket. I kapprum 147 var den dessutom inritad på samma plats där det sitter ett ljusinsläpp i taket. För att undvika sådan lösning beslutades det att ny ventilation skulle förläggas dolt ovanför innertaket där vindsutrymmet var tillräckligt stort. Innertaket utgörs av en hyvlad, spontad spårpanel med marginellt fasade kanter. Åtgärden krävde demontering av 3-4 panelbrädor. Dessa ersattes med nya panelbrädor beställda enligt likadana dimensioner som de tidigare. Arbetet med den nya receptionen, 145, innebar att en del av en tegelvägg revs i anslutning till en tidigare dörröppning. I den större öppningen byggdes en reception upp med front och listverk av ekfanerad spånskiva. Toppskiva med ytskikt av linoleum och kantlist av ek.

Figur 154. KM13026 Tomaskyrkan_0620 Trappa 15 före åtgärd.

Figur 155. KM13026_0297 Trappa 15 efter åtgärder som bl a innebar byte av radiatorer och nya material till radiatorinklädnad. De nya gipsskivorna flyttades ut för att inte medge "klätterskant" där barn kunde riskera komma till skada.

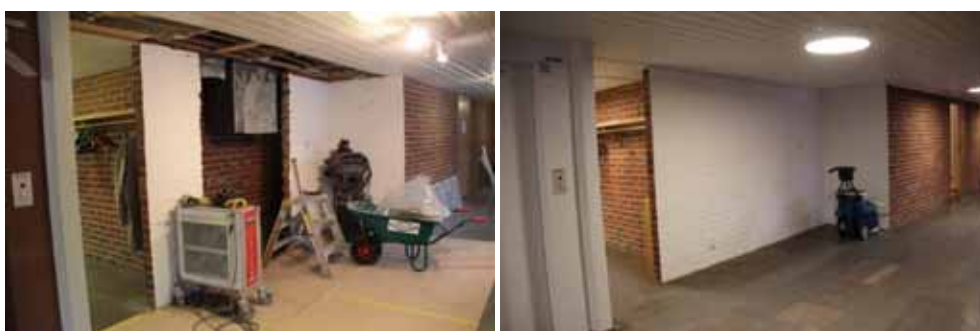
Ett annat ingrepp var en oplanerad rivning av en del av en tegelvägg för åtkomst till ventilationskanaler mellan hall 143 och wc 153 och 154. Initialt var det tänkt att ventilationskanalerna skulle öppnas för åtkomst ovanifrån genom öppning via taket. Denna lösning frångicks genom att andra arbeten som berörde yttertaket utgick ur entreprenaden. Lösningen att öppna upp väggen inifrån wc 153 och 154 diskuterades men vid ett platsbesök hade del av tegelväggen mot hall 143 redan rivits. Efter byten av ventilationskanaler murades väggen upp igen med ny tegelsten, mycket lik befintlig sten,

Figur 158. KM13026_0204 Riven vägg till ventilation i hall 143.

Figur 159. KM13026_0320 Återställd tegelvägg i hall 143 efter åtgärd.

en rödflammig sandad hålsten, från Wienberger, Haga Tegelbruk. Väggen var sedan tidigare vitmålad och målades återigen vit. Övriga åtgärder i 140 och 143 som utfördes var att väggar och dörrar till hissen målades vita med en vit latexbaserad färg. Nya takarmaturer sattes upp och en konvektorinklädnad renoverades.

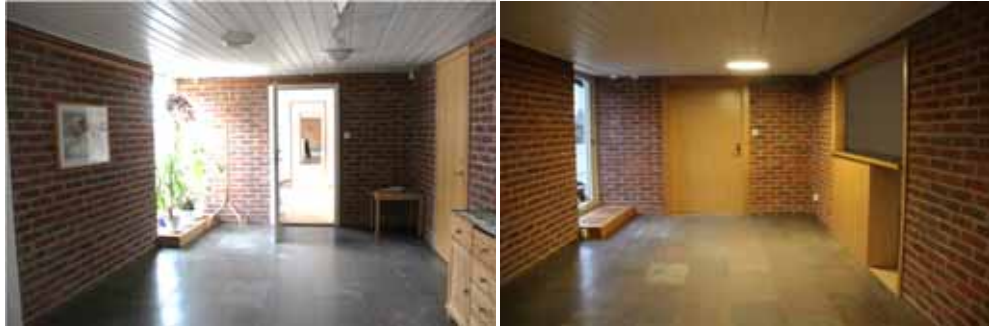
Figur 160. KM13026 Tomaskyrkan_0743 Hall 143 före åtgärd.

Figur 161. KM13026_0306 Hall 143 efter åtgärd. Plåtdörren in till caféet är utbytt till en lite bredare ekdörr med ekföder. Receptionsdisk har byggts i södra väggen. Konvektorinklädnad av ek nedanför fönstret renoverades.

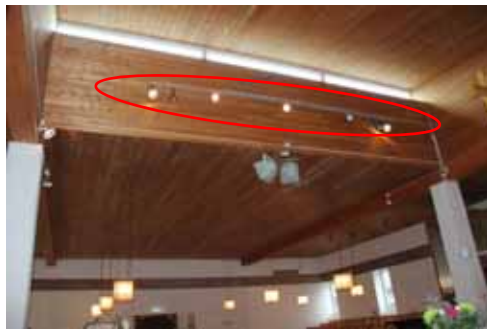
Figur 177. Befintliga spotlights med missprydande eldragningar avlägsnades.

Det mesta av eldragningarna inne i kyrksalen har kunnat utföras dolt i tak. Inne i kyrksalen har belysningen förändrats genomgående. Befintliga spotlights i koret har demonterats och nya spotskenor har monterats högre upp mot taket. Infästningar har gjorts med träskruv med cirka två meters mellanrum. Vita kablar i tak och mot bjälkar har målats in efter kulör på underlaget eller dragits dolda. Även på de öst-västligt orienterade balkarna har spotskenor placerats.

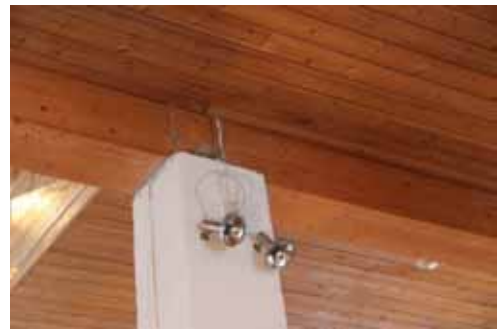
Figur 178. Befintliga spotlights mot koret avlägsnades.

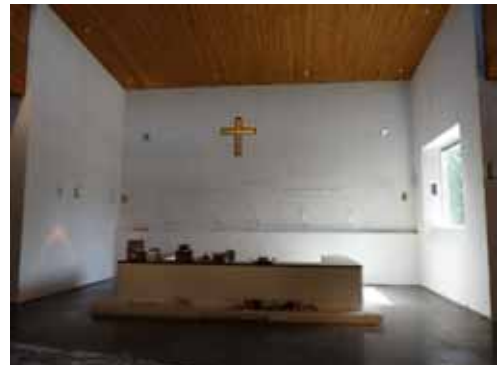
Figur 179. Ny spotlightskena är placerad något högre än tidigare.

Figur 180. Samtliga tavlor i korets pentatyck har fått separat larmning med tillhörande eldragning.

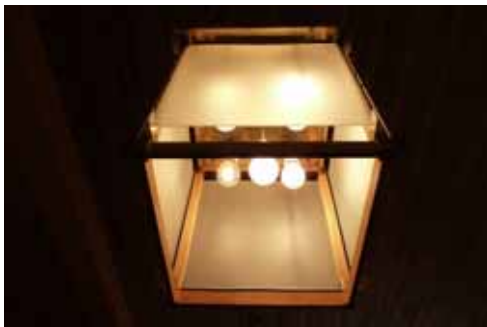
Figur 185. De pendlade armaturerna har endast försetts med en ny ljuskälla. Bild före åtgärd.

Figur 186. Bild efter åtgärd. Foto: Lisa Skanser.

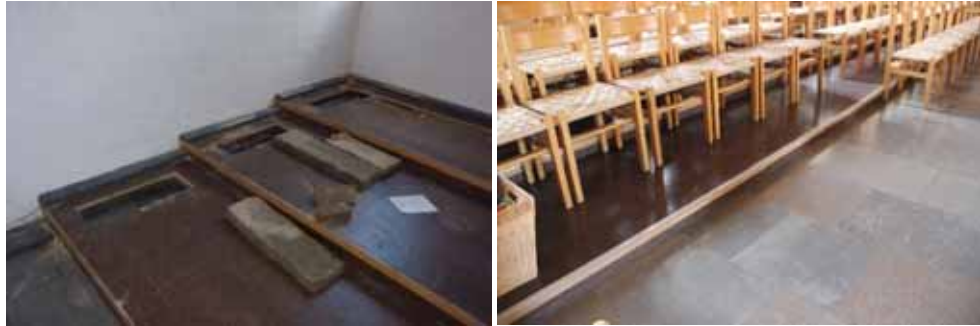
Stengolvet i kyrksalen har polerats. Linoleumplattorna på gradängerna i kyrksalens norra sida var slitna och hade fula iläggningar och byttes därför. Den har därför bytts mot ny linoleummatta i ungefär samma rödbruna ton som tidigare plattor.

Figur 188. Körgradängerna med äldre linoleumplattor. Foto: Tobias Mårud.

Figur 189. Ny linoleummatta på gradängerna. Foto: Lisa Skanser.

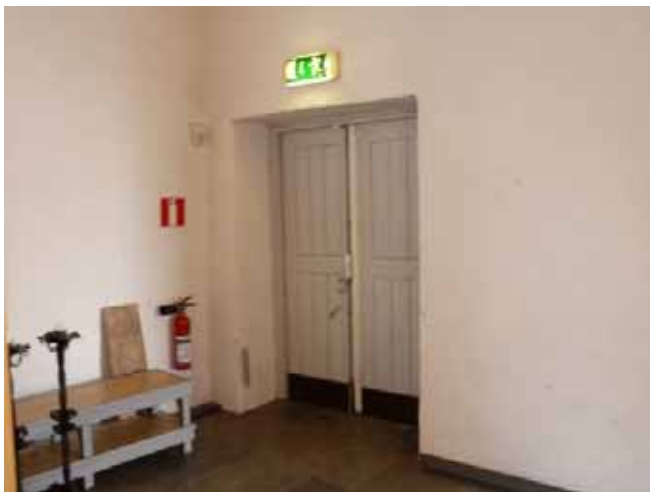
Figur 194. Nödutgång i nordöst före åtgärder. Foto: Helén Sjökvist.

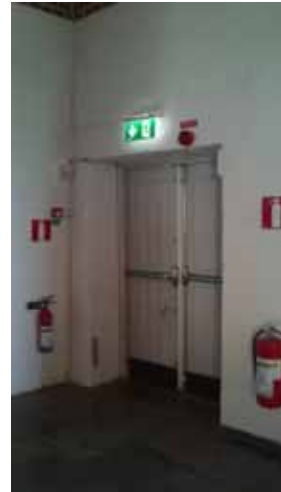
Figur 195. Nödutgång i nordöst kompletterad med ytterligare brandsläckare, ny ledskylt, blyxtljus och panikregel. Foto: Helén Sjökvist.

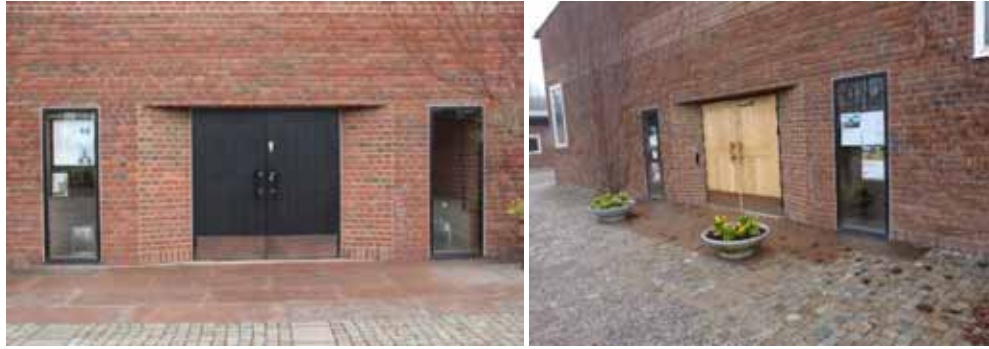
Figur 203. Dörrparti före åtgärder med svartmålade dörrblad och rektangulär stenläggning i röd granit. Foto: Helén Sjökvist.

Figur 204. Dörrparti efter åtgärder. Armbågskontakt och läsare placerad till vänster om dörren. Nytt dörrparti och en avtrappande stenläggning framför. Foto: Helén Sjökvist.

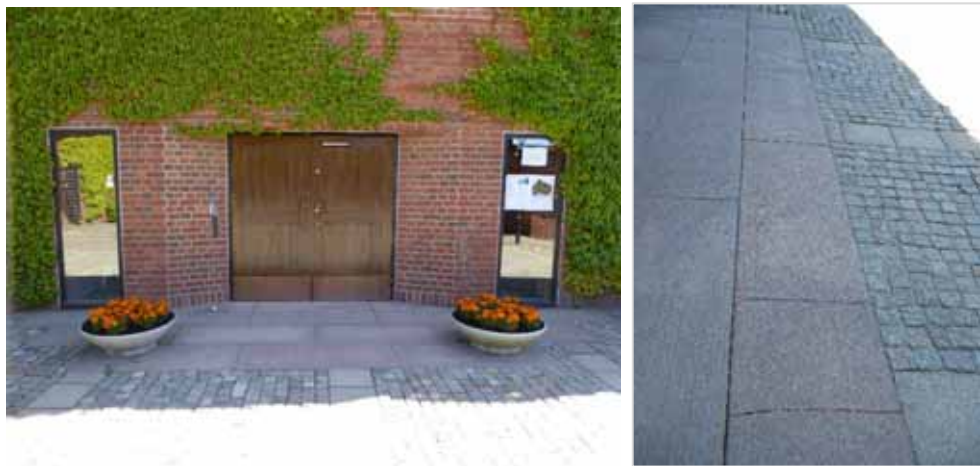
Framför entrén ligger hållar av röd granit. I samband med entreprenaden kördes några av dessa sönder. Det visade sig svårt att ersätta dessa med likvärdig kulör på sten. Som en tillfällig lösning lades gatsten. Formen på entrépartiet stenläggning har därmed ändrats och bör på sikt ändras tillbaka till ursprungligt utförande.

Figur 205. Ny dörr efter lasering.

Figur 206. Sönderkörda stenar vid entrépartiet. Foto: Helén Sjökvist.

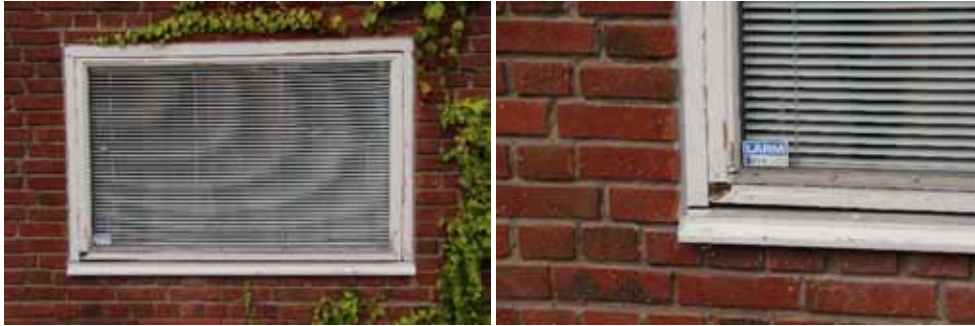
Figur 209. Exempel på rötskador på fönster. Foto: Tobias Mårud.

Figur 210. Samma skada nära. Foto: Tobias Mårud.

Trälagningar har utförts i några fönsterbågar. Fönster är målade med en modern alkydoljefärg från Beckers i likhet med tidigare ommålningar.

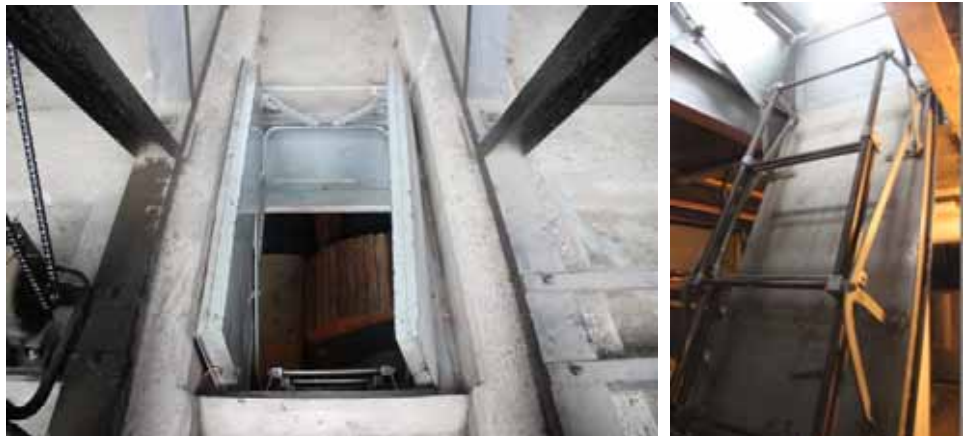
Det tränga vindsutrymmet föranledde problem med att rymma den nya utrustningen. Den befintliga takluckan hade en komplicerad lösning där man, när man öppnar luckan nedåt, samtidigt öppnar luckor på ovansidan vilka sluter tätt. För att vinna plats blev det nödvändigt att ersätta den gamla takluckan som fälldes både utåt och inåt till en lucka som endast öppnas utåt/uppåt. Utrymmet är planerat för att inrymma och serva fläktutrustningen, inte ha tillträde med takstegen till klockvåningen. Om man istället hade flyttat utrustningen så att man kommer åt takstegen, hade man inte längre kommit åt att serva utrustningen.

Figur 217 och 218. Taklucka före åtgärder. Foto: Helén Sjökvist.

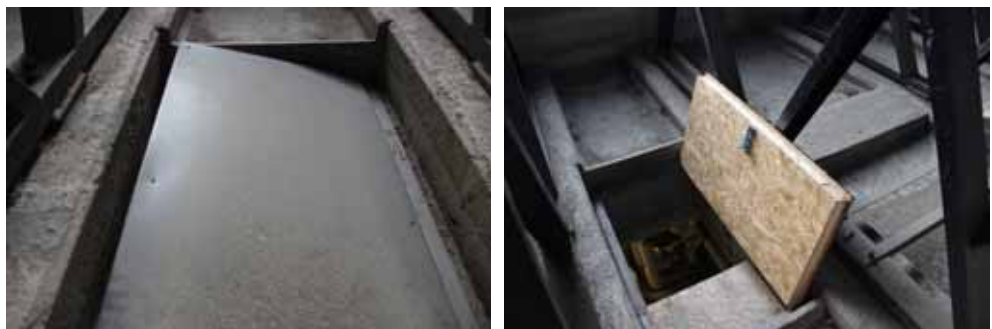
Figur 219 och 220. Taklucka efter åtgärder. Foto: Lisa Skanser.

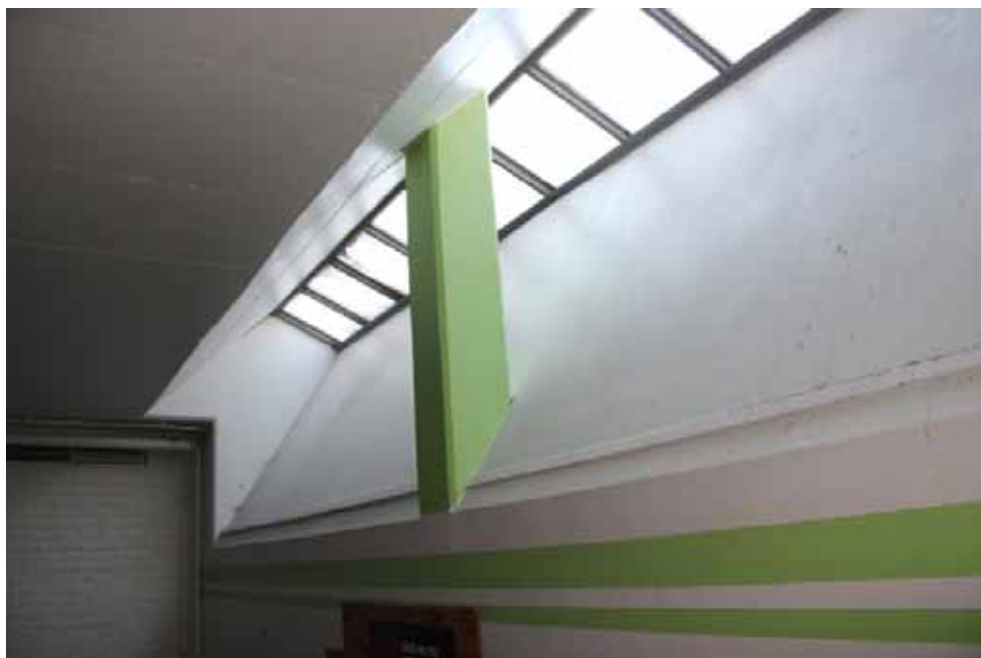
Enligt bygghandlingarna för det aktuella projektet skulle den glasade lanternin som ligger utmed den norra väggen ha satts igen. Av antikvariska skäl behölls den emellertid. Den befintliga konstruktionen kompletterades med nya isolerglas med trädglasarmering.

Figur 223. Ljusinsläpp före åtgärder. Foto: Lisa Skanser.

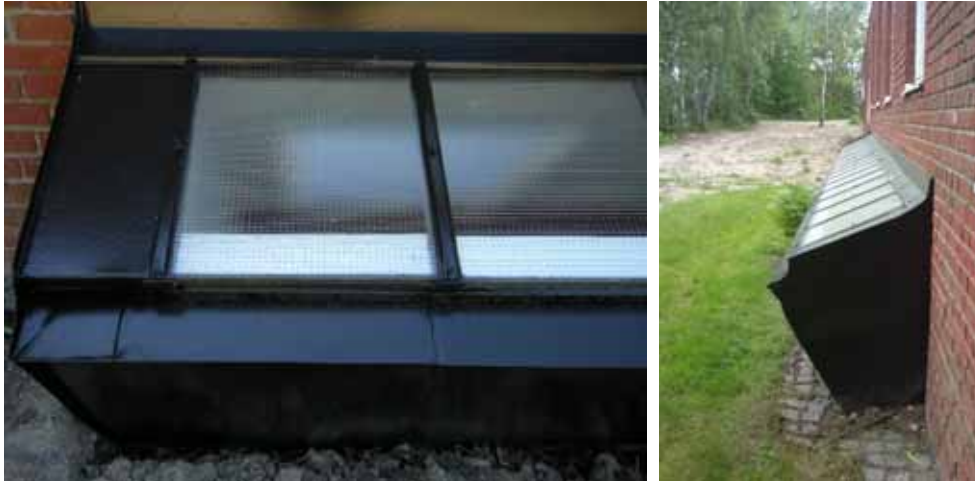
Figur 228 och 229. Lanterninen med nytt trädglas, sedd utifrån efter åtgärder. Foto: Helén Sjökvist.

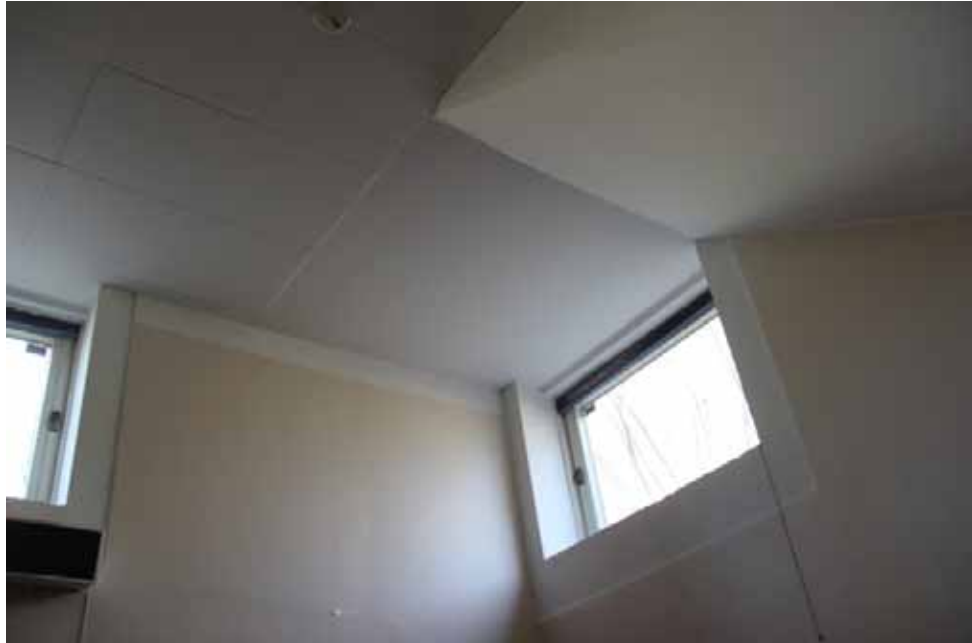
Figur 241. Före installation av ventilationsrör i tak. Foto: Lisa Skanser.

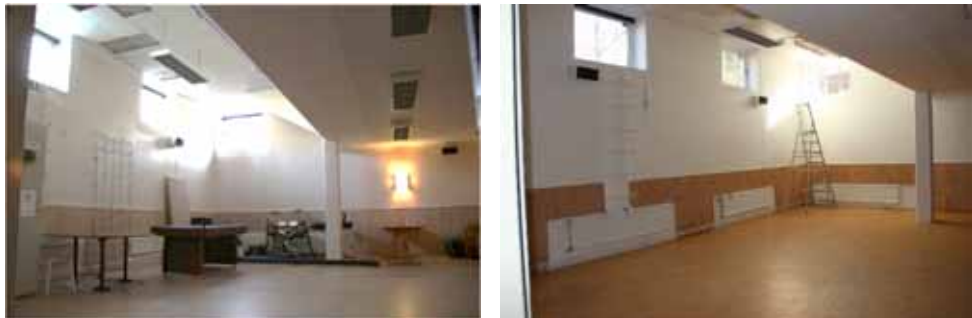
Figur 242. Rum 055 före åtgärder. Foto: Lisa Skanser.

Figur 243. Rum 055 efter byte av radiatorer. Foto: Helén Sjökvist.

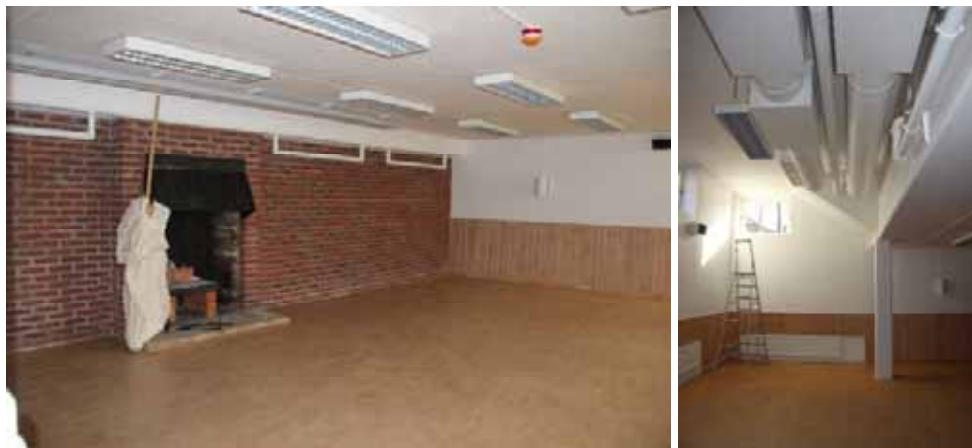
Figur 244. Rum 55 efter åtgärder. Foto: Helén Sjökvist.

Figur 245. Ny ventilationsutrustning i taket. Foto: Helén Sjökvist.

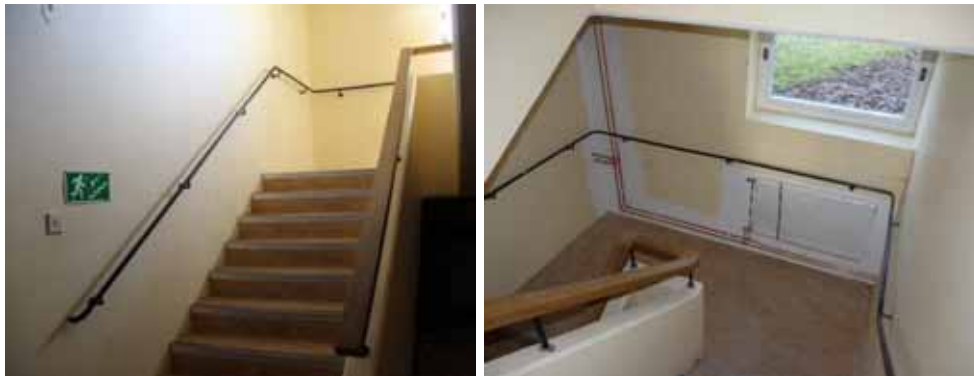
Figur 246. Trapplopp före åtgärder. Foto: Helén Sjökvist.

Figur 247. Ny draging av rör till radiator. Foto: Helén Sjökvist.

Golv mattan har lagats vid dörr till rum 055. En låda har byggts i taket för att skydda de nytillkomna rören. Nya trappnosar av metall har tillkommit.

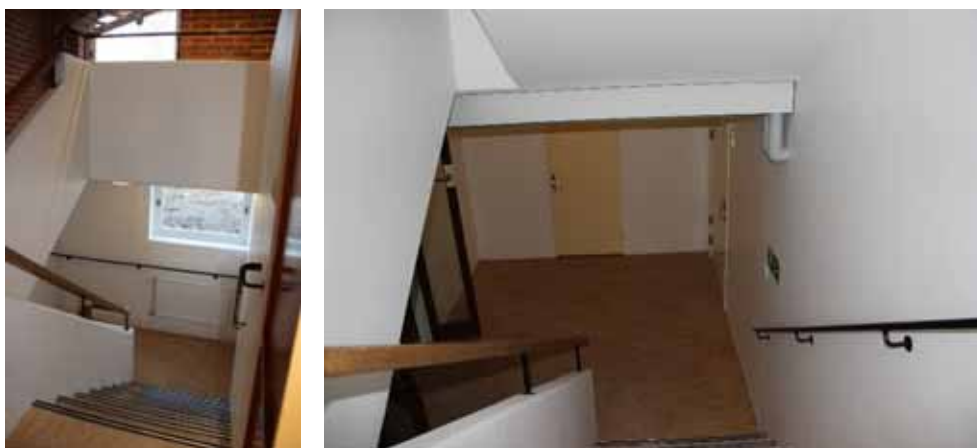
Figur 248. Imålade rör till radiator. Foto: Helén Sjökvist.

Figur 249. Nyttillverkad låda i taket för att skydda rördragningar. Ny brandklassad dörr t.v. Foto: Helén Sjökvist.

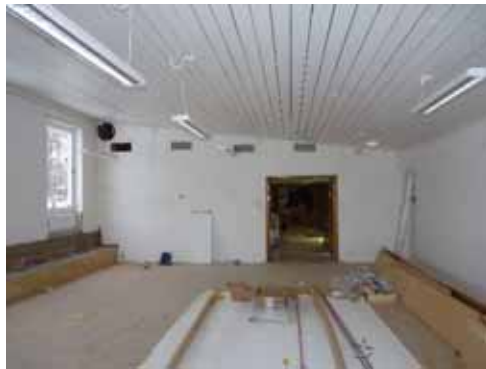
Figur 252. Ny, rund håltagning för ventilationsrör i övre högra hörnet. Foto: Helén Sjökvist.

I Tomassalen skulle man enligt den ursprungliga projekteringen ha dragit ny ventilationstrumma utmed den södra väggen, förbi det glasade burspråkspartiet. Då detta ur estetisk och antikvarisk synvinkel var mycket olyckligt, beslöts att flytta den till den norra väggen där den stör upplevelsen av rummet i betydligt mindre grad. Trumman har målats in i väggkulören. För att komma åt den vattenburna värmen, som ligger dold bakom den väggfasta bänken utmed den norra väggen, har bänkens rygg och sits demonterats och återmonterats. Framför radiatorerna satt elementskydd av målad spånplatta. Bakom radiatorerna satt eternitplattor, vilka demonterades och ersattes med icke asbesthaltigt material. För att komma åt eternitplattorna demonterades även spånskivorna, vilka ersattes med nytt material. Även ekbänken demonterades och återmonterades. Befintligt elementskydd i trä vid burspråket har kompletterats samt slipats och lackats.

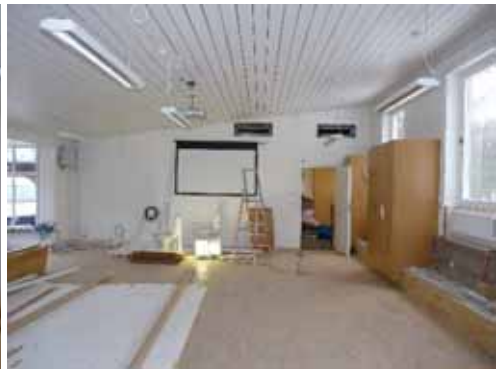
Figur 253. Inför håltagning för ventilationsrör. Tidigare rektangulära ventilationsöppningar. Foto: Helén Sjökvist.

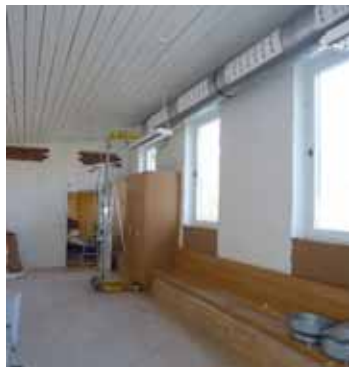
Figur 254. Igenmurade tidigare ventilationsöppningar. Foto: Helén Sjökvist.

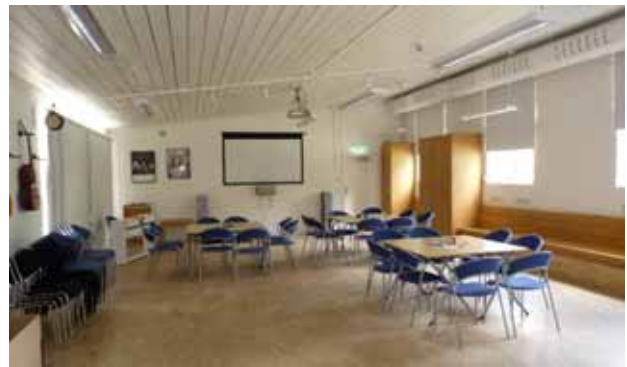
Figur 255. Tomassalen färdigställd. Ny ventilation över fönster till höger i bild. Foto: Helén Sjökvist.

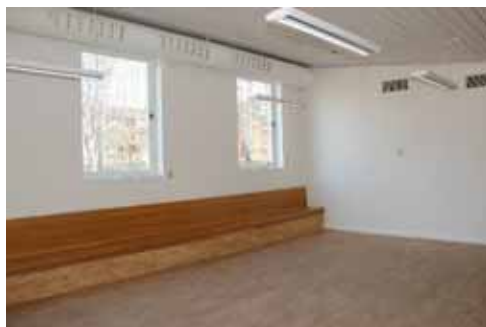
Figur 256. Nytt ventilationsrör. En tidigare fyrkantig ventilationsöppning har satts igen under det nya röret. Jämför figur 252. Foto: Helén Sjökvist.
