Tomaskyrkan i Västerås

Ombyggnad 2013 – 2014

Antikvarisk rapport

**Kv. Cedern 1
Badelunda socken
Västerås kommun
Västmanland**

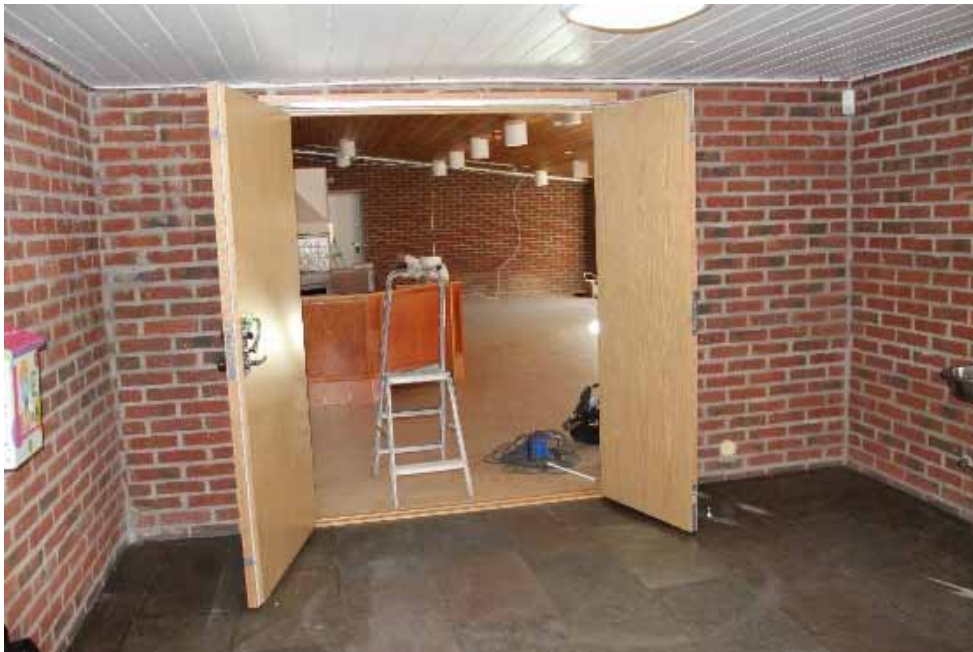
Figur 260. Nytt dörrparti in mot ungdomsgården, rum 135. Foto: Helén Sjökvist.

Ventilationen har av antikvariska skäl dragits dolt i taket, istället för synligt som planerat. Pardörren till ungdomsgårdens café planerades, för att uppnå utrymnings- och tillgänglighetskrav, att ersättas med ny enkeldörr vilken beställdes 1,2 m bred. Tidigare pardörr var totalt ca 1,7 m bred. Ur antikvarisk synvinkel önskade man ett dörrparti lika befintligt. Som kompromiss tillverkades istället ytterligare ett smalt dörrblad vid sidan om det bredare, så att dörröppningens totala storlek kunde behållas.

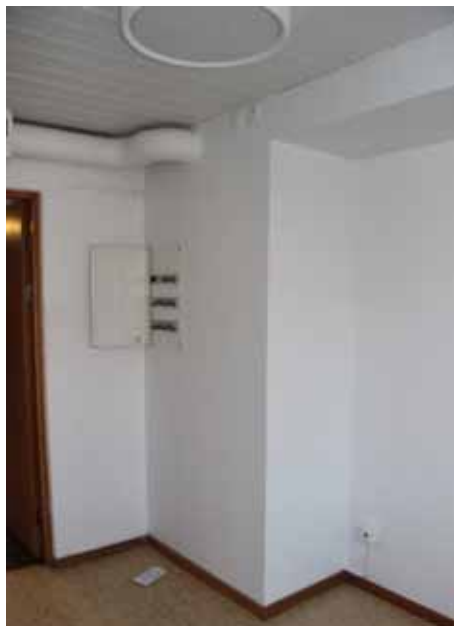
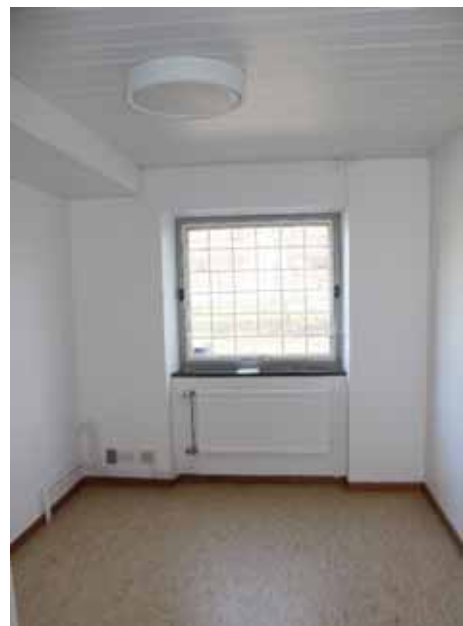
Figur 263. Rum 129. Ventilation inbyggd och elcentral flyttad. Foto: Helén Sjökvist.

Figur 264. Rum 129 efter ombyggnad. Foto: Helén Sjökvist.

Rummet har fungerat som kontorsrum och är på originalritningen angivet som föreståndarens rum. Det visade sig vara svårt att flytta elcentralen i rum 129 på det sätt som planerats. Elcentralen var tänkt att vändas 90 grader för att uppkommande ventilationsschaktet skulle inrymmas bakom. En sådan flytt innebar emellertid att alla matningar måste dras om och skarvas med dosor. Ett förslag som togs upp var därför

att istället bila upp väggen och göra ett infällt skåp som kunde servas från kapprummet (128). En eklucka skulle sättas framför som samstämde med dörrpartier m.m. i kapprummet. Av antikvariska skäl beslutades att man trots svårigheterna skulle utföra arbetet som tidigare planerat. Vissa justeringar fick göras för att anpassa ventilationsdonen till elcentralens flytt. I övrigt har väggarna målats med modern väggfärg. Den tidigare grå fönsterkarmen har målats vit. Gallret är målat. Golvmattan i linoleum är utbytt. Golvlisterna har kompletterats med ny eklist, lika befintligt, istället för vita lister som planerat. Dragningen av ventilationen under takpanelen gjorde att man tvingades ta ned innertaket och göra nytt. Detta målades på grund av missförstånd vitt till skillnad från tidigare omålade furupanel. Ny golvmatta är inlagd. Takarmaturen är utbytt.

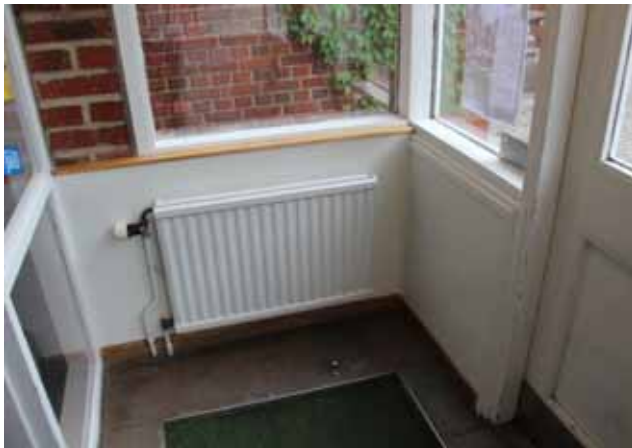
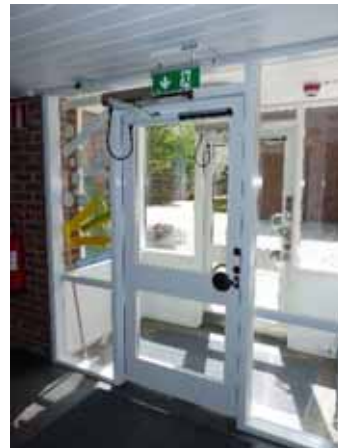
Figur 267. Glaspazier före åtgärder. Foto: Lisa Skanser.

Figur 268. Dörrparti åtgärdat. Foto: Helén Sjökvist.

Glaspartierna har fått nya isolerglasrutor med argonfyllning, men snickerierna är bevarade. Ytterdörr och låssystem utbytt för att förbättra skalskyddet. Nödutrymningsbeslag har tillkommit på ytterdörren. Ny inre dörr har tillkommit. Branddetektor installerad i taket.

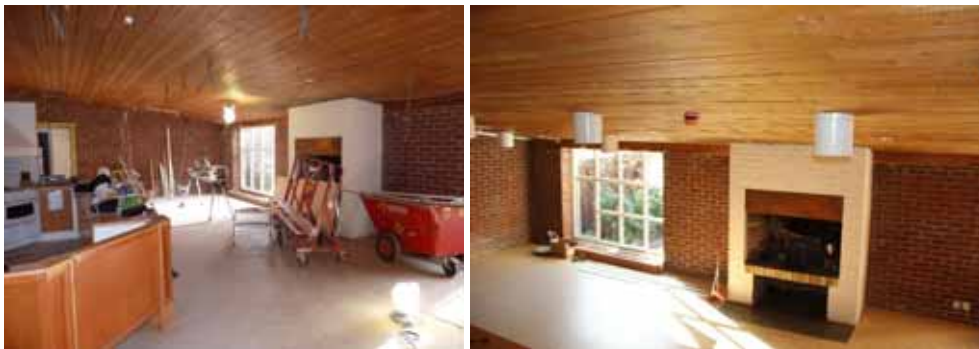
Figur 275. Ny el dragen dolt i tak. Foto: Helén Sjökvist.

Figur 276. Nya armaturer och brandlarm. Foto: Helén Sjökvist.

En ny utrymningsväg har tagits upp i den östra väggen. Omfattningen har slammats grå i samma kulör som de grå fogarna i tegelmuren. Dörrbladet är vitmålat. Enligt handlingarna skulle all el till belysningen dras synligt i taket. Eftersom detta ansågs vara störande ur estetisk och antikvarisk synvinkel beslöts att man istället skulle dra elkablarna dolt under takpanelen, vilken delvis demonterades och återmonterades. Taket skulle enligt handlingarna målas vitt men detta avstyrdes av antikvariska skäl och den omålade furupanelen behölls. En ny ventilationstrumma har dragits utmed den norra väggen. Tanken var att låta röret behålla den rostfria ytan obehandlad. Av misstag målades den först vit och fick därför därefter målas brun för att bättre smälta in i miljön. Linoleummattan är utbytt. Radiatorinbyggnaden är slipad och lackad. Nya eldragningar utmed östra och västra väggen har dolts i en aluminiumlist.

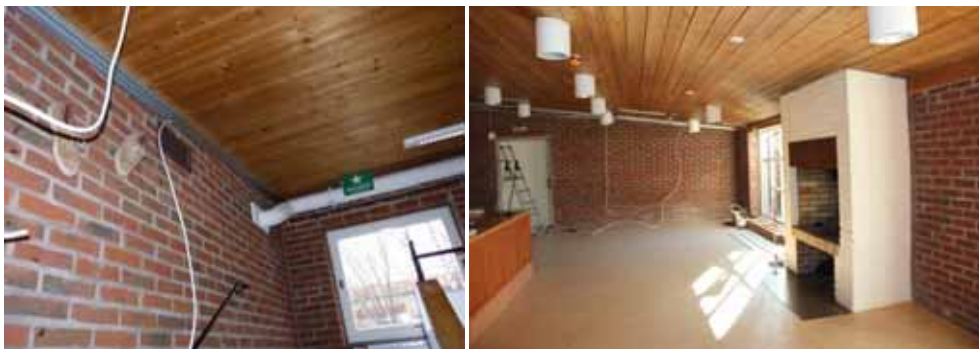
Figur 277. Eldragningar utmed västra och östra väggen, som ej kunde dras dolt i tak, har dragits i en aluminiumlist. Foto: Helén Sjökvist.

Figur 278. Östra väggen med ny brandutrymningsdörr. Foto: Helén Sjökvist.

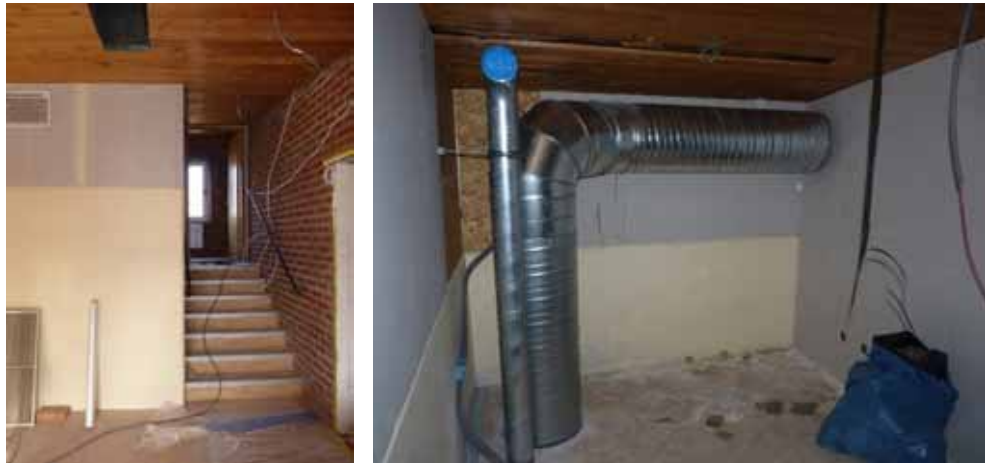
Figur 283. Arbete med att bygga in en del av entresolen påbörjad. Nedre ljusa delen är den befintliga bröstningen, övre delen ny gipsskiva. Foto: Helén Sjökvist.

Figur 284. Ventilationsrör. Utmed södra väggen. Foto: Helén Sjökvist.

I den östra delen av entresolplan i rum 135 har ett nytt kontorsrum byggts. Nya regelväggar har tillkommit och man har delvis byggt in det befintliga räcket till entresolen. Räcket är bevarat inne i konstruktionen för att åtgärden skall vara reversibel.

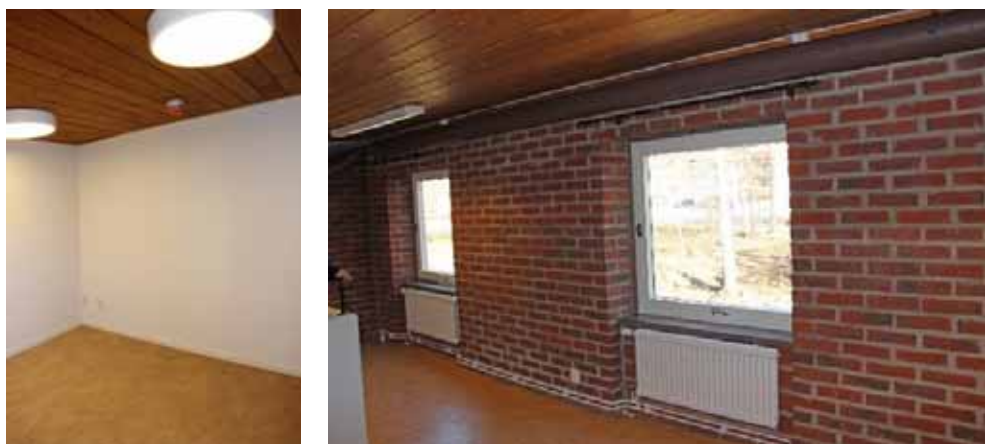
Figur 285. Rummet på entresolplanet är färdigställt med nya väggar. Ventilationsrören är inbyggda bakom väggen till vänster i bild. Foto: Helén Sjökvist.

Figur 286. Entresolplan efter åtgärder. Nytt rör för ventilation över fönster. Foto: Helén Sjökvist.

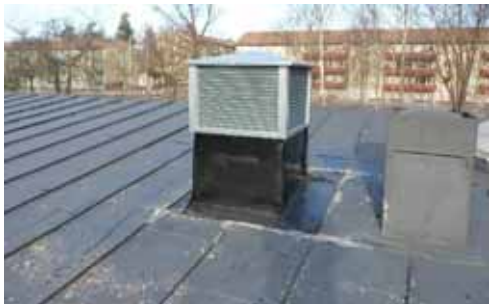
Figur 289. Ny ventilationshuv till vänster. Foto: Helén Sjökvist.

Några befintliga takhuvar på taket har byggts om till takluckor istället för att läggas igen i samma nivå som taket (fem stycken stora luckor och sju stycken små). Detta för att förbättra inspekterbarheten av utrymmet under taket. Ny ventilationshuv har tillkommit på taket över entrén till Tomassalen.

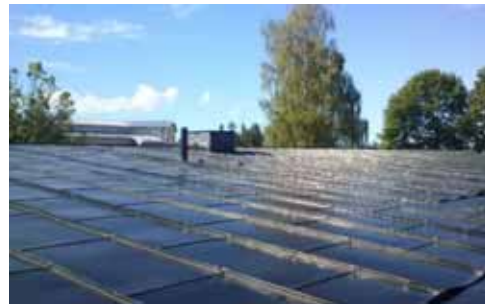
Blästring av yttertaket har utförts före ommålning. Målning av yttertaket påbörjades tidigt på året. Det var dock mildt väder då man målade. Två läckageställen uppkom i samband med takmålningen. Eventuellt har man blästrat bort gamla lagningar. Lagning av takplåt har gjorts. Har även funnits gamla läckage på platsen.

Figur 290. Ommålat tak. Foto: Helén Sjökvist.

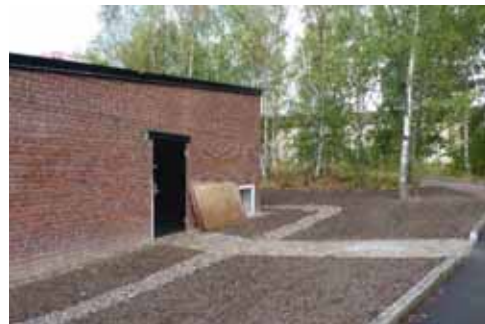
Figur 292. Ny utrymningsväg från ungdomscaféet, rum 135. Foto: Helén Sjökvist.

Den nya utrymningsvägen från ungdomsgården har belagts med smågatsten. Gatsten har även lagts i en dubbel rad närmast byggnaden. Dräneringsinsatser har gjorts utmed fasaden.
