Sala Sparbank

Takomläggning

Antikvarisk medverkan

Fastighet Gruvan 5
Sala stad
Sala kommun
Västmanlands län

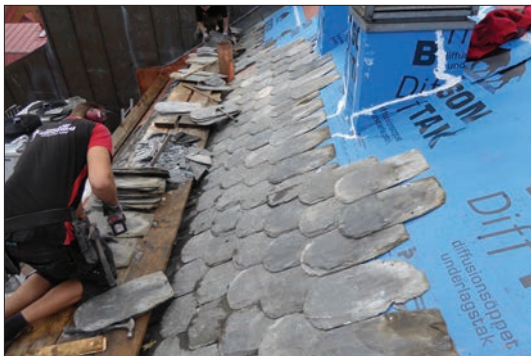
Figur 16, foto 138. Skifferspikning.

Befintligt skiffer består till övervägande del av rundhuggen Grythytteskiffer med måtten 32,5 x 20 cm (13 x 8 tum). Rektangulärt skiffer i mindre format med måtten 17,5 x 10 cm (7 x 4 tum) sitter på trapphustaken och takkupornas sidor. Skiffret demonterades för återanvändning. Efter underliggande arbeten i stomverket och underlagstaket, se rubriker nedan, återmonterades stenen med rostfri skifferspik från Gunnebo. Spiken är rund, slät och har ett flat försänkt huvud, diameter: 3,4 mm, längd: 40-60 mm.

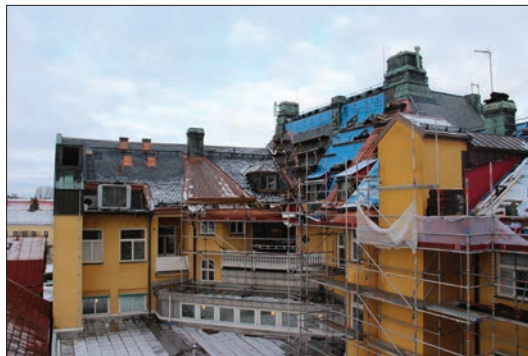
Figur 17, foto 220. Takfall mot innergården. Till vänster syns färdigställd takyta (byggnadsdel utmed Stora Torget). Till höger pågår omläggning.

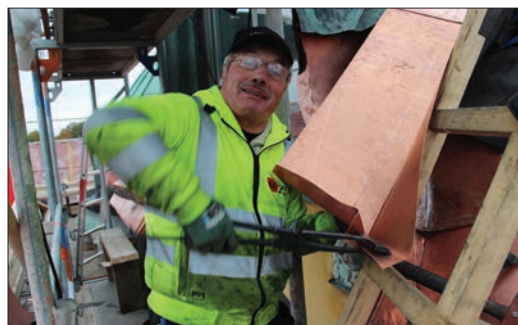
Figur 25. Foto 141. Plåtsgare Seppo Hakola från SG Bleck och Plåt bockar koppjarplåt.

Överlag förekom många skador i plåten, främst orsakade av felaktigt utförd snö- och isröjning genom åren. En del skador och sprickor i plåten hade också gamla lagningar utförda med fog. Koppjarplåten i ränndalar, längs takfötter och nockar demonterades och ersattes med ny koppjarplåt. Plåt på skorstenar och takkupor, som överlag var i god kondition, böts inte ut. Mindre skador som enstaka spikhål eller småsprickor i lägen som inte bedömdes riskfyllda, t ex lodräta ytor, tätades med fogmassa eftersom ett byte inte var motiverat. Någon lödning kunde inte utföras på grund av regelverken kring ”heta arbeten”. Partiellt böts koppjarplåt där skadorna var omfattande.

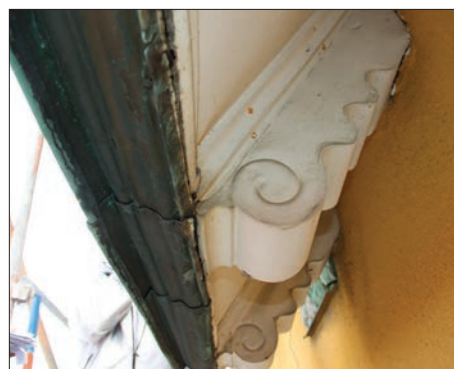
Figur 32. Foto 061. Taktassar Bergsmansgatan.

Vid valet av kulör togs hela byggnadens nuvarande färgsättning i beaktande. Om även fasaden och fönster skulle ha åtgärdats hade det vara möjligt att ta ett helhetsgrepp och till exempel återgå till en tidigare färgsättning. Eftersom arbetena avgränsades till taket gjordes följande åtgärder: Ny plåt i takfoten tvättades och grundades med Beckers metallprimer. Färdigstrykning gjordes på plats med Beckers Perfekt akrylat. Den vita kulören som valdes var NCS S 0502Y.

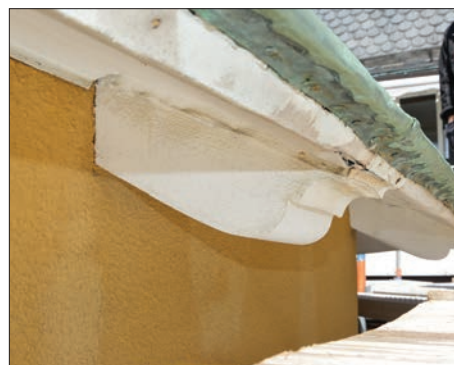
Figur 33. Foto 069. Taktass mot innergården.

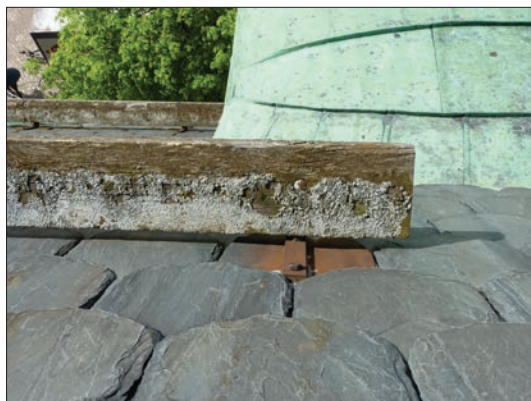
Figur 35. Foto 041. Snörasskydd av plank.

Snörasskydd av träplank och smidda fästen monterades före 1935.⁴ Snörasskydd i av gallerdurk monterades på kupoler mot Stora Torget under senare tid. Samtliga snörasskydd och taksäkerhetsanordningar byttes ut och de nya är utförda i rostfritt och svartlackerat stål från Lindab. Snörasskydden är speciellt framtagna av Takskifferspecialisten AB i samarbete med Lindab för att passa skiffertak. Bytet av snörasskydden bidrog till att takytan rensades vilket sågs som positivt. Gångbryggor placerades cirka en meter nedanför nocken på takfall mot innergården.

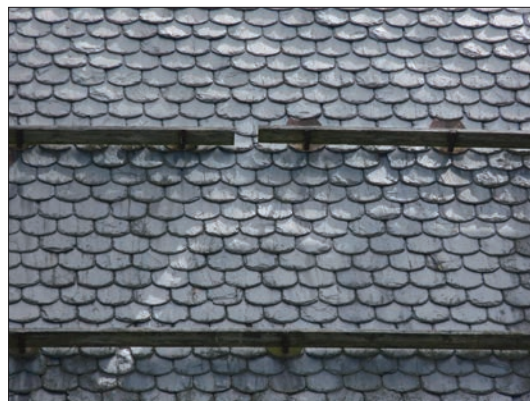
Figur 36. Foto 007. Snörasskydd av plank.

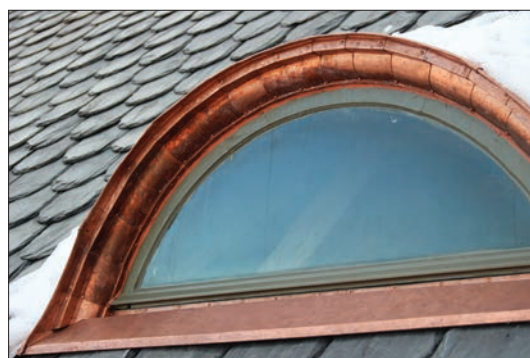
Figur 38. Foto 382. Vindsfönster efter renovering.

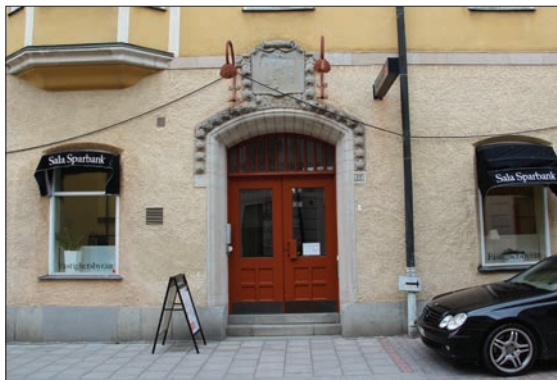
Figur 49. Foto 02. Ursprunglig dörr, trapphus mot Fredsgatan, målad i S 4550–Y50R.

Dörrar mot innergården i berörd byggnadsdel målades också i den ljusa roströda kulören (S 4550–Y50R).

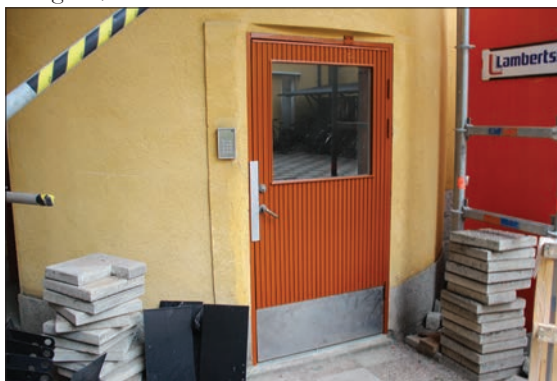
Figur 51. Foto 03. Dörr mot innergården målad i S 4550–Y50R.

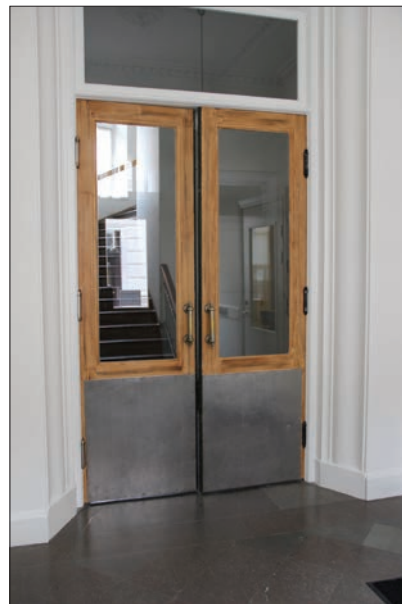
Invändigt var pardörren mot Fredsgatan samt ett inre par svängdörrar lasyrmålade (ådringsmålade) i ljusbrunt, eventuellt för att efterlikna ek. Dessa färgskikt bedömdes vara i gott skick och måleriet vara av hantverksmässigt hög kvalitet. Rekommendationen var att bibehålla dessa skikt, eventuellt endast fylla i, retuchera, där färg flagnat. Tyvärr togs ett beslut mellan banken och anlitad målerifirma att lasyrmåla dörrbladen pånytt. Den nya ådringsmålningen håller inte någon hantverksmässig kvalitet.

Figur 50. Foto 06. Ommålat inre par av svängdörrar i trapphus mot Fredsgatan.

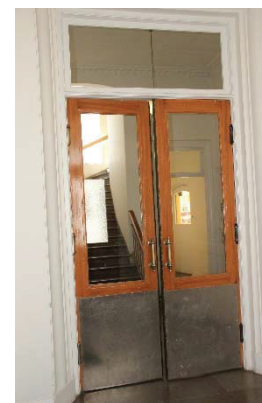
Innanför porten finns ett dörrparti med svängdörrar och överljus som leder in till trapphuset. Glasen i överljus och dörrblad är planglas. Sparkplåt har monterats nedtill. Handtagen av förnicklad mässing är ursprungliga, ett är dock inte komplett. Dörrbladen är lasyrmålade i ljusbrunt och under den finns samma gröna kulör som på insidan av portens dörrblad och foder S 6010-G50Y. Fodren har tre lager, under den vita finns en ljus grå och underst den återkommande gröna S 6010-G50Y.

Invändigt rekommenderas befintlig lasymålning behållas. Däremot borde man överväga att även måla foder och snickerier i överljuset. Dörrblad, överljus och foder bör vara målade på samma sätt - som en enhet. Samma rekommendation ges för dörrpartiet med svängdörrar i trapphuset. Det draghantag som inte är komplett kan eventuellt kompletteras eftersom den aktuella modellen finns i produktion och till försäljning via Eskilstuna kulturbeslag.

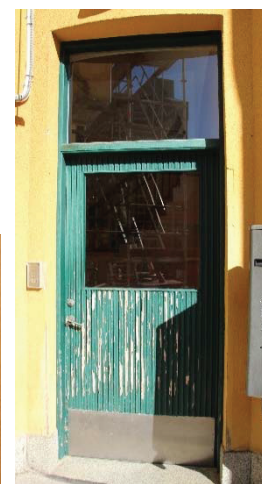
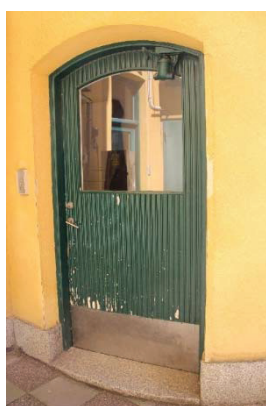
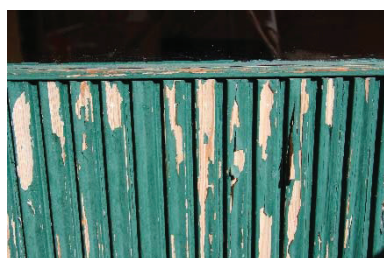
Dörrar till innergården

Två dörrar med utvändig karrosseripanel leder ut till innergården från två av trapphusen. Insidan av dörrarna är av masonit och glasen i dörrar och överljus är planglas. Sparkplåt har monterats nedtill. Dörrarna har sannolikt monterats kring 1900-talets mitt. Befintlig kulör är samma mörkgröna som finns på porten mot Fredsgatan, lik S 7020 – G. Under den finns en ljus grå kulör som målats på en tunn vit grundfärg. Färgen flagnar och dörrarna är i behov av ommålning.

Här rekommenderas att man använder samma uppstryckningsprover som till pardörren mot Fredsgatan för att avgöra lämplig kulör. Men samma kulör som väljs till Fredsgatan kan med fördel användas till dörrarna mot innergården.

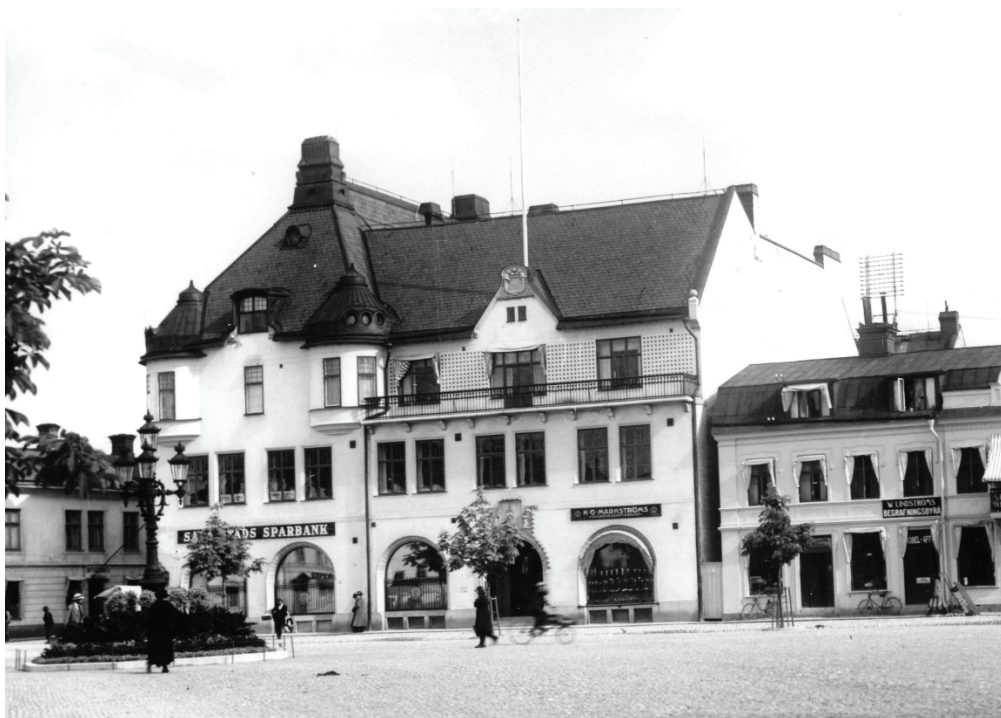
Sparbanken troligen efter 1920-tal.

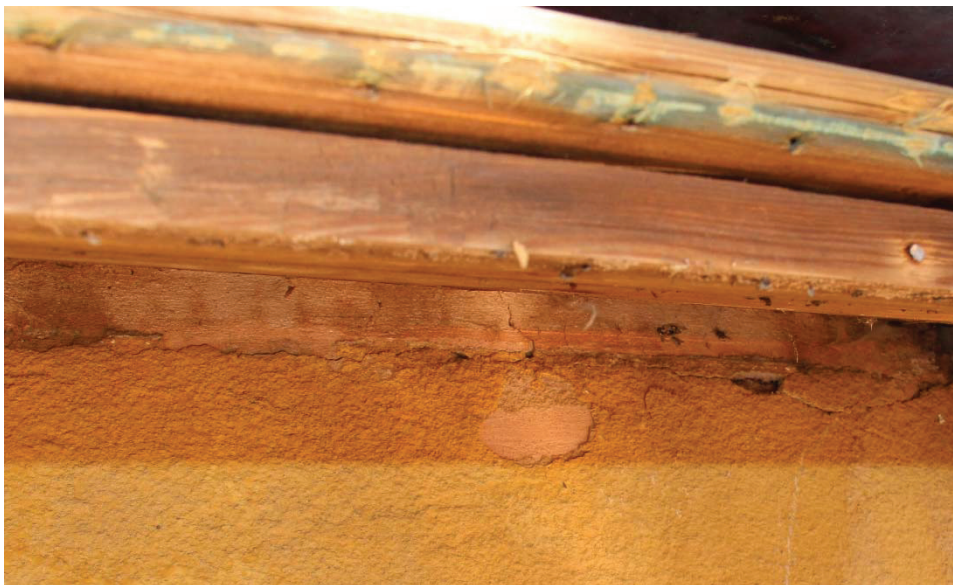
Ursprunglig brädriven och kvastad kalkbruksyta, avfärgad i en rosagul kulör, framträder under sentida sprutputs i gul kulör.

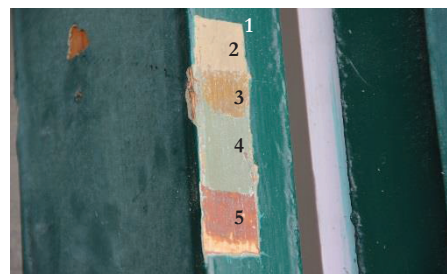
Tidigare färgdokumentation har påvisat fem färgskikt på entréportens dörrblad utvändigt. Befintlig färg är en modern färg, eventuellt latexbaserad, i mörkgrön kulör. Under den finns beige, laserad yta i ekimitation, en ljus grågrön kulör och i botten en roströd linoljefärg. Kulörerna som framkommit har jämförts med NCS färgsystem och redovisas nedan.

1. Mörk grön lik S 7020 - G
2. Beige lik S 4020 - Y10R
3. Laserad (kammad) yta i ekimitation med pigmentet obränd terra, lik S 5040 - Y20R
4. Ljust grågrön lik S 5020 - G50Y
5. Roströd färg jämförbar med S 4550 - Y50R

Den röda färgen är den ursprungliga kulören. Samma roströda kulör har påträffats som första färgskikt på plåten i takfotsinklädningen, på fönsterkarmar och de fåtalet fönsterbågar som har bevarats från byggtiden. Den röda färgen hänger samman med byggnadens ursprungliga nationalromantiska färgsättning då fasaden hade en rosagul kulör. Takutsprång, dörrar och fönster i fasad var målade i likadan roströd linoljefärg då byggnaden stod klar år 1902 (de flesta fönstren i fasaden har bytts ut, troligen kring 1930-40-tal).

Efter att ha granskat uppstrykningsprover på olika gröna nyanser och på en röd kulör lik den ursprungliga färgen upplevs valet som mycket enkelt. **Dörren bör återigen målas röd!** Inicialt fanns tveksamhet om hur byggnadens nuvarande färgsättning skulle harmoniera med den röda kulören. Men efter att ha granskat färgen uppstruken på en större yta står det klart att den varma roströda kulören fungerar alldeles utmärkt tillsammans med nuvarande gula fasad. Att måla den enda kvarvarande orginaldörren i sin ursprungliga färgsättning är ett logiskt val. Ytterligare argument som talar för röd färg är att det är den enda dörren som vetter mot Fredsgatan så därmed finns det inte någon annan dörr och kulör att ta hänsyn till. Den röda kulören skulle också harmoniera bättre med färgsättningen på dörrbladens insida samt det röd/grå kalkstensgolvet i trapphuset.

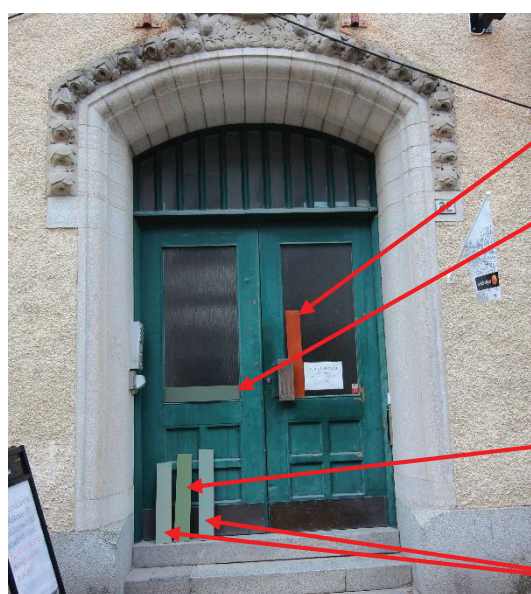
Uppstrykningsprover med kulörer som dokumenterats vid färgundersökningen samt ytterligare ett par nyanser av grönt jämfördes 2016-05-25.

1. Roströd färg lik S 4550 - Y50R (eller S 4550 – Y60R?)
2. S 6010-G50Y. Finns dokumenterad på dörrbladens insidor, på snickerier i trapphus och på samtliga fönster. Det är den kulören som nu används på fönster i taklivet.
3. Ljusgrön lik S 5020 - G50Y finns dokumenterad på dörrbladen.
4. Två olika ljusgrågröna.

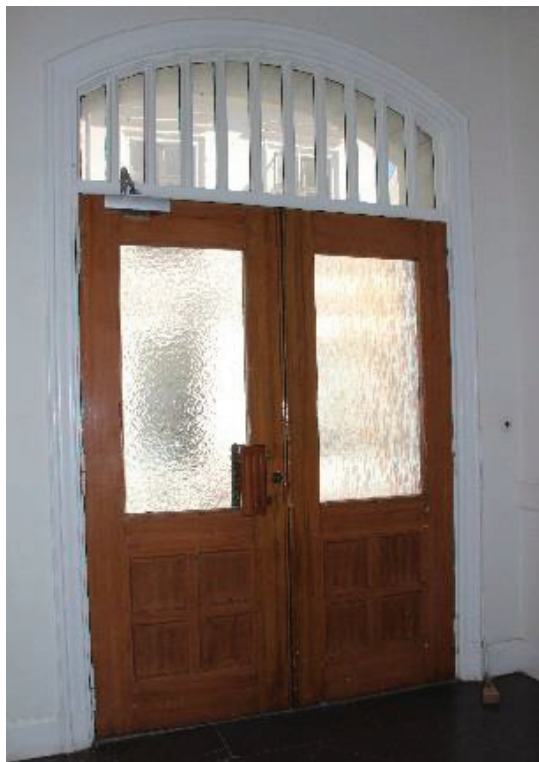
Pardörr i fasaden mot Fredsgatan, dörrbladens insida

Invändigt har dörrarna två lager av färg. Under befintlig ljusbrun lasymålad yta finns en grön kulör som samstämmer med en tidigare fönsterkulör som framkommit på vindsfönstren. Kulören motsvarar S 6010-G50Y. Dörrfodren och överljuspartiet invändigt är vitmålade idag men uppvisar tre färgskikt. Under den vita finns en beige som troligen är densamma som framkommit som lager 2 på utsidan av dörrbladet, lik S 4020 - Y10R. Nästa skikt är ljusgrått och underst samma gröna kulör som dörrbladen S 6010-G50Y.

Färgskiktet är i gott skick. Bibehåll nuvarande färg på dörrbladen men retuschera skador liksom befintlig lasyrmålning. Dörrfoder och överljusets snickerier bör vara målade som en enhet. Den vita färgen rekommenderas tas bort och foder och överljusets snickerier målas därefter på samma sätt som dörrbladen med linoljefärg.
