Renovering av Hisings-Heikenskiölds och Ohlssons gravkor

Antikvarisk medverkan

Skinnskatteberg med Hed och Gunnilbo församling
Prästgården 1:149
Skinnskattebergs kommun
Västmanlands län
Västmanland

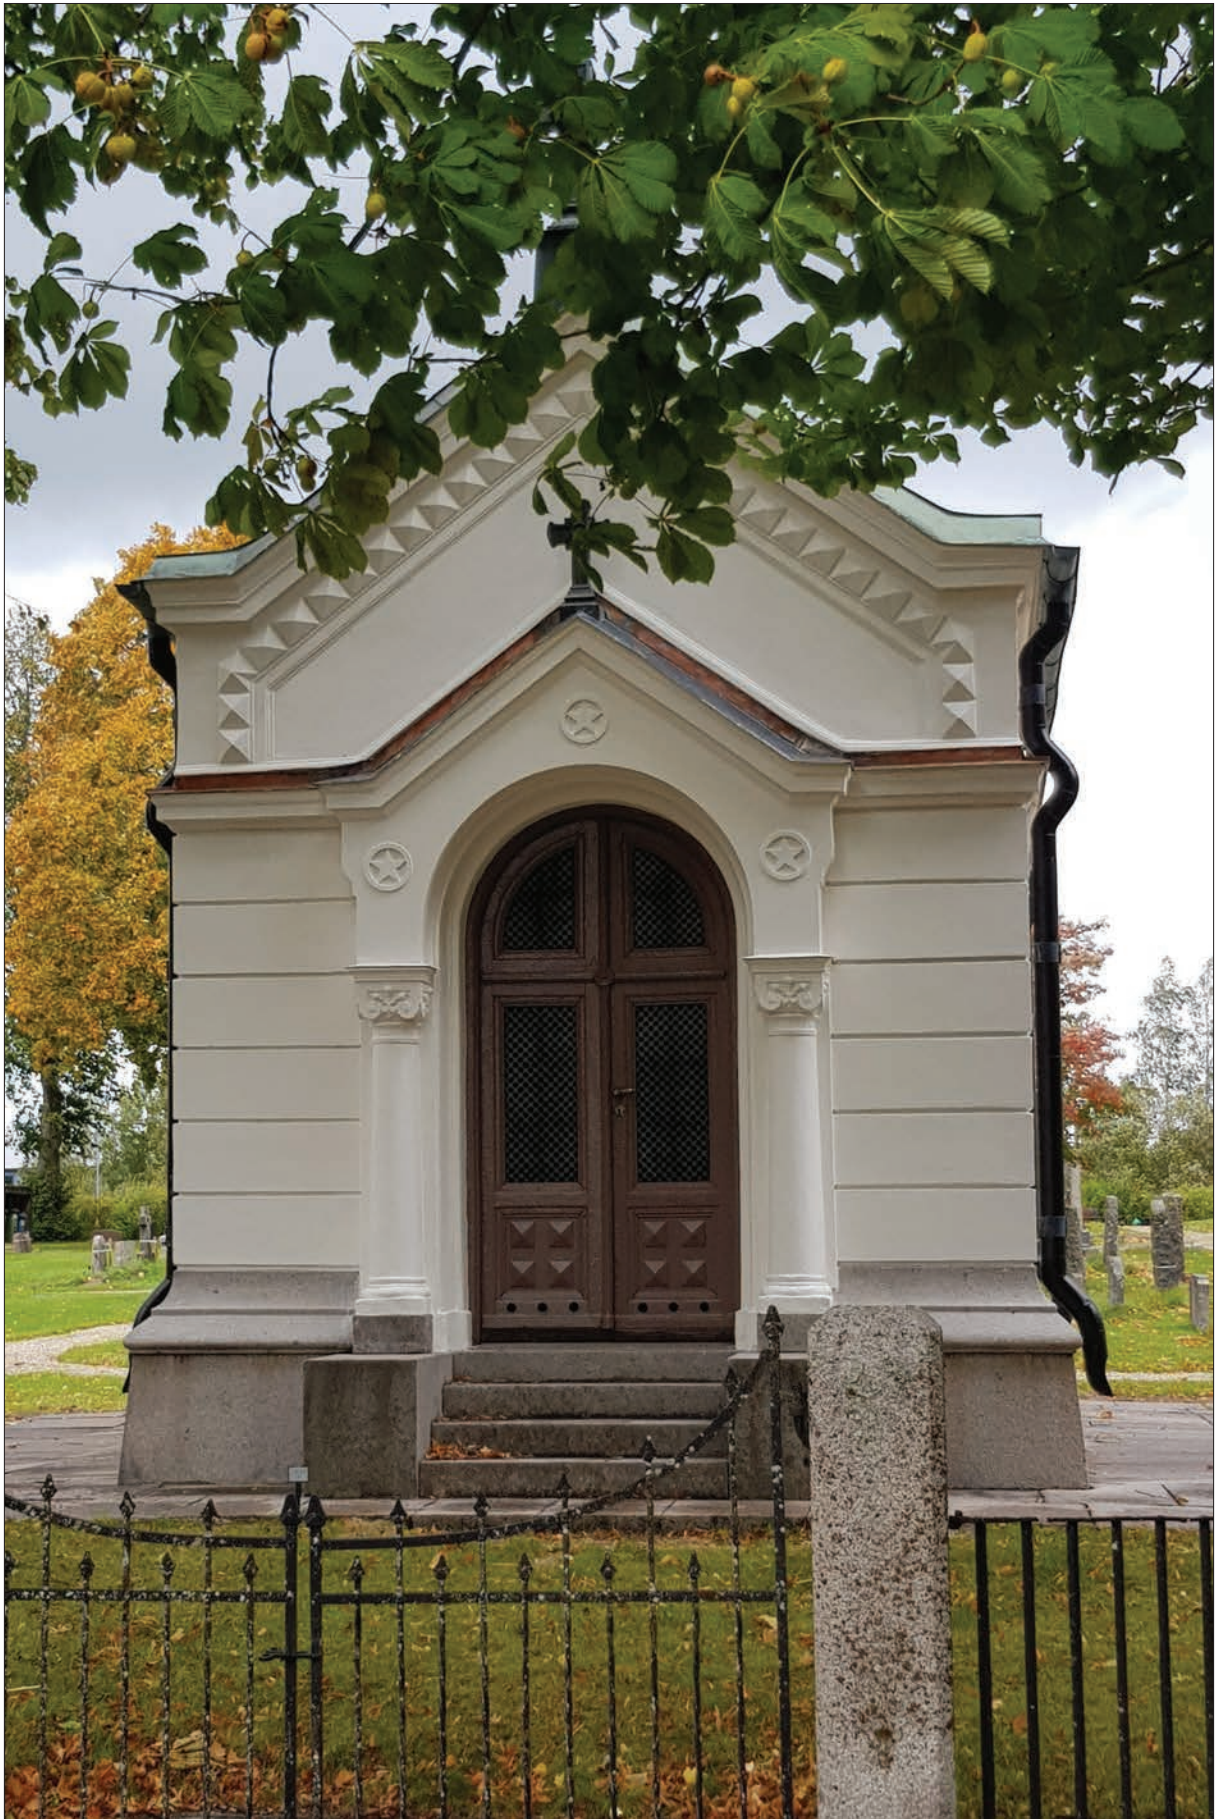
Figur 21. Ohlssons gravkor, södra fasaden.

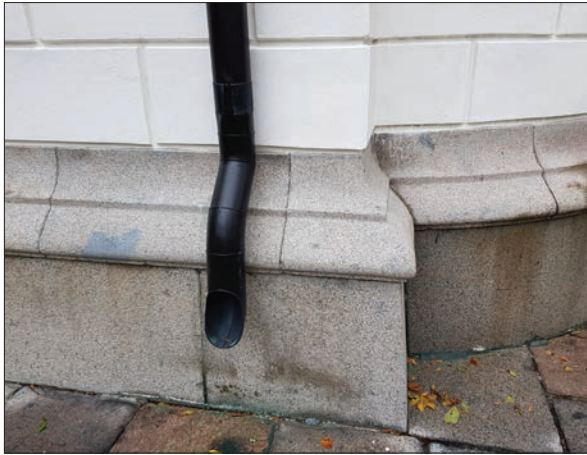
Figur 22. Detalj av stuprör, Ohlssons gravkor.

Skador på stuprör har åtgärdats. Stuprören av koppar har tvättats och slipats med fint sandpapper och därefter målats med två strykningar med svart linoljefärg. Befintliga stuprör har utrustats med nya svep, men de ursprungliga stiften är bevarade och har korrosionsskyddats.

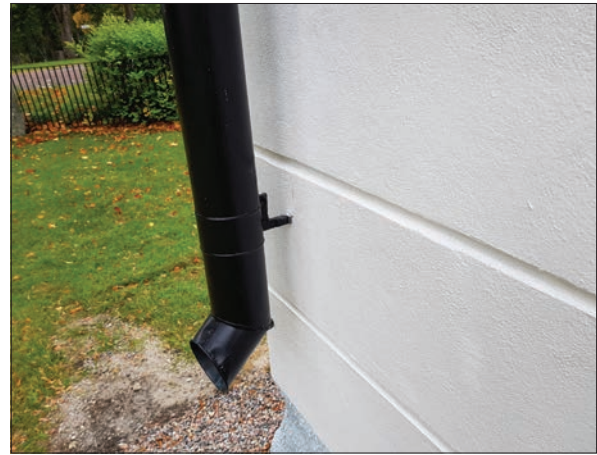
Figur 23. Detalj av stuprör, Hisings-Heikenskiölds gravkor.

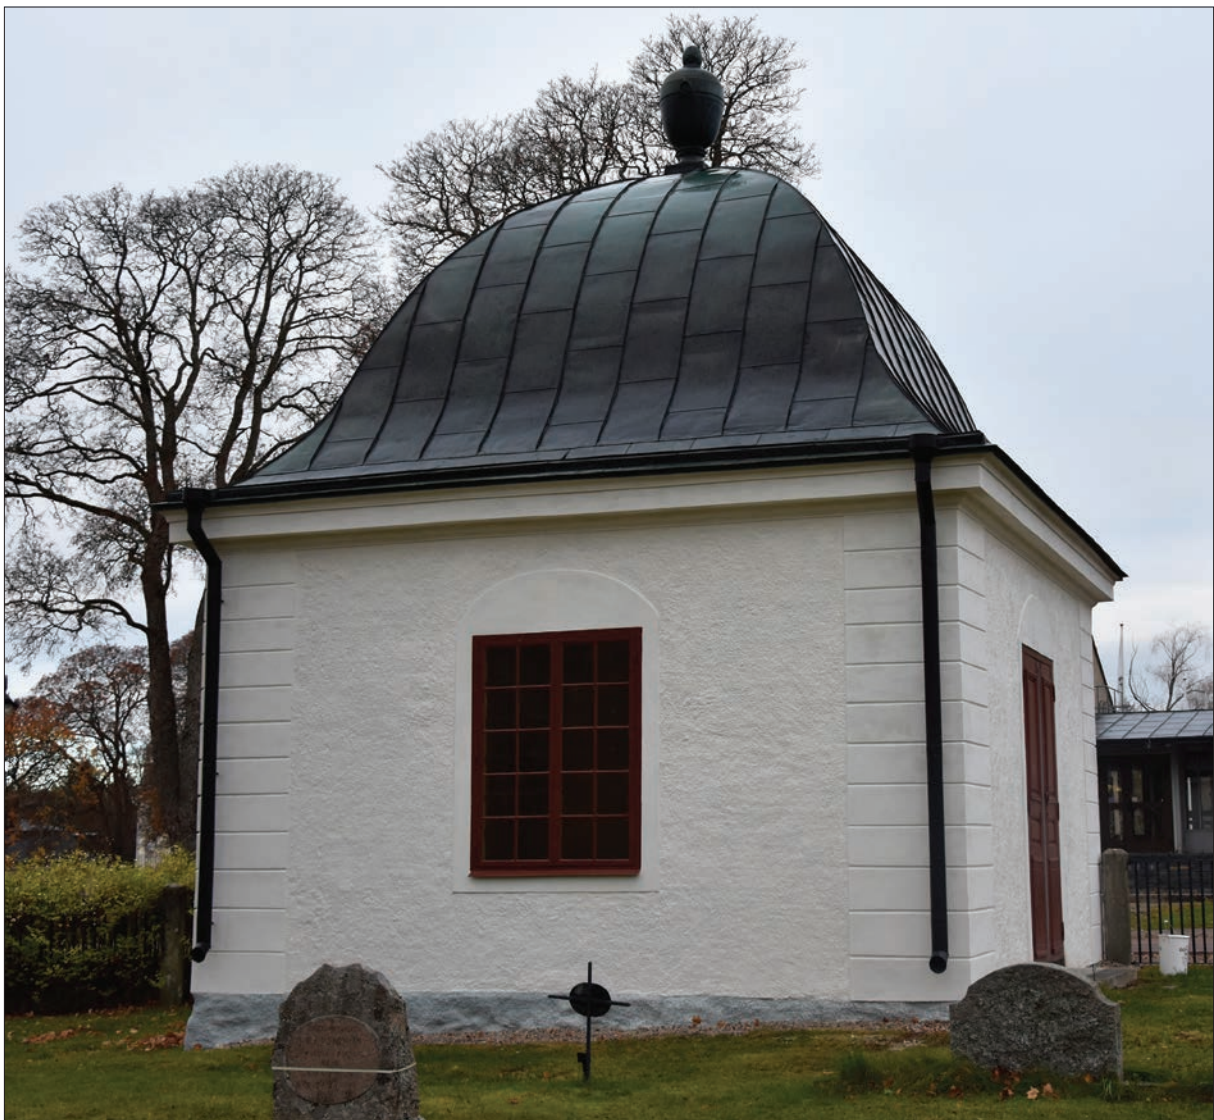
Figur 24. Hisings-Heikenskiölds gravkor vid besiktning i oktober 2018.

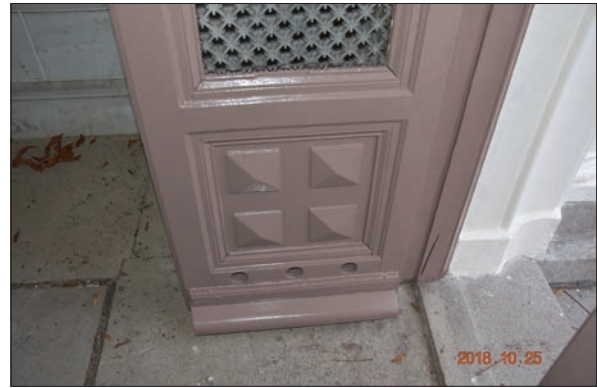
Figur 29. Detalj av nymålade dörr, Ohlssons gravkor.

Dörrarna var före renovering målade i svart kulör, men under den svarta färgen fanns rester av en brun kulör. Korets entrédörr är belägen på södra fasaden och består av en pardörr i furu. Färgen var spröd och flagnade. Dörrens nederkant var lös och mycket uttorkad. Dörrarna plockades ner och renoverades på verkstad. Droppnäsor och dörrblad har bytts ut. Uttorkade ytor har impregnerats med Jupex träolja. Mellan- och slutstrykningar har gjorts med linoljefärg i kulör NCS S 6010-Y70 R. Trycken och nyckelskyltar har rengjorts före återmontering och aluminiumgallret i dörrarnas övre speglar har återmonterats efter renovering.

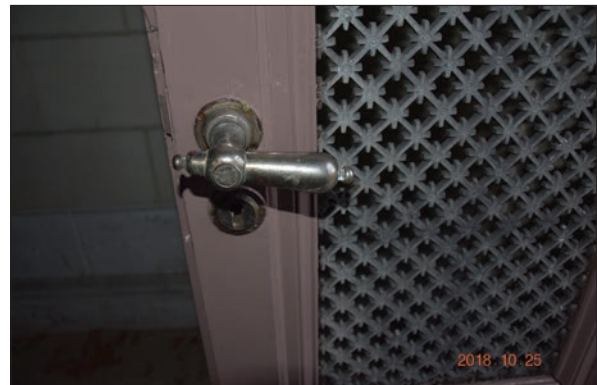
Figur 30. Detalj av rengjort dörrtrycke, Ohlssons gravkor.

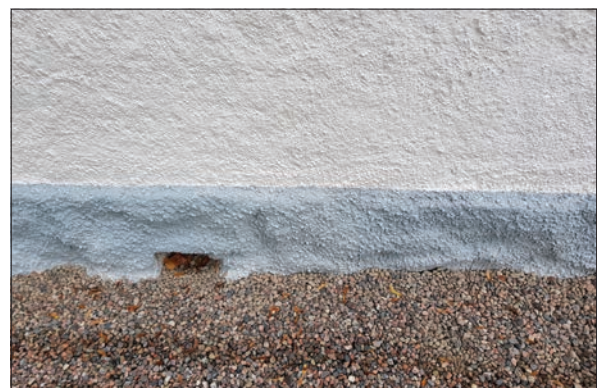
Figur 31. Nytt grus, sockel och fasad. Hisings-Heikenskiölds gravkor, östra sidan.

Hisings-Heikenskiölds gravkors sockel är putsad med hydrauliskt utstockningsbruk. Sockeln är putsad med spritputs och avfärgad med kalkfärg i kulör NCS S 3005 B20G.

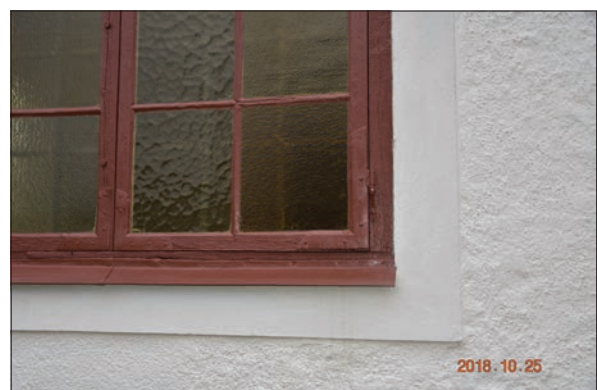
Figur 32. Detalj av fönster, Hisings-Heikenskiölds gravkor.

Fönsterbågarna har avlägsnats och åtgärdats på verkstad. Dessa har tvättats och de spruckna glasen, totalt tio stycken, har ersatts med antikglas beställt från Tyskland. Glasen har monterats med stift och linoljeskitt. Fönster och karmar har målats med linoljefärg i kulör NCS s 6030 Y70R exteriört och NCS S 2502B interiört. Fönsterbleck har bytts ut likt befintliga med svagt ankantagande språng. Använd plåt är förprimad plåt av typ Ruukki kulturprimer. Fönsterblecken har målats två gånger med linoljefärg i samma kulör som fönsterbågarna. Beslagen har rostskyddsmålats.
