Österåkers kyrka

Invändig renovering

Antikvarisk medverkan

Österåkers kyrka 1:1
Österåkers socken
Vingåker kommun
Södermanlands län
Södermanland

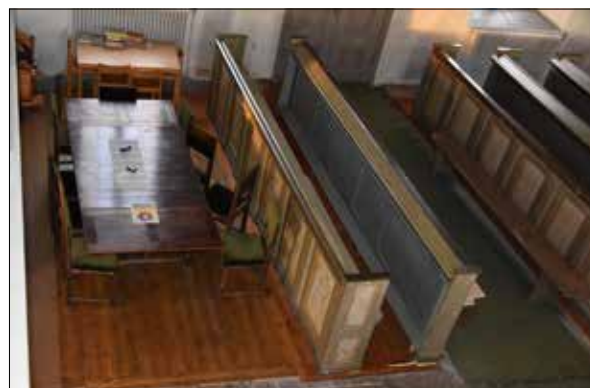
Figur 11. Utsikt från läktaren mot norra sidan före renovering och borttagning av bänkrader.

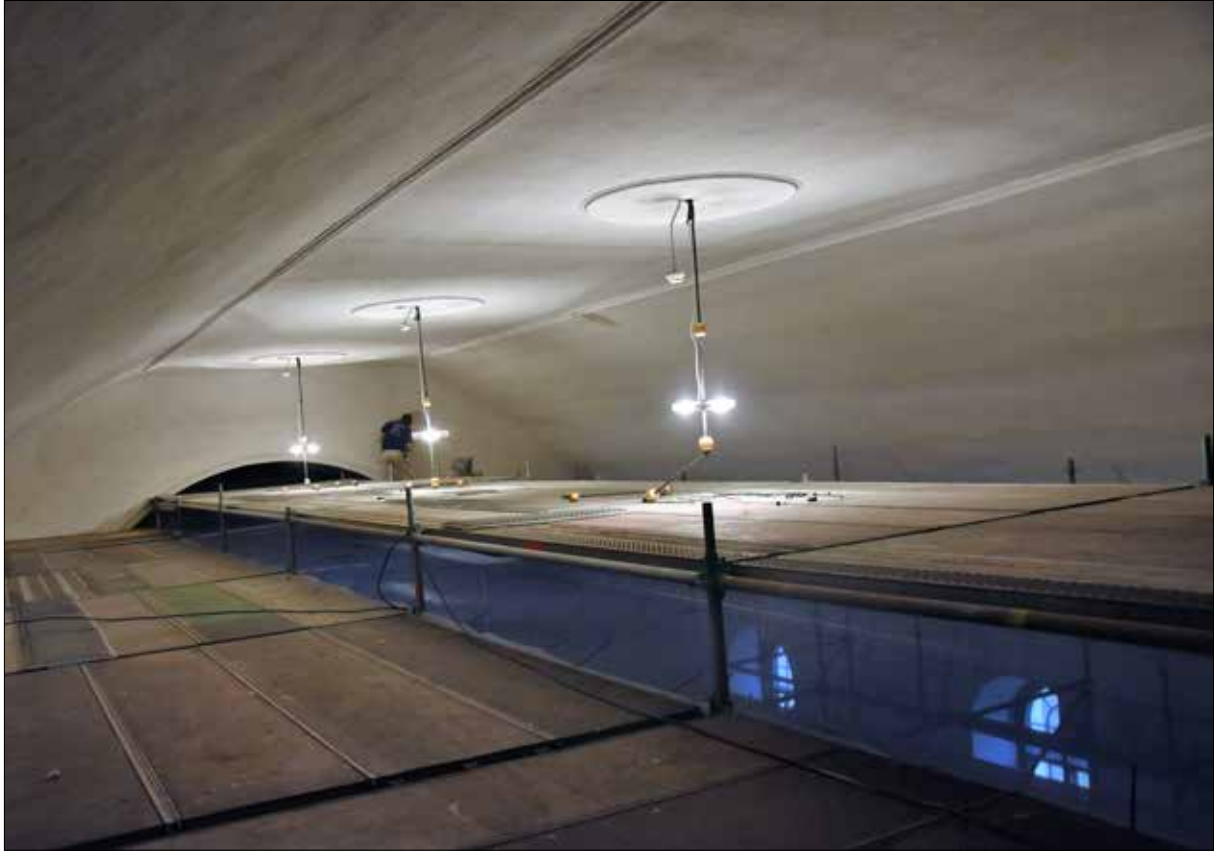
Figur 17. Mars 2019, ställningen är på plats och taket rengjort och alla sprickor lagade. Kalkavfärgning pågår en gång återstår.

Putsade väggytor och tak i kyrkorummet har rengjorts med svamp och sprickor har lagats med kalkbruk. Därefter har väggar och tak avfärgats med Hyllingegårdens Kulekalk, totalt sju strykningar behövde göras. Sprickor lagades med sandkalk, ytan slipades därpå lätt och därefter målade man med olja före kalkavfärgningen. Detta gjordes för att undvika fläckar och nya sprickor. Väggar och tak har samma vita kulör, kalkfärg låda A, grupp 2, Rad 2 92:2, vilket innebär 25 kg kalkpasta och 60 gram ljusocker.

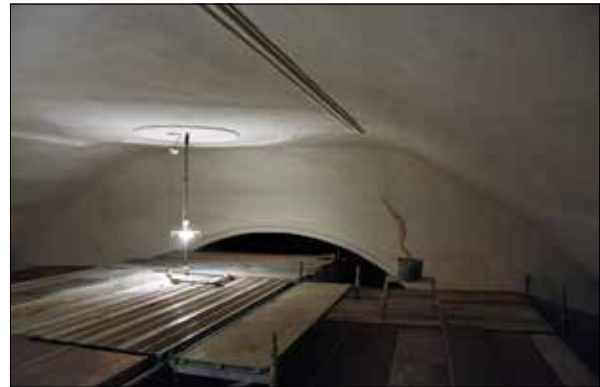
Figur 19. Utblick mot öster, lagning av spricka pågår.

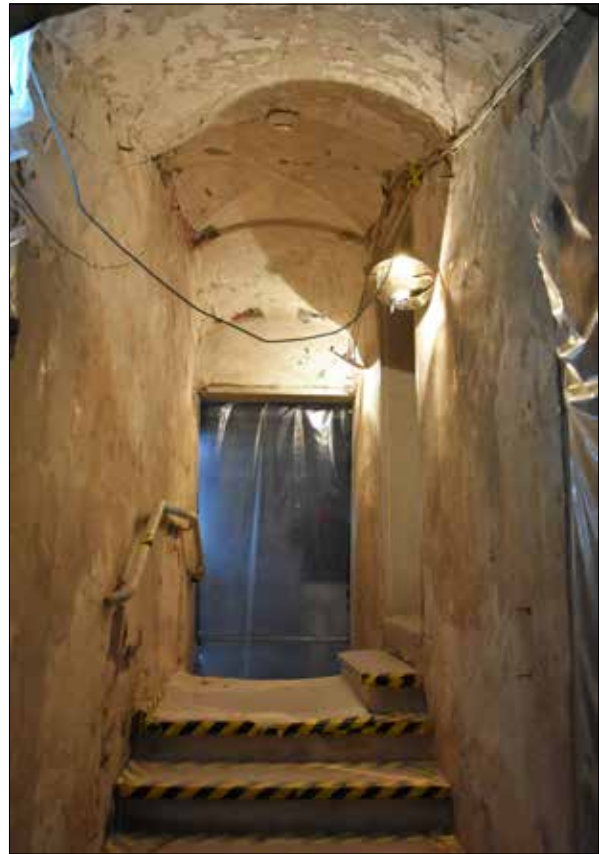
Figur 24. Passagen som leder från koret till sakristian. Skrapning och rengöring pågår, genom att fästa tidningspapper med lim på väggen är det lättare att få med sig smuts och äldre färg.

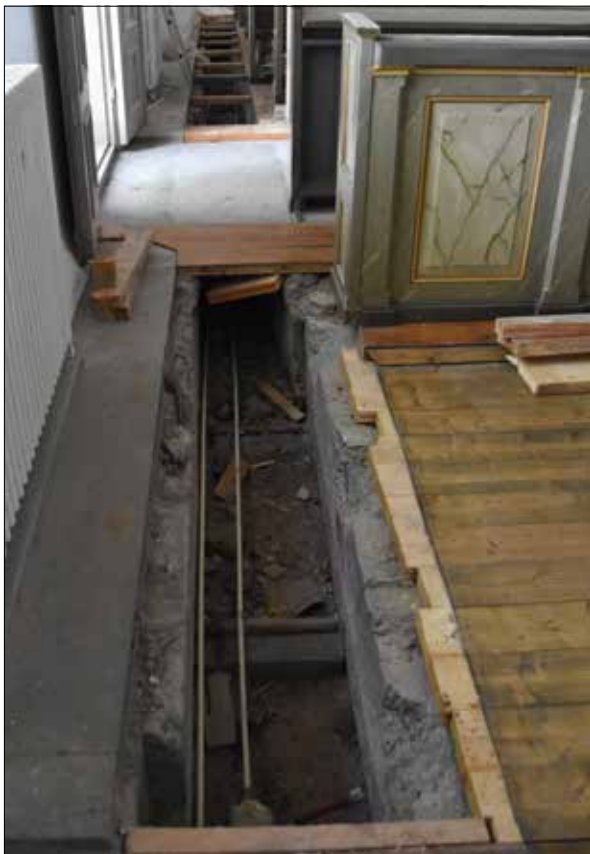
Figur 35. Pågående arbete med att byta ut ledningar under golvet, maj 2019.

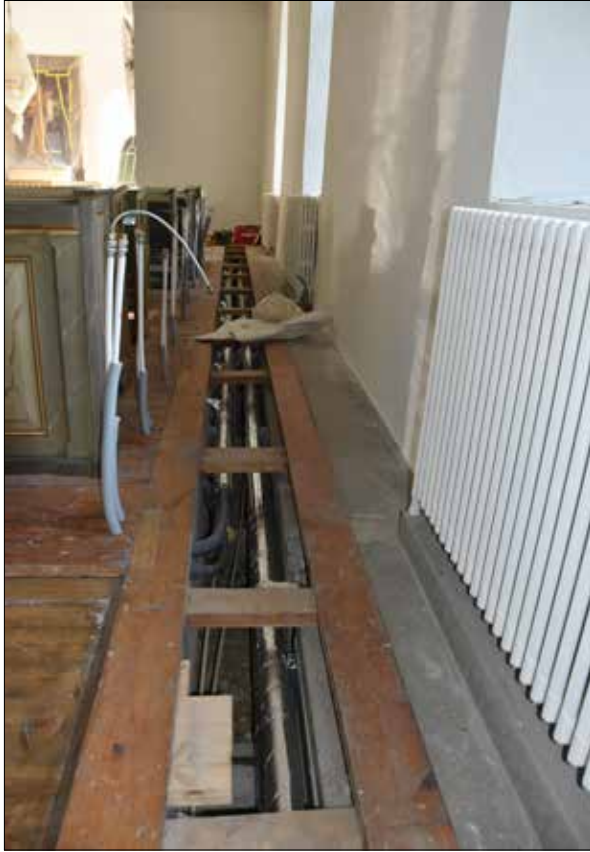
Figur 42. Nya rör monterade under golvet.

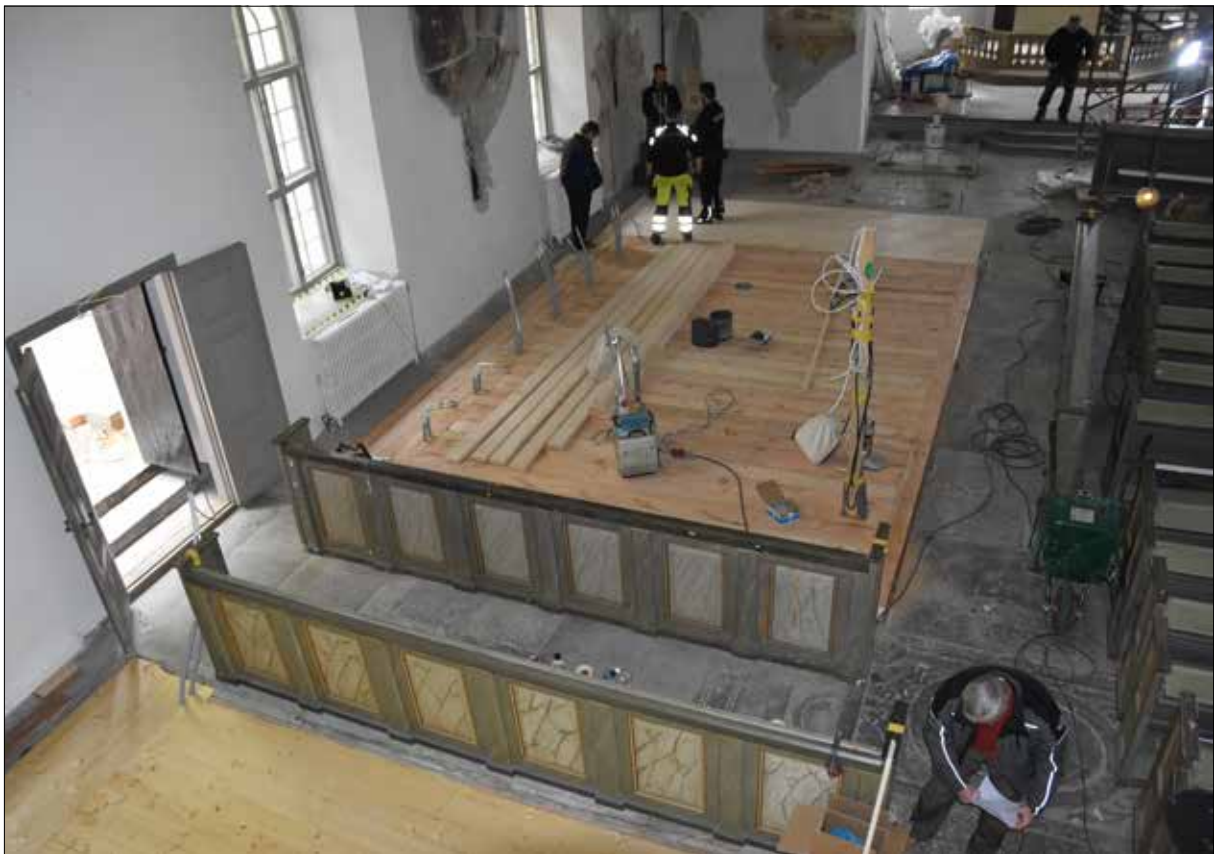
Figur 49. Utsikt från läktaren i september 2019. Kyrkbänkar bortplockade på norra sidan av kyrkorummet. Slipning av golv pågår.

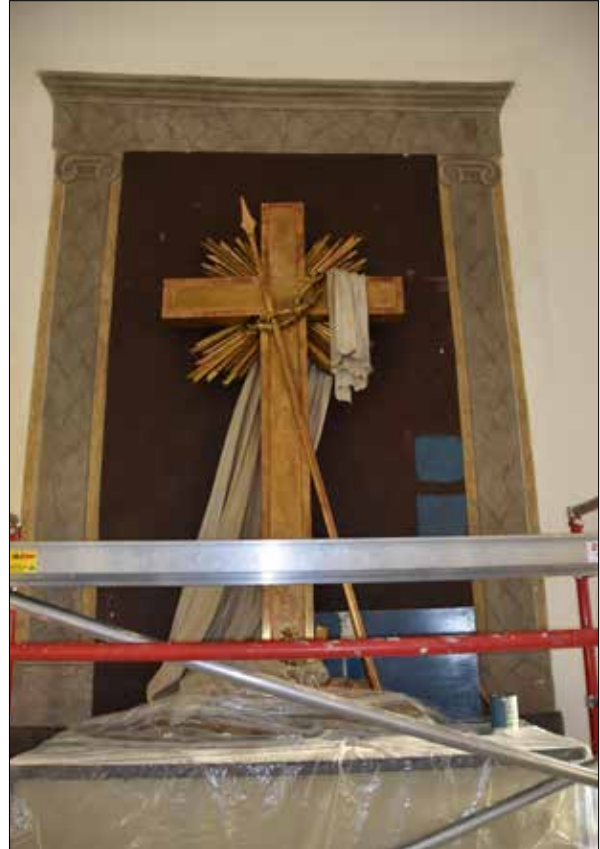
Figur 51. Dags att ta beslut om ny färgsättning av altarpappsatsen, september 2019.

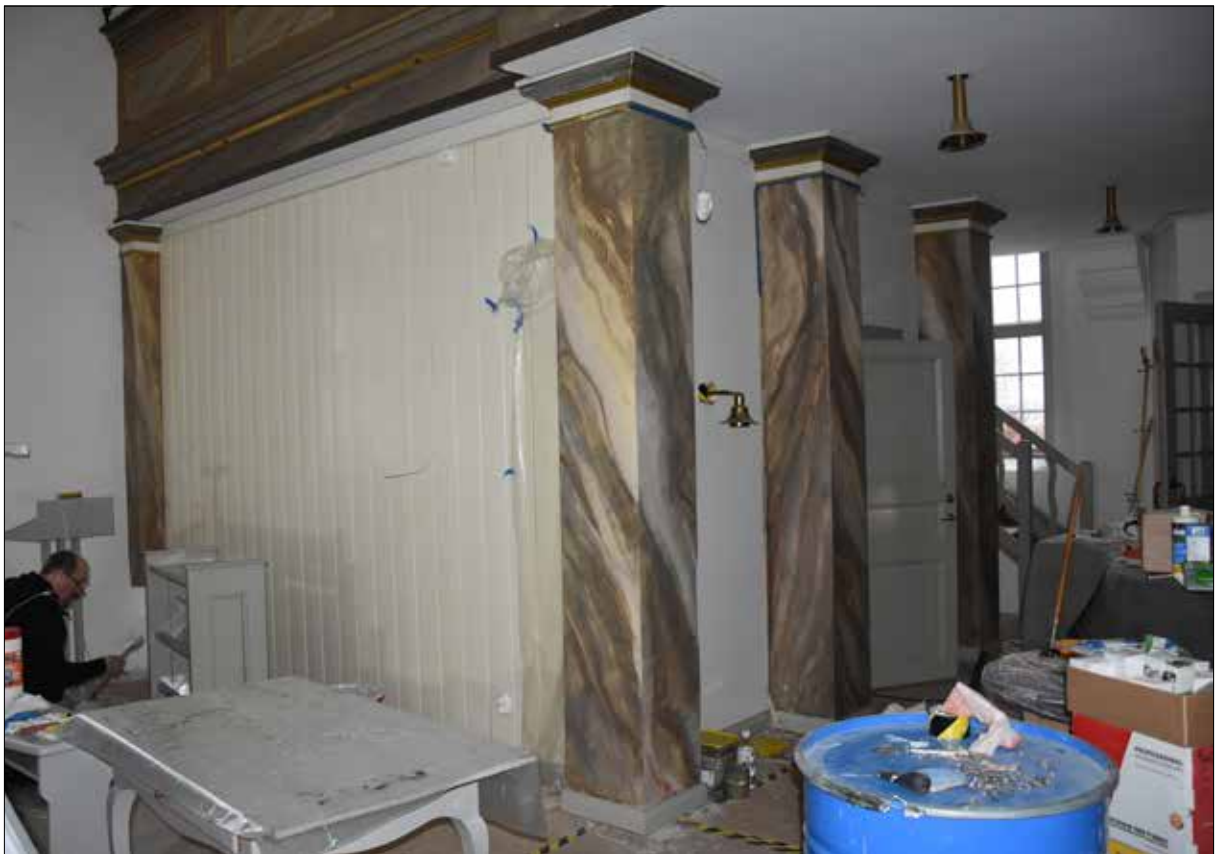
Figur 57. Arbete pågår med marmorering av pelare, målning av väggar- och möbler, november 2019.

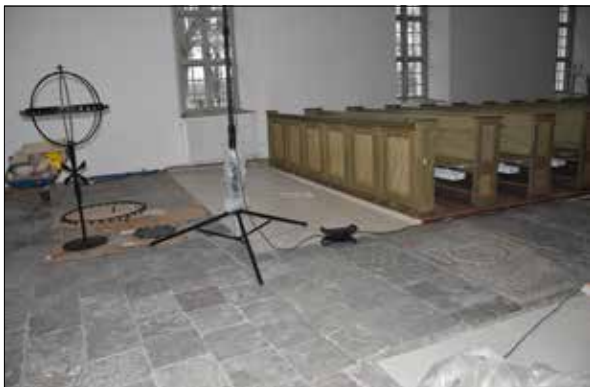
Figur 60. Plankgolvet längst fram i kyrkorummet har målats i grå kulör för att harmonisera med stengolvet.

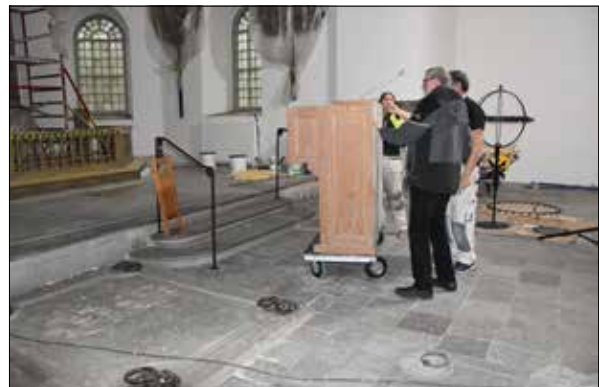
Figur 61. Räcket vid trappan upp till koret har fått ny kulör. Diskussion om målning av kororgel pågår.

Smidesracket i koret var borttaget, endast handledare vid trappan upp till koret fanns kvar och var målat i en grön kulör. Övrigt räcke kunde plockas fram och därefter målades både handledare och räcke med brun linoljefärg i grå kulör. Läktarens räcke har kompletterats, höjts för att uppfylla modern standard och målats likt racket vid koret.

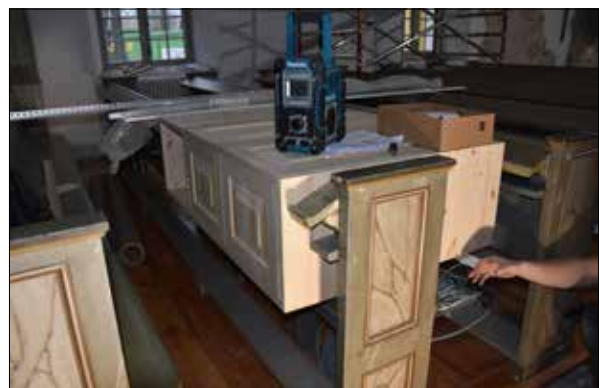
Figur 63. Manöverpanelen på plats men inte målad.

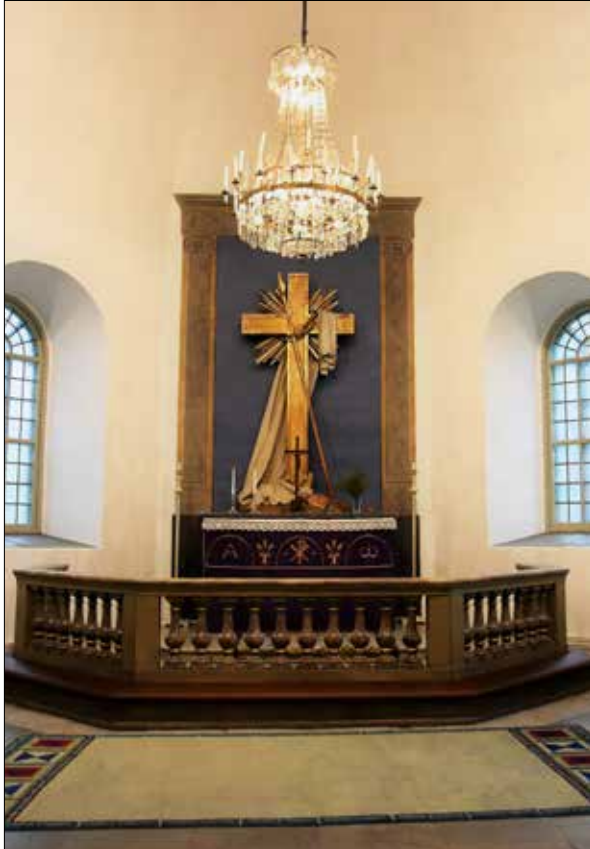
Figur 64. Slutbesiktning i mars 2020. Altartavlan med ny kulör och altarringen som har kortats.

Det har funnits en önskan från församlingen om att bereda plats i koret genom att förkorta altarringen. Altarringen är från 1902 och utförd i trä, ursprungligen femsidig med sju svarvade balusterdockor i varje enhet. Vid renoveringen har nu två av sidostyckena kortats genom att fem balusterdockor har kortats av till två stycken på var enhet närmast altaret. De nya avsluten har utförts likt de ursprungliga. Åtgärden är reversibel och bortplockade balusterdockor har sparats. Altarringens knäfall, som var klätt med randigt slitet tyg, har fått nytt överdrag i rött skinn (Tärnsjö 8680). Vidare har altarringens överliggare och sockel målats om (överliggaren har marmoreringsmålats av konservatorn). Balusterdockorna var inte slitna och behövde inte målas om.

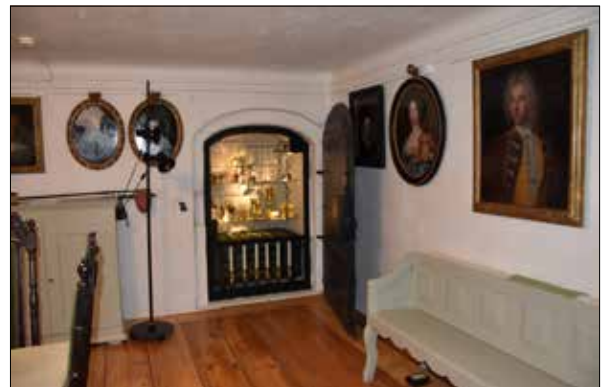
Figur 67. Tavlor och möbler på plats. Belysning kommer att monteras efter att man gjort vissa omhängningar av tavlor.

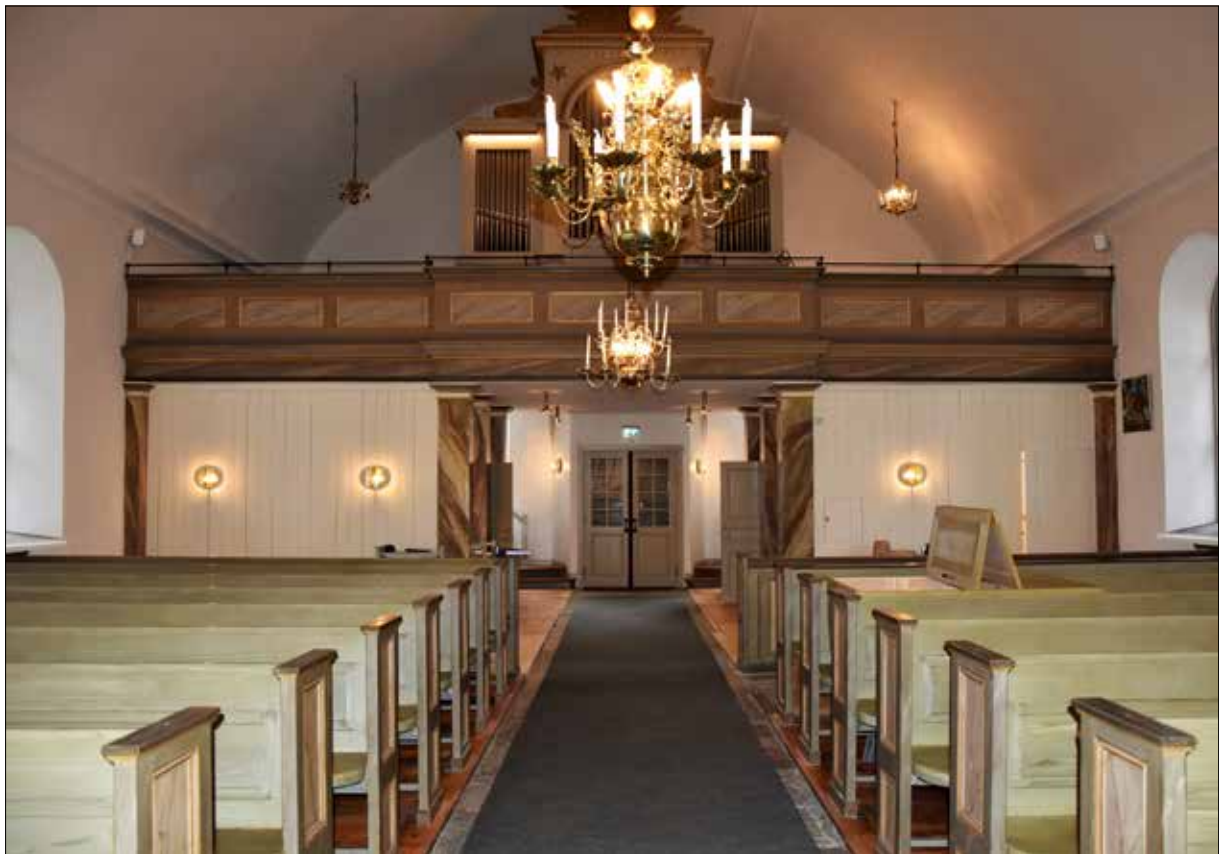
Figur 70. Utsikt mot vapenbuset. Lägg märke till den nya dörren in till köket, knappt synlig till höger i bild. Se också ny manöverpanel, med uppfälld lucka. Nya gångmatta på plats. Bänkarna har retuscherats på garlar, bänkskärmar, bokstöd och sitsar.

Kyrkan har köpt in en ny gångmatta från Kashall vävd på linvarp av ullgarner. Mattan är framtagen för att harmonisera med kyrkans övriga färgsättning. Nya bänkdynor från Malmgården till kyrkbänkarna har inköpts men inte hunnit komma på plats vid slutbesiktningen i mars.

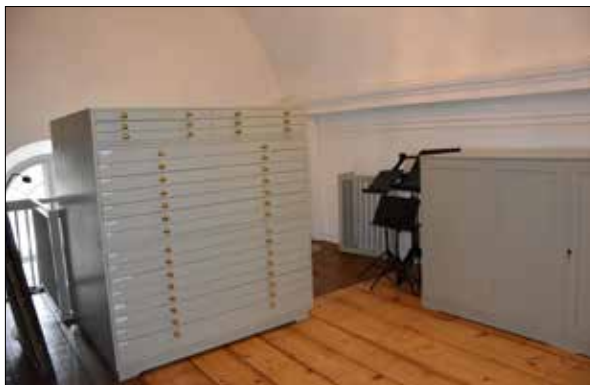
Figur 71. Läktaren med ommålat textilskåp samt nytillverkat skåp till höger i bild. Gradängar på denna sida har tagits bort.

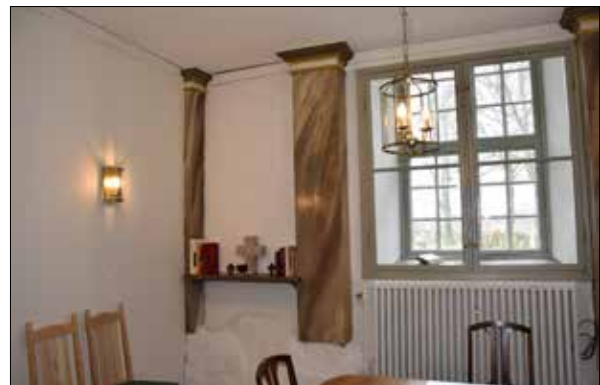
Figur 72. Nya sakristian under läktaren, har nymålade väggar, pelare och fönster.

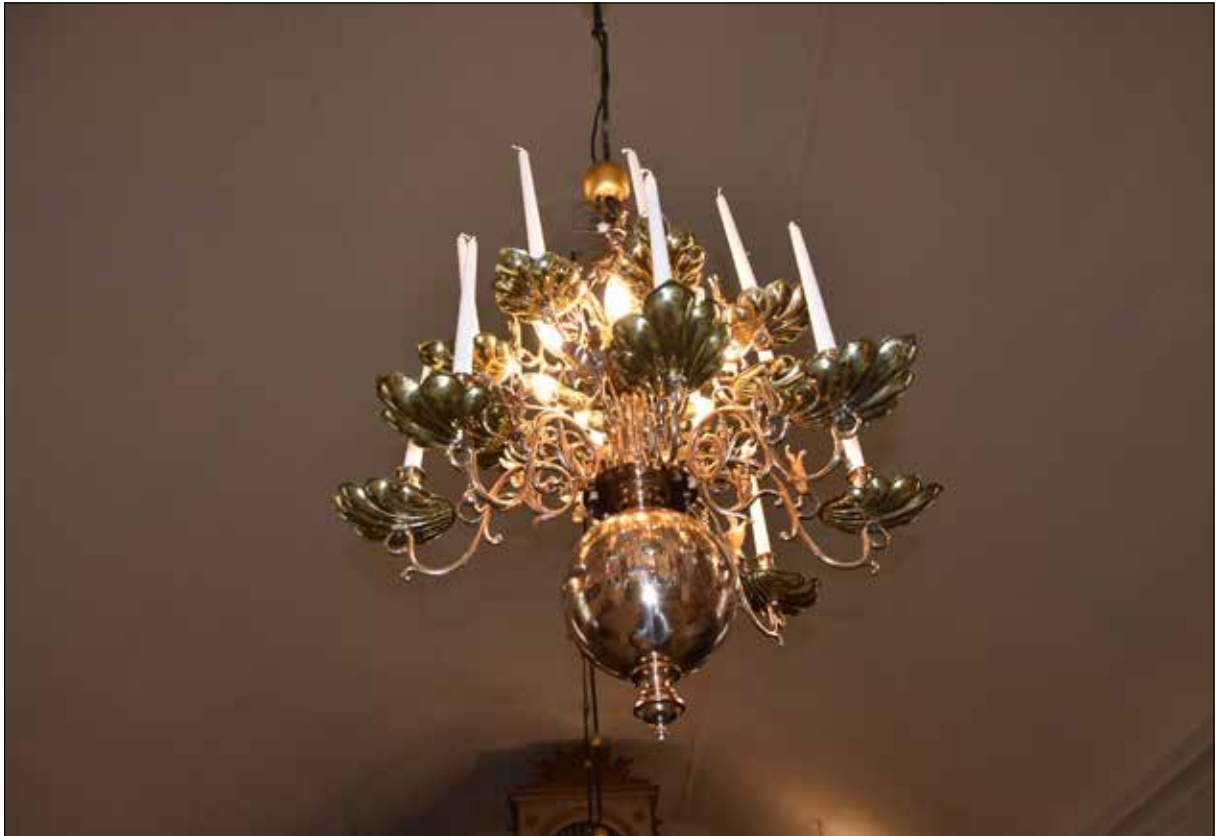
Figur 75. Rengjord så att den glänser! Metalltorna har rengjorts och djuppolerats med Fubrima och polertissa. Polermedlet har därefter avlägsnats med varmvatten och PFI-neutralt diskmedel.

Österåkers kyrka har ett stort antal ljuskronor i malm samt ljusstakar och ljusplåtar. Ljuskronorna i kyrkorummet är samtliga från 1700-talet. I koret hänger en kristallkrona. Av kyrkans ljusplåtar är de äldsta av försilvrad koppar från 1600-talets slut. Samtliga metallföremål var kraftigt nedsmutsade och i stort behov av renovering, översyn. Alla ljuskronor, ljusplåtar och ljusstakar har rengjorts och lagats (riktas upp) av konservator enligt åtgärdsbeskrivning framtagen 2016-10-30 av Arkitektur & Byggnadsvård AB. Arbetet omfattade sju ljuskronor i malm, en ljuskrona i kristall, två större ljusstakar på läktarbarriären, två mindre ljusstakar på läktarbarriären, fyra ljusplåtar i koret, en ljusstake på väggkonsol, två ljusstakar i fönsternisch och en tvåarmad ljusstake på vägg.

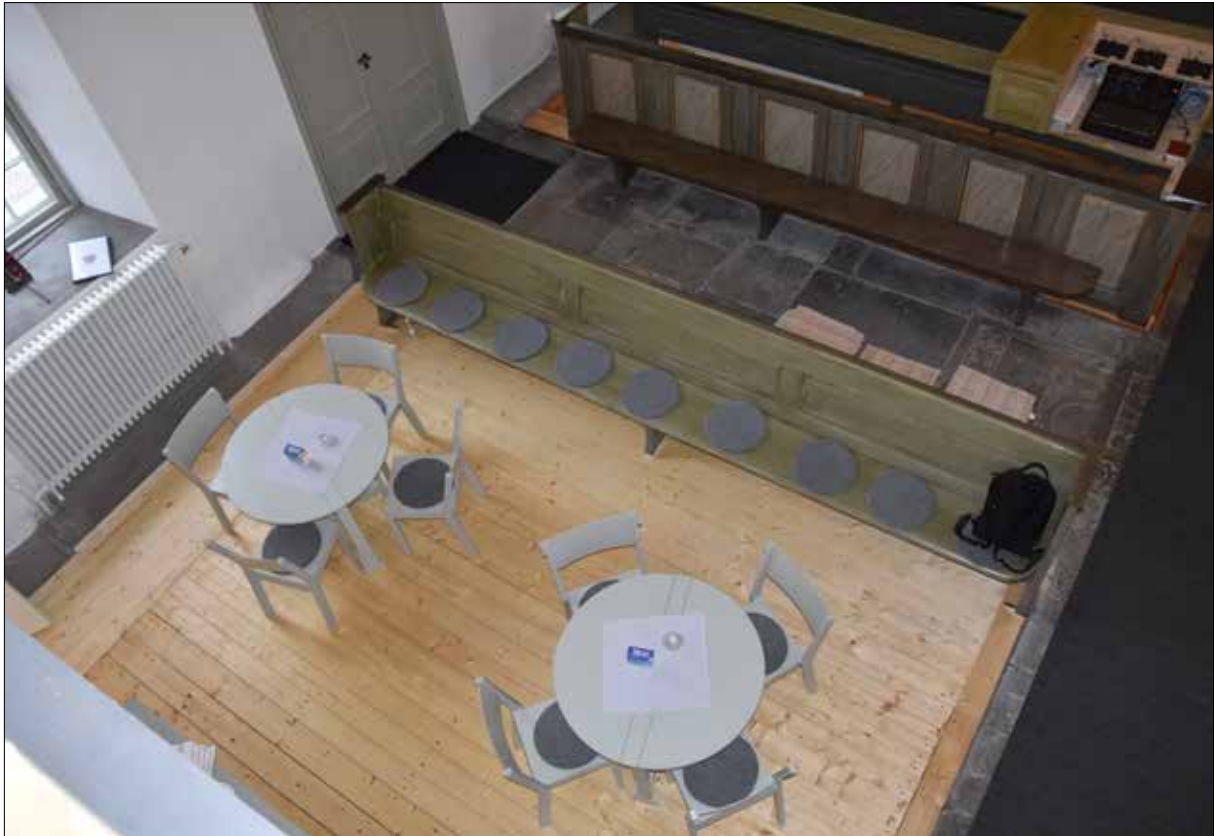
Figur 77. Utsikt från läktaren. Nya cafébord och stolar på plats (norra sidan i bild).

Femton nya kaféstolar av modell Gräsnäs Akustik i kulör NCS S 3005-G80Y samt tjugo stolar till kören med sidofack och kopplingsbeslag och sits med läderklädd sits är inköpta av modell Tärnsjö 8680. Fyra nya bord i kulör NCS S 3005-G80Y är inköpta från Nordins möbelsnickeri.

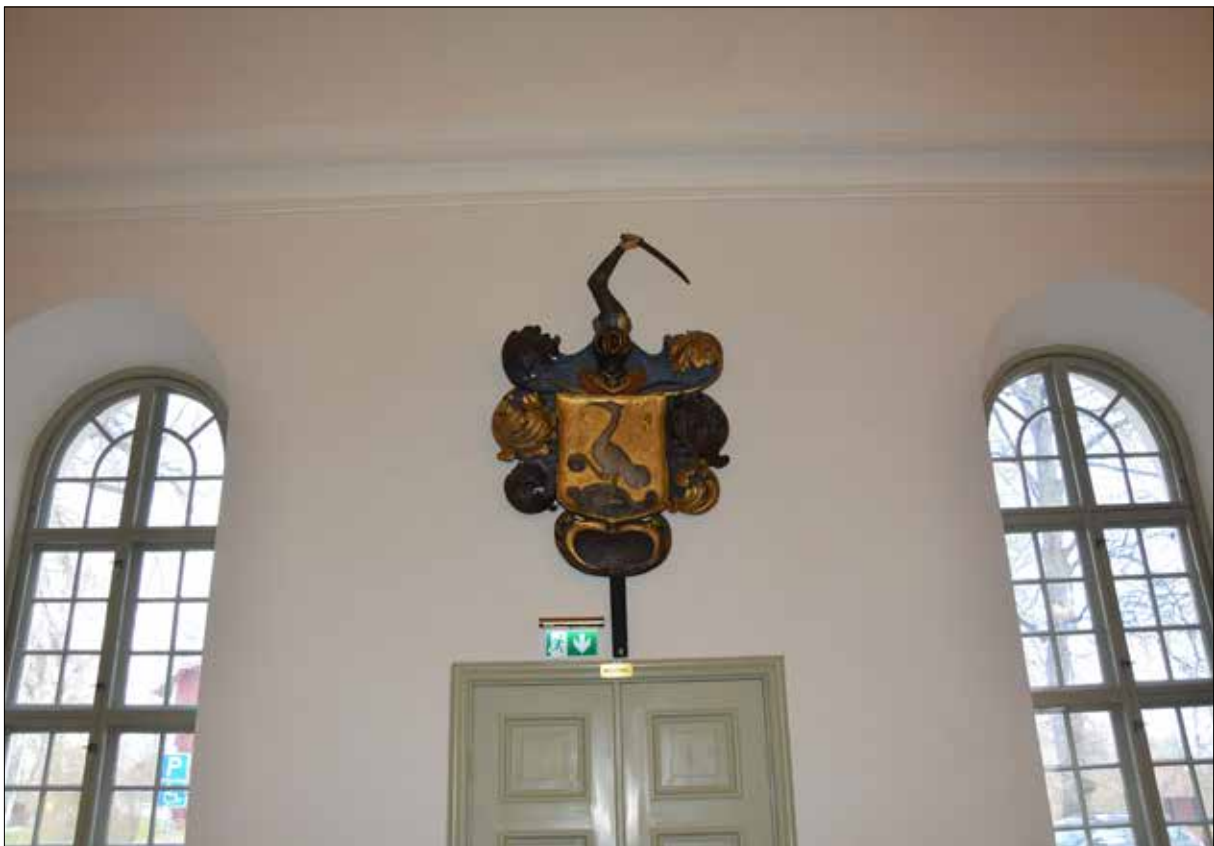
Figur 78. Ny utrymningsskylt samt restaurerat huvudbanér "Ebrensteéens".

Samtliga huvudbanér rengjordes uppsatta på väggen och plockades därefter ner, medan väggarna rengjordes och målades. Lagningar och viss förgyllning och färgbortfall har retuscherats. Den sista finishen gjordes efter att de åter satts på plats i slutet av november 2019. Samtliga tavlor har plockats ner och rengjorts, förgyllningar och färgbortfall har förbättrats. Det medeltida altarskåpet med skulpterat mittparti och målningar på väv har plockats ner, ytsmuts har avlägsnats och skador tonats ner med retuscher. Predikstolen hade kraftigt flagnad färg och förgyllningar. Flagnade färgskikt har konserverats med MFKL, ytsmuts har avlägsnats genom dammsugning samt med tensid lösning från oljeförgyllda ytor. Färgbortfall har retuscherats med Paraloid B72 retuscher. Dessa åtgärder kunde genomföras på plats i kyrkan. Orgelns front hade slitna förgyllningar som har förnyats och fräschats upp.

Kyrkan har också fått ny utgångsbelysning (utrymningsskyltar).

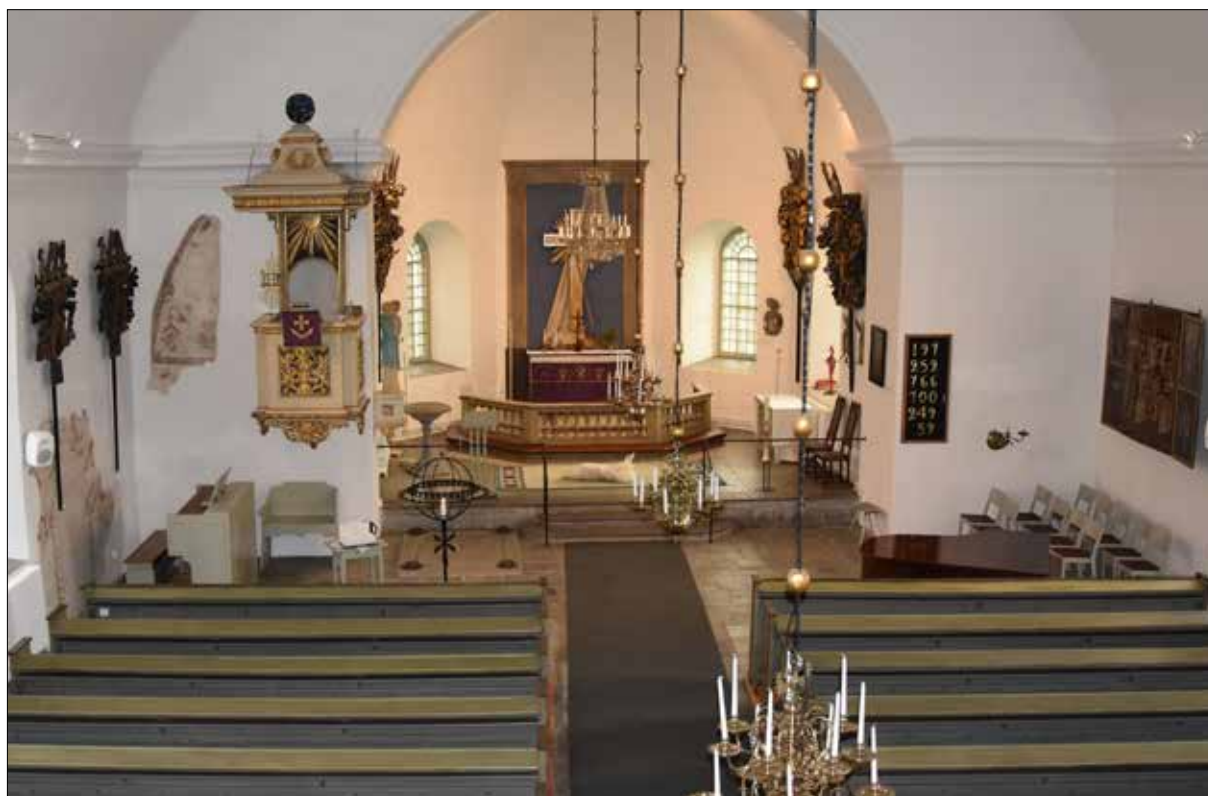
Figur 82. Slutbesiktning 2020-03-17. Kyrkorummet sett från läktaren.
