# STAVSPÅN I VÄSTERÅS STIFT

Inventering av spåntäckta tak och fasader

## *Inventering av spåntäckta tak och fasader*

LISA SKANSER

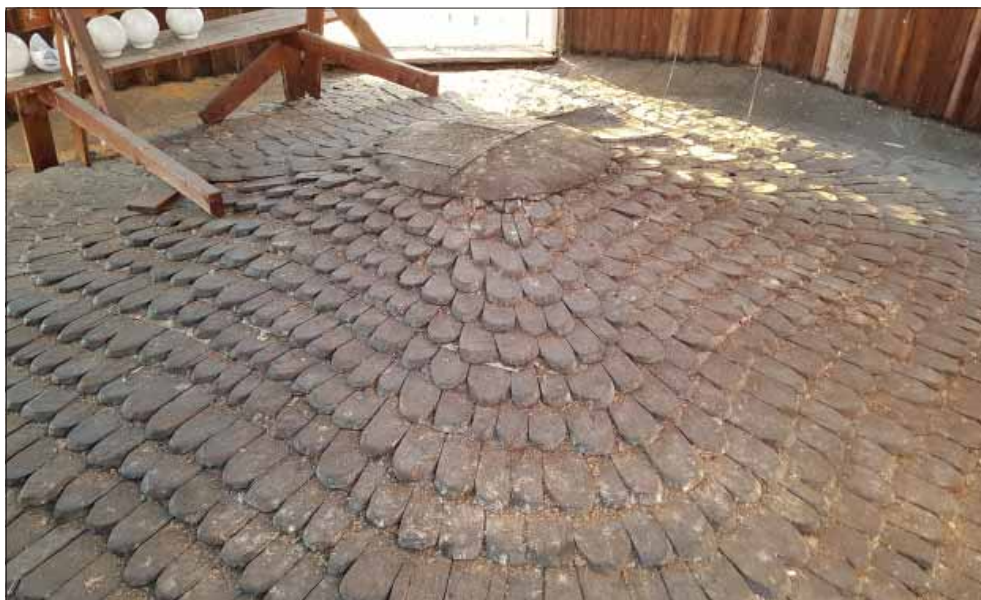
*Figur 23. Hedemora kyrka, Västerås stift. Flackt spåntak med inskott av näver mellan spånskiften. Takytan är idag inbyggd och utgör golv i tornets lanternin. Spåntäckningen tillkom innan 1773 då lanterninen byggdes efter ritningar från 1750 av Carl Hårleman. Foto Lisa Skanser.*

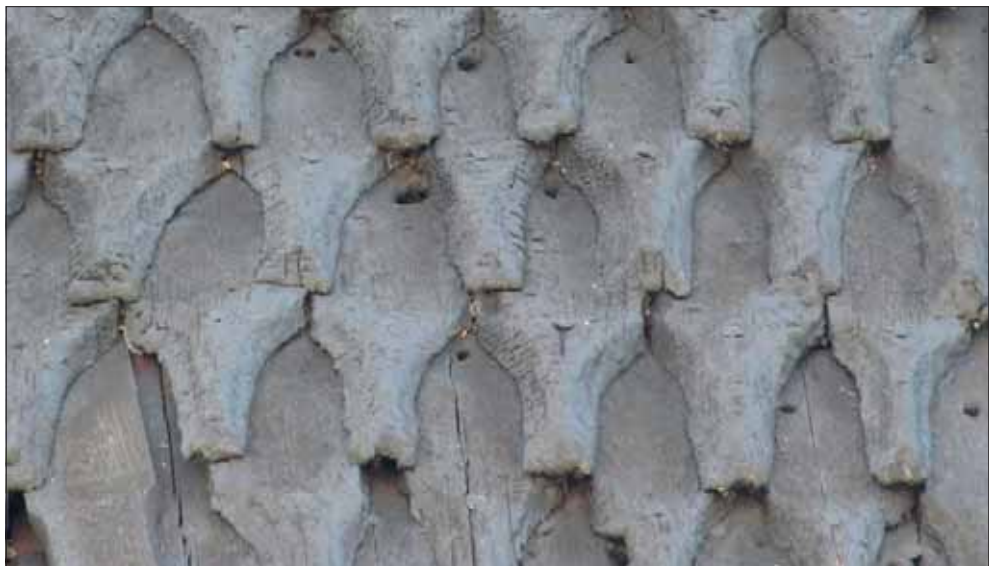
Figur 25. Spån på klockstapelns norra fasad vid Svedvi kyrka, Västerås stift. I höjd med ljudluckorna finns ett parti med spån som bedöms vara av mycket hög ålder. Spånens jämna bredder och symmetrin i läggningen påminner om spåntäckningen i Tångeråsa kyrka, Strängnäs stift, som förmodas vara från 1400-talet. På spånen syns hål från tidigare infästning ovanför befintlig infästning. Hålen är av större dimension än spikhål och i flera fall är de något förskjutna från spånets centrum vilket tillsammans talar för att spånen kan ha varit fästa med träplugg tidigare. Foto Lisa Skanser.

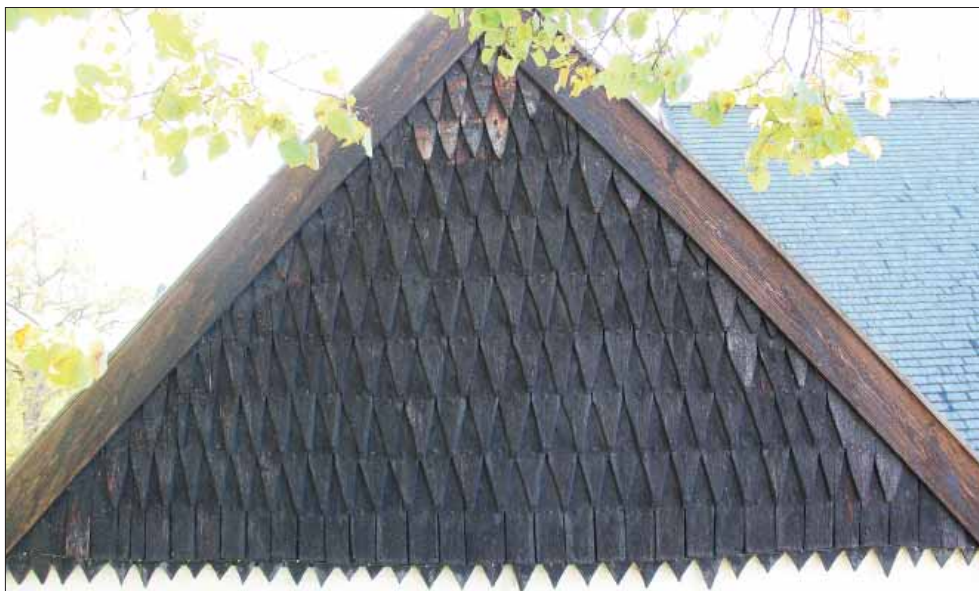
Figur 31. Tångeråsa kyrka, Strängnäs stift. Bild på sakristians gavelspets vars spån bedöms kunna vara från sakristians uppförande omkring 1450. Spånen är tillverkade med omsorg i jämn storlek vilket skapar symmetri i läggningen. Spånens spetsar är mycket noggrant gjorda med helt raka sidor utan antydning till svängar åt något håll. Att hugga alla spån till samma bredd innebär inte bara ett slöseri med material, det för även med sig en hel del merarbete. I praktiken innebär det att alla smala spånämnen som normalt hade använts sorteras bort. Likaså får de ämnen som skulle kunna ge breda spån huggas ner till en smalare form. Spåntäckningen berättar att ett viktigt mål i slutresultatet är att det rombiska mönstret ska följa räta linjer. Foto Lisa Skanser.

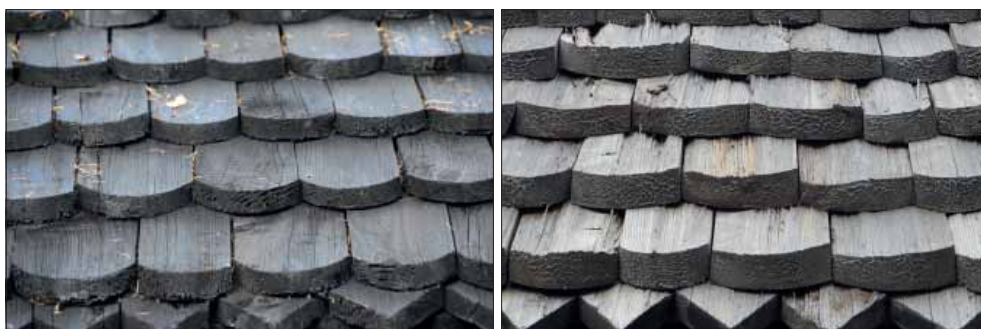
Figur 34 Sågade spån från 1900-talets senare hälft vid Särna kyrka, Västerås stift (t.v.) och kluvna spån från tidigt 2000-tal vid Härads kyrka, Strängnäs stift (t.h.) Foto Sanna Svensson och Karin Myhrberg.

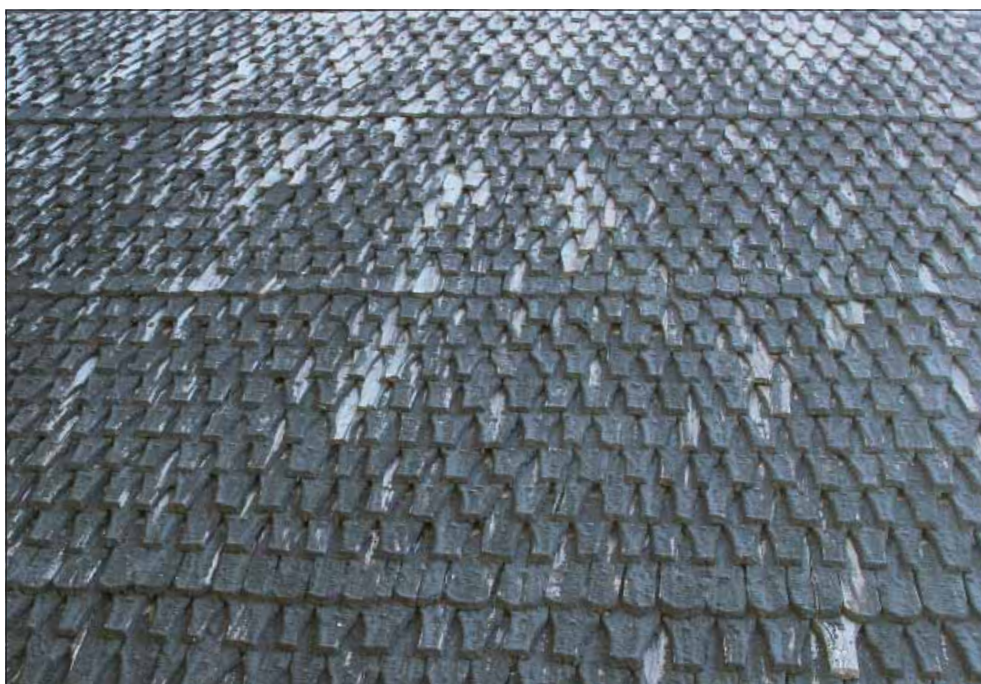
Figur 35. Sala sockenkyrka, Västerås stift. Västra takfallet på vapenhuset är täckt med stavspån som kan vara en av de äldsta taktäckningarna inom undersökningsområdet. Foto Lisa Skanser.

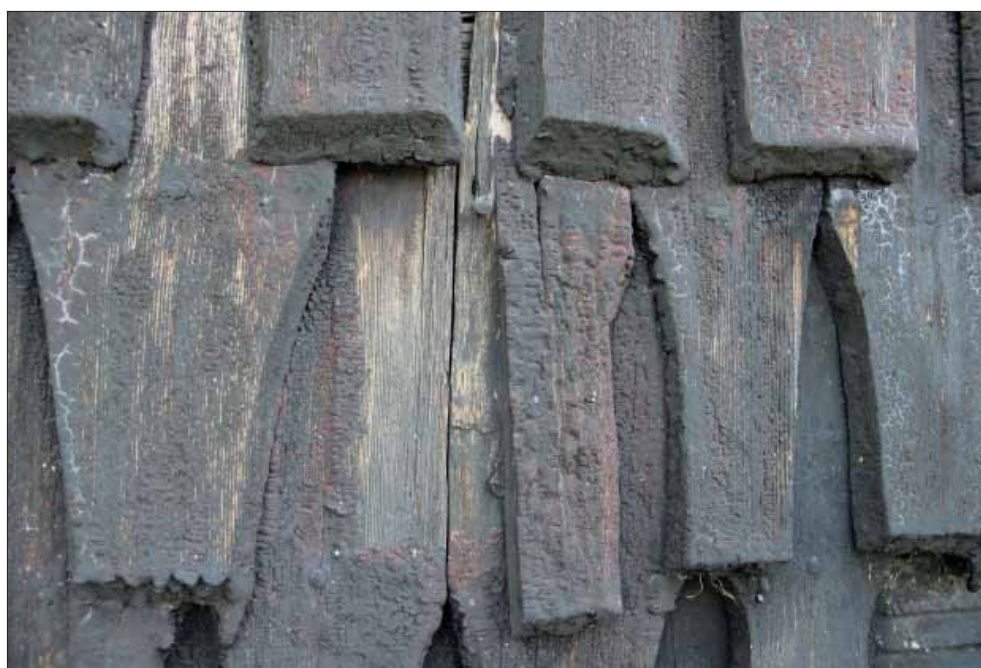
*Figur 38. Av Sura gamla kyrka i Västerås stift återstår sakristian som numer utgör kapell och minnesplats. Stavspånen på västra fasaden uppskattats vara från 1600-talet. Spår efter röda pigment finns i underliggande tjärsikt. Foto Lisa Skanser.*

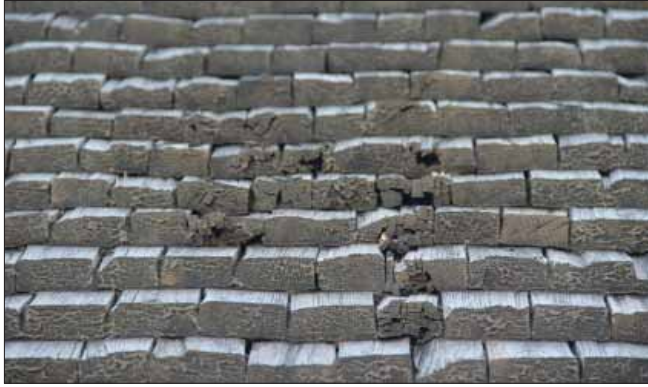
För att upptäcka rötskador behövs en praktisk och mer noggrann undersökning, men några uppenbara fall har noterats i inventeringen. Orsaken till att rötskador uppstår kan vara ett alltför tätt underlag som hindrar upptorkning, exempelvis om spånen spikats på underlagspapp, och/eller bristande virkeskvalitet. I kombination med flack taklutning, skuggigt läge och överhängande växtlighet försämras förutsättningarna ytterligare. I spåntäckningar från 1900-tal och 2000-tal har stor andel splintved i spånen iakttagits. Splintveden suger upp betydligt mer vatten och har lägre beständighet än kärnveden. Problematiken är tydlig i fallet med de spån som lades för sju år sedan på Södra Rådas sakristia och vars splintvedsdelar nu är angripna av röta medan kärnvedsdelarna inte är det.

*Figur 43. Rötskadade spån på bårhuset vid Bergs kyrka, Västerås stift. Spånen är kluvna, tjärdoppade innan läggning och uppskattningsvis lagda under sent 1900-tal eller tidigt 2000-tal. Foto Lisa Skanser.*

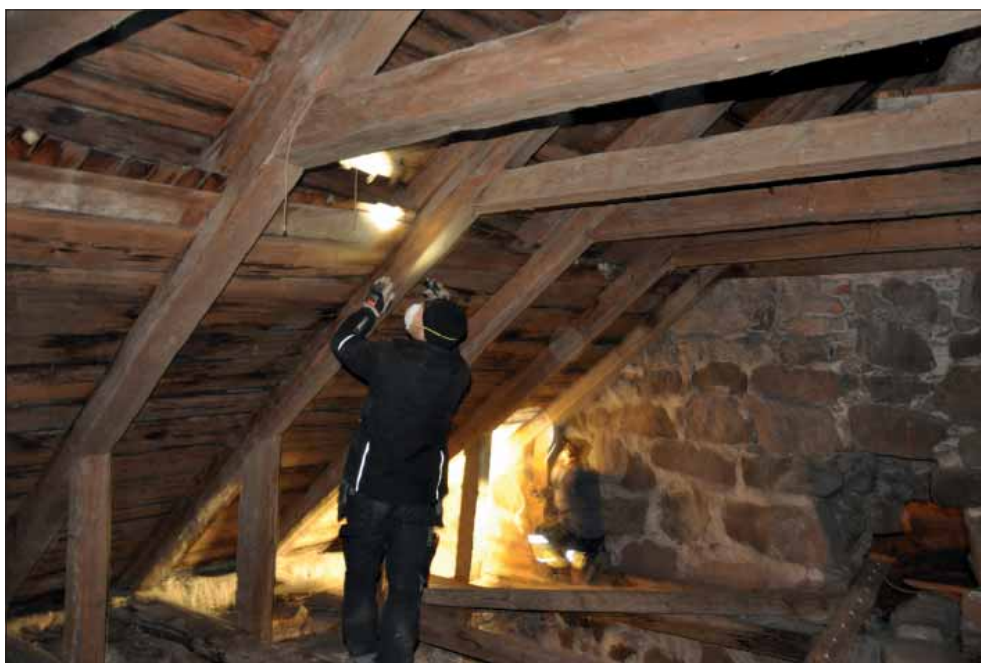
Inne på vinden granskades södersidans undertaksbrädor som uppvisade två generationer spikhål. Vid ompikningen på 1800-talet hamnade spånraderna nästan på samma ställen, vilket gjorde dem svåra att upptäckta och en noggrann granskning krävdes för att se dem. Att spånraderna överensstämmer indikerar att spånens mått kan ha varit någorlunda lika trots att omkring 170 år skiljer täckningarna åt.

Figur 56. Daniel Eriksson och Lisa Skanser undersöker korets södra sida från vinden i november 2018. Undertaksbrädorna uppvisade två generationer spikhål vid en nära granskning. Foto Lars Jönnes.

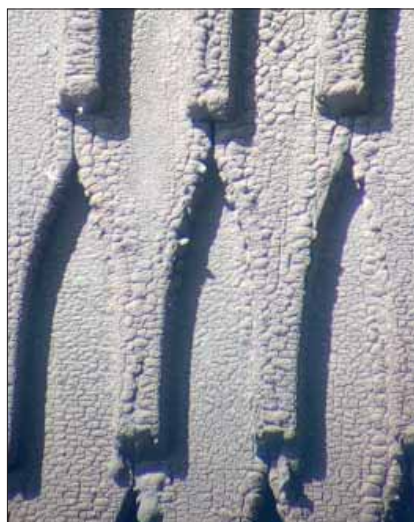
*Figur 57. Västermo klockstapel, Strängnäs stift. Sannolikt ursprungliga spån från 1914 med tjockt krackelerat tjärskikt. Foto Bengt Bygdén.*

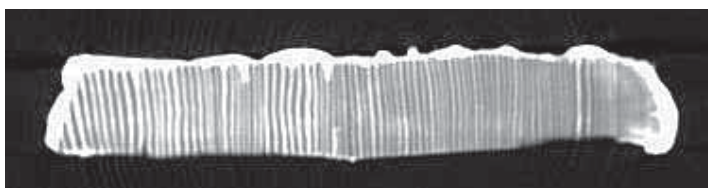
Figur 59. Tvärsnitt från skiktröntgen av Leksandsspånet. I bilden syns hela spånet i genomskärning, det vill säga om ett invändigt rötangrepp hade funnits någonstans längs med spånet så skulle det synas i bilden. I det ljusare partiet till vänster i bild syns att sommarveden haft en kraftig tillväxt. I röntgenbilden synliggjordes bland annat ytbehandlingens tjocklek och inträngningsförmåga, att någon nedbrytning av skador i virket inte förekom samt att densiteten i virket är hög.

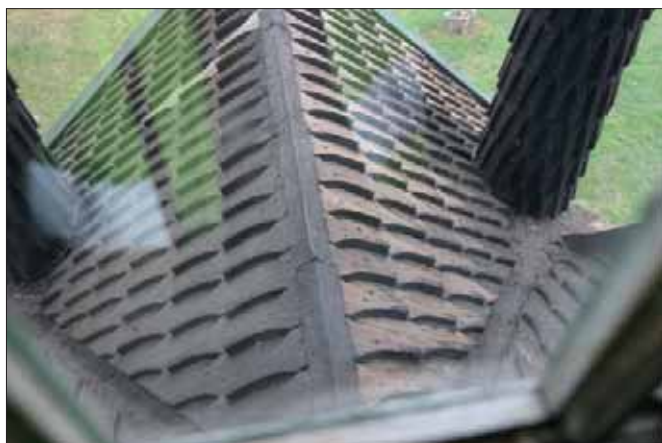
Takfall över stenfoten mot öster. Foto taget genom fönster. Över nock och i rännedal ligger plåt. Foto: Lisa Skanser.

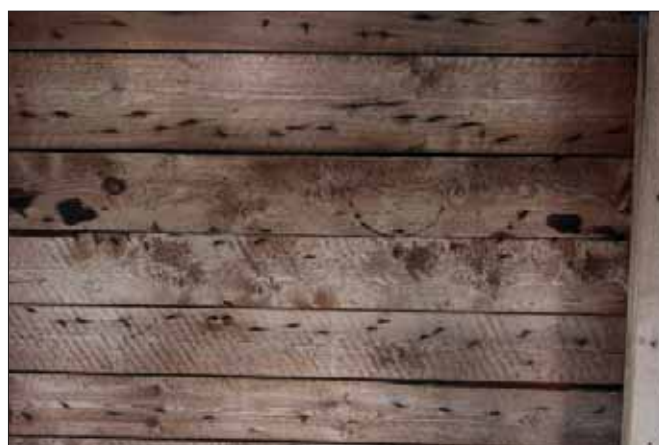
Undertak i klockhuv, två generationer spånsplik. Foto: Lisa Skanser.

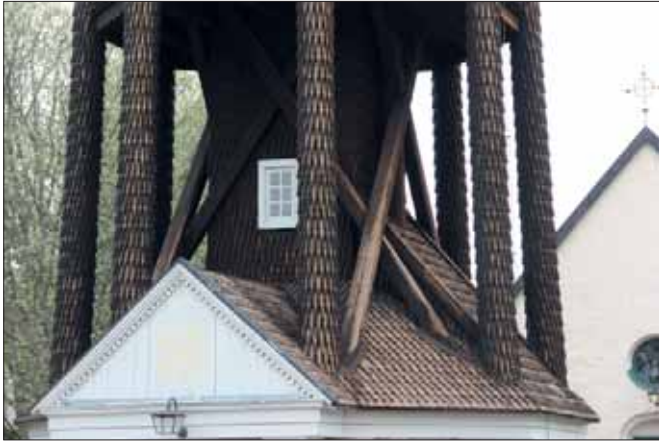
Foto från väster. Antal spånskift och spånens mått överensstämmer med utseendet 1936, se foto intill. Foto: Lisa Skanser.

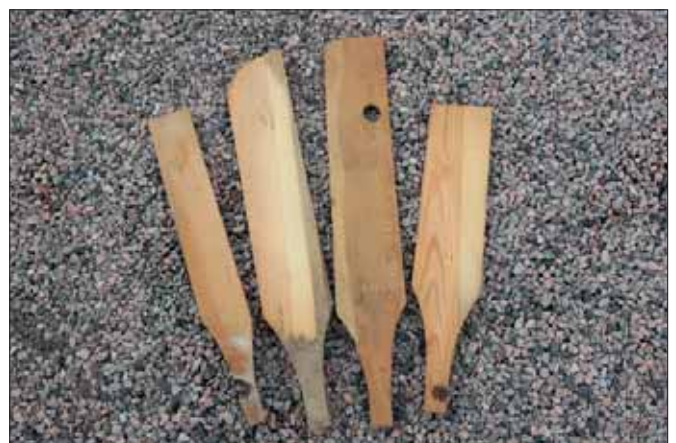
Lagningspån undersida Foto: Lisa Skanser.

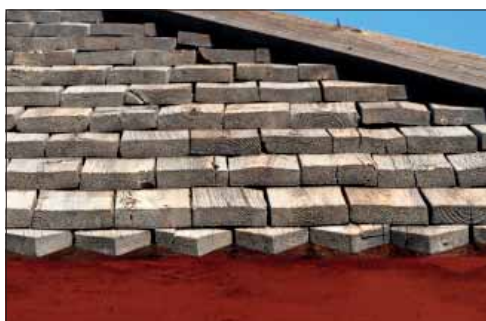
*Amsbergs bårhus/gravkapell. På boden ligger,  
liksom på delar av klockstapeln, sågade spån från  
1900-talets andra halva.*

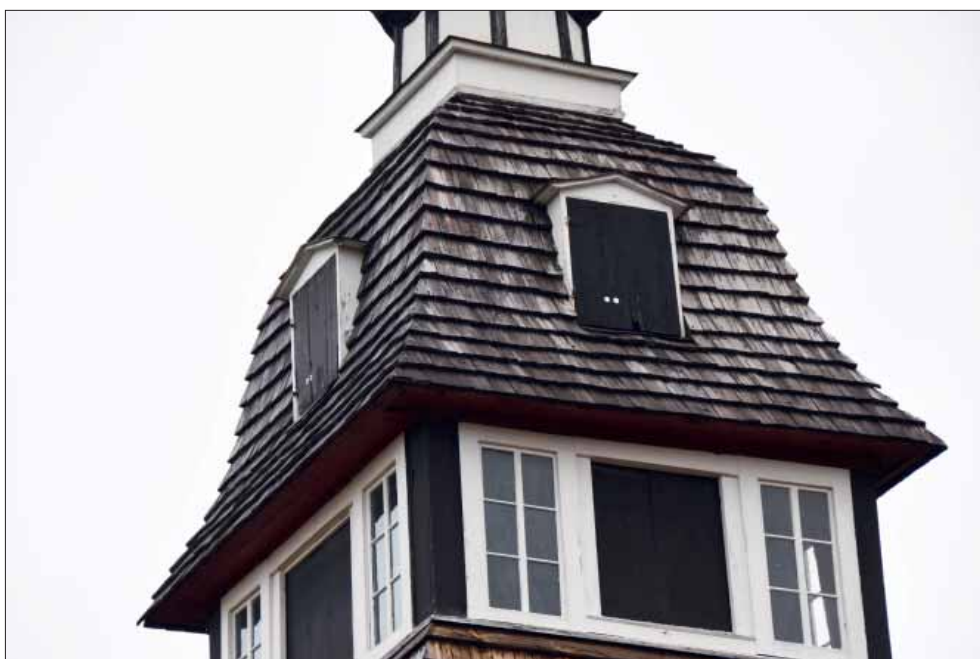
*Bingsjö kapell. Tornet med klyvda spån på huvan. Dessa spån har silvriga utfällningar i tjäran.*

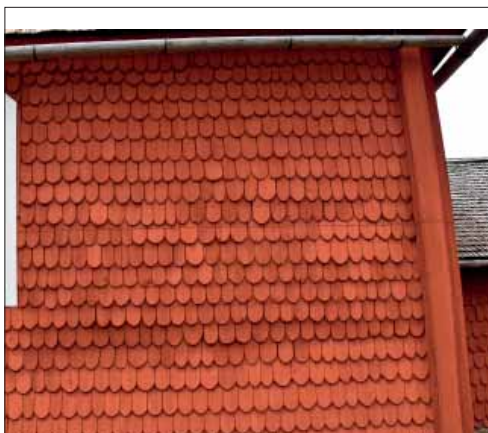
*Envikens gamla kyrka. De nyare, sågade spånen avtecknar sig som ljusa i fasaden.*

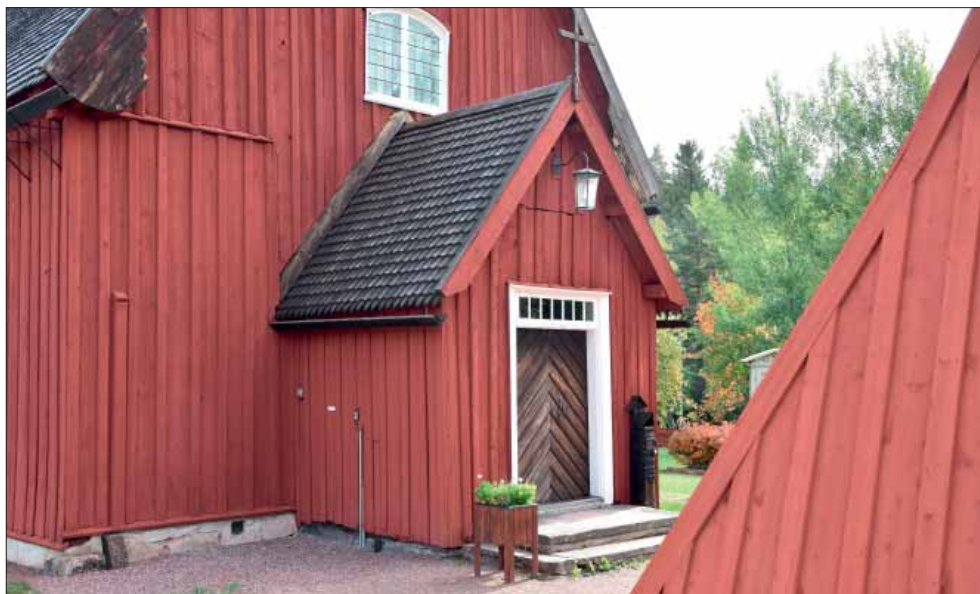
*Evertsbergs kapell. Vy mot vapenhuset. Takytan är homogen med sågade spån i lika dimensioner.*

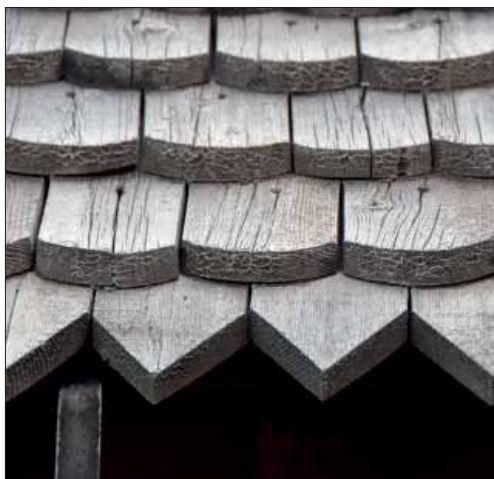
*Evertsbergs kapell och klockstapel. Spånen på kapellets och stapelns takfall är genomgående rundformade med lika dimensioner.*

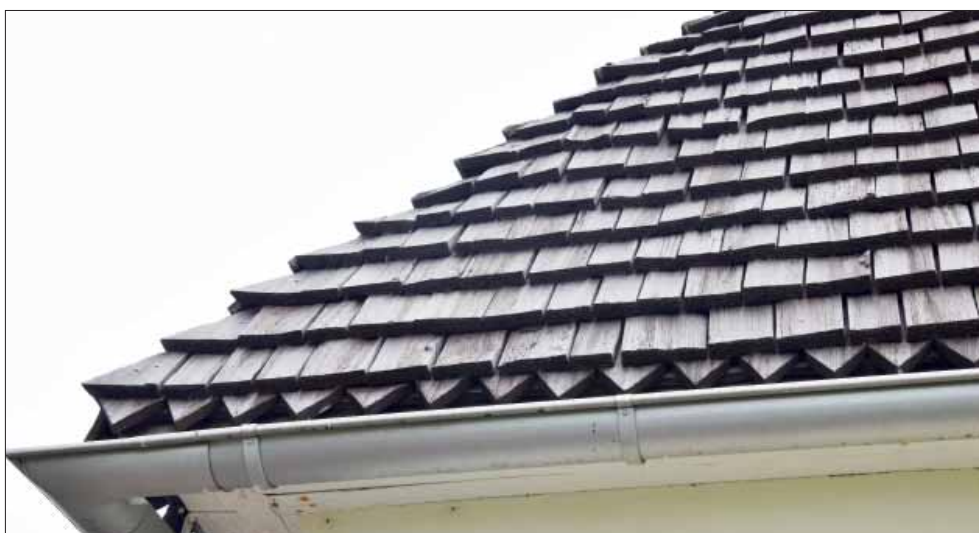
*Folkärna bårhus. Spåntäckningen på norra bårhuset utgörs av kluvna raka spån, nedtill kantat med en rad spetsspån.*

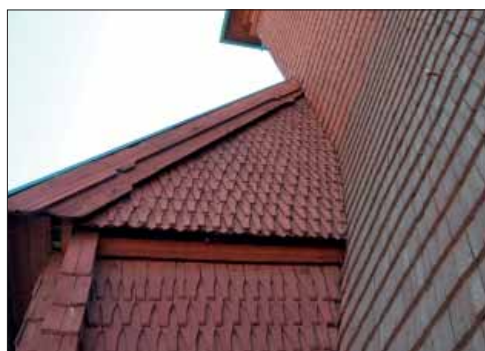
*Hosjö kyrka. Fasaden åt väster bevarar äldre näbbformade spån, som möjligen härrör från 1700-talet.*

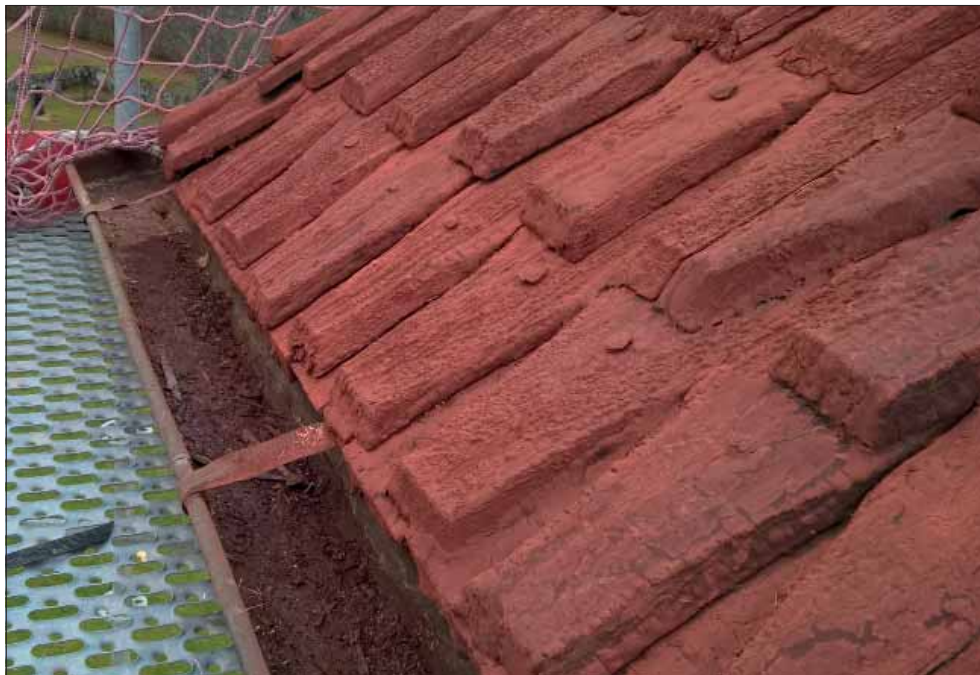
*Leksands kyrka. 1700-talsspån vid takfoten på korets nordöstra takfall (bilden tagen innan åtgärder hösten 2018). Foto Lars Jönnes.*

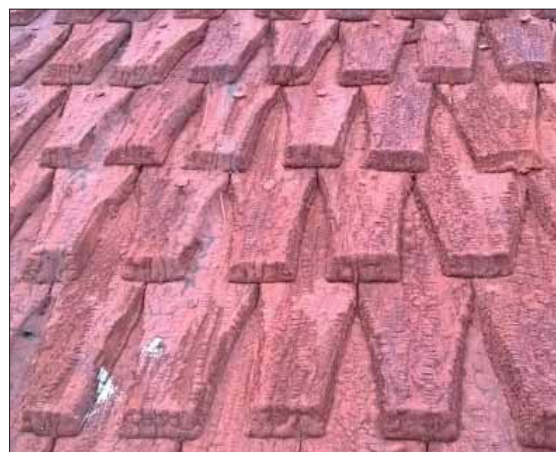
*Leksands kyrka. Över 300 år gamla huggna spån från yttertaketets tillkomst 1709—15 återfinns på korets nordöstra och östra takfall. Lika gamla spån skall finnas på lökspirans underdel enligt den kartering som gjordes i samband med takomläggningen 1996. Foto Lars Jönnes.*

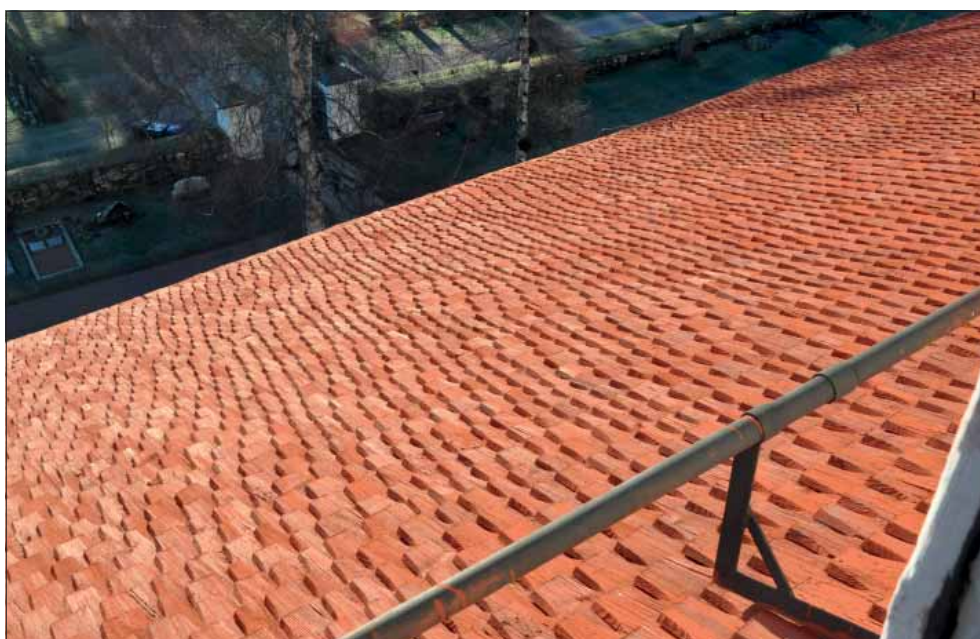
*Leksands kyrka. Långhusets södra takfall. I samband med en stor takomläggning 1996 utbyttes spånen på långhusets hela södra takfall, ovensidan på löken samt den därunder liggande tornhuven.*

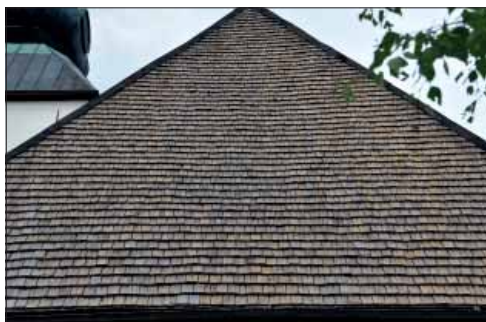
*Malungs kyrka. På södra korsarmen ligger äldre spån som möjligen härrör från 1820-talet.*

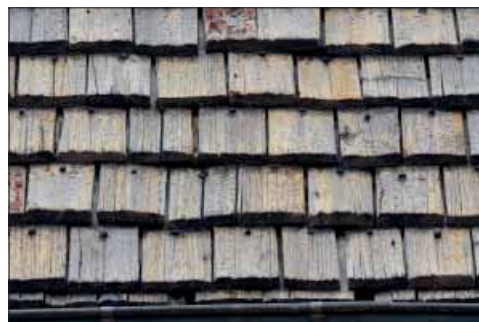
*Malungs kyrka. Södra korsarmens spån har stående årsringar och synlig spikning.*

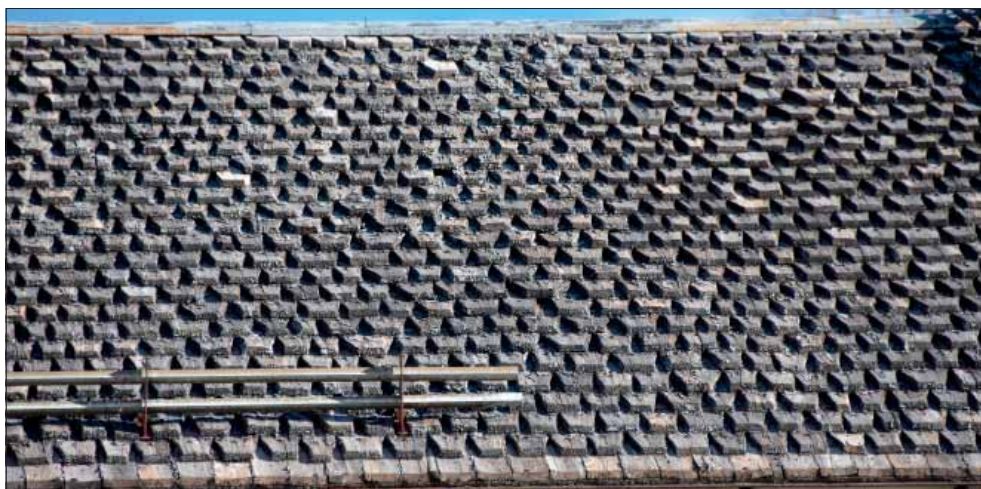
*Ore kyrka. Takfall på kyrkans södra korsarm. Här finns spån med äldre tjärrester.*

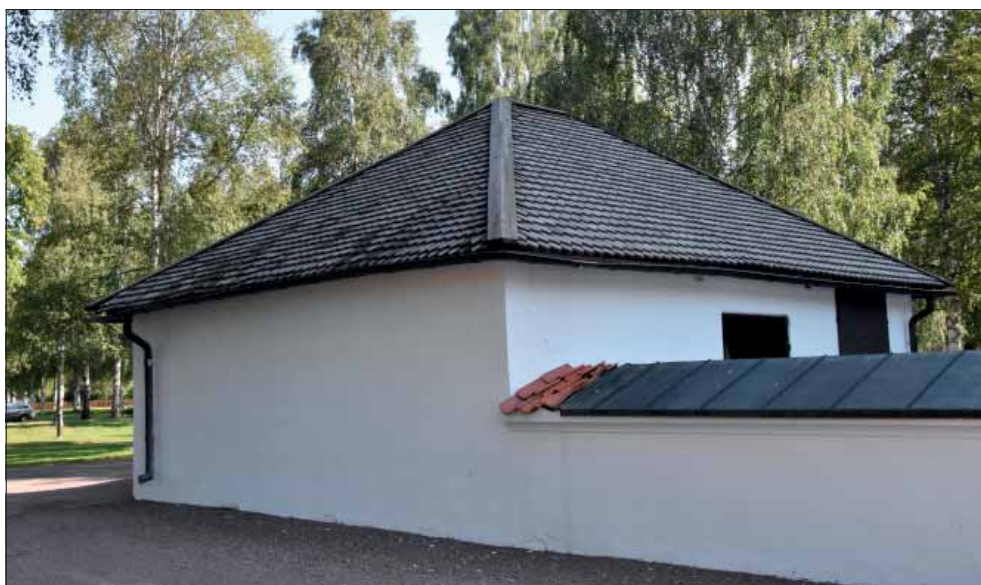
Orsa kyrka. Bisättningshuset från sydväst. Den södra takytan omlades på 2000-talet, medan det på västra takfallet förekommer partier av senare tillkomna lappningar.

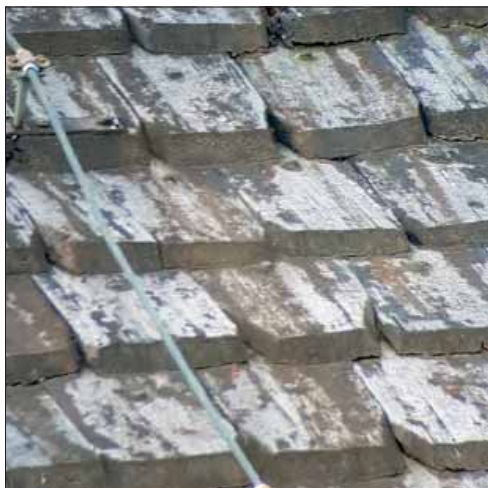
Rättviks kyrka. På kyrkans långhustakfall, nära koret mot norr, finns äldre, handbearbetade spån. Baserna är lätt näbbformade. Lägg märke till spåren av rödtjär. Spånen hör till några av kyrkans äldsta kvarvarande spån och utgör viktigt referensmaterial inför underhållsarbeten på kyrktaket.

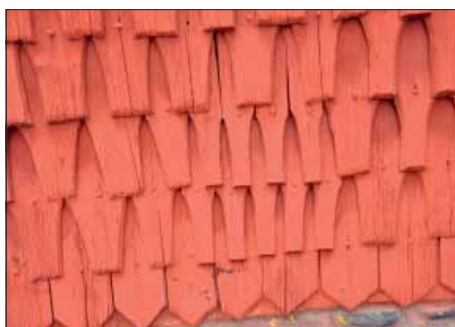
*Sundborns kyrka. Klyvda spån på västra korsarmens sydfasad. Troligen tillkomna efter att 1970-talets tryckimpregnerade spån tagits bort.*

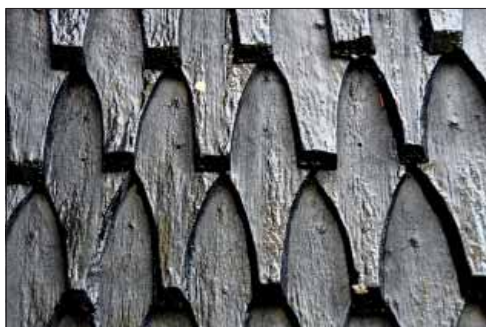
*Särna gammelkyrka. Detalj av tornets nordfasad med näbbformade och huggna spån. Aldern uppskattas till 1800-tal.*

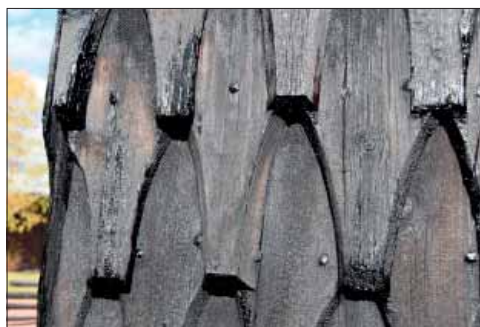
*Särna gammelkyrka. Detalj av tornets sydfasad. Näbbspånens infästning är synlig och fasaden helt nytjärad.*

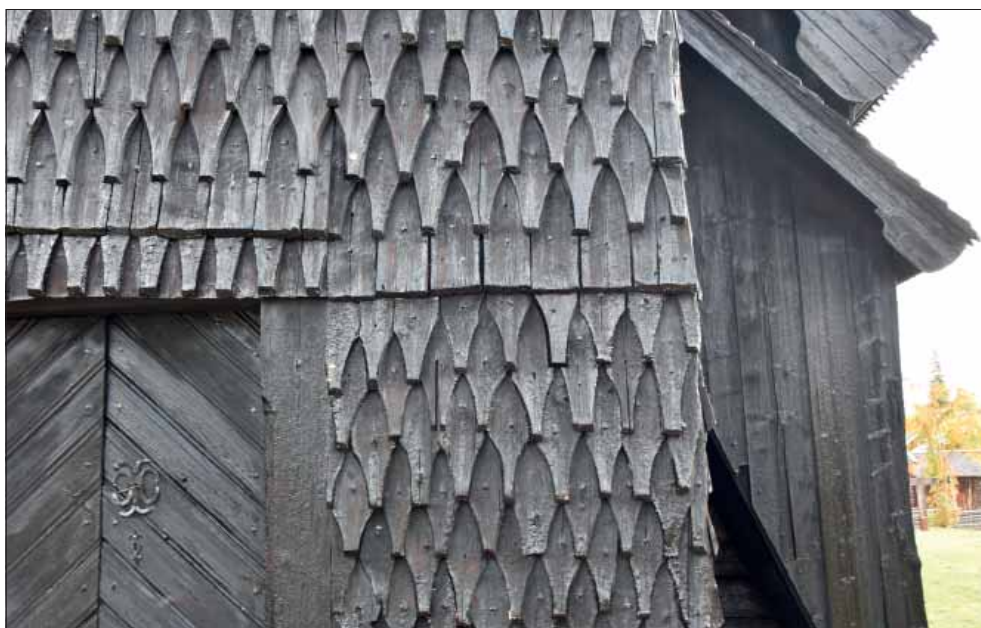
*Särna gammelkyrka. Ovanför västportalen finns ett parti med raka spån. Södra, östra och västra tornfasadernas huggna näbbspån bedöms vara från 1700-talet.*

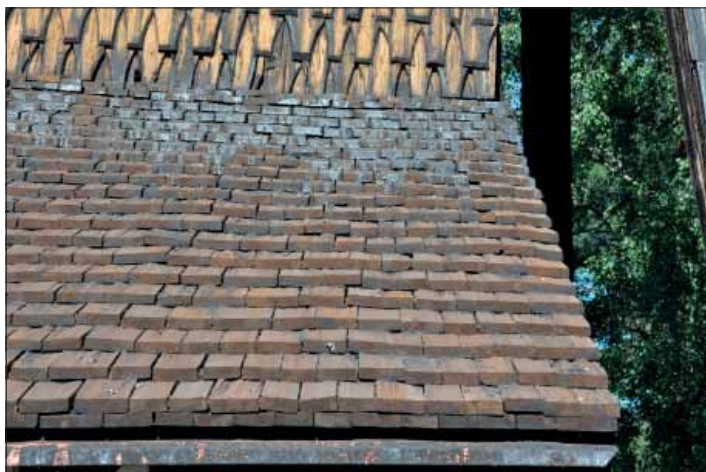
*Torsångs klockstapel.  
Entrétakets spån är senare  
tillkomna. De är klyvda  
med sågade kanter och baser.*

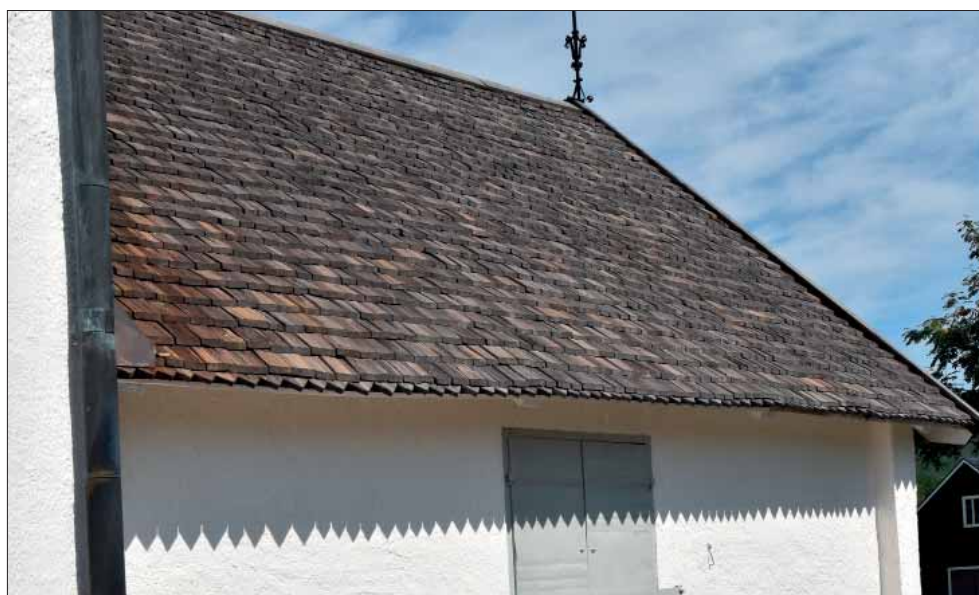
Äppelbo kyrka. På långhustaket och sakristian återfinns klyvda furuspån från omläggningar 1997, 2012 respektive 2015.

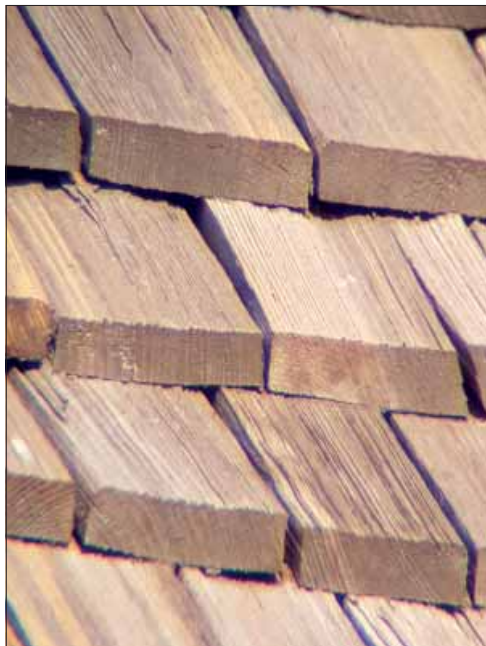
*Äppelbo kyrka. Närbild av ett parti på långhusets södra takfall, till sin helhet omlagt senast 1997.*

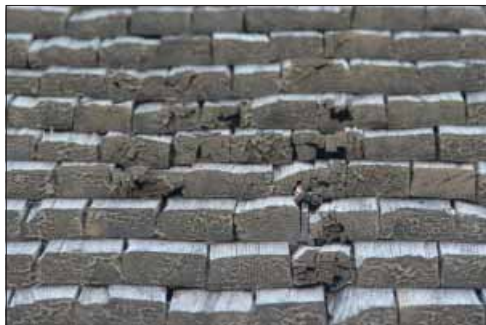
*Bergs kyrka. Östra takfallets kluvna spån.  
Rötskador synliga.*

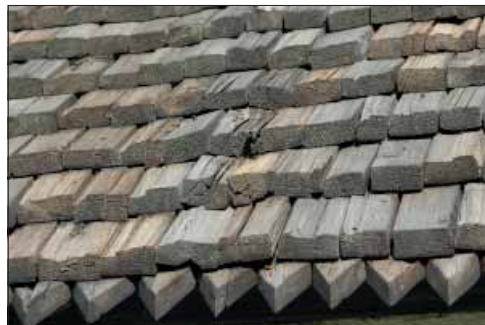
*Bergs kyrka, bårhus. Västra takfallets kluvna spån.  
Rötskador och splintved är synligt.*

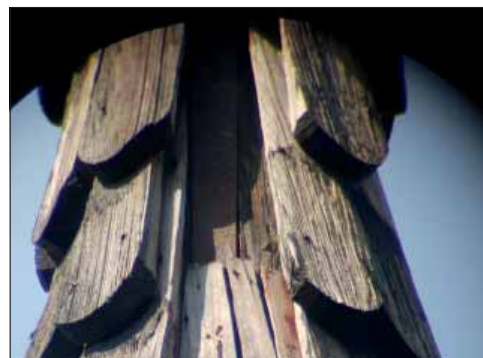
Brukskyrkan i Fagersta, klockstapel. Högst upp på spiran har spån lossnat och röd färg syns på ett av spånen. Det finns risk för att fler spån lossnar och blåser ned.

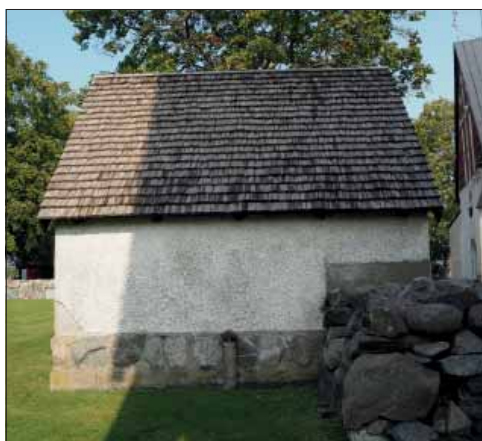
*Hubbo kyrka. Bårhusets södra fasad.*

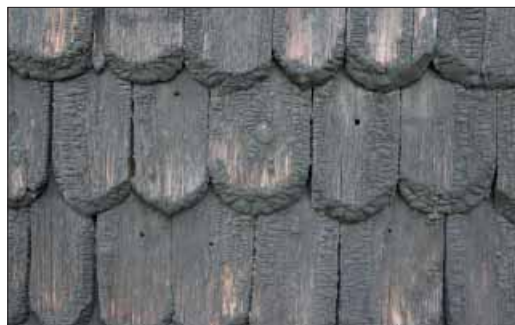
*Odensvi kyrka. Fasadspånen är rundade med fasad kant och i sin helhet huggna. Virket är tätvuxet och kvistfritt. Infästningen med smidd spik är synlig och spikhålen tyder på återanvända spån. Ytbehandlingen är tjära. Spår av rött skikt finns i botten, närmst träet, är av hög ålder, eventuellt från 1770-talet eller är äldre än så.*

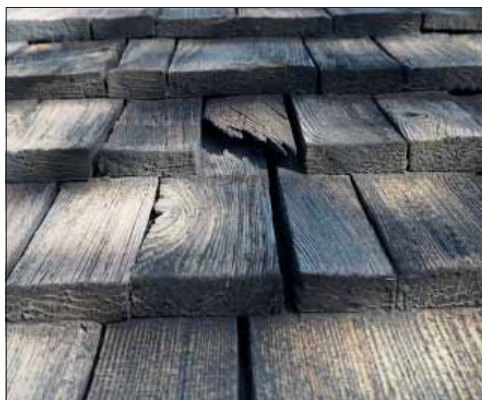
*Rytterne bårhus. Södra takfallet på bårhuset.  
Här finns trasigt spån med kvist.*

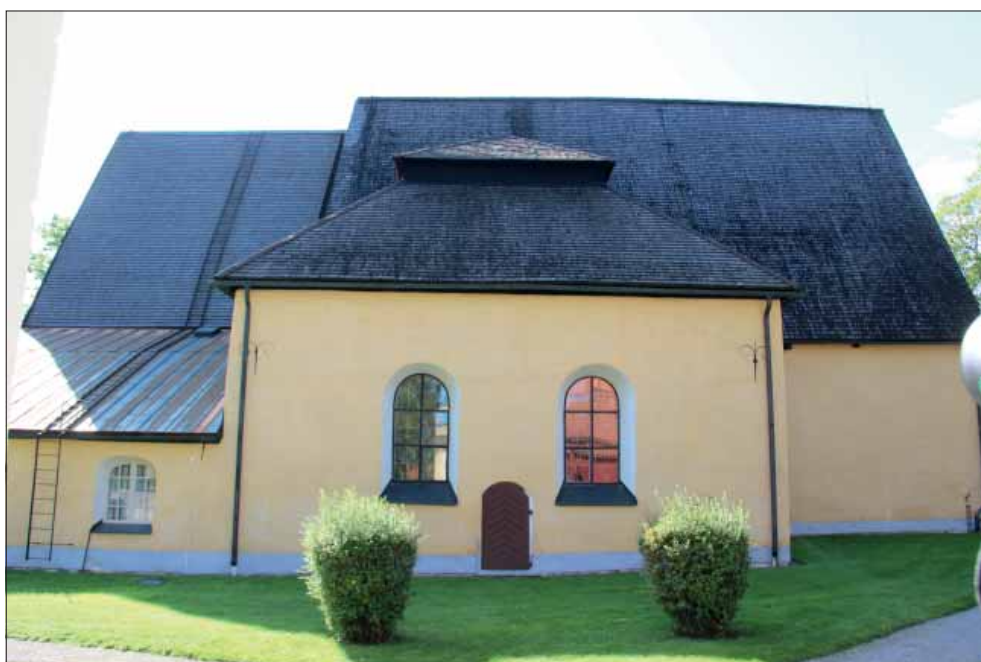
*Sala sockenkyrka. Kyrkan sedd från norr. Sex olika spåntyper bedöms förekomma på olika takfall, fyra av dem har registrerats på korsarmens sex olika takfall. Långhusets och korsarmens spåntäckning uppvisar ojämnheter och rötskador.*

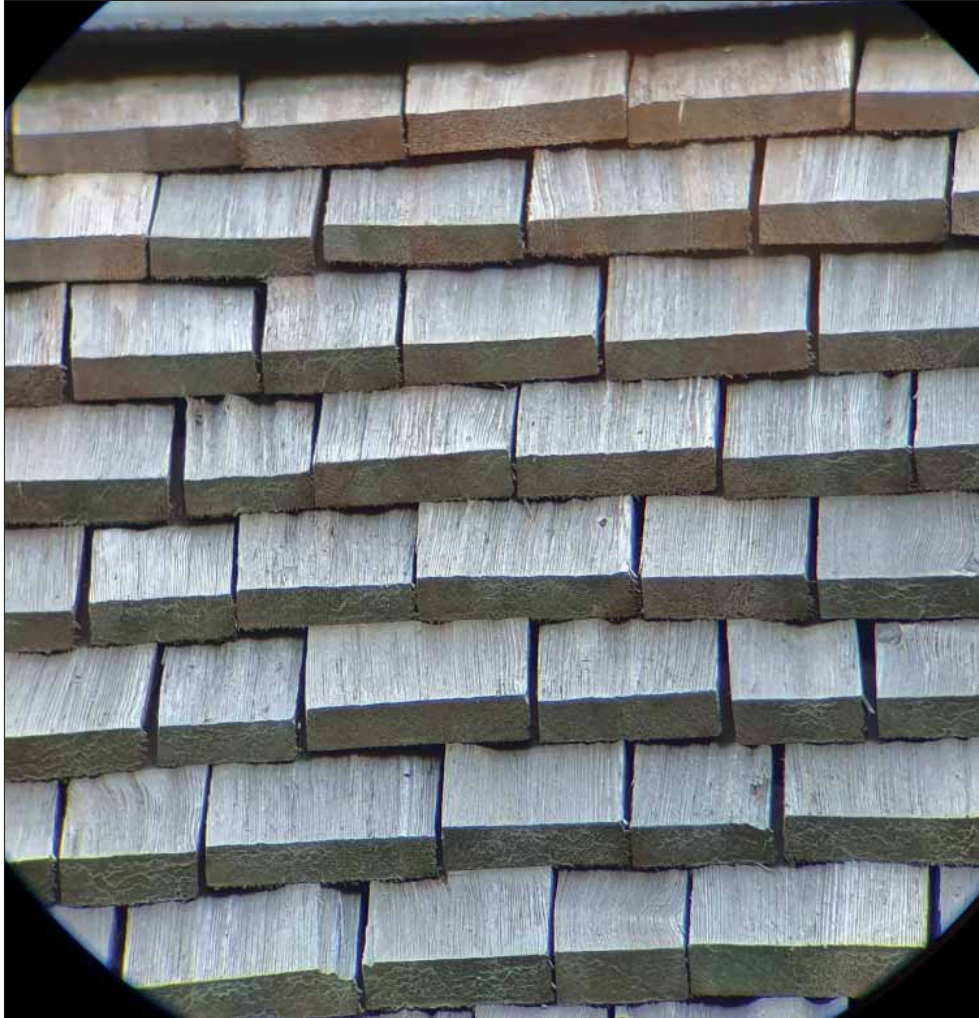
*Sala sockenkyrka. Spänen på korets norra takfall lades om i sin helhet 2010. Spänen har klyvd ovsida och rak bas.*

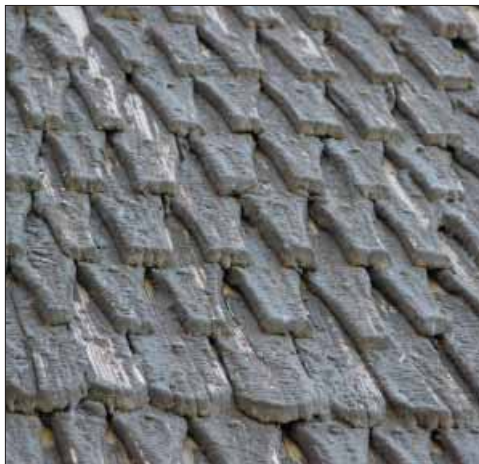
*Sala sockenkyrka. På korsarmens nedre östra takfall ligger sågade spån. Virket är relativt fritt från kvistar, har stående årsringar och är överlag tätvuxet.*

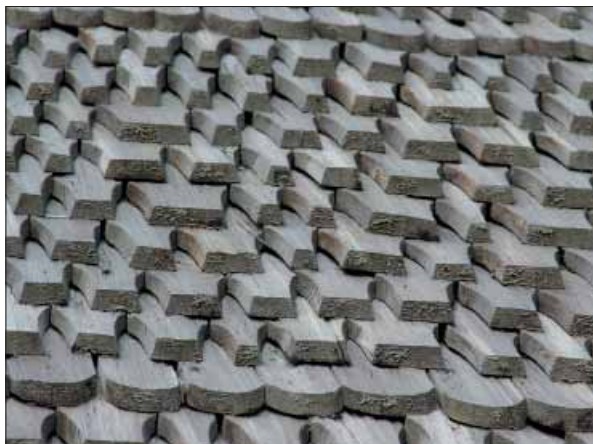
*Sala sockenkyrka. På vapenhusets östra takfall lades nya kluvna spån 1998 och enligt entreprenadhandlingarna "spån i likadant utförande som på vapenhusets västra takfall". De visuella skillnaderna är dock stora på grund av att virke, bearbetning, mått, infästning samt tjärans skikt avviker från den östra sidans.*

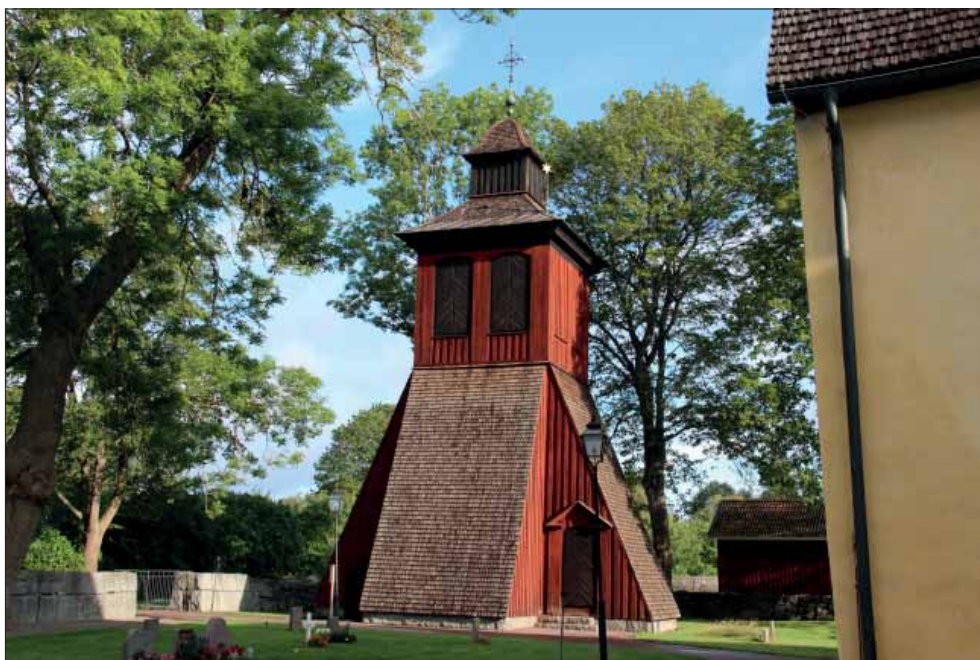
*Sala sockenkyrkas klockstapel från söder. Två olika typer av spån finns på fasaderna. Åt väster sitter sentida klyvda spån. Övriga fasader har sågade spån spikade på tjärpapp, de kan vara från 1960-tal eller däromkring.*

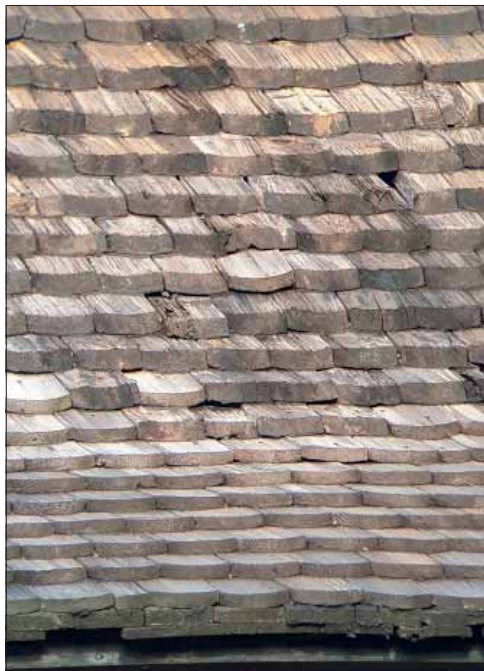
*Sala sockenkyrka. På klockstapelns tak ligger eroderade sågade spån. På de nedre flacka partierna har lagningar utförts med sågade spån i tunnare dimensioner.*

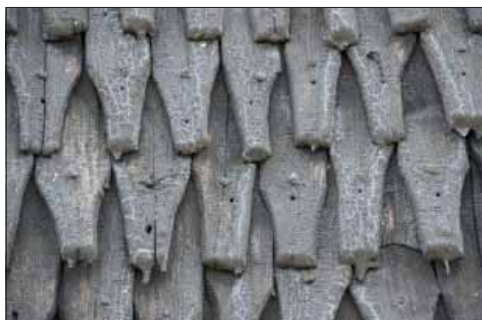
*Svedvi klockstapel, närbild på spån på norra fasaden. Mängden spikhål vittnar om att de antingen är återanvända eller att de har demonterats och återmonterats.*

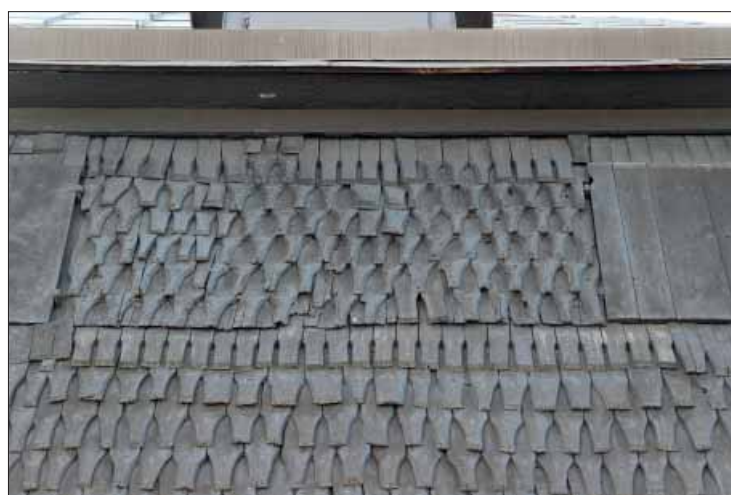
*Svedvi klockstapel. Högst upp på norra fasaden i nivå med ljudluckorna finns ett extra intressant parti med olika spån. De näbbformade spånen i jämna dimensioner bedöms ha en högre ålder jämfört med övriga näbbformade spån på norra och västra fasadern. Mellan ljudluckorna och i liv med deras underkant löper ett skift med raka spån som har fasningen inåt. Detta skift kan berätta om en tidigare utformning av stapelns exteriör men en mer noggrann undersökning skulle behöva göras.*

*Kommentar: Vid ljudluckorna på norra fasaden finns en rad gamla spån med rak kant, fasad inåt uppåt. Över den finns partier av ålderdomliga spån med avvikande utseende jämfört med övriga. Raka raden kan visa på en tidigare inramning av tidigare exteriör utformning.*

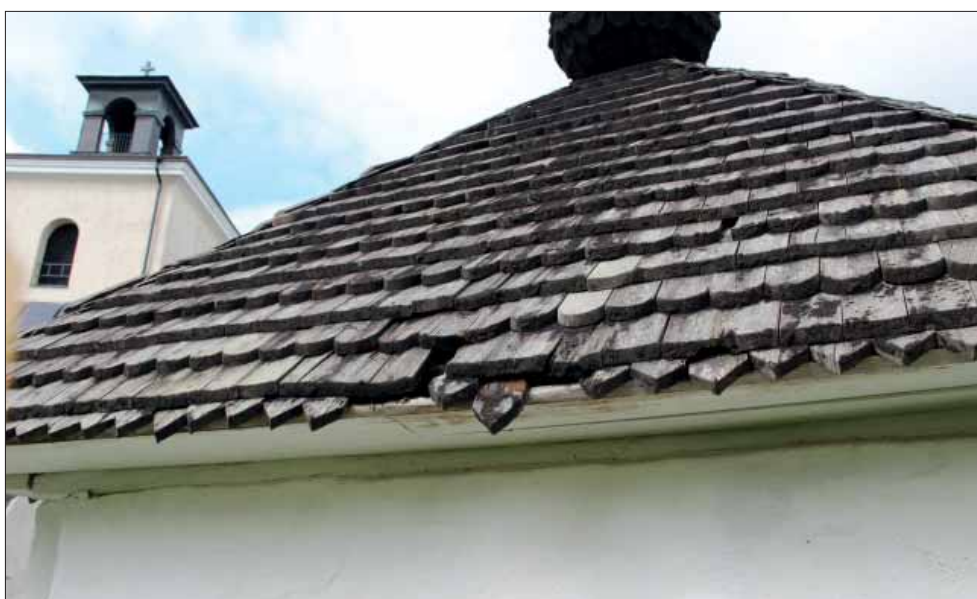
Tillberga kyrka. Rötskador i norra sticluckans spåntäckning.

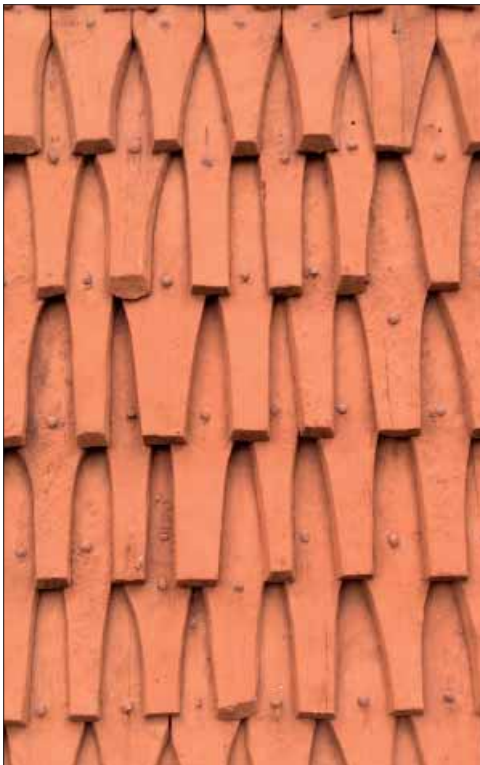
*Hällefors kyrka. Fasadspänen är mycket gamla och välbevarade på i stort sett hela kyrkobyggnaden.*
