# STAVSPÅN I VÄSTERÅS STIFT

Inventering av spåntäckta tak och fasader

## *Inventering av spåntäckta tak och fasader*

LISA SKANSER

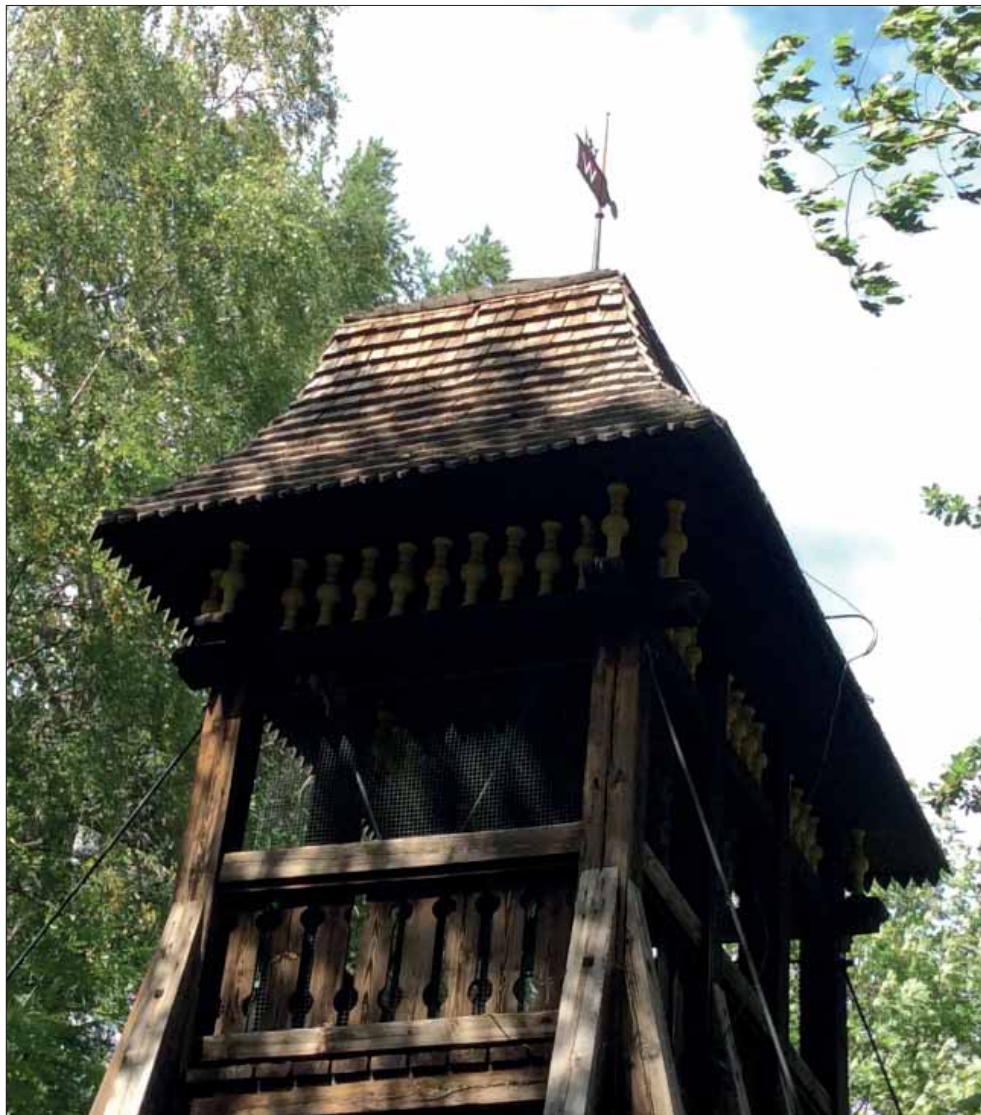
Vedevågs klockstapel. På den svängda huven ligger raka spån med fasad kant.
