Broby bytomt

ARKEOLOGISK UNDERSÖKNING I FORM AV SCHAKTNINGSÖVERVAKNING

L1983:8358
Räcksta 2:1
Åkers socken
Strängnäs kommun
Södermanlands län
Södermanland

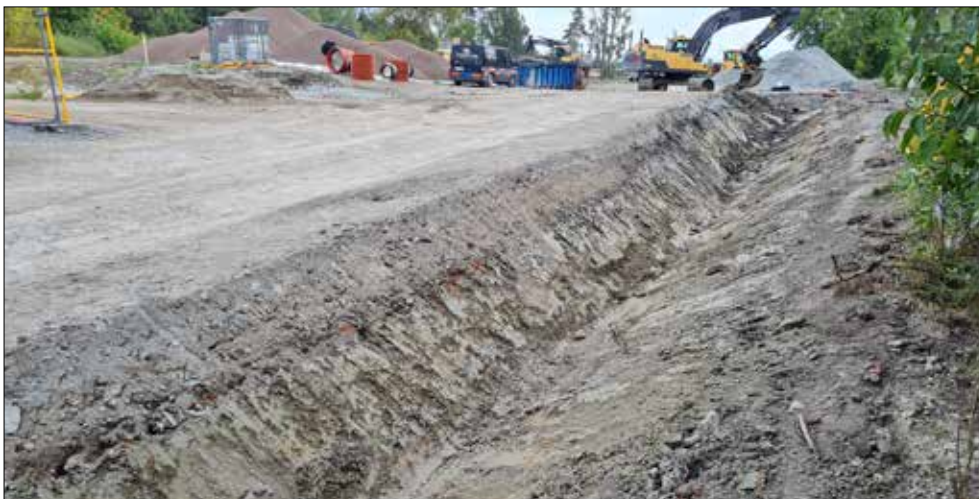
Schaktningsövervakningen i september innebar schaktning med maskin under övervakning av arkeolog för ett öppet dike som grävdes från Kvarnbergavägen och söderut till pumpstationen. Schaktet löpte parallellt med och mellan fornlämningens östra kant och den mindre grusvägen. Det mätte cirka 86 meter och låg inom uppdragets tillägsområde, figur 10.

Figur 10. Dikets mellersta och södra ände. Foto från nordnordväst.

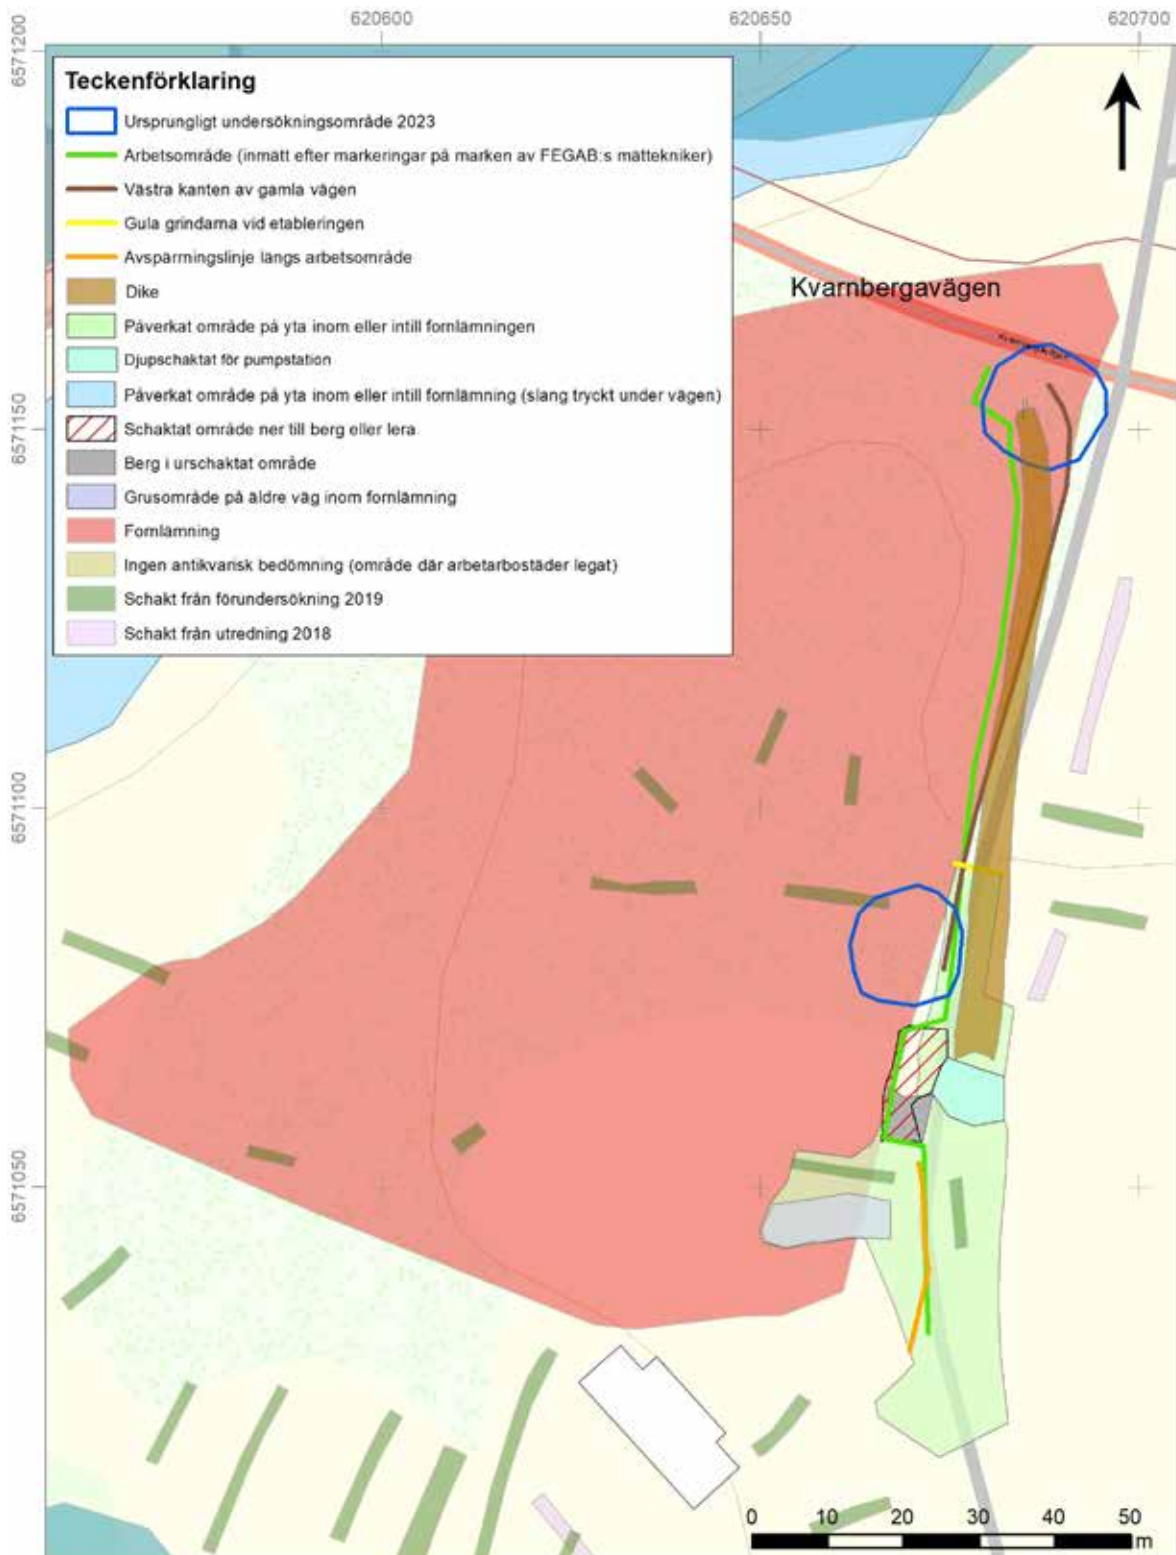
Schaktning med maskin under övervakning av arkeolog genomfördes i arbetsområdet väster om ytan som djupschaktats för pumpstationen, figur 11 (randat område i teckenförklaringen *Schaktat område ner till berg eller lera*). Schaktning skedde skiktvis ner till berg i södra delen och till lera i norra delen, figur 9.

Figur 11. Områdeskarta upprättad efter fältarbete 2023-09-22. Skala 1:1 000.

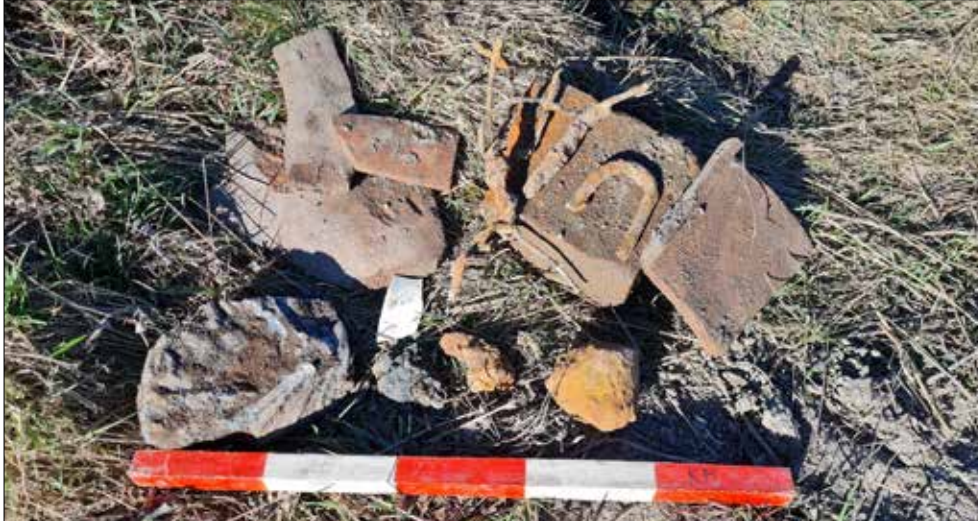
Figur 15. Exempel på fynd som framkom; slagg, tegel, järnskrot. Inga fynd tillvaratogs.

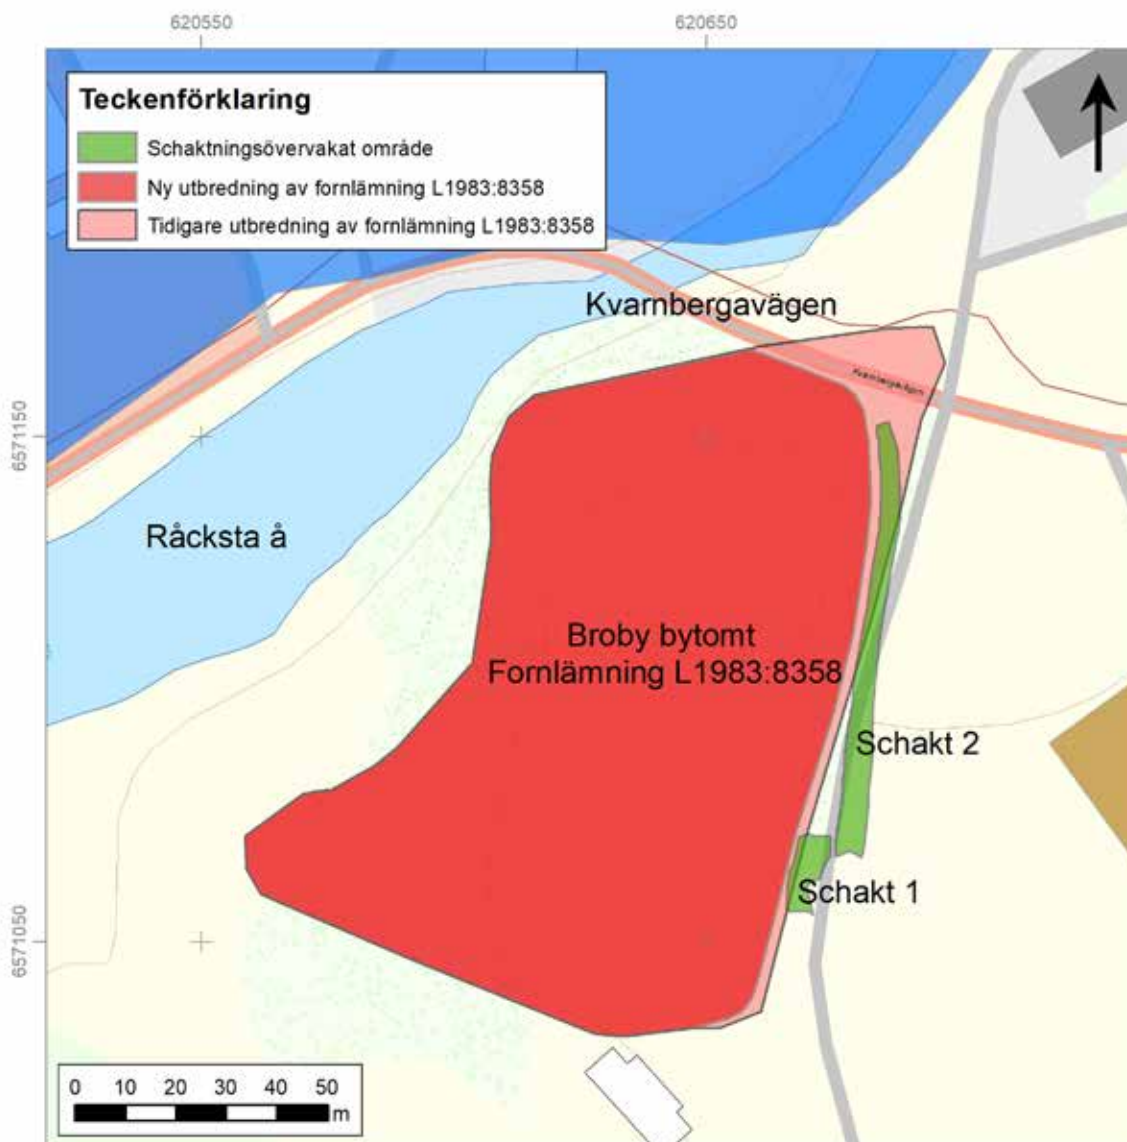
Inget av antikvariskt intresse framkom vid de schaktningsövervakade områdena. De lager som framkommit är alla påförda och/eller omrörda. Det gör att fornlämningen får en något mer begränsad utbredning i öster och i nordost, figur 18.

Figur 18. Schaktningsövervakade områden samt ny utbredning av fornlämning L1983:8358. Skala 1:1 500.
