Irsta kyrka II

Arkeologisk antikvarisk kontroll

Irsta kyrkby 9:1
Irsta socken
Västerås kommun
Västmanland

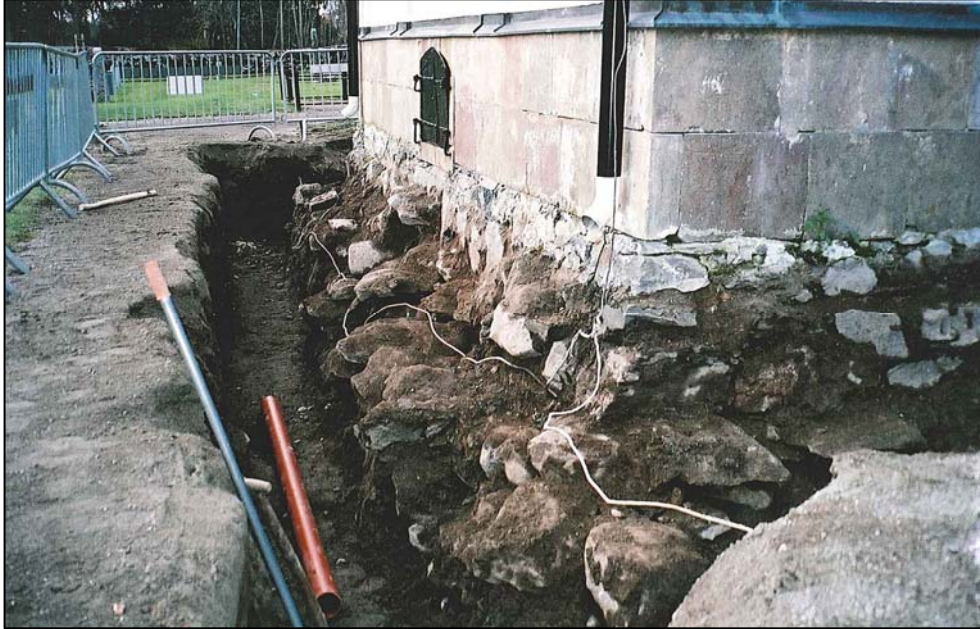
Figur 4. Östra och delar av norra grundmuren under familjen Cronstedts gravkor. (Foto från NÖ U. Alström.)

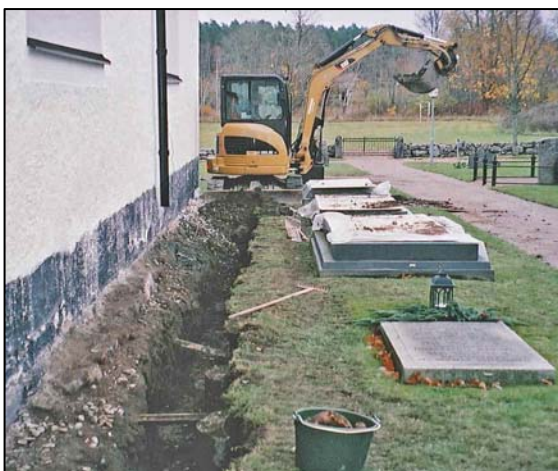
Gravstenarna har en ansenlig tyngd varför marken under stenarna förstärkts med betongfundament och järnvägsräls för att inte sjunka ner i gräsmattan.

Figur 5. I schaktet syns järnvägsräls och två betongfundament. (Foto från V. U. Alström.)

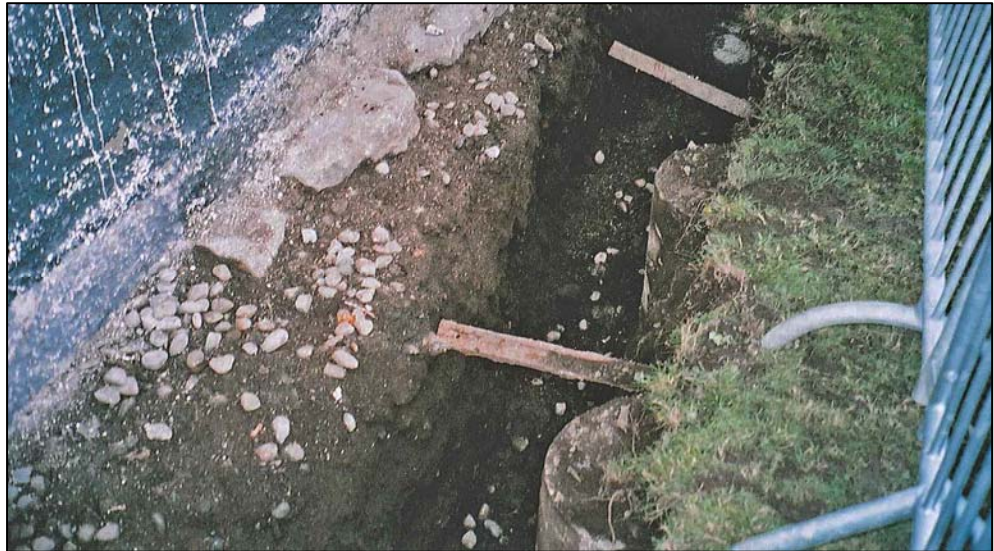
Figur 6. Dräneringsschaktet efter kyrkans södra långhusvägg. Rälsen har legat ovanpå de två gjutna runda fundamenten. (Foto U. Alström.)

Rälsen är av en smalspårig variant varför man kan anta att rälsen ursprungligen använts vid tegeltillverkningen i Gäddeholm där räls var utlagd mellan lertaget och tegelbruket (Güthlein 2009).

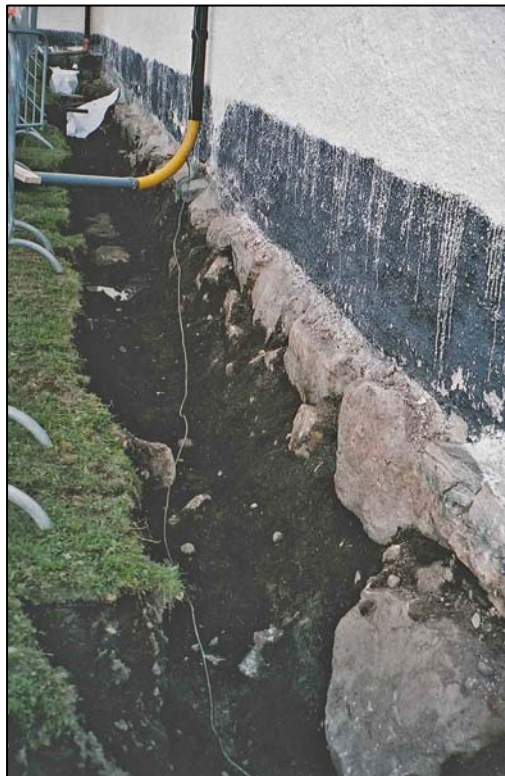
Figur 7. Bilden visar den del av kyrkans grundmur som byggdes under 1300-talet. Bilden är tagen från kyrkans sydöstra hörn. 1300-talets mur slutar ungefär där den vita plasten ligger. (Foto från öst U. Alström.)

Någon gång under 1300-talet utvidgades kyrkan österut (Hammariskiöld 2005). Det avspeglar sig också i kyrkans grund. Ungefär 8 meter österut från vapenhusets östra vägg ändrar kyrkans södra grundmur karaktär. Från den punkten och österut är grundstenarna 0,6–1 m stora.

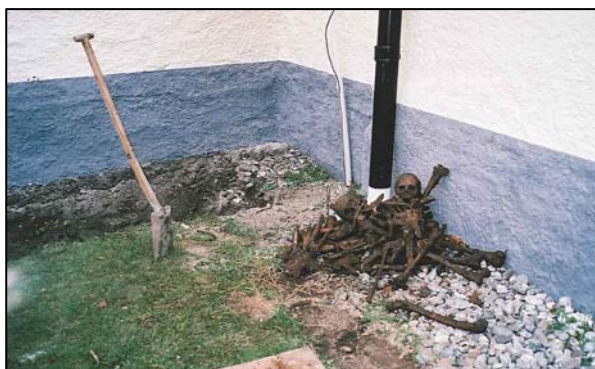
Figur 9. Runt tornets grund påträffades mycket ben. Varför man överutnyttjade detta område är oklart eftersom gravdjupet varierade mellan 0,3–0,9 m djup vilket i våra dagar känns ohygieniskt. (Foto U. Alström.)

Runt vapenhusets södra och västra väggar samt, framför allt, runt kyrktornets grundstenar tillvaratogs mycket ben. Gravresterna låg på mellan 0,3–0,9 m djup beroende på det fasta berget som inte långt ifrån tornet går i dagen (figur 9).

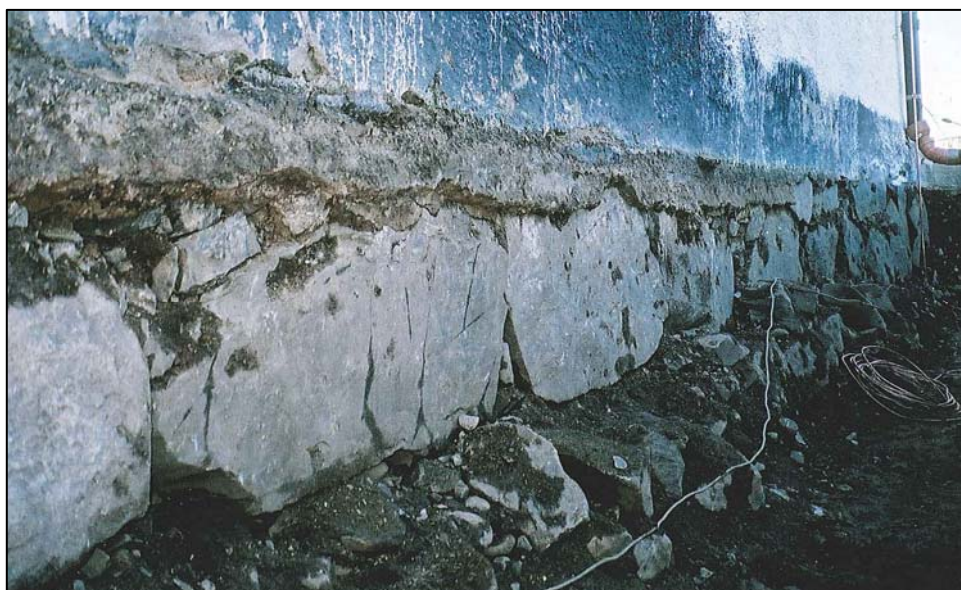
Figur 10. Parti av Irsta kyrkas norra grundmur där de övre tuktade stenarna eventuellt varit synliga ovan jord. (Foto från NÖ U. Alström.)

Till skillnad från schaktet runt tornet och vapenhuset påträffades ben sporadiskt efter kyrkans norra vägg. Den norra långhusvägg som dateras till 1200-talet hade i hela sin synliga längd två skikt sten i grunden. I botten fanns ett lager otuktade stenar som var upp till 0,3–0,6 m stora. Över detta lager låg ett skikt med större tuktade stenar upp till 1,2 m stora. Stenarnas sidor var plana och väl lagda vilket kan tyda på att de en gång varit synliga ovan mark.
