Antoniternas konvent i Ramundeboda

Dubbelkällare, tegelugn, kalkugnar och bebyggelse från senmedeltid till 1700-tal

Arkeologiska undersökningar

Fornlämning Laxå 8:1
Ramundeboda 1:8
Laxå socken
Laxå kommun
Närke

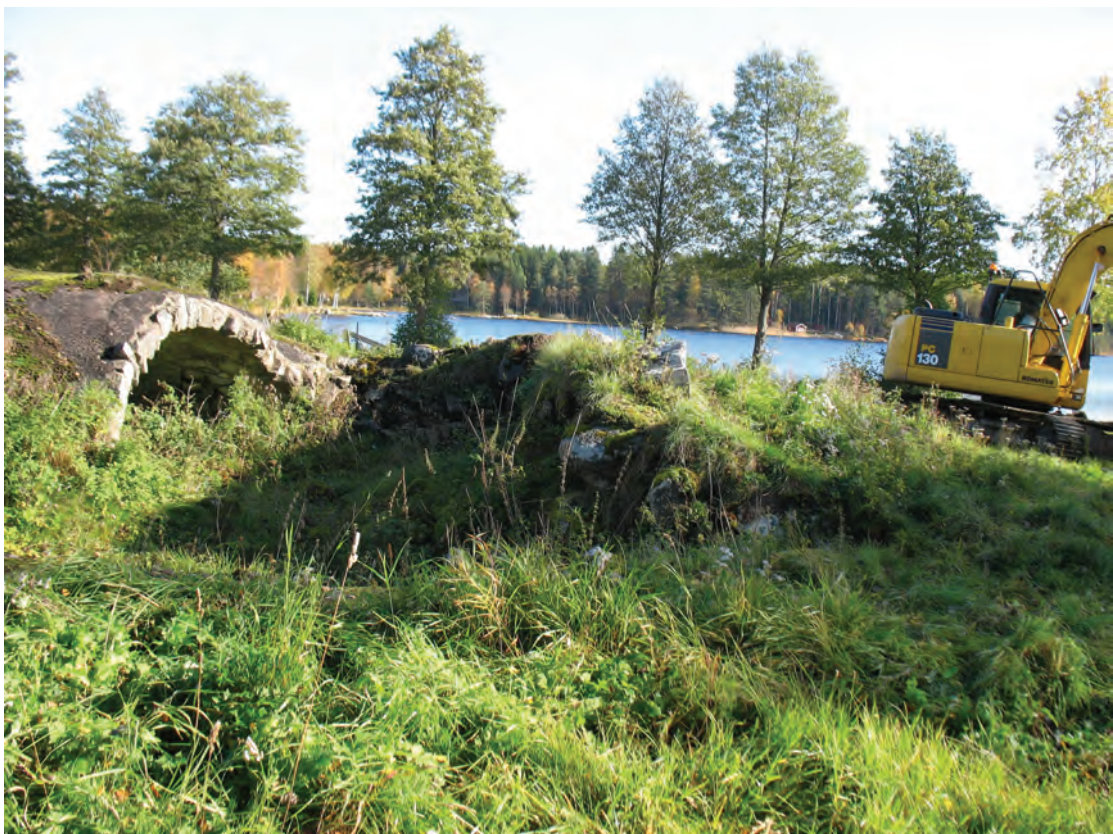
Figur 6b. Dubbelkällaren sedd från sydväst före schaktning 2008. Fotograf av Jonas Ros.

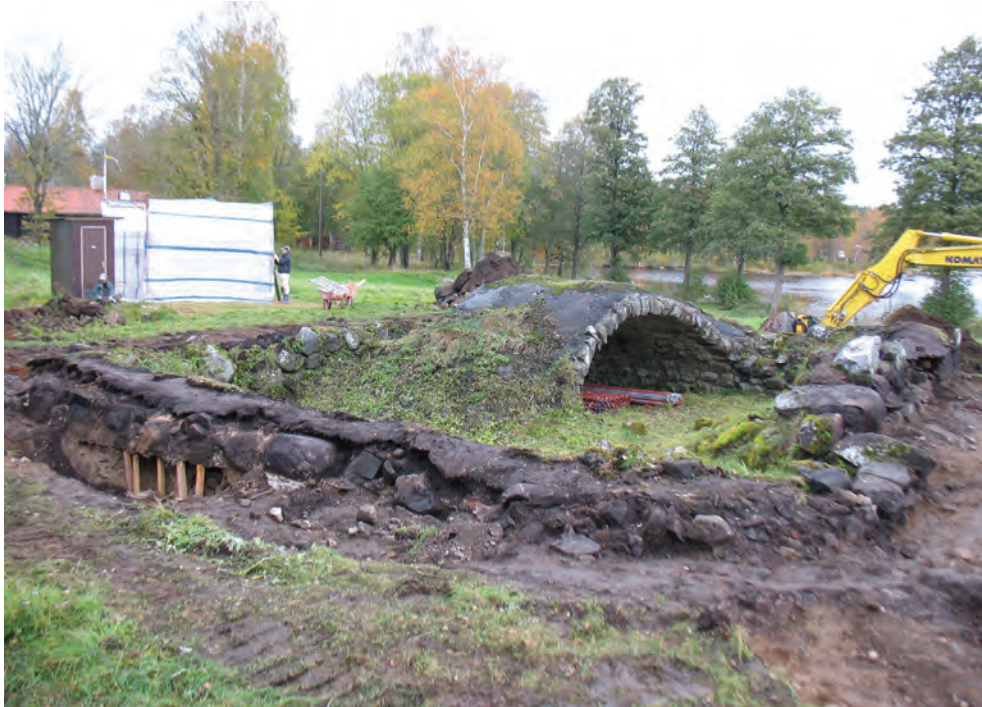
Figur 7a. Doppelkällaren efter att murarna frilagts med hjälp av grävmaskin. I bakgrunden ses Sockenstugan. Fotografi från sydväst av Jonas Ros.

Raseringsmassorna schaktades bort runt om hela byggnaden (se figur 5, 6a, 6 och 7a och 7b). Lagret bestod av små och stora stenar upp till en meter i diameter samt omrörd kulturjord och kalkbruk med inslag av tegel. Vissa stenar hade fastsittande kalkbruk. Raseringsmassorna låg ända ned på underliggande undergrund, som bestod av orörd sand. Rasmassornas tjocklek och karaktär varierade på de olika sidorna av källaren. På den södra sidan var lagret ca 1 meter tjock och bestod framförallt av stenar, med visst inslag av jord. Det framkom även enstaka tegelfragment i massorna. Troligtvis har merparten av stenarna på den södra sidan påförts i samband med undersökningen 1910–1912. Man kan anta att delar av valvet och väggarna som tömdes ut ur byggnaden deponerades där. Delar av massorna var antagligen även partier av den södra muren som raserats på platsen. Norr om byggnaden hade raseringsmassorna en tjocklek av upp till en meter och längs den östra väggen upp till ca 0,7 meter.

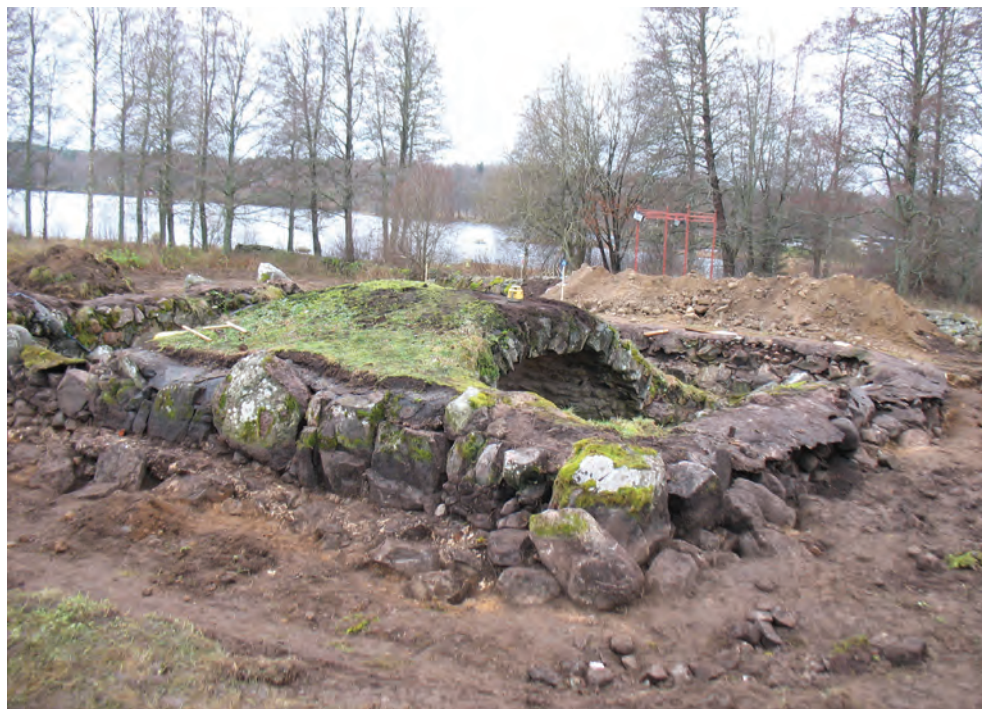
Figur 7b. Doppelkällaren efter att den frilagts med hjälp av grävmaskin. Murarna var delvis täckta av betong. I bakgrunden ses Borasjön. Fotografi från nordöst av Jonas Ros.

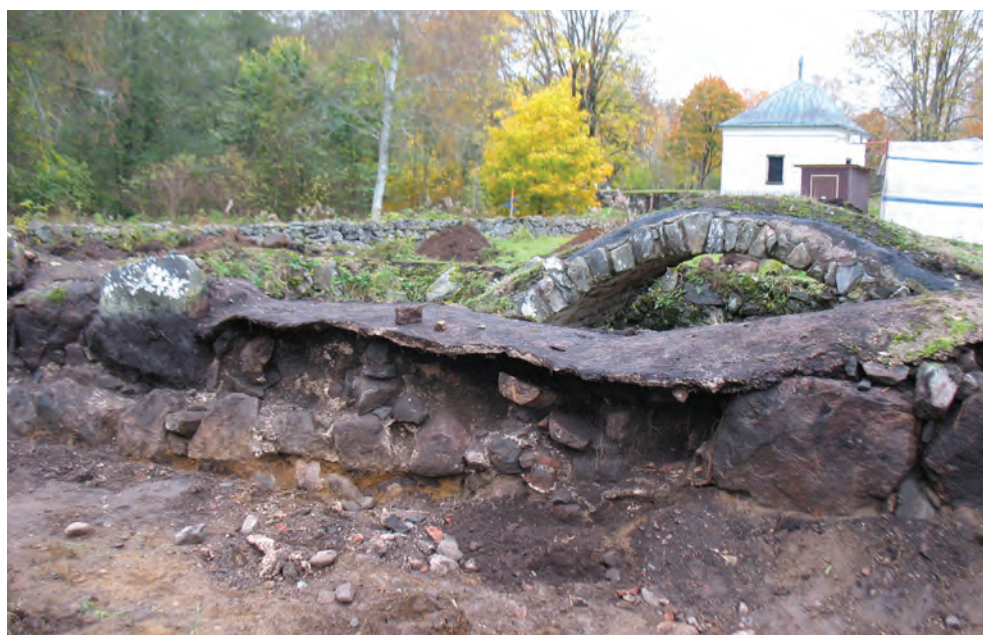
Figur 10. Del av den södra muren, motsvarande sektion 1 vid ca 7–12 meter (se figur 9). Muren var täckt av ett lager betong. Valvet i det östra rummet ses. Fotografi från söder av Jonas Ros.

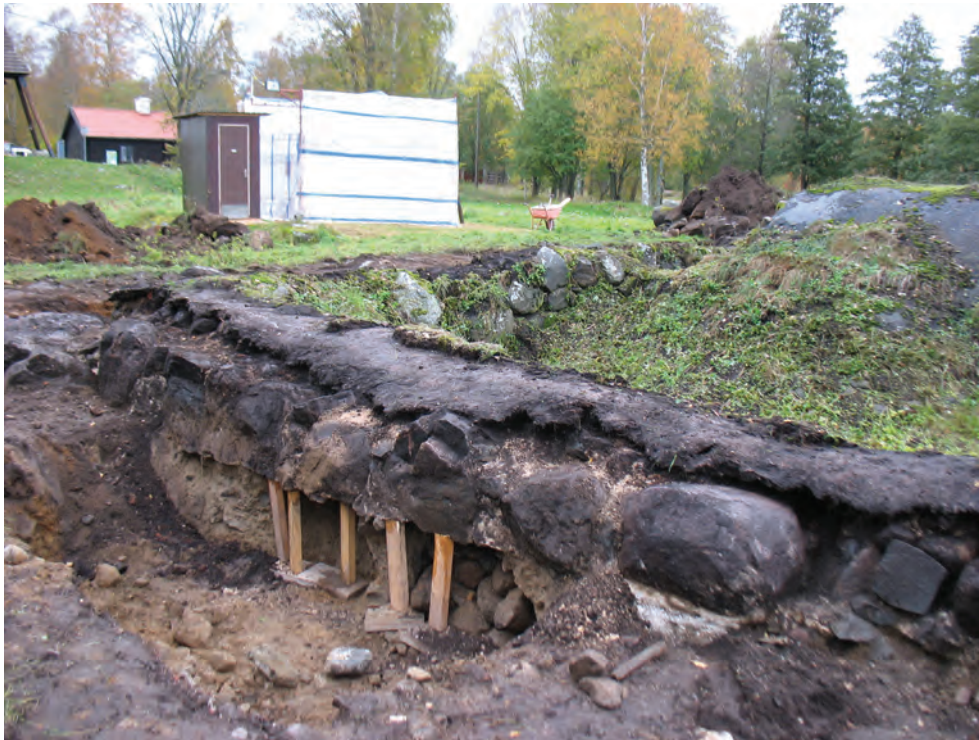
Figur 12. Den västra muren utsida, motsvarande sektion 2 vid ca 0–8 meter (se figur 11). Fotograf från sydväst av Jonas Ros.

Den västra muren var den som var bäst bevarad av Dubbelkällarens yttermurar (se sektion 2, figur 11 och 12). Vid 0–1 meter fanns en hörnsten som hade en relativt plan översida. Vid 1–7,4 meter var yttermanteln bevarad och den fanns i ett skift. Flera av stenarna var sammanfogade med kalkbruk. Yttermanteln vilade på den underliggande undergrunden som bestod av sand. Bakom manteln stack murens murkärna upp. Vid ca 7,4–11 meter var murkärnan synlig, där har stenar tagits bort ur manteln. Vid ca 10,8–11,9 meter fanns två stenar och den ena var en hörnsten med en relativt plan översida. Murens kärna var täckt med betong. Vidare togs ett schakt upp vid ca 5–6,5 meter utanför, intill, västra väggen. Murens uppbyggnad under manteln redovisas nedan under figur 46.

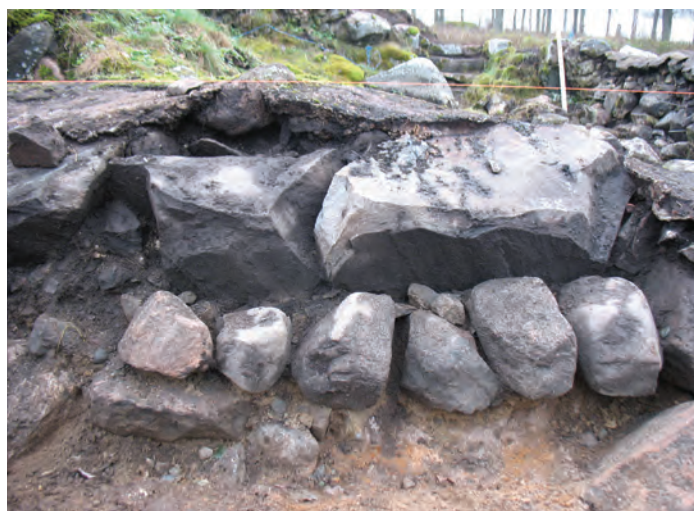
Figur 14. Här ses den del av yttermanteln som var bevarad, motsvarande sektion 3 vid ca 5–8 meter i den norra muren (se figur 13). På muren ses betong. Foto från norr av Jonas Ros.

Den norra murens utsida var fragmentariskt bevarad, se sektion 3, figur 13 och 14. I nordöstra hörnet 0–1,10 meter fanns en hörnsten med en relativt plan översida. Intill hörnstenen vid ca 1,10–1,60 meter var manteln borta och där var murens kärna synlig. Mellan 1,60–3,50 meter fanns några stenar som sannolikt tillhörde manteln. Vid 3,60–5,29 meter var muren rekonstruerad, sannolikt 1910–1912. Av ett fotografi från den undersökningen framgår att detta parti då var nedrivet. Vid ca 5,20–8,50 meter var yttermanteln bevarad närmast undergrunden och ovanför dessa stenar var muren rekonstruerad och indragen ca 0,30 meter från yttermanteln räknat. Mellan ca 8,50–11,10 meter var muren rekonstruerad. Man kan anta att där har funnits ett fönster och att muren stenar har raserats på denna plats. Antagligen har muren rekonstruerats på denna plats i samband med undersökningarna 1910–1912. Vid ca 11,10–11,30 meter fanns en sten som antagligen tillhör rekonstruktionen. Vid ca 11,3–12 meter fanns en sten som tillhörde yttermanteln men som delvis hade rasat ut. Vid ca 12,10–14,30 meter fanns två stenar tillhörande husets hörn.

Den norra murens insida (se sektion 7, figur 36 och 37) omfattade både det västra och det östra rummet. I det västra rummet var delar av den ursprungliga muren bevarad vid 0–5 meter. Som redovisats tidigare var delar av denna mur nedriven i samband med undersökningen 1910–1912 (se figur 14). Lager 3 i sektionen är ett rekonstruerat parti. Det är troligt att ett fönster har funnits i den väggen, men det är en spekulering. Ett argument för detta är att det behövs fönster i ett källarrum, annars bildas kondens och fukt. I sektionen ses vidare mellanväggen. Även delar av östra rummets norra mur var rekonstruerad. Man kan anta att det även där har funnits ett fönster som murats igen (se figur 38). Även murens utsida var rekonstruerad vid detta parti (se figur 14). Vid ca 11 meter ses en del av valvet.

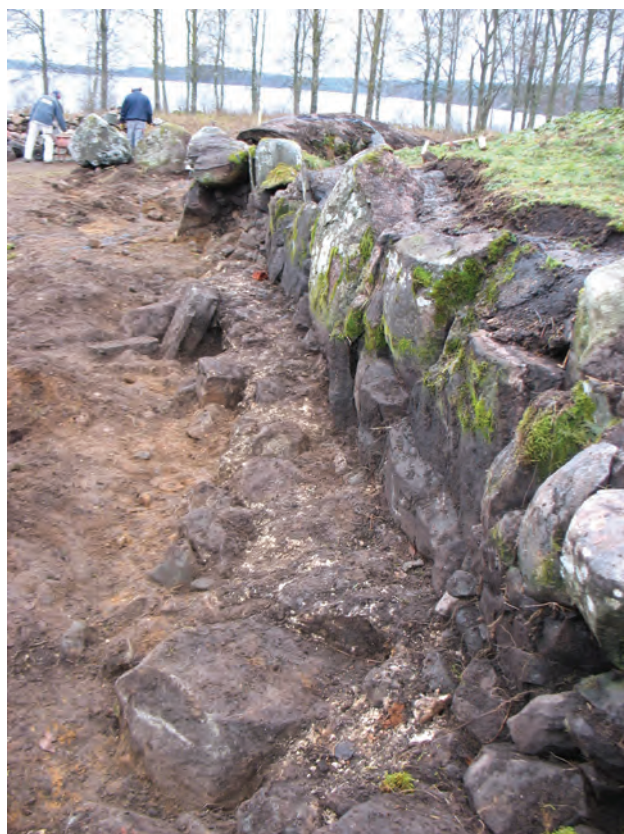
Figur 16. Den östra muren sedd från norr. Här ses den inre mantelns utsida och en grundläggning som sticker ut utanför muren. På grundläggningen har murkärnan och den yttre manteln vilat. Utanför grundläggningen ses en grop med en sten i. Gropen grävdes i samband med undersökningen 1910–1912. Fotograf från nordöst av Jonas Ros.

Öster om och utanför den bevarade muren fanns delar av grundläggningen bevarad. Grundläggningen sträckte sig ut ca 0,5 meter utanför den inre mantelns insida (se figur 16 och 17 och sektion 11, figur 46). På grundläggningen har murkärnan och yttermanteln vilat.

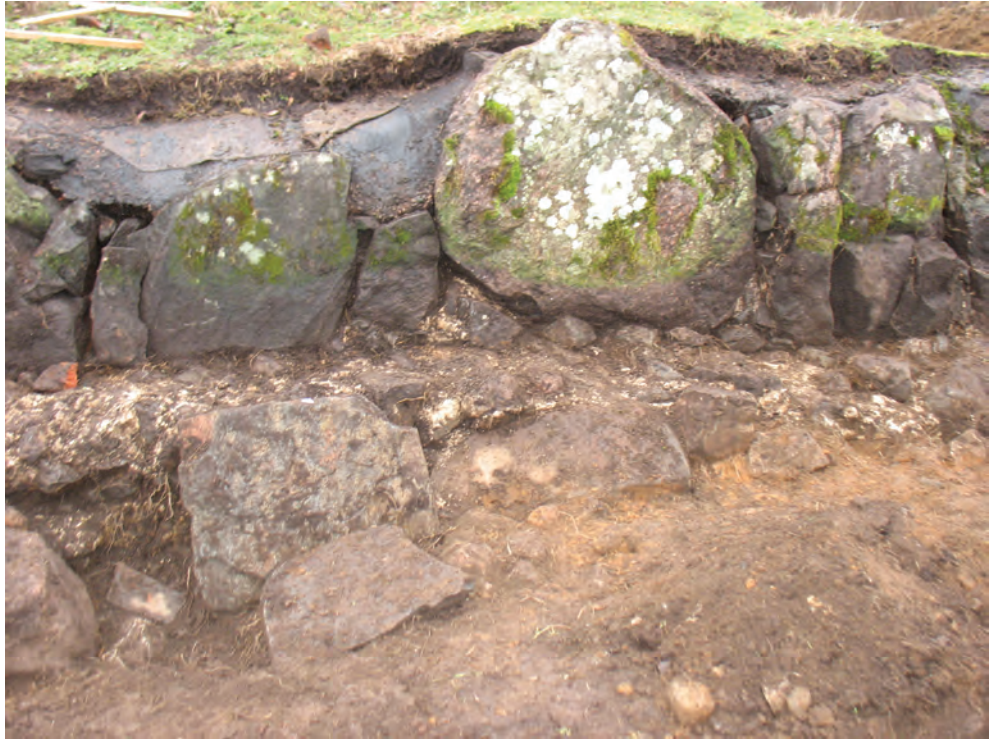
Figur 17. Detalj av den östra muren. De mossbevuxna stenarna är delar av den inre mantelns insida. Utsnittet motsvarar sektion 4 vid ca 6–2,5 meter (se figur 15). Fotografi från öster av Jonas Ros.

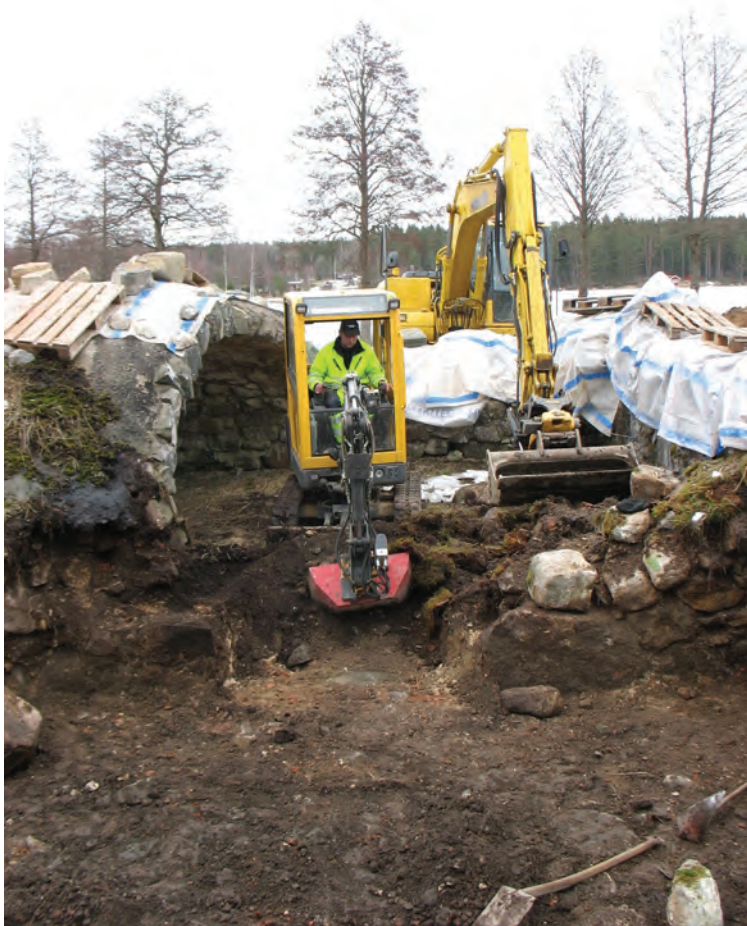
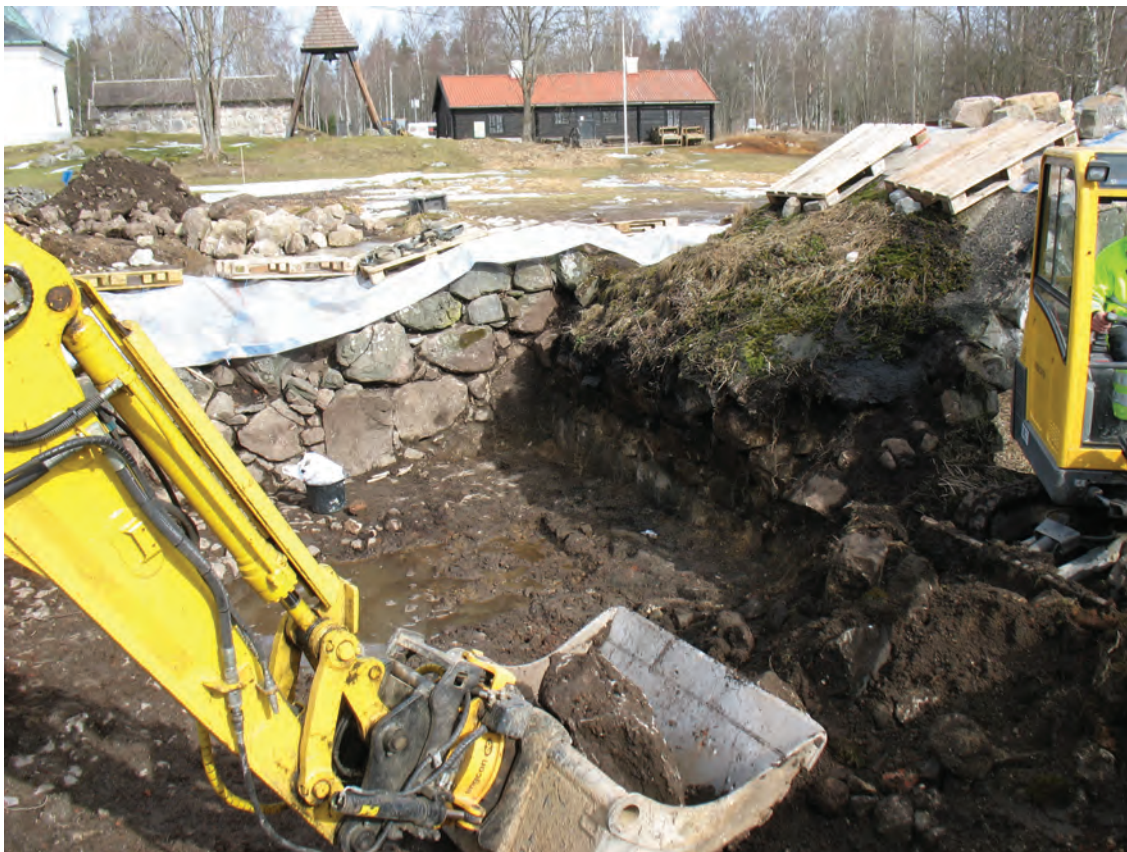
Figur 18 och 19. Arbetsbilder som visar hur schaktningen gick till inne i Dubbelkällaren. En mindre maskin schaktade invändigt och en större maskin hyfte ut massorna. Fotografi av Jonas Ros.

I båda rummen fanns stora volymer rasmassor (se figur 18 och 19) som i genomsnitt hade en tjocklek av 0,5–0,6 meter. Massorna bestod ungefär till 50% av stenar med en storlek upp till ca 0,50–0,60 meter, men vissa stenar var större och andra mindre. Stenarna hade fastsittande kalkbruk. För övrigt fanns i massorna inslag av bränt kalkbruk, tegelkross och jord som hade matjordskaraktär, d.v.s. med stort inslag av organiskt material. På några ställen fanns inslag av lera. Raseringslagret har sannolikt kommit dels från yttermurarna, dels från valvet. Leran måste ha påförts.

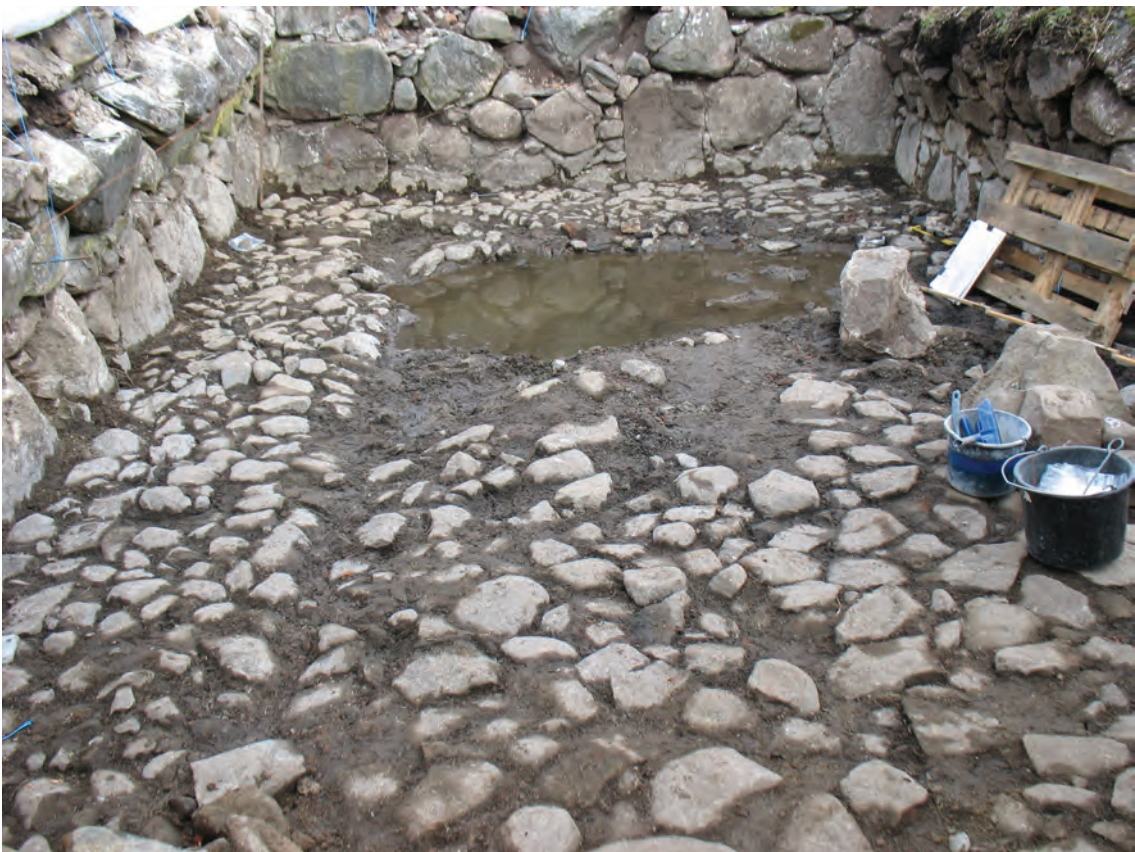
Figur 20. Golvet och delar av murarna i västra rummet. Rännan och störningen i golvet ses. Fotografi från söder av Jonas Ros.

I de båda rummen fanns en golvbeläggning som bestod av stenar (se figur 20, 22 och 23). Många stenar hade storleken 0,2–0,25 meter, men storleken varierade mellan 0,1–0,5 meter. De flesta stenar hade en relativt flat ovansida, men andra var rundare. Det är möjligt att stenar tagits från golvet och att golvet senare har rekonstruerats. Stengolvet var ojämnt med vissa stenar uppstickande möjligen som en följd av tjälskott. Men golvet kan även ursprungligen tänkas ha varit jämförelsevis ojämnt. I den norra delen av västra rummet fanns en störning, d.v.s. där var stengolvet borta och istället fanns där rasmassor. Stenarna har borttagits för att användas för något annat syfte.

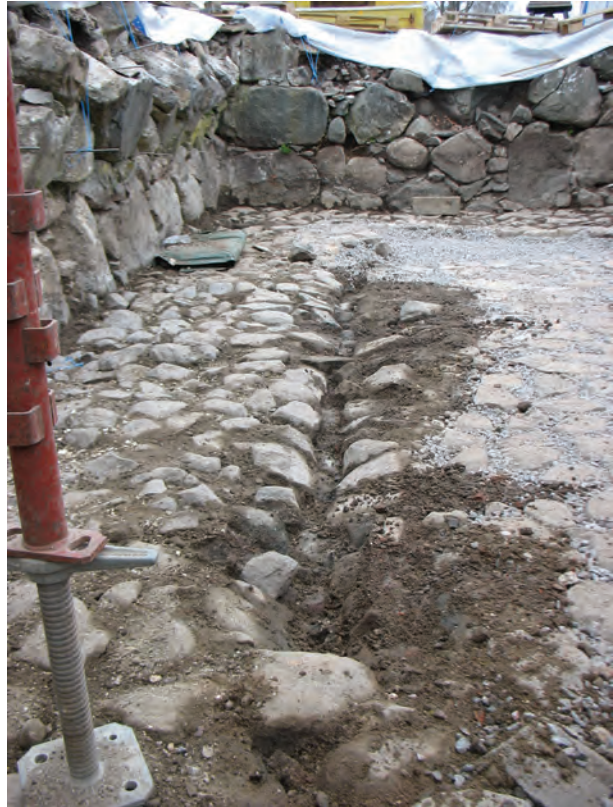
Figur 22. Del av golvet med rännan. Stenarna till böger som är omgivna av ljus grus har satts åter på plats efter nedläggande av dräneringsledningen. Fotografi från söder av Jonas Ros.

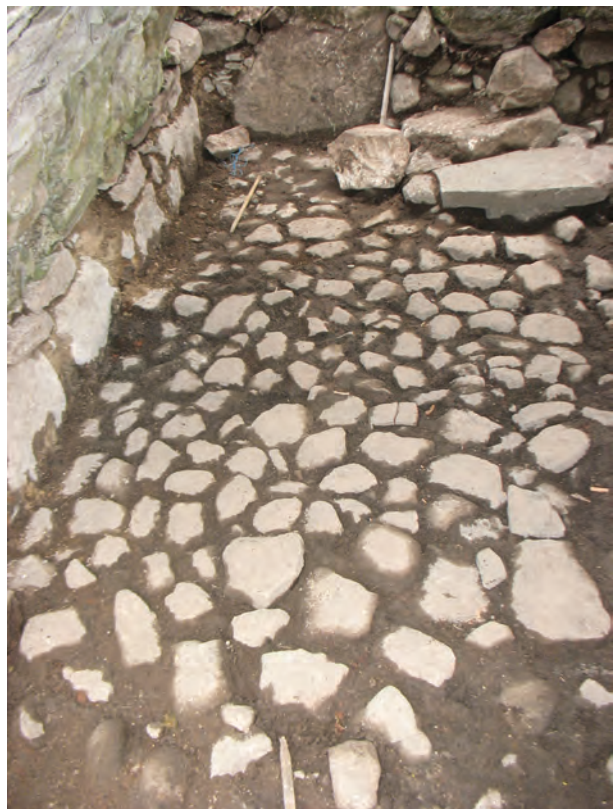
Figur 23. Del av golvet i östra rummet. Till vänster ses östra rummets västra mellanvägg. I bakgrunden ses de stora stenarna som låg på golvet. Fotografi från söder av Jonas Ros.

I östra rummet, A:1, fanns invid den norra muren en relativt stor sten med en flat ovansida samt ytterligare några stenar (se figur 23 och 38) som tolkas vara delar av rasmassorna från byggnaden, stenen var också täckt av rasmassor. Stenen avlägsnades ur byggnaden.

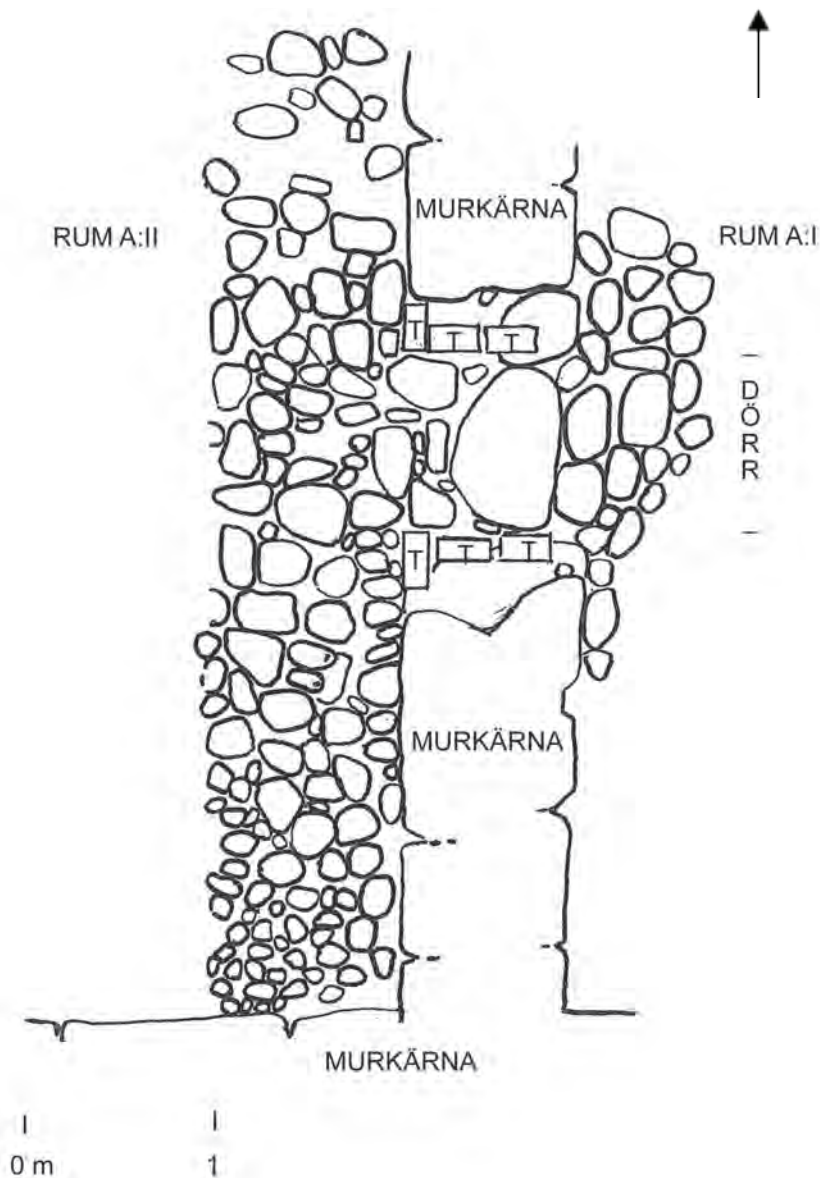
Figur 24. Plan över delar av mellanväggarna och en del av golvet i de två rummen. Golvet har varit stensatt. Öppningen mellan rummen som var ca 0,95 meter bred har haft en infodring i tegel. Plan skala 1:40. Ritning: Jonas Ros.

De två rummen har åtskilts av en mellanvägg. En plan upprättades över delar av mellanväggen och över delar av golvbeläggningen mellan de två rummen (se figur 24). Tegel fanns bevarat i öppningen mellan de två rummen, som har varit ca 0,95 meter bred. Dörröppningen har alltså haft en infordring i tegel. Även mellanväggarna var ca 0,90–0,95 meter breda. Planritningen ger även exempel på hur den stenlagda golvytan var uppbyggd i källaren.

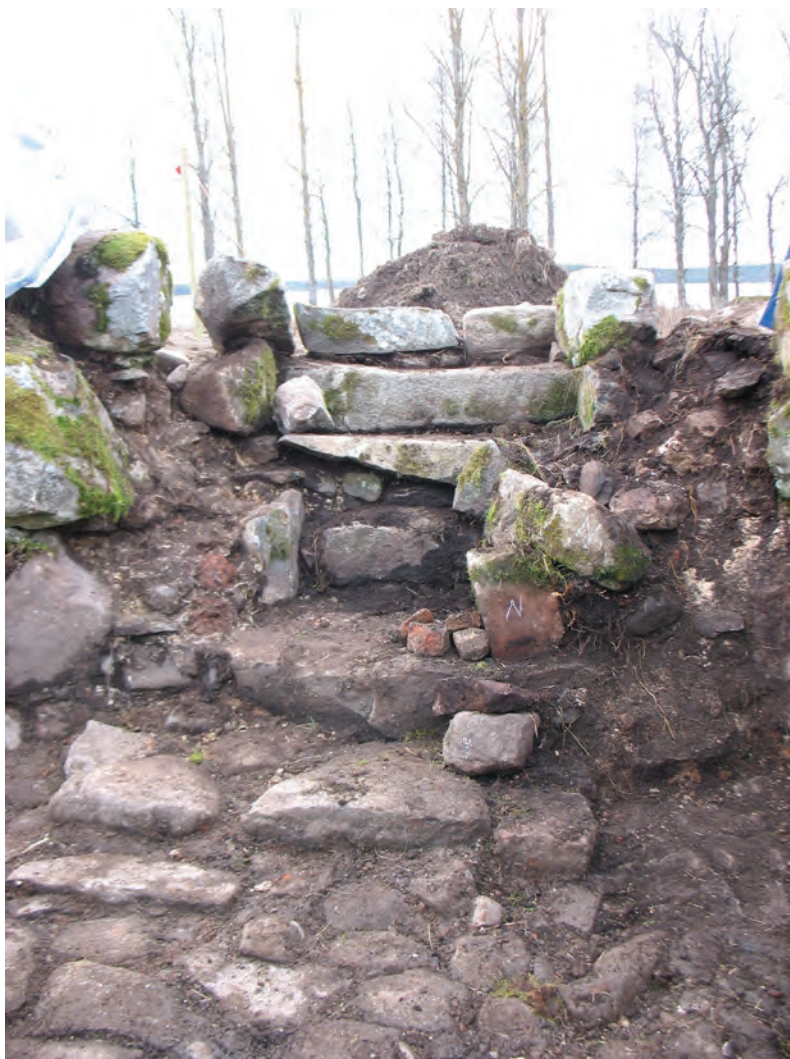
Figur 27. Trappan frilagd. Fotografi taget från norr av Jonas Ros.

I västra rummet fanns en trappa (se figur 25, 27 och 28) viken var uppbyggd av fem trappsteg, benämnda steg I–V. (se figur 26). Steg I var nedersta steget inne i källaren. Steg I–III var ursprungliga och de har sannolikt byggts under källarens äldsta skede. Steg IV och V låg på reseringsmassorna utanför huset och de sträckte sig även utanför byggnadens husliv. Detta visar att steg IV och V har byggts under senare tid då det låg raseringsmassor utanför byggnaden. Vi kan dock inte utesluta att det fanns ett steg IV även under medeltiden. Trappan har haft en bredd på ca 1,24 meter om man räknar från tegelinfattningen på den östra sidan av trappan till den västra kanten av nedersta trappsteget. På trappsteg I och IV ses några stenar som antagligen har placerats på platsen under senare tid för att göra ingången smalare än vad den ursprungligen var. Öster om trappsteg I framkom fragmentariskt bevarat tegel som var inmurat. Teglet var sannolikt rester av en infattning i tegel. Även på den västra sidan av trappan framkom fragmentariska rester av tegel som antagligen även de har ingått i tegelinfattningen runt trappan.

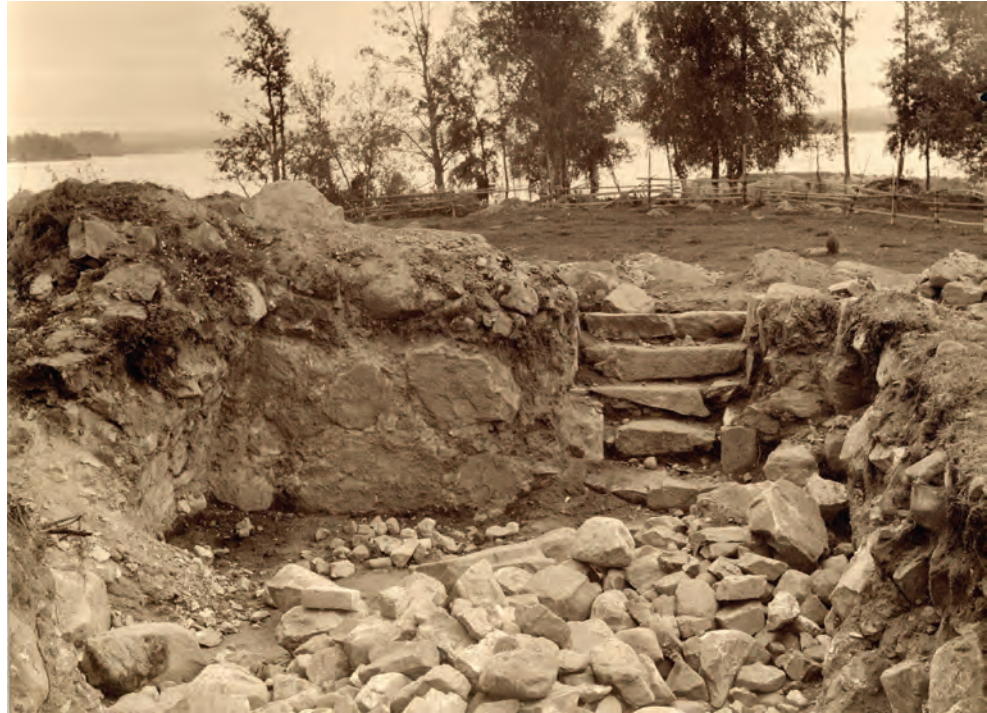
Figur 28. I samband med undersökningarna 1912 fotograferades trappan i Dubbelkällaren. Bildtexten lyder "Ramundeboda 1912. Trappan till den vestra källaren vid klosterruinen". Fotograferat av Alfred Hermansson i Laxå & Porla 1912.

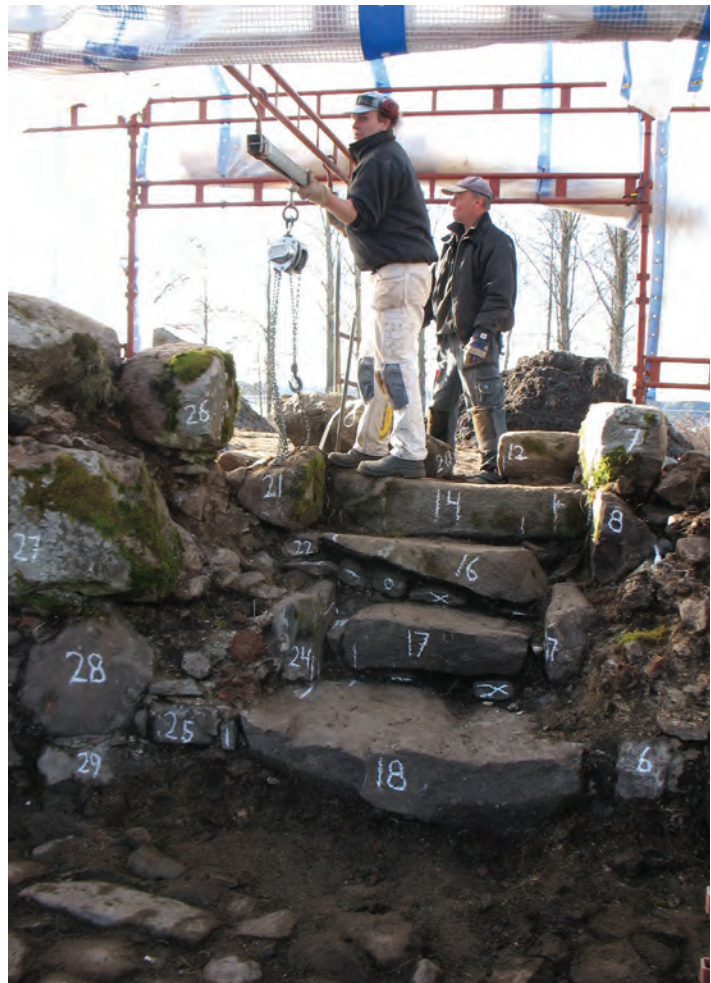
Figur 29a. Före demontering numrerade entreprenören stenarna i trappan. Fotografi taget från norr av Jonas Ros.

I samband med restaureringen av byggnaden 2009 demonterade entreprenören trappan (se figur 29a) till följd av att dräneringsrör skulle läggas ned i källargolvet och ut ur byggnaden. Det kunde då konstateras att steg I och II delvis var sammanfogade med murbruk. Steg II och III var däremot inte sammanfogade med murbruk. Möjligheten finns att steg III var flyttad någon gång, det fanns nämligen kalkbruk på stenens undersida, men stenen bedöms trots det ha ingått in i den ursprungliga trappan. Det är tänkbart att frostsprängning kan ha lett till att murbruket mellan stenarna har spruckit och vittrat bort. Efter att trappan demonterats för nedläggande av dräneringsledningar rekonstruerades trappan (se figur 29b).

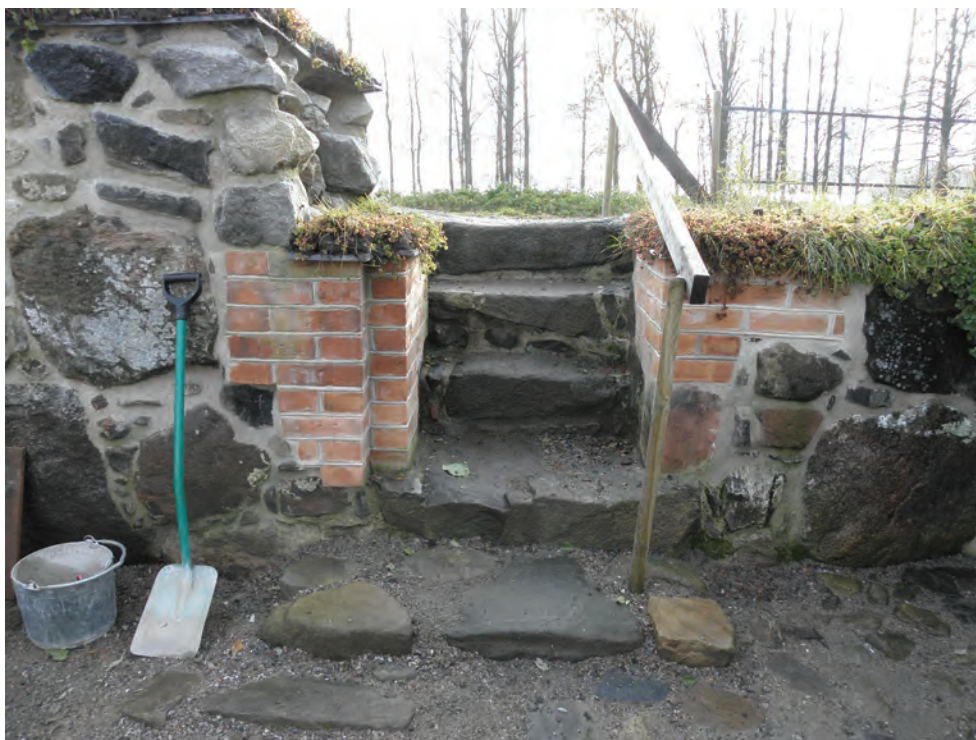
Figur 29b. Trappan rekonstruerad med tegelinfattningar. Fotografi från nordväst av Jonas Ros.

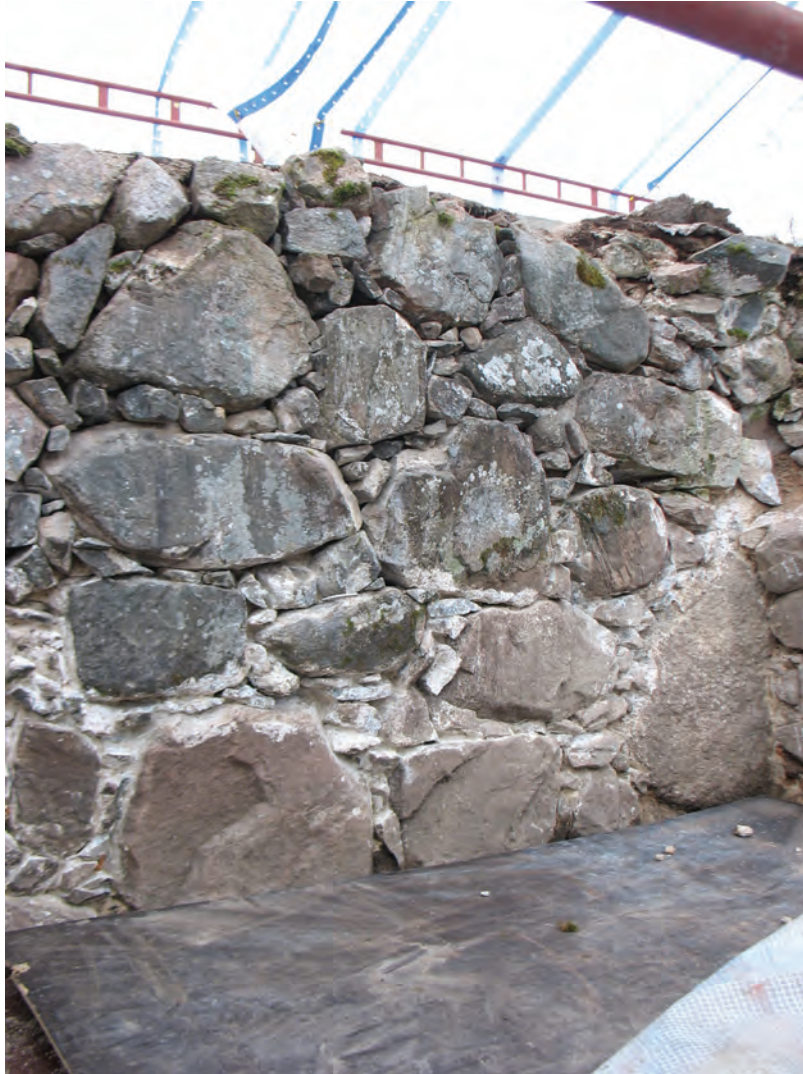
Figur 31. Del av den södra murens insida, motsvarande sektion 5 vid ca 9-6 meter (se figur 30). Till höger ses del av mellanväggen. Fotograf från nordöst av Jonas Ros.

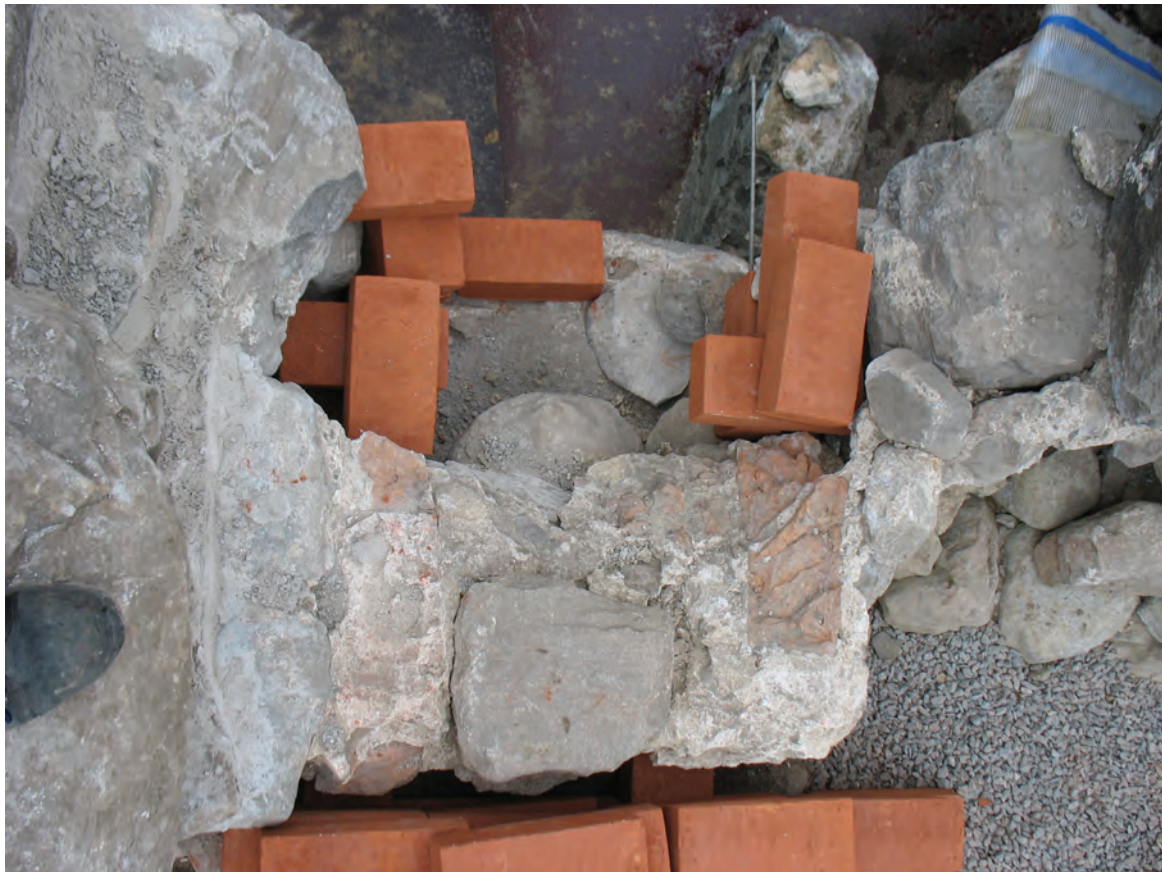
Figur 33. Fönsteröppningen sedd uppifrån från söder. Löst sittande stenar har avlägsnats av entreprenören. Tegelstenarna användes då fönsteröppningen rekonstruerades. Fotografi av Jonas Ros.

Fönsteröppningen framkom i plan då stenar tillhörande det rekonstruerade murpartiet togs bort av entreprenören. En planritning upprättades över delar av muren där fönstret har funnits (se figur 32 och 33). Det framkom inmurat tegel vilket betyder att fönstret har haft en murad tegelfattning som dock var fragmentariskt bevarad. Över fönsteröppningen har det sannolikt funnits ett valv. Fönsteröppningen har sluttat från utsidan in mot rummet med en nivåskillnad på nästan 0,6 meter. Fördelen med en sådan konstruktion är att den medförde att ljus kom in i rummet. I fönsteröppningen fanns tegelstenar bevarade med ett avstånd på 0,48 meter och möjligtvis har fönstret haft en sådan bredd, men tegelstenarna var fragmentariskt bevarade och tolkningen är därför osäker.

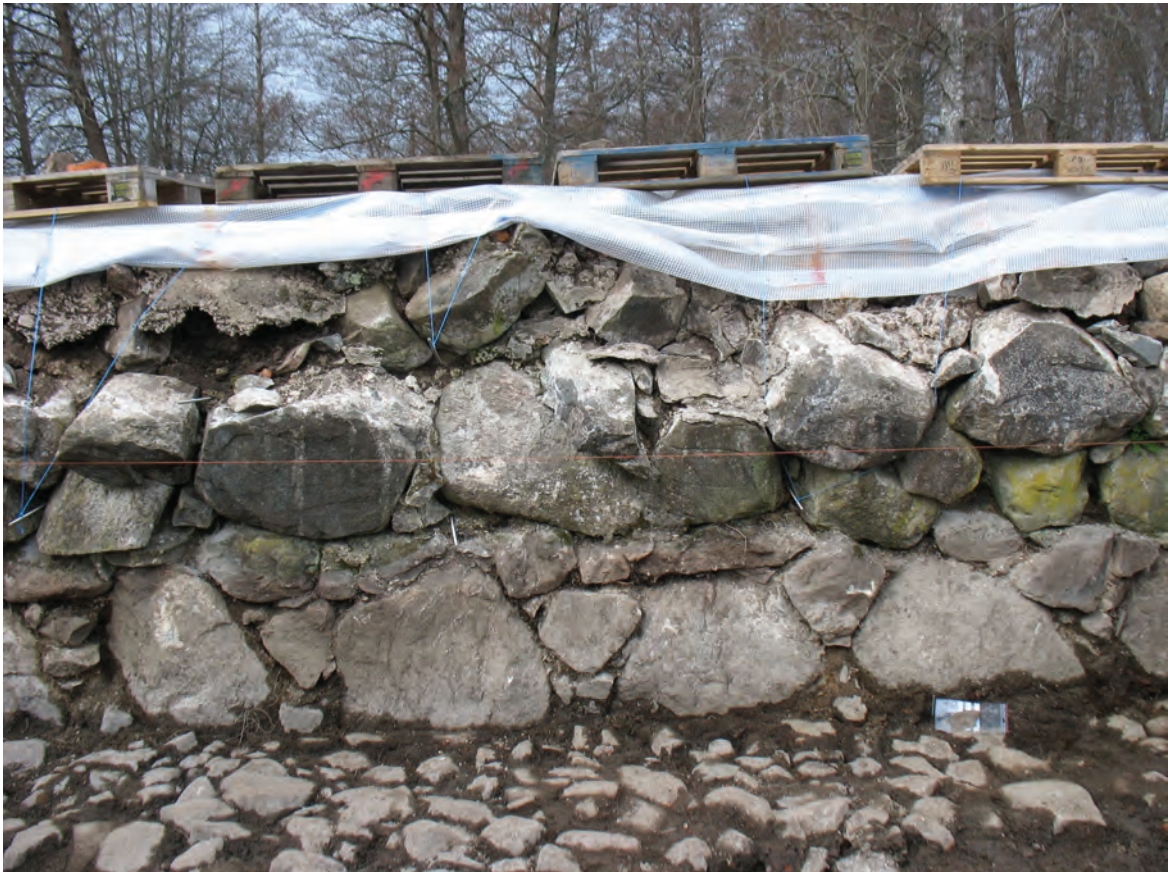
Figur 35. Del av västra invändiga muren, motsvarande sektion 6 vid ca 5–9 meter (se figur 34). Fotografi av Jonas Ros.

Den västra murens insida var välbevarad (se sektion 6, figur 34 och 35), men valvet var raserat. Muren var uppbyggd av relativt regelbundet lagda stenar med en storlek av upp till 1 meter och mellan dessa fanns skolstenar. Nedersta skiftet stenar från valvet ses i sektionen.

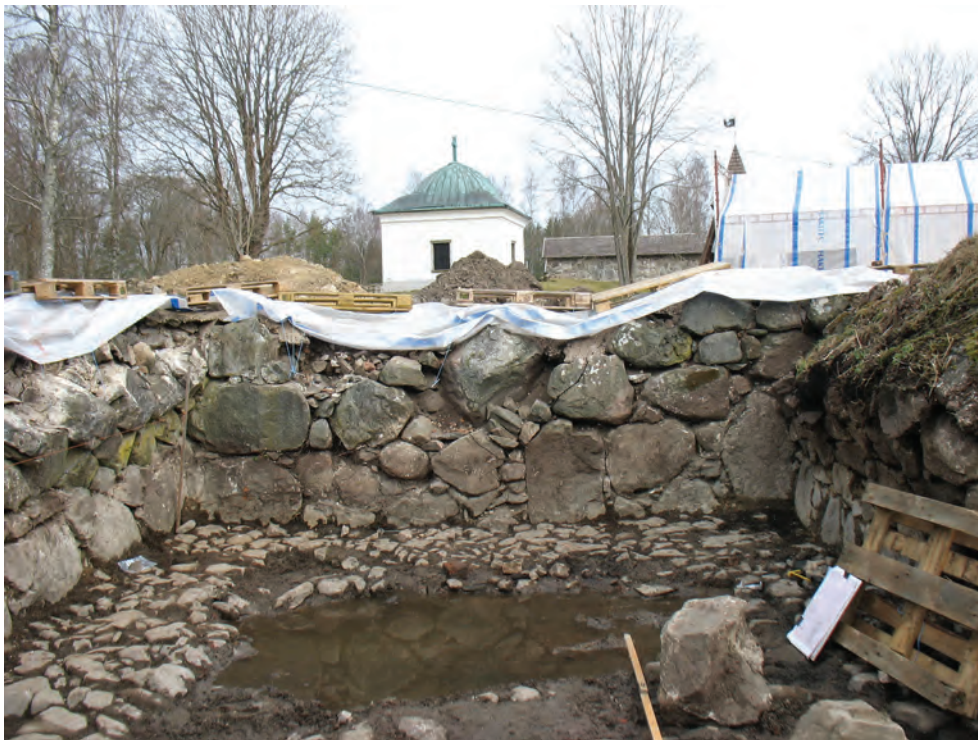
Figur 37. Den norra invändiga muren i västra rummet motsvarande sektion 7 vid 0–5 meter. (se figur 36) Delar av det stenlagda golvet var stört, d.v.s. söndergrävt. Fotografi från söder av Jonas Ros.

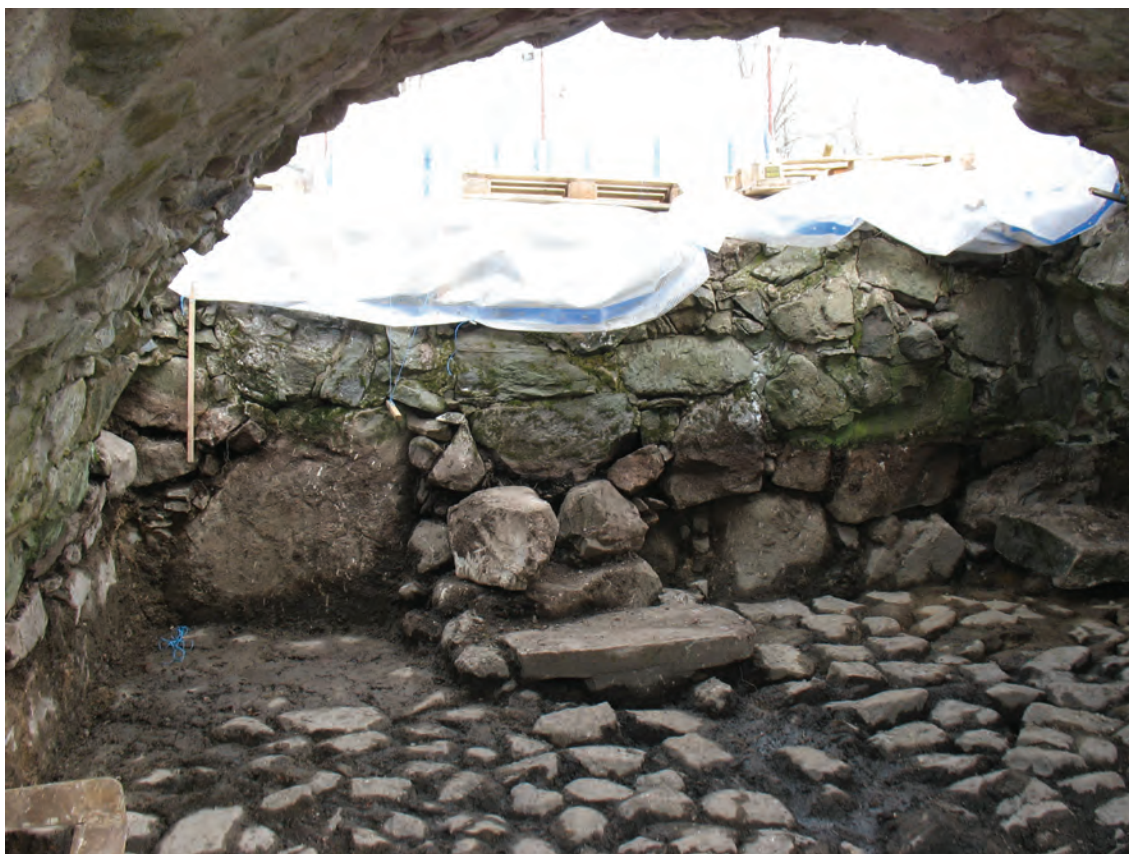
Figur 38. Den norra invändiga muren i östra rummet, motsvarande sektion 7 vid 6–10,5 meter (se figur 36). På golvet ses en stor sten med en flat oavsida som bedöms utgöra delar av rasmassorna från byggnaden. Fotografi från söder av Jonas Ros.

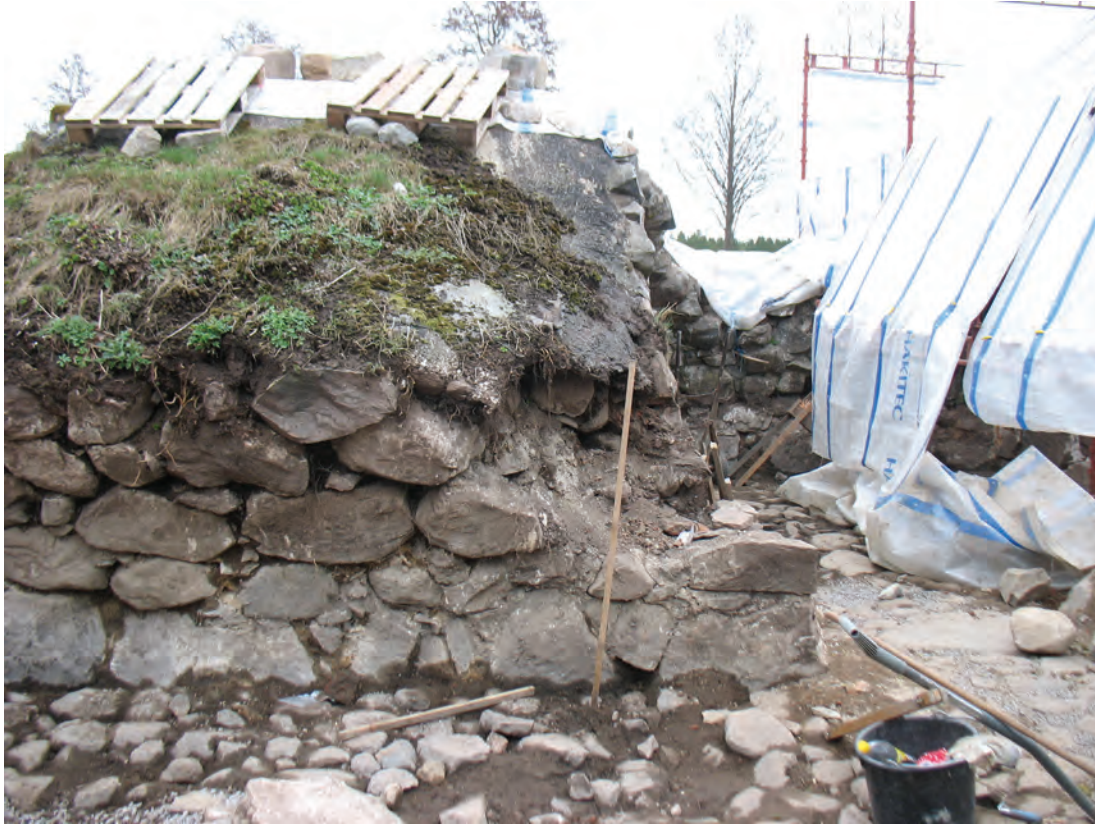
Figur 40. Del av västra rummets östra mellanvägg sedd från väster. Vidare ses läget för dörröppningen mellan de två rummen. Fotografi av Jonas Ros.

Västra rummets östra vägg ses i sektion 8, figur 39 och figur 40 och 41. Väggens till stora delar raserad. Mellan 0– ca 2 meter ses muren och därefter ses dörröppningen. Vid 4,7–9 ses fortsättningen av väggen. De nedersta skiften av stenar från valvet var bevarade och den resterande delen av valvet var raserad.

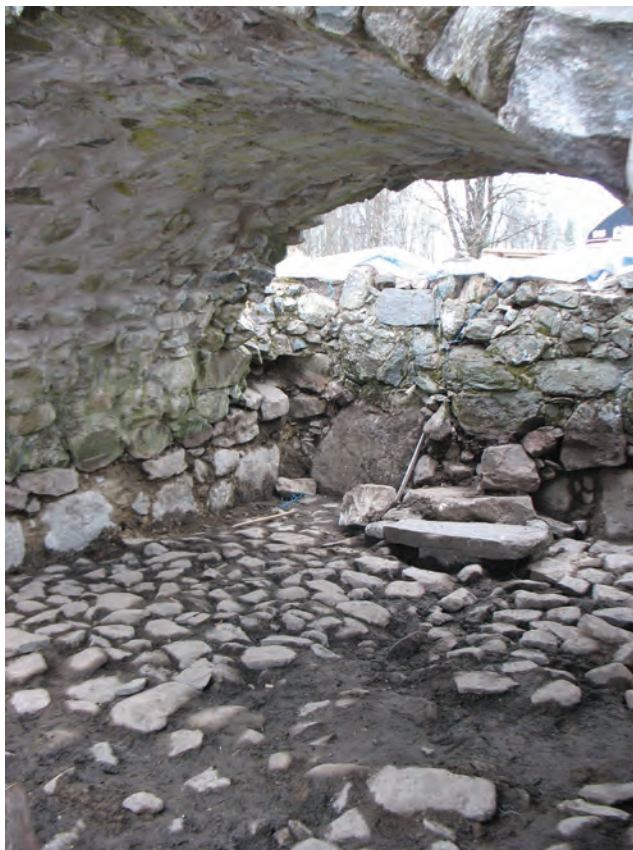
Figur 43. Östra rummets västra mellanvägg och valv samt del av den norra väggen. Kalkputs fanns bevarat på valvets insida. Fotografi från sydöst av Jonas Ros.

I sektion 9 (figur 42 och 43) ses östra rummets västra vägg. Dörröppningen mellan rummen ses och till vänster om den var väggen till stora delar raserad. På den andra sidan av dörröppningen var valvet bevarat. Nedersta skiftet av valvets stenar dokumenterades genom sektionsritning, därovan ses lager 4 som är valvets insida och dess tak i genomskärning.
