Antoniternas konvent i Ramundeboda

Dubbelkällare, tegelugn, kalkugnar och bebyggelse från senmedeltid till 1700-tal

Arkeologiska undersökningar

Fornlämning Laxå 8:1
Ramundeboda 1:8
Laxå socken
Laxå kommun
Närke

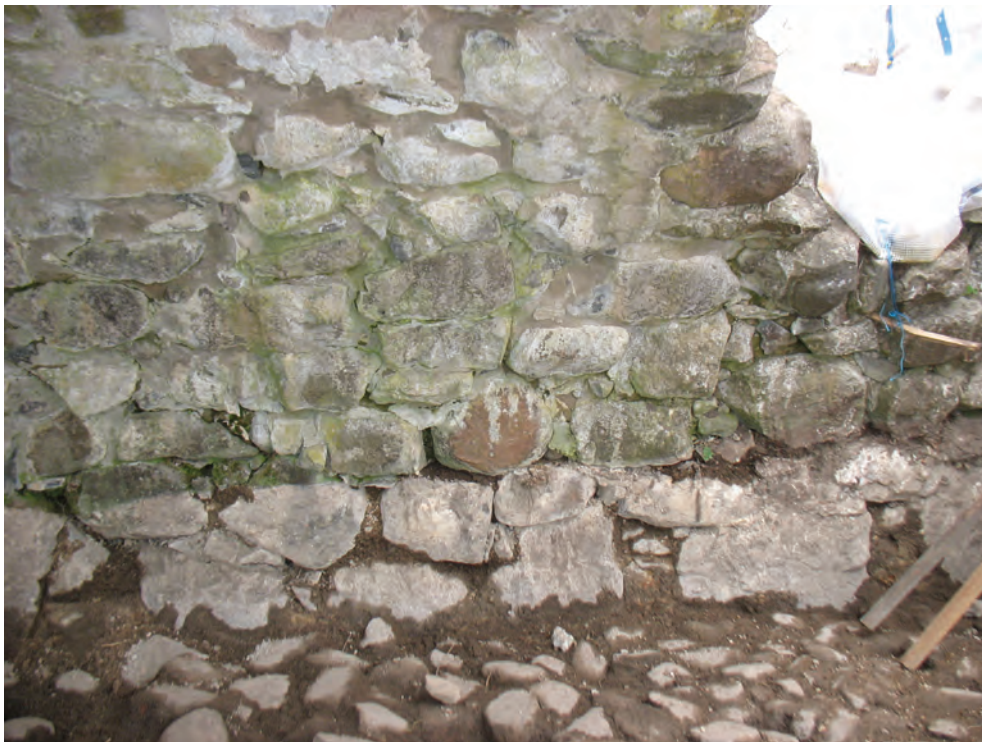
Figur 45. Del av östra rummets östra vägg, motsvarande sektion 10 vid ca 2,8–6,5 meter (se figur 44). Fotografi från väster av Jonas Ros.

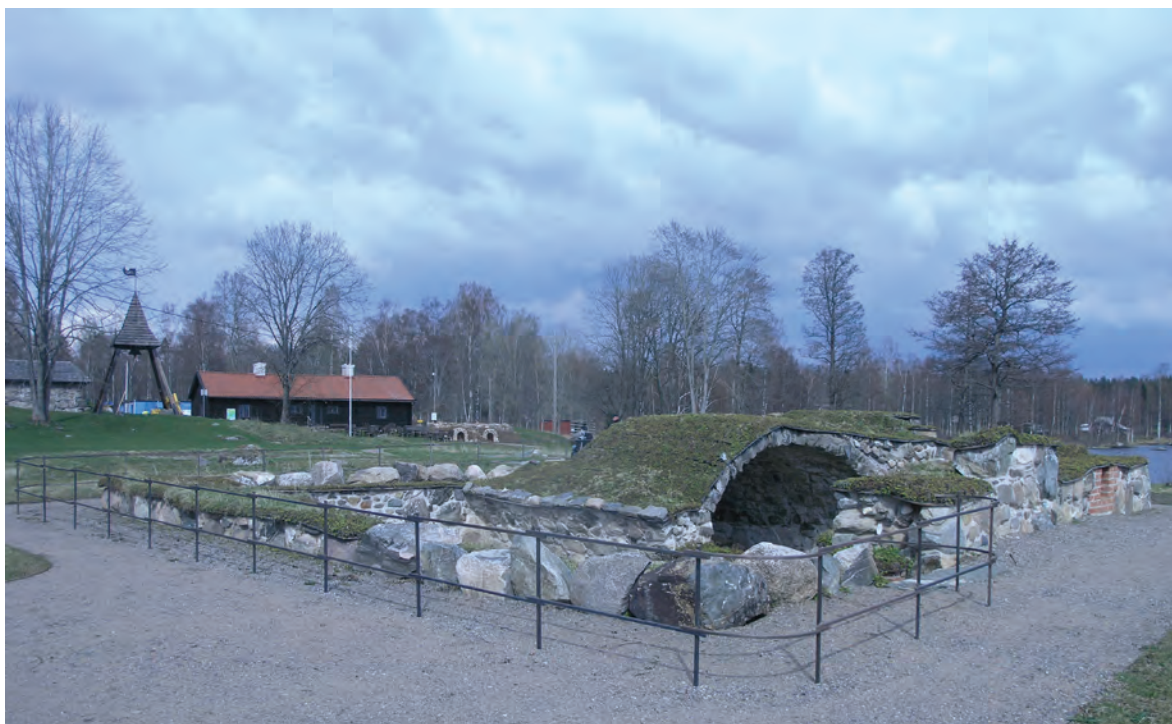
Figur 47. Dubbelkällaren efter att den rekonstruerats. I bakgrunden ses Tegeln och Kalkugn 1 rekonstruerade. Fotografi år 2012 från sydväst av Jonas Ros.

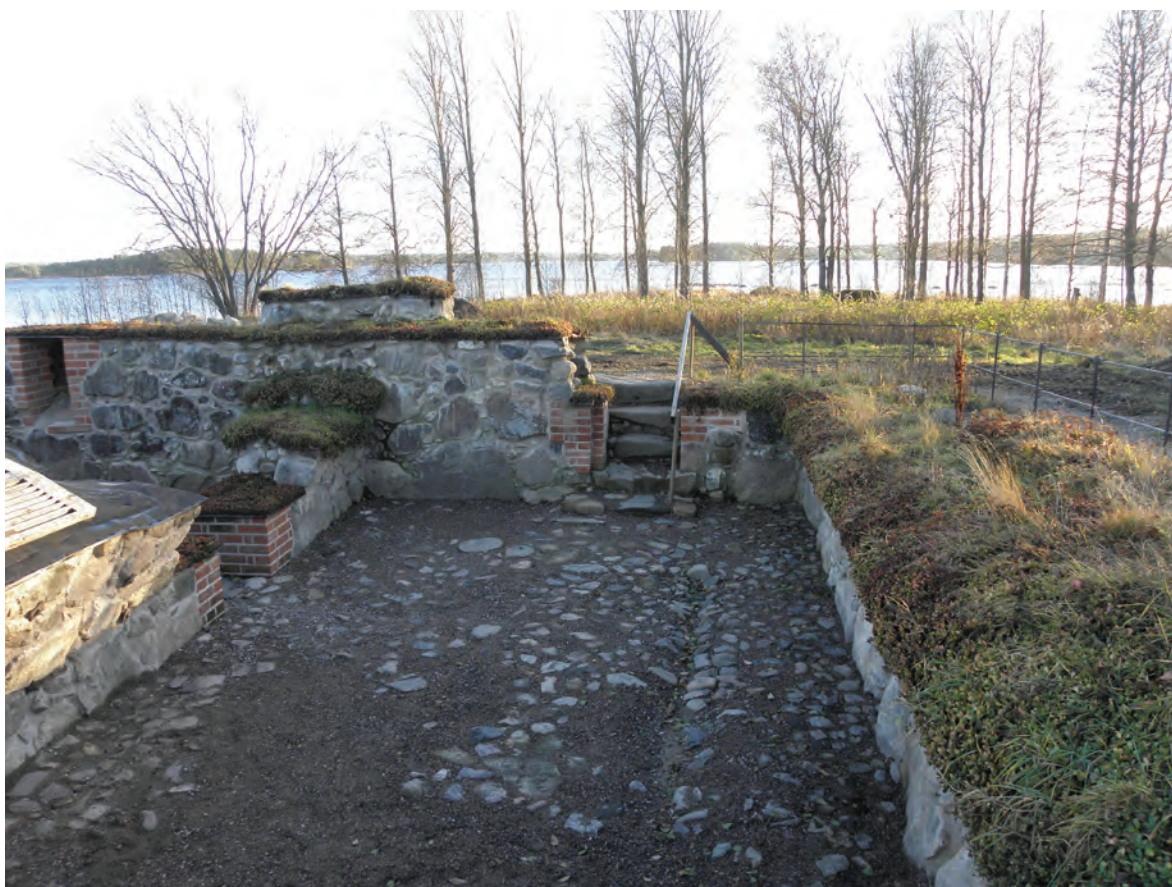
Figur 48. Det vänstra rummet efter att ruinen restaurerats. Murarna har ommurats, murarna vid öppningen mellan de två rummen har fått tegelinfattningar, ett fönster har rekonstruerats och trappan har fått tegelinfattningar. Fotograferat från norr av Jonas Ros.

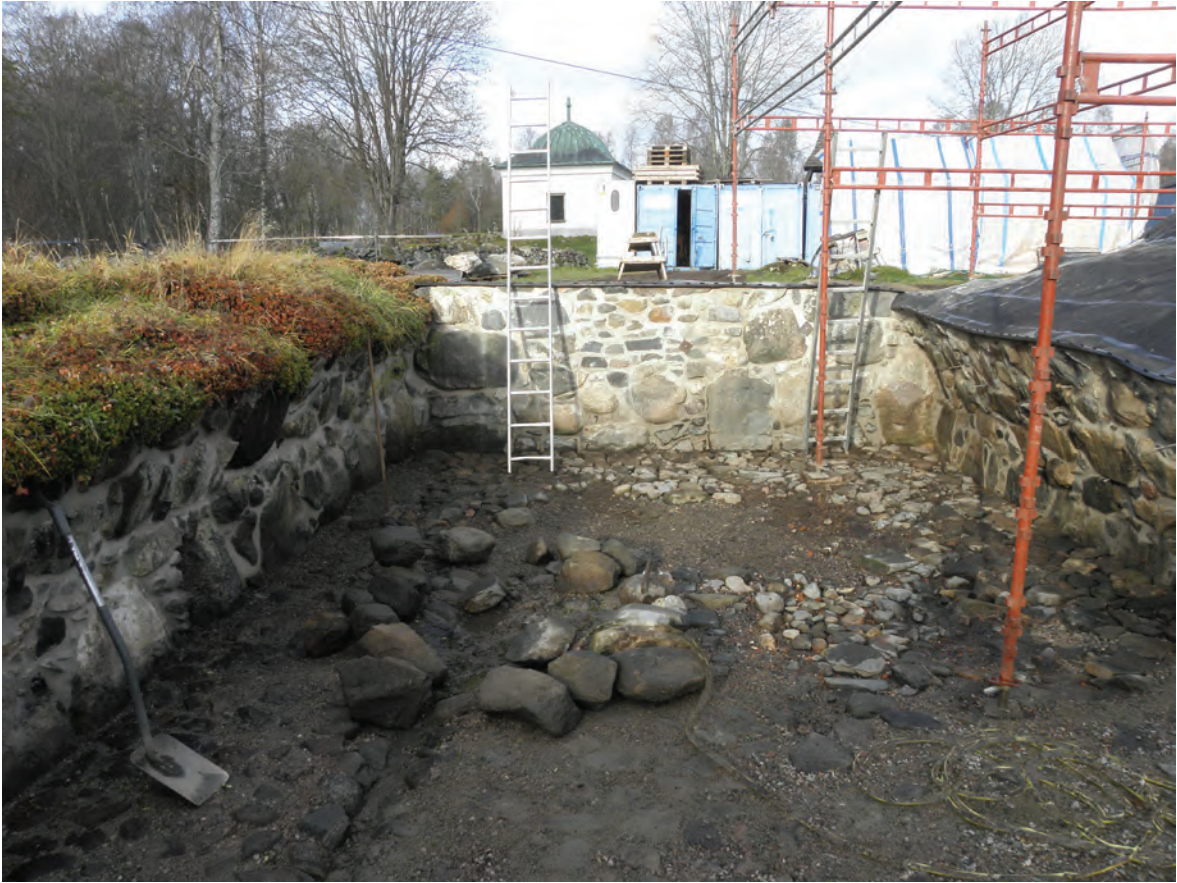
Figur 49. Dubbelkällarens västra rum sett från söder. Murarna har ommurats. I bakgrunden ses det Rosenholmska gravkapellet. Fotograferat från söder av Jonas Ros.

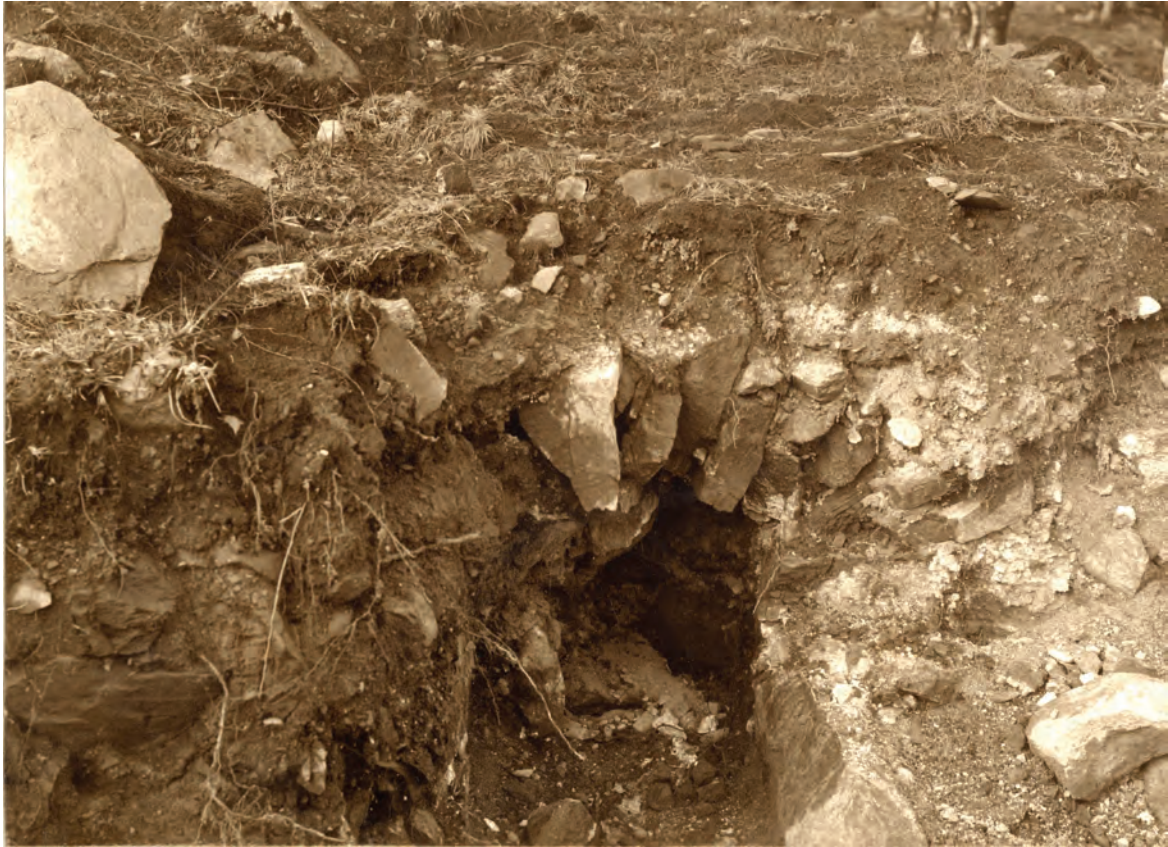
Figur 51. I samband med undersökningen 1912 frilades delar av kalkugnen och då var valvet över eldmunnen bevarad. På bilden var det skrivet: "Ramundeboda 1912. Hvalvet öfver eldstaden till kalkugnen i Ugnsbögen". Fotograferat av Alfred Hermansson i Laxå & Porla 1912.

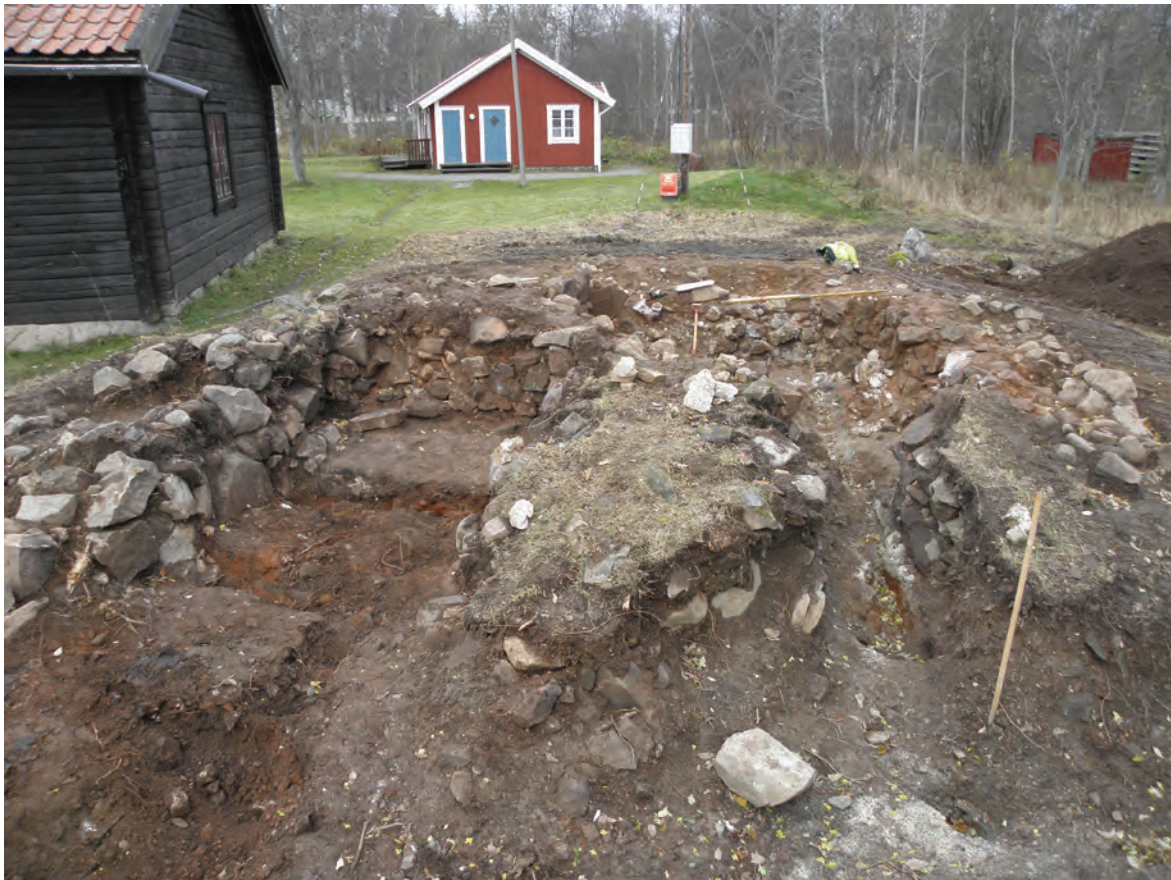
Figur 53. Till vänster ses Tegelugnen och till höger Kalkugn 2 med eldmunnen och därbakom ses Kalkugn 1. Fotograferat från söder av Jonas Ros.

De tre ugnarna var täckta med jord (se figur 52) varför de frilades (figur 53–55). Partiet mellan Teglugnen och Kalkugn 2 undersöktes inte. Tre handgrävda djupschakt grävdes i ugnarna, två i teglugnen och ett genom kalkugnarna. Väster om teglugnen grävdes också ett mindre schakt. Öster om Kalkugn 2 togs ett djupschakt upp med maskin till ett djup av ca 0,3 meter under befintlig marknivå, men inga objekt eller stenar framkom där. Totalt dokumenterades 13 sektioner i ugnarna (se figur 54). I rapportens löpande text kommer tre sektioner att redovisas och för att underlätta läsningen av rapporten redovisas de övriga 10 sektionerna i en bilaga (5).

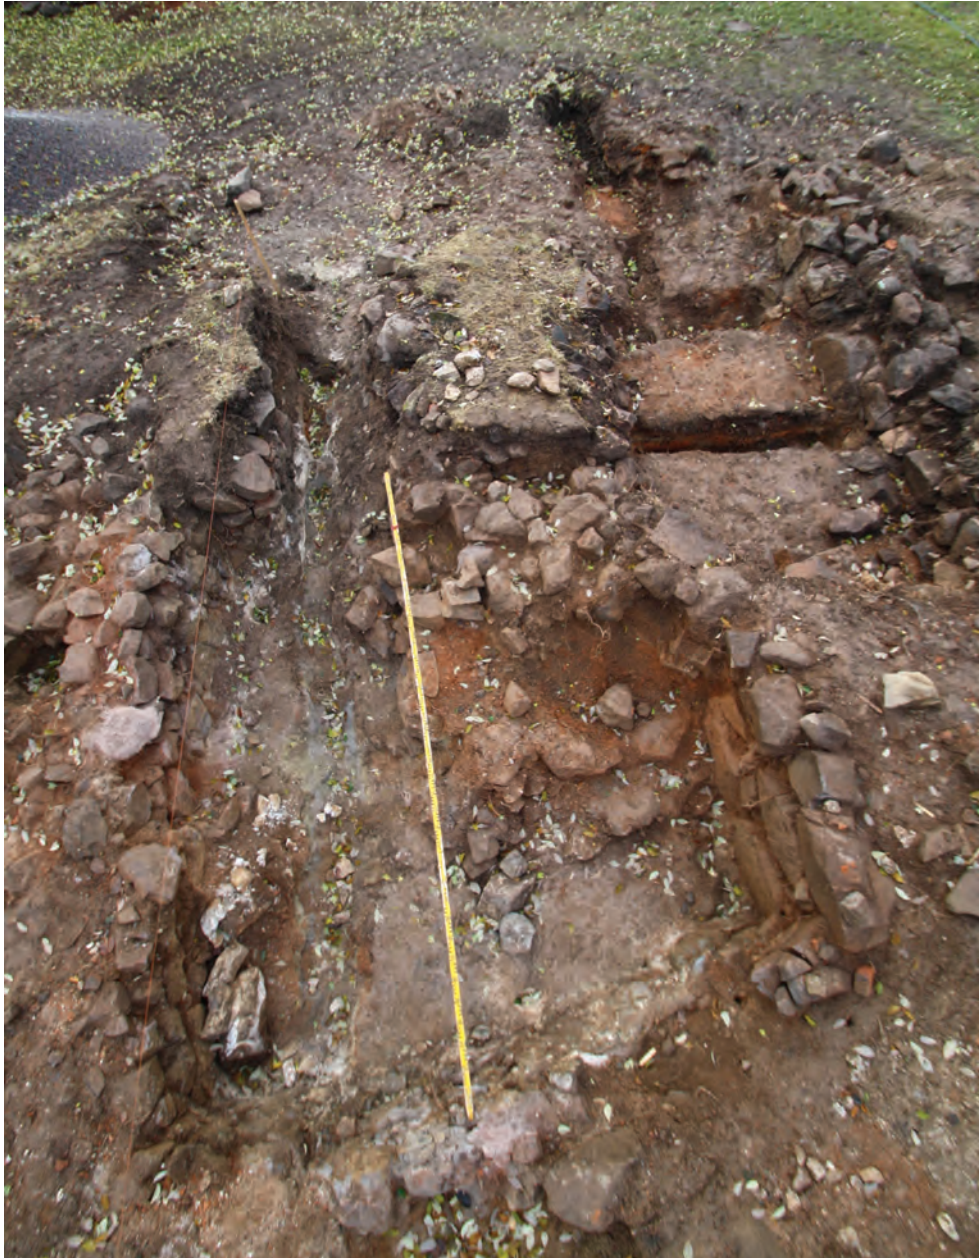
Figur 55. Nedtill ses Kalkugn 1 och där ovanför ses Kalkugn 2 med eldmunnen. Upptill till höger ses Teglugnen. Den gula stängen är fyra meter lång. Fotograferat från söder av Jonas Ros.

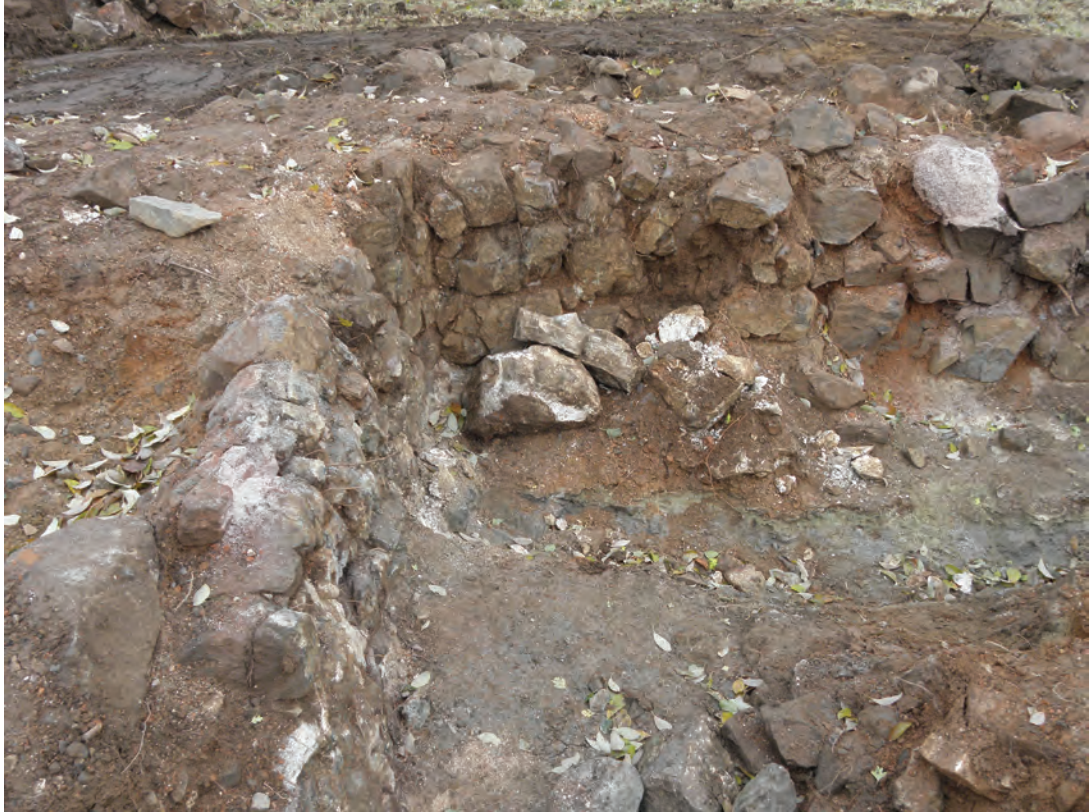
Figur 59. Den östra muren i Kalkugn 1 var bevarad längs en sträcka av ca 1,5 meter. Till höger ses den östra muren i Kalkugn 2 (jfr sektion 3, se figur 58). Inne i Kalkugn 1 ses kalkstenar som inte var brända. Fotograferat från väster av Jonas Ros.

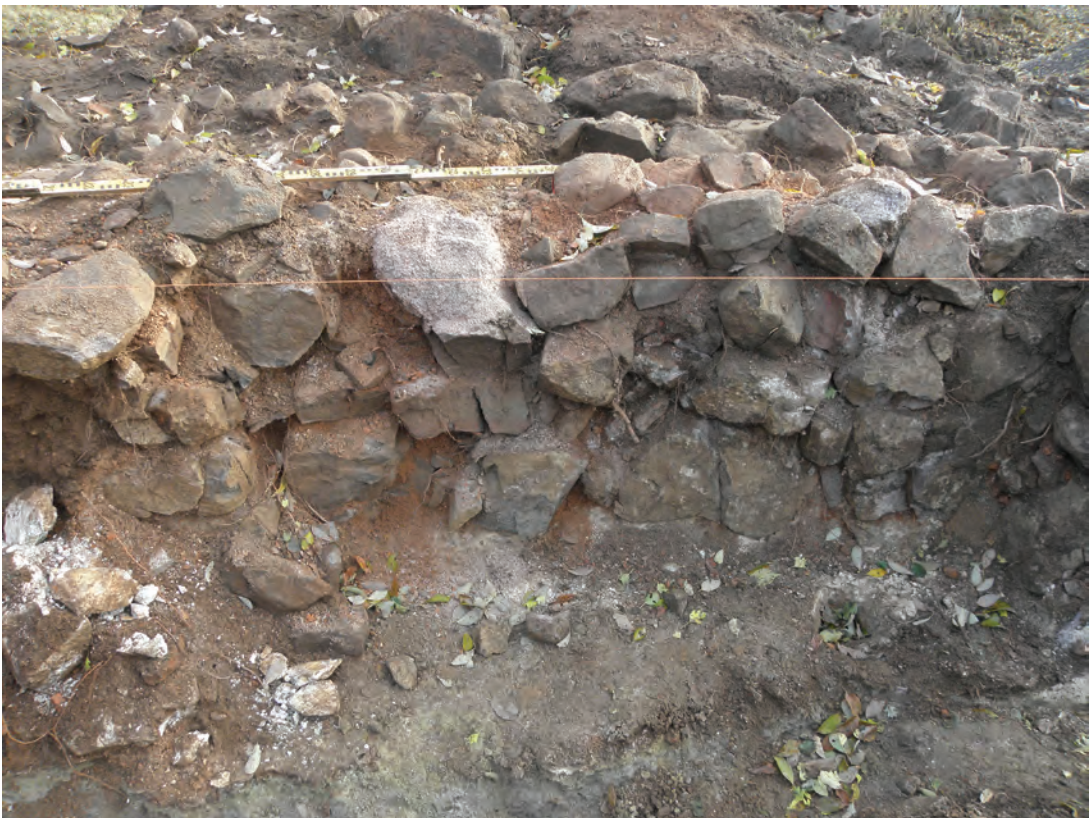
Figur 60. Till vänster ses delar av muren i Kalkugn 1 och till höger ses Kalkugn 2:s brännkammares östra mur (jfr sektion 3, se figur 58). Fotograferat från väster av Jonas Ros.

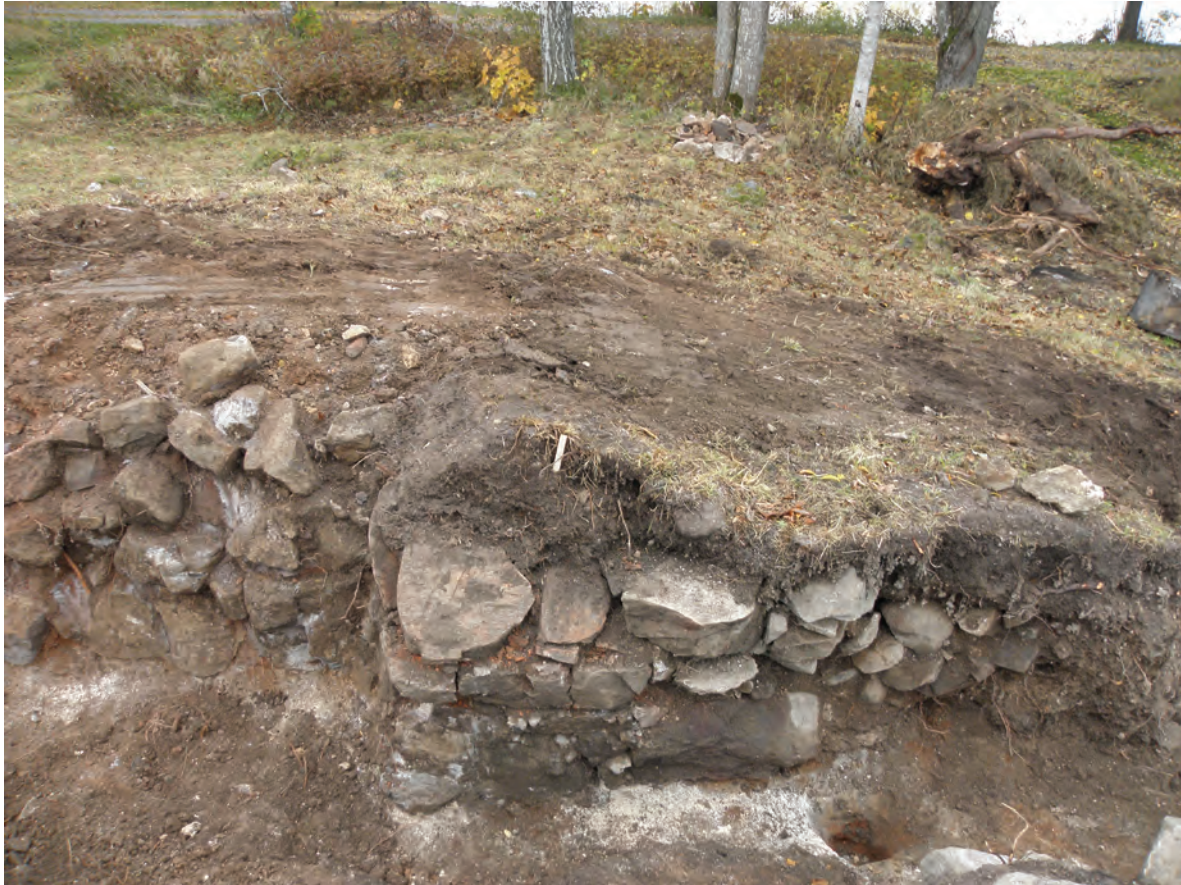
Figur 61. Till vänster ses östra muren i brännkammaren i Kalkugn 2 och i mitten ses eldmunnen med anfangstenen (jfr sektion 3, se figur 58). Fotograferat från väster av Jonas Ros.

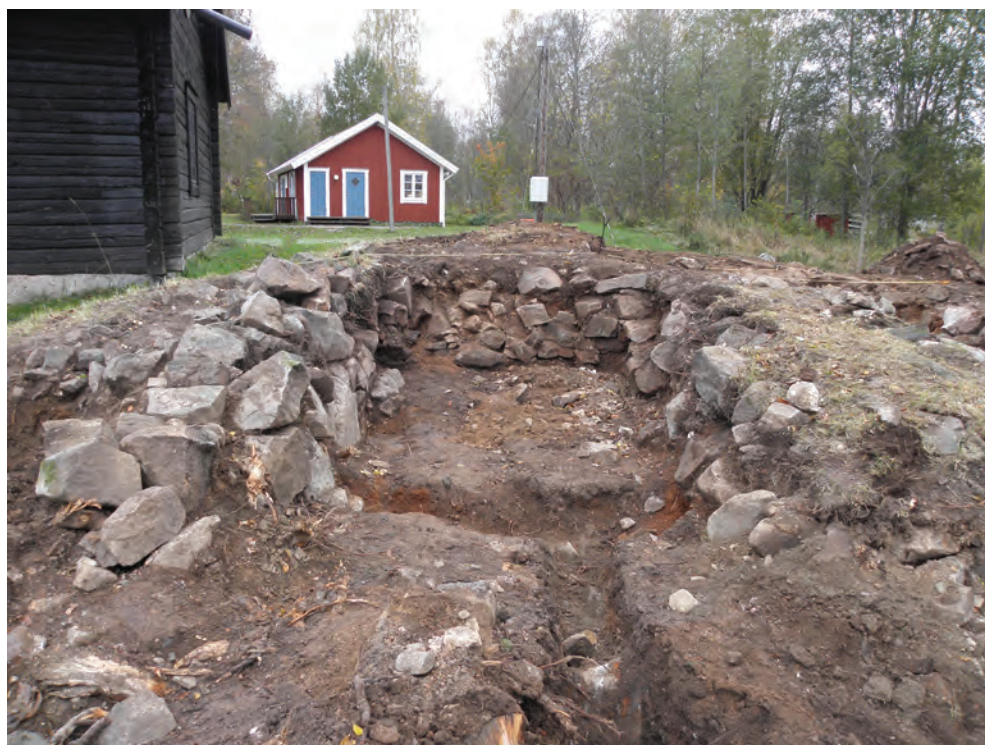
Figur 63. Tegelugnen sedd från söder. Den T-formade rännan är schakt som grävdes för att klarlägga lagerföljden (jfr plan, se figur 62). Till vänster ses Sockenstugan. Fotograferat av Jonas Ros.

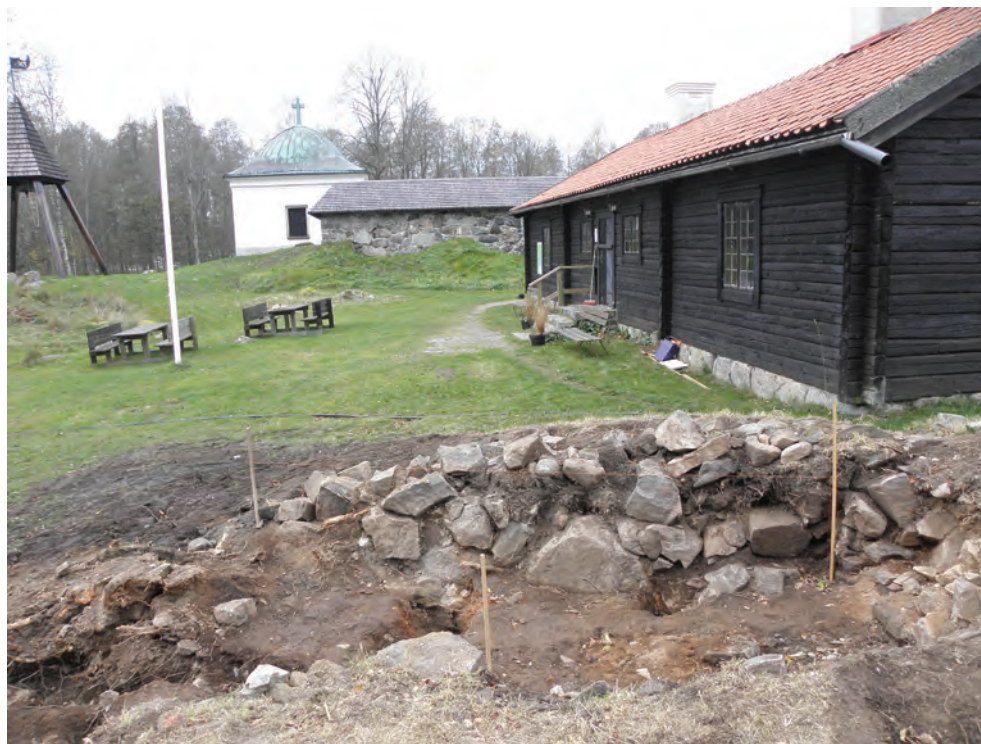
Figur 65. Den västra invändiga muren i Tegelugn (jfr sektion 2, se figur 64). Till höger ses Sockenstugan och i bakgrunden ses Munkarnas mur och det Rosenholmska gravkapellet. Fotograferat från öster av Jonas Ros.

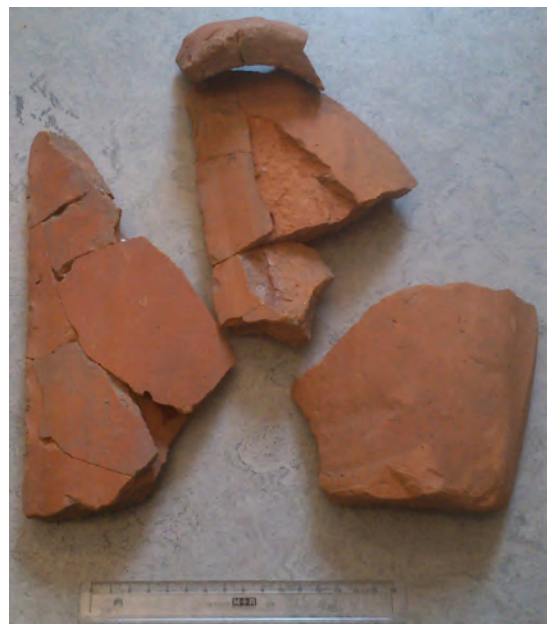
Figur 67. Munk- och nunnetegel som påträffats i fyllnadsmassorna i Kalkugn 1. Takpannorna har tillverkats i tegelugnen i Ramundeboda. Fotograferat av Jonas Ros.

I fyllnadsmassorna i Kalkugn 1 påträffades mindre delar munk- och nunnetegel (fnr. 73, 76, 77 och 80), men också några större delar (se figur 67, fnr 87). Den sistnämnda tegelpannan har varit mer än 24 cm lång och mer än 13 cm bred. Munk- och nunneteglet har tillverkats i Tegelugnen. Mest troligt är att munk- och nunneteglet var avsett att användas som takbeläggning på Dubbelkällaren.

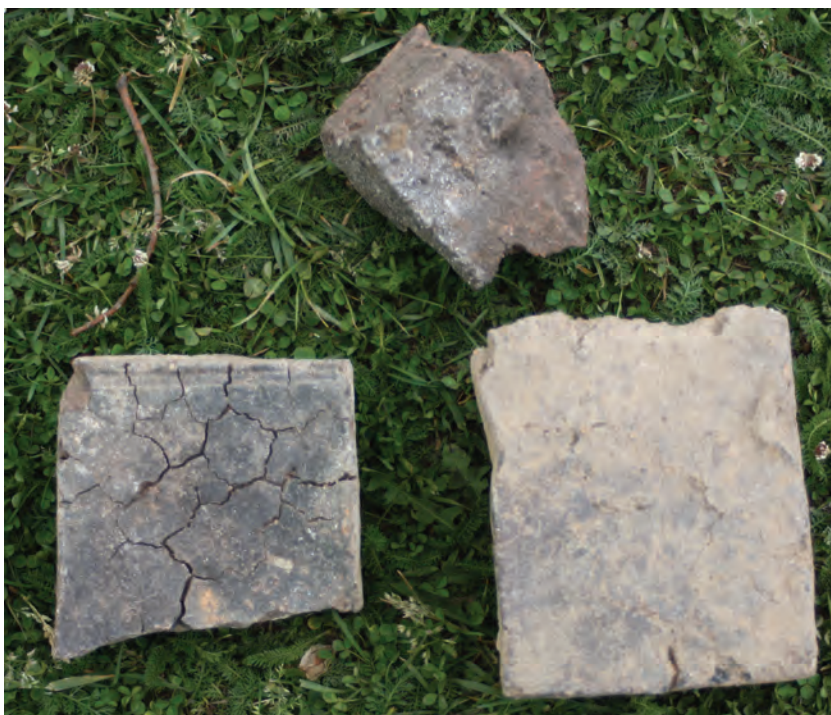
Figur 68. Exempel på felbrända, sintrade, tegelstenar som framkom vid undersökningen av ugnarna. Fotograferat av Jonas Ros.

Vid undersökningen av ugnarna påträffades flera felbrända tegelstenar (se figur 68, stenarna tillvaratogs inte), vissa var sintrade och andra var inte färdigbrända. Ingen hel tegelsten påträffades. Tegelstenarnas tjocklek varierade mellan 5,5–7,5 cm och bredden mellan 11,5 och 13 cm och längden har varit mer än 18 cm. Några mindre tegelstensdelar tillvaratogs som fynd, bl.a. en med avtryck av fingrar (fnr 78). Vid undersökningen av Dubbelkällaren var det bl.a. i dörröppningen mellan de två rummen möjligt att fastställa att det fanns tegelstenar som har haft en längd av ca 28–29 cm. Förklaringen till att de påträffade tegelstenarnas storlekar varierade var att de var handslagna och därför fick olika storlekar då de torkade och brändes. Vid undersökningen av ugnarna påträffades även en tegelsten som

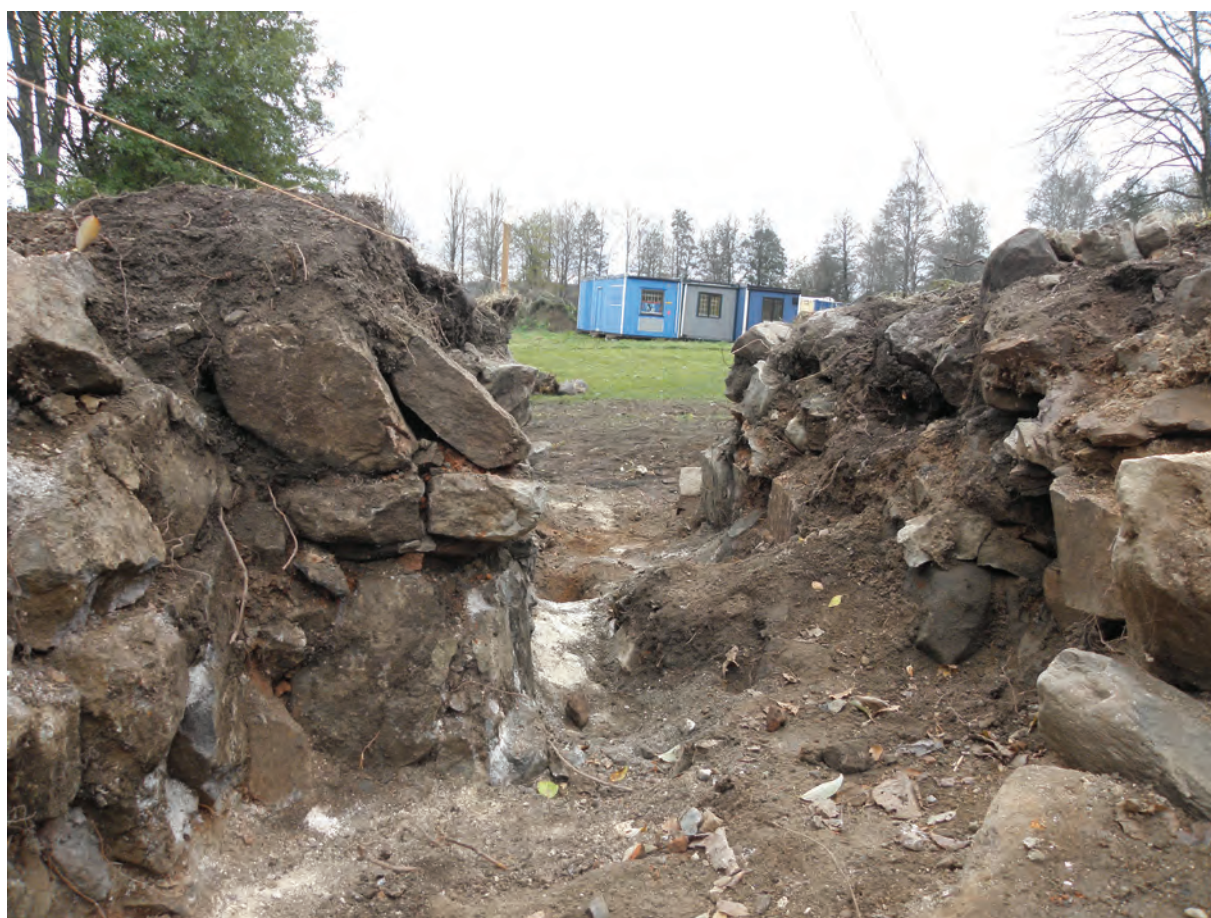
Figur 70. Över Kalkugn 2:s eldmun har det funnits ett valv som var raserat och till väster ses en anfangsten till valvet. Eldmunnens bögra vägg var delvis raserad (jfr sektion 4, se figur 66). Fotograferat från norr av Jonas Ros.

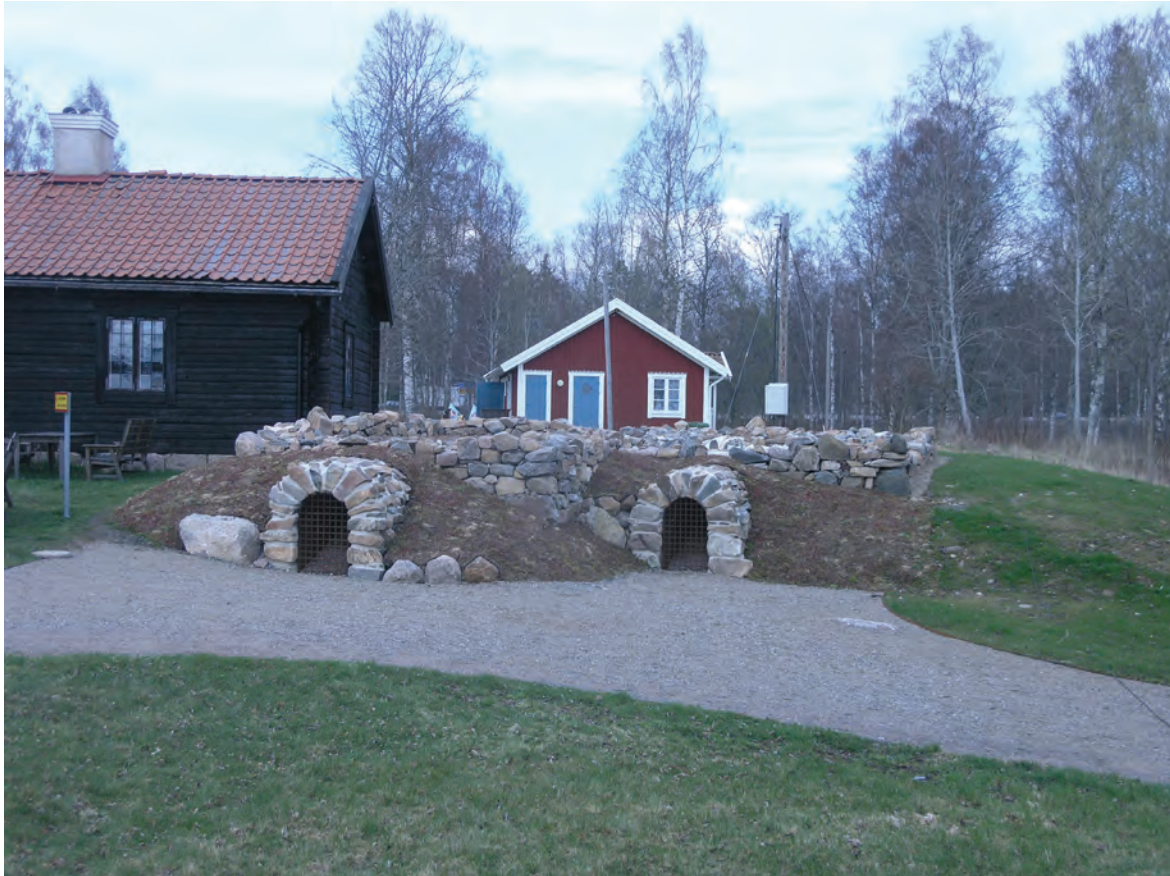
Figur 72. Tegelugnen och Kalkugn 2 rekonstruerades som ruiner på platserna där de stått. Tegelugnen ses till vänster och Kalkugn 2 till höger. Fotograferat från söder av Jonas Ros.

Syftet med de arkeologiska undersökningarna av ugnarna var att vi skulle få ny kunskap om hur de var uppbyggda. Undersökningens resultaten låg sedan till grund för en rekonstruktion av ugnarna, vilken gjordes med byggledning av Janusz Grenberger. De nedre delarna av ugnarna rekonstruerades och återskapades som ruiner på platserna där de har stått (se figur 72).

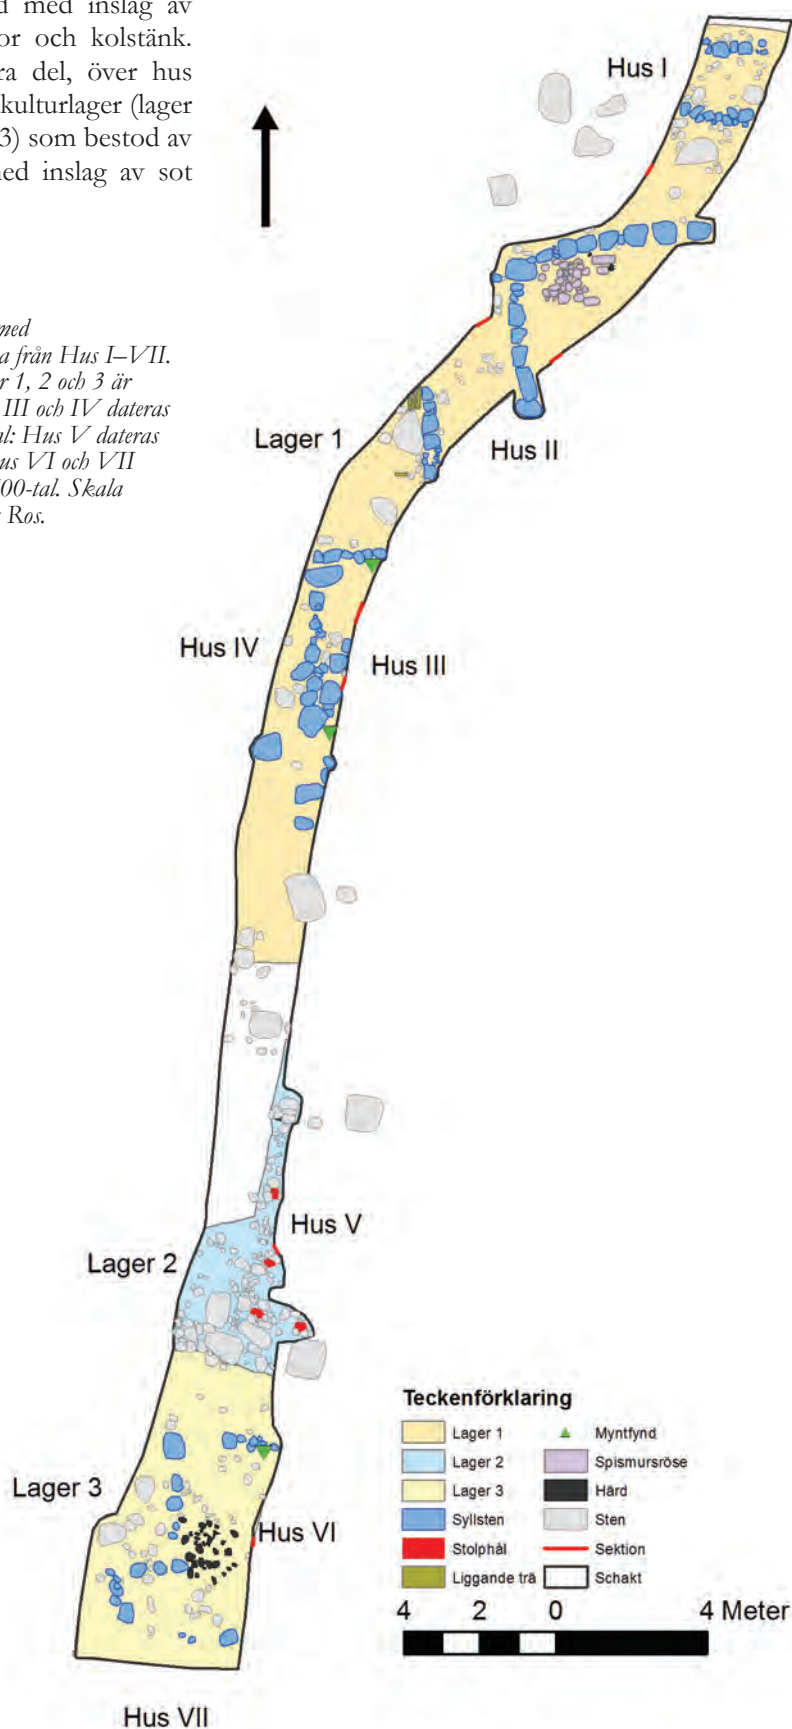
Figur 73. Schakt 1 med bebyggelse lämningarna från Hus I–VII. Utbredningen av lager 1, 2 och 3 är markerat. Hus I, II, III och IV dateras till 1600–1700?-tal; Hus V dateras till 1300-talet och Hus VI och VII dateras till 1500–1600-tal. Skala 1:200. Ritning Jonas Ros.

Det framkom lämningar av sju hus, benämnda Hus I–VII (se figur 73). Bebyggelseresterna bestod av syllstenar som bildade syllstensrader motsvarande torpargrunder samt stolphål som utgjorde lämningar av ett hus. Eftersom schaktet var smalt var det i vissa fall svårt att avgöra vad de framkomna bebyggelseresterna utgjorde delar av och det var inte möjligt att fastställa vilka planlösningar husen har haft. Husen har sannolikt varit uppförda i knuttimmer och skiftesverk. Det framkom 24 anläggningar i schaktet och de flesta av dessa tolkas tillhöra hus (se figur 74, 75, 76 och bilaga 6).

I schaktet fanns kulturlager med en tjocklek av ca 0,1–0,2 meter. Över Hus I–III i schaktets norra del framkom ett kulturlager med mycket litet inslag av organiskt material (lager 1, se figur 73) som till huvuddelen bestod av gråbrun sand med inslag av tegelffisor, kol sten yngre rödgoods m.m. Över Hus V framkom ett kulturlager (lager 2, se plan, figur 73) som bestod av gråbrun sand med inslag av enstaka tegelffisor och kolstänk. I schaktets södra del, över hus VI–IV fanns ett kulturlager (lager 3, se plan figur 73) som bestod av gråbrun sand med inslag av sot och tegelffisor.

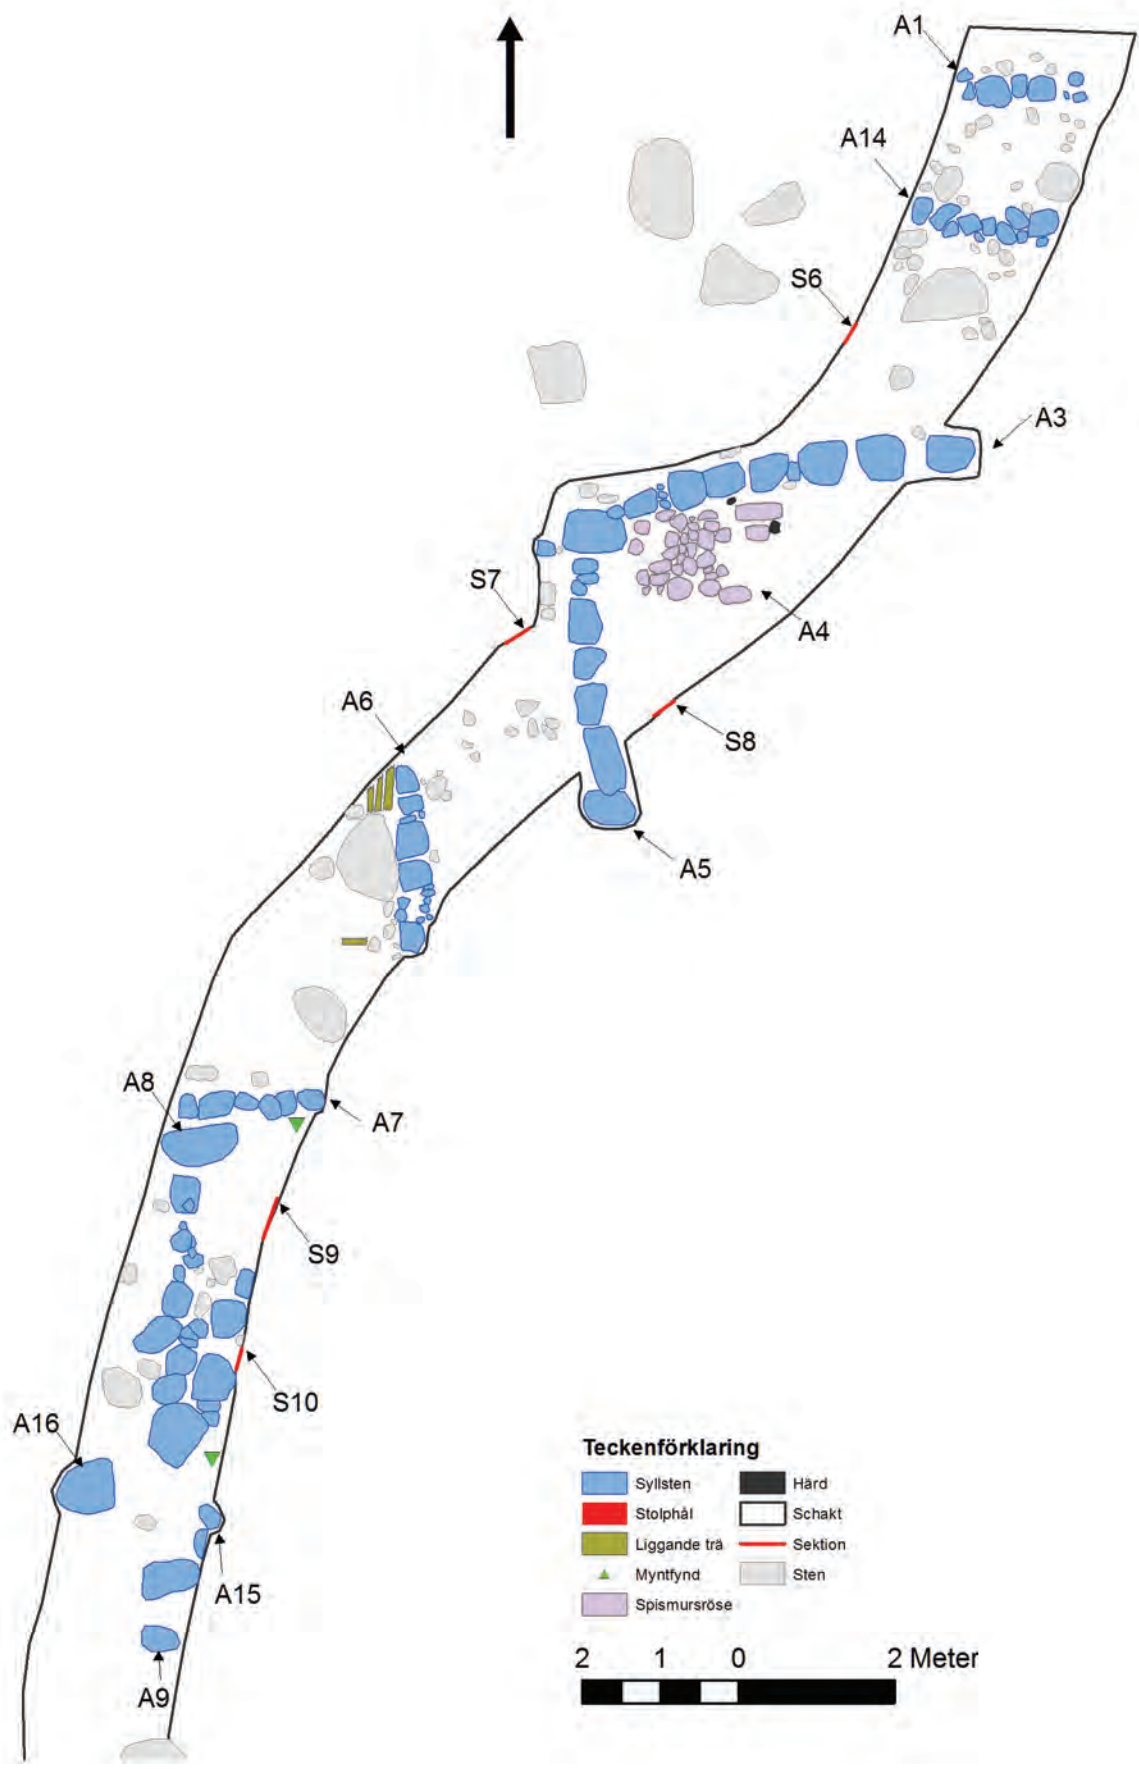
Figur 74. Schakt 1:s norra del. Anläggningsnumren är markerade. Skala 1:100. Ritning Jonas Ros.

Lämningarna av huset (se figur 73) bestod av två syllstensrader (A1 och A14, se figur 74) som sträckte sig i öst-västlig riktning. Den södra syllstensraden (A1) frilades till en längd av ca 1,8 meter och bestod av två större och några mindre stenar. Den norra syllstensraden (A14) frilades till en längd av ca 2 meter. Syllstensraderna låg på ett avstånd av ca 2 meter från varandra och antas representera lämningar av ett uthus, d.v.s. en ekonomibyggnad. Huset sträckte sig vidare öster och västerut utanför det undersökta området. Det upprättades en sektion i huset (sektion 6, se bilaga 7) Söder om syllstensrad A14 framkom en större sten och några mindre stenar (A2) som bedöms vara samtida med huset. Det är oklart vilken funktion dessa stenar har haft, de behöver inte utgöra rester av någon konstruktion.

Det framkom tre syllstensrader som tolkas tillhöra Hus II (se figur 73). En syllstensrad (A3, se figur 74, 77 och 78) begränsade huset i norr. Syllstensraden var uppbyggd av 8 stenar och frilades till en längd av 5,4 meter. En annan syllstensrad (A5) var orienterad i nord-sydlig riktning och utgör sannolikt delar av en mellanvägg i huset. Denna var uppbyggd av ca 8 syllstenar och frilades till en längd av 3,8 meter. Omkring 2,4 meter väster om A5 framkom en syllstensrad orienterad i nord-sydlig riktning (A6) som begränsade huset i väster. Denna bestod av ca 7 syllstenar och frilades längs en längd av ca 2,4 meter. Intill stenarna fanns liggande trä. Väster om A6 fanns en flat sten som tolkas vara en ingångssten, d.v.s. en trappsten in i huset (se figur 79a). Inne i huset fanns en stensamling (A4) med stenar som inte var eldpåverkade, sannolikt utgör stenarna ett spismursröse, d.v.s. resterna av ett fundament till en spismur som funnits i huset. Huset sträckte sig vidare öster- och söderut utanför det undersökta området. Det upprättades två sektioner i huset (sektion 7 och 8, se bilaga 7).

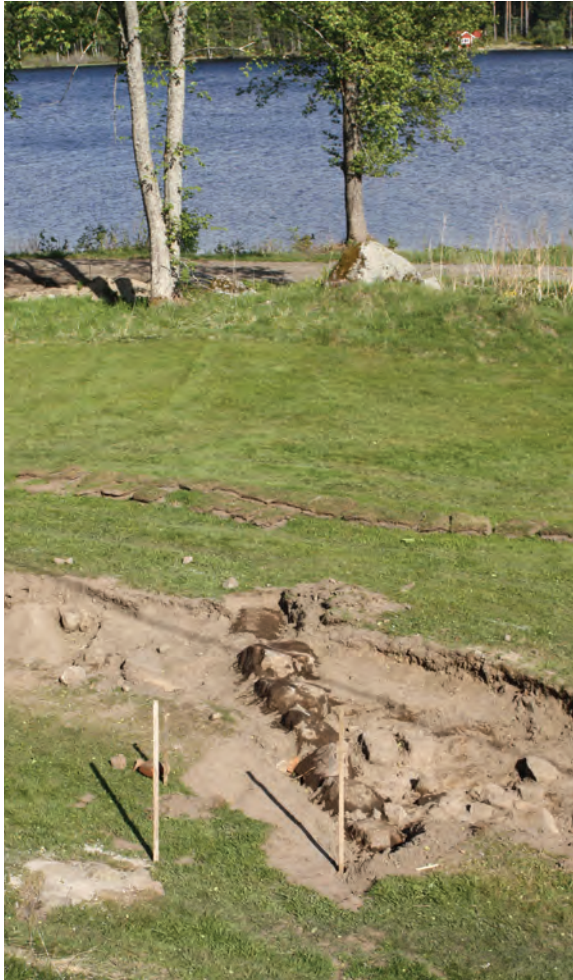
Figur 77. Översikt med delar av syllstensraden A3 tillhörande Hus II. Till vänster ses stenar tillhörande syllstensraden A1 och A14. I bakgrunden ses Borasjön vars vattennivå är höjd efter medeltiden. Fotograferat från väster av Jonas Ros.

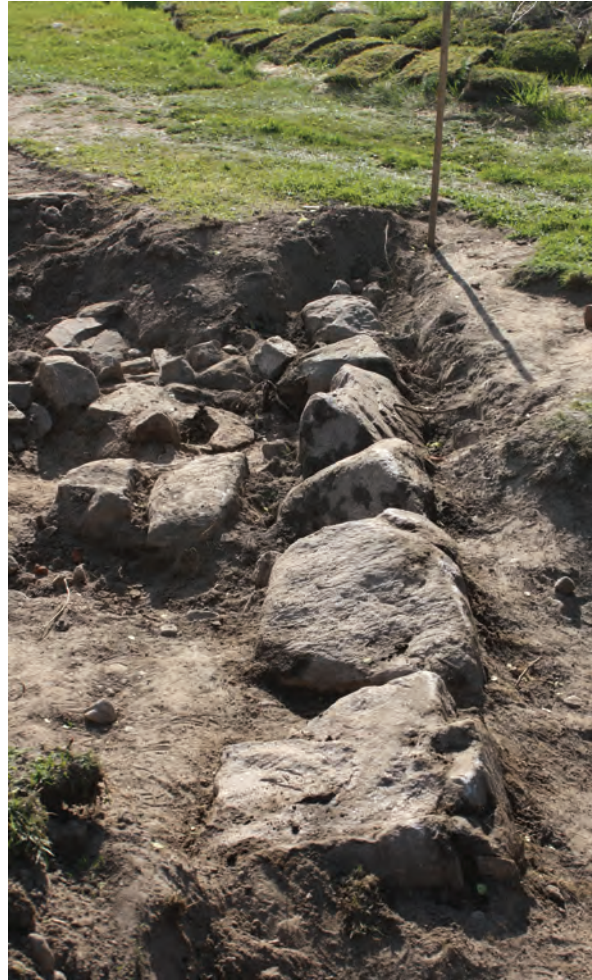
Figur 78. Delar av syllstensraden A3 tillhörande Hus II. Fotograferat från öster av Jonas Ros.

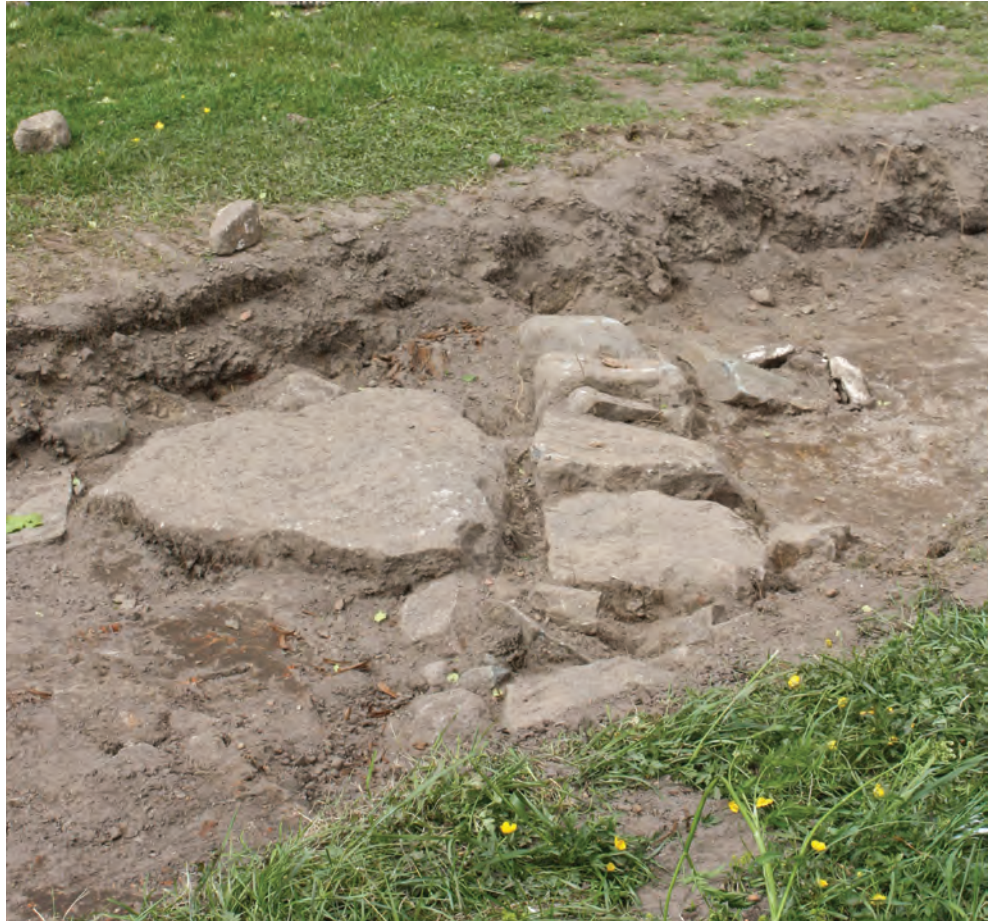
Figur 79a. Sillstenar A6 och ingångssten tillhörande Hus II. Fotograferat från söder av Jonas Ros.

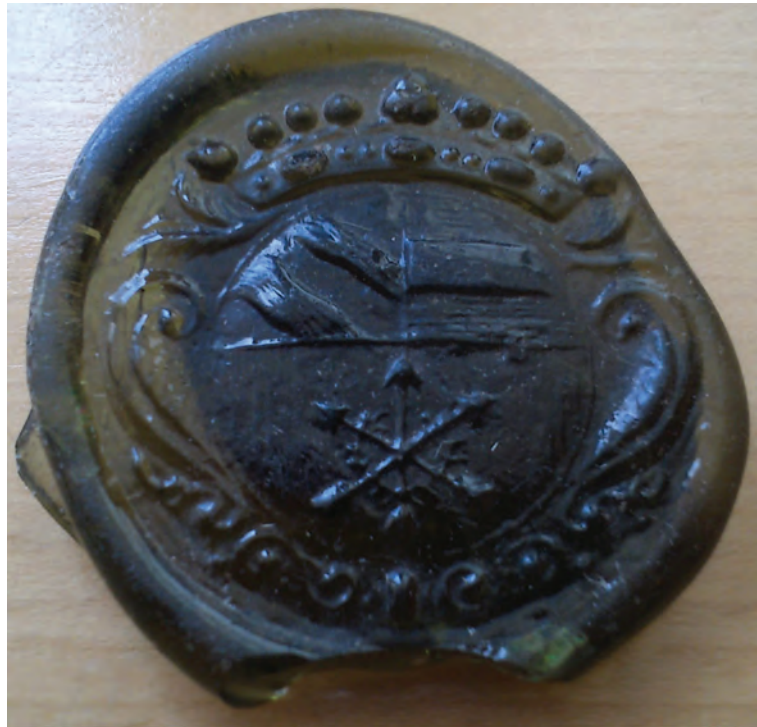
Figur 79b. Del av en flaska med flaskstämpel (fnr 29). Stämpeln har suttit på en flaskbals. Den stämplade bilden har en diameter på 3,5 cm. Fundet gjordes inom Hus II:s utbredning. Fotograferat av Jonas Ros.

Inom och intill Hus II påträffades keramik i form av yngre rödgods med piplerdekor (fnr 25, 27, 28, 32 och 35). Fönsterglas indikerar att huset har haft fönster (fnr 26 33 och 40). Det påträffades också delar till kritpipor (fnr 30 och 34). Utanför huset påträffades en kritpipa (fnr 39) med skaft som har rutmönster med fransk lilja, denna kritpipetyp dateras till perioden 1630–1660 (Åkerhagen 2006). Vidare påträffades en eldslagningsflinta (fnr 31) som förefaller att vara bearbetad. Eventuellt är det ett förarbete till ett föremål från senneolitikum (muntlig uppgift Jenny Holm). I huset påträffades även en del av en flaska med stämpel på halsen (fnr 29, se figur 79b). Fynden daterar Hus II till 1600–1700?-tal.
