Antoniternas konvent i Ramundeboda

Dubbelkällare, tegelugn, kalkugnar och bebyggelse från senmedeltid till 1700-tal

Arkeologiska undersökningar

Fornlämning Laxå 8:1
Ramundeboda 1:8
Laxå socken
Laxå kommun
Närke

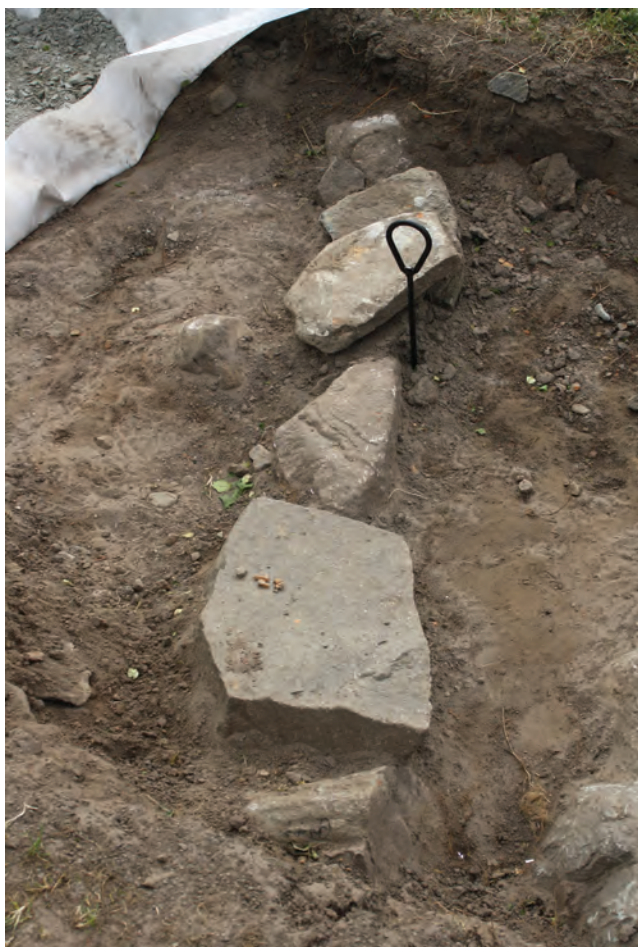
Figur 80. Syllstensrad A7 tillhörande Hus IIIa. Fotograferat från väster av Jonas Ros.

Det framkom två syllstensrader som tolkas tillhöra Hus IIIa (se figur 73). Huset begränsas i norr av en syllstensrad (A7, se figur 74 och 80), vars sex syllstenar frilades längs en sträcka av ca 2 meter. I väster begränsas huset av en oregelbundet lagd syllstensrad (A9, se figur 81 och 82) bestående av ca 11 syllstenar längs en sträcka av ca 7,1 meter. Omkring 1 meter söder om syllstensraden fanns ett markfast stenblock som sannolikt inte ingick i husets konstruktion. Den västra syllstenraden var oregelbunden och det är möjligt att huset har varit uppfört i skiftesverk. Alternativt kan där ursprungligen ha varit en jämnt lagd syllstensrad på vilken det vilat en knuttimrad vägg. Huset har fortsatt österut utanför det undersökta området där också den östra väggen funnits. Det upprättades två sektioner i huset (sektion 9 och 10, se bilaga 7). Ingen hårdgjord markyta framkom i huset och sannolikt har byggnaden haft ett trägolv som varit förankrat i husets väggar. Innanför syllstenraden påträffades hushållskeramik av typen yngre rödgoods och mynt. Fynden och husets storlek talar för att byggnaden har varit ett bostadshus.

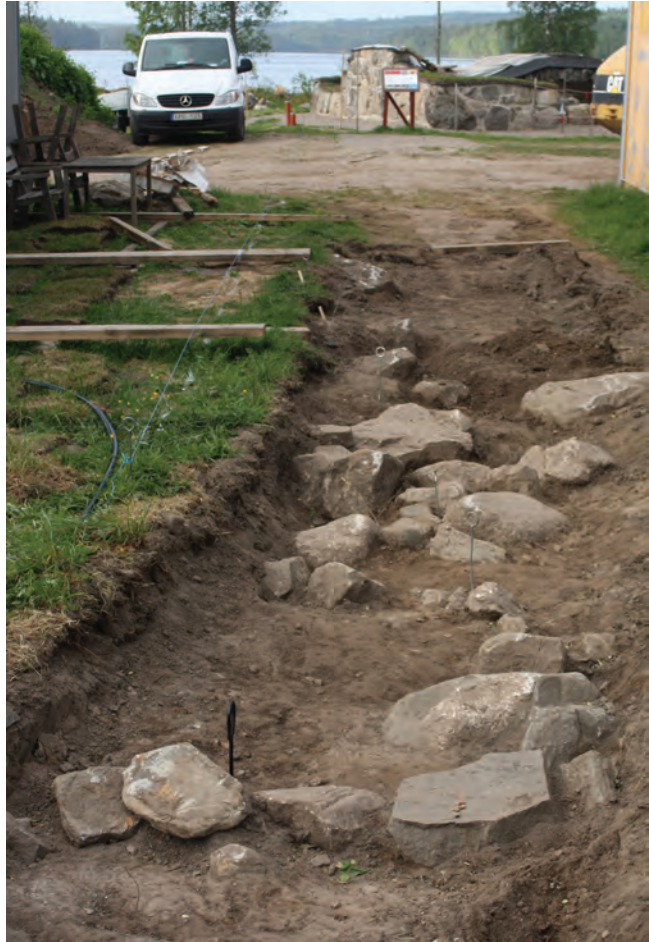
Figur 82. I förgrunden ett markfast block, därbakom Hus IIIa med syllstensraderna A9 och A7. Till höger syllstensrad A15 tillhörande Hus IIIb. I bakgrunden ses Sockenstugan. Fotograferat från söder av Jonas Ros.

Det framkom delar av en syllstensrad, A15 (se figur 73, 74 och 82) som bestod av 7 stenar. De är lämningar av ett hus som bedöms vara en äldre skepnad av Hus IIIa. Husets norra vägg har antagligen legat på samma plats som väggen i Hus IIIa.

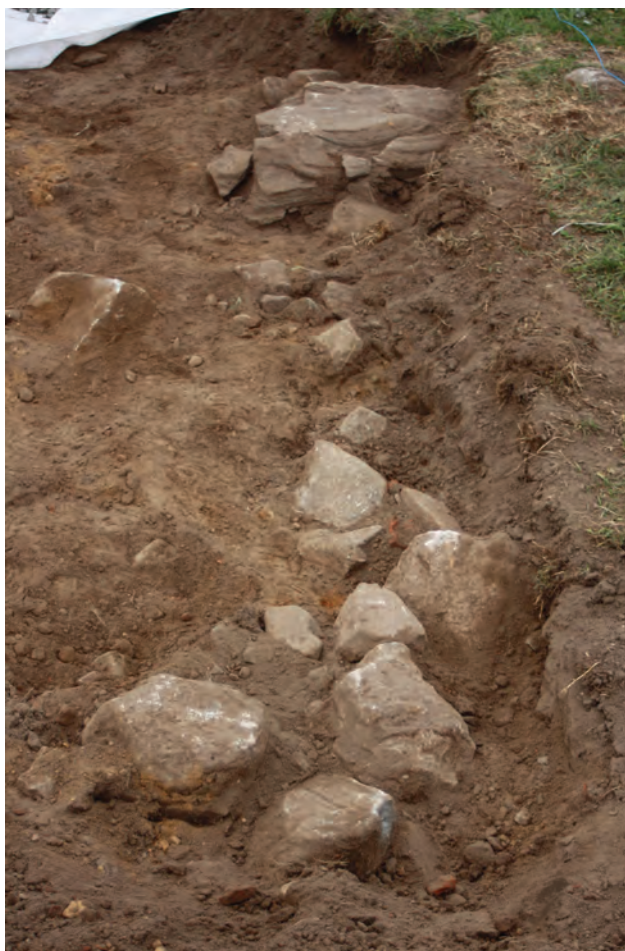
Figur 83. Här ses Hus V:s västra vägg med stolphålen A10, A19 och A20. Huset har varit uppfört i skiftesverk och dateras till 1300-talet, d.v.s. till perioden före Antoniterna. Fotograferat från söder av Jonas Ros.

Husets västra vägg frilades (se figur 73) och där framkom tre stolphål (A18, A10 och A19, se figur 75) och stenar (A20) som utgjort fundament för en fjärde stolpe i väggen. Mellan stolphålen framkom spridda stenar. Ett annat stolphål (A17) representerar läget för husets södra vägg. Avståndet mellan stolphålen i den västra väggen har varit ca 1,2–1,9 meter och byggnaden har sannolikt varit uppförd i skiftesverk. Det är möjligt att A20 representerar läget för husets nordvästra hörn, i så fall har huset varit 5,8 meter långt, men det kan eventuellt ha varit längre och fortsatt norrut. Huset har fortsatt österut utanför det undersökta området och där har också den östra väggen funnits. Det upprättades en sektion i huset (sektion 11, se bilaga 7). Genom byggnadsskicket avvek Hus V från de övriga husen som har varit uppförda på syllstenar. Detta uppfattades under fältarbetet som att Hus V kunde vara från medeltiden. Intill husets yttervägg framkom en bit bränd lera och en bit slagg, men med utgångspunkt från fynden kan man inte dra några säkra slutsatser om husets funktion.

Mellan stenarna i stolphål A10 påträffades ett djurben som ¹⁴C-analyserades (Ua-43067). Benet dateras kalibrerat med med 95,4% sannolikhet till intervallet 1300–1430 e.Kr. (2 sigma, se bilaga 3). Det betyder att det daterade benet och huset som det påträffades i var från tiden innan Antoniterna kom till Ramundeboda. Detta är ett betydelsefullt resultat och visar att det fanns bebyggelse i Ramundeboda under 1300-talet.

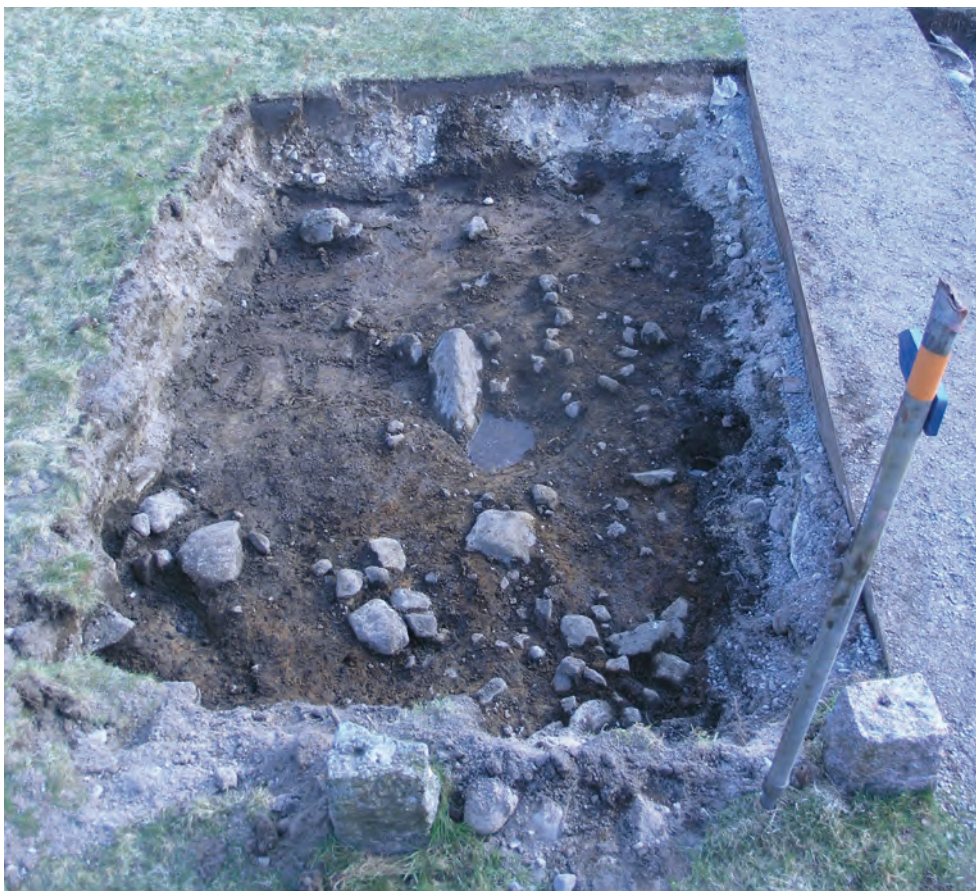
Figur 87. Smedjan. I bildens nedre del ses rester av en vägg i skiftesverk. Fotograferat från norr av Jonas Ros.

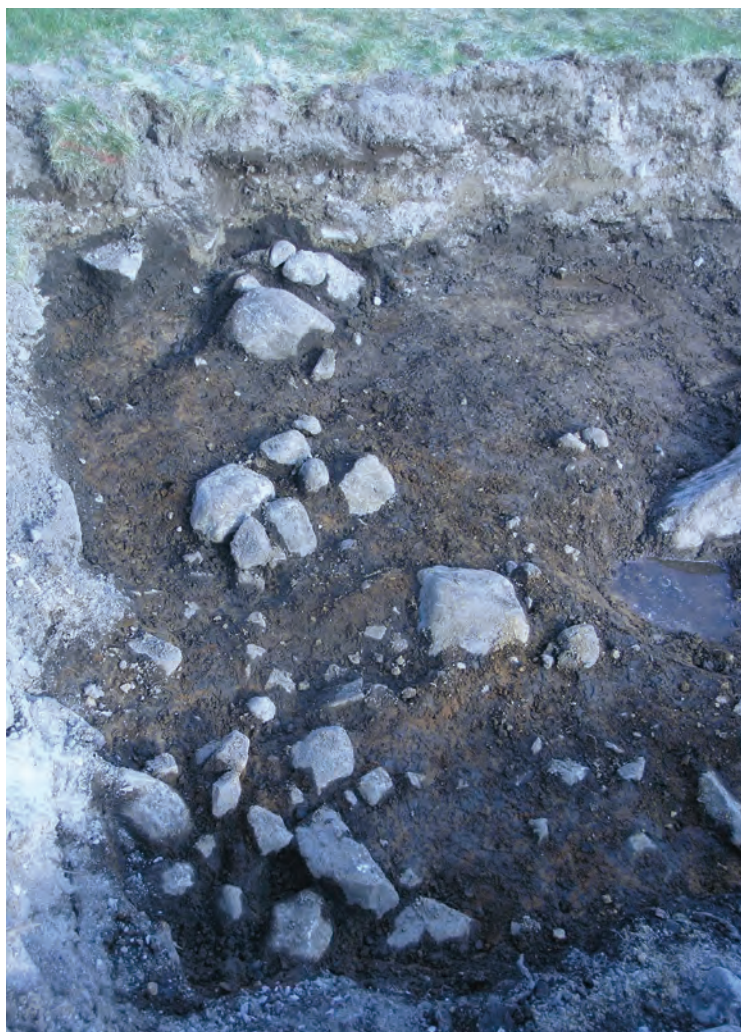
Figur 88. Smedjan har haft en vägg uppförd i skiftesverk. Det har funnits tre stolpbål vid de tre stensamlingarna. Fotograferat från väster av Jonas Ros.

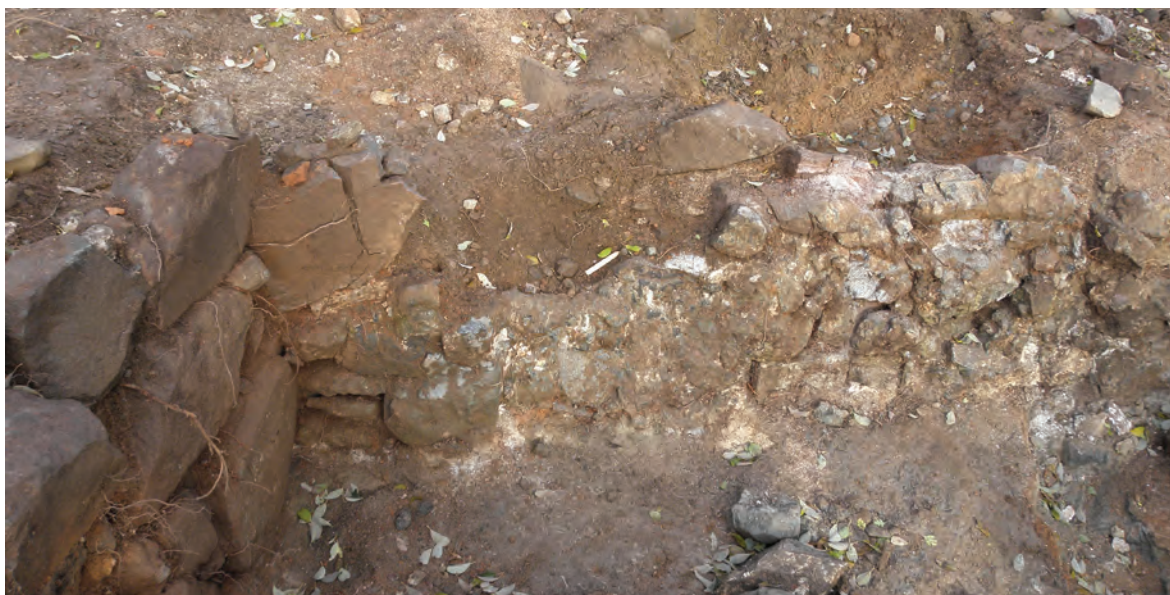
Fotografi sektion 6. Den norra muren i Kalkugn 1 vid ca 1–4,5 meter. Muren var kraftigt eldpåverkad och flera stenar var sintrade (jfr sektion 6). Till vänster ses den västra muren. Fotograferat från söder av Jonas Ros.

I den norra muren (se sektion 6, fotografi sektion 6 och figur 54) var stenarna sintrade. Mellan 2–2,9 meter hade muren en annorlunda karaktär i jämförelse med murens övriga delar och en möjlighet är att där har funnits en öppning som satts igen. Man kan spekulera i möjligheten att det på denna plats har funnits en äldre eldmun som satts igen, men det vet vi inte. Området norr om kalkugnen undersöktes inte och vi vet inte vad som finns där. Inne i kalkugnen, invid den norra muren, grävdes ett hål ned till undergrunden och där framkom ett lager (1) gråvit kalk som avsatts i ugnen (se sektion 6). Den norra muren har haft en längd av ca 3,7 meter.

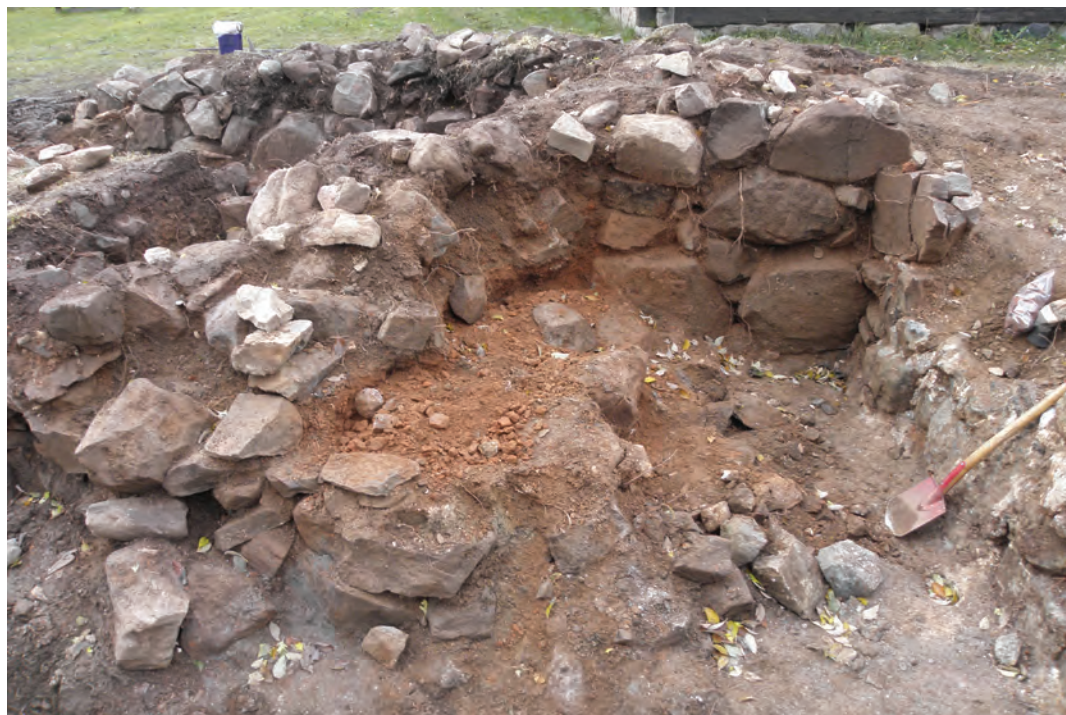
Fotografi sektion 9. Här ses Kalkugn 1:s västra mur som var uppbyggd av två rader stenar och till vänster därom ses fyllnadsmassor och där har antagligen funnits en öppning till eldmunnen som sträckt sig västerut (jfr sektion 9). I bakgrunden till väster ses Tegelugnen och fram till till vänster ses delar av Kalkugn 1. Fotograferat från öster av Jonas Ros.

Kalkugnens västra mur (se sektion 9, fotografi sektion 9 och figur 54) hade en längd av drygt 1,3 meter. Iakttagelsen gjordes att stenarna i den västra muren inte var sintrade till skillnad från stenarna i den norra muren som var sintrade. Den västra muren slutar vid ca 2,9 meter och muren var inte raserad där utan den hade en naturlig avslutning och väster därom var påförda massor (lager 3) som bestod av rödbrun tegelkross, rödbränd lera samt stenar. Sannolikt har en öppning funnits på denna plats och det är troligtvis läget för eldmunnen som tillhört kalkugnen. Området väster om tegelugnen är dock inte undersökt. Den översta stenen i sektion 6 vid 1, 2 meter var hårt bränd neptit och även den översta stenen vid 3,3 meter var neptit (stenarna bedömdes av Peter Kresten).
