Vapenhus vid Lillhärad kyrka

Arkeologisk antikvarisk kontroll

Lillhärad prästgård 1:3
Lillhärad socken
Västerås kommun
Västmanlands län
Västmanland

Jonas Ros

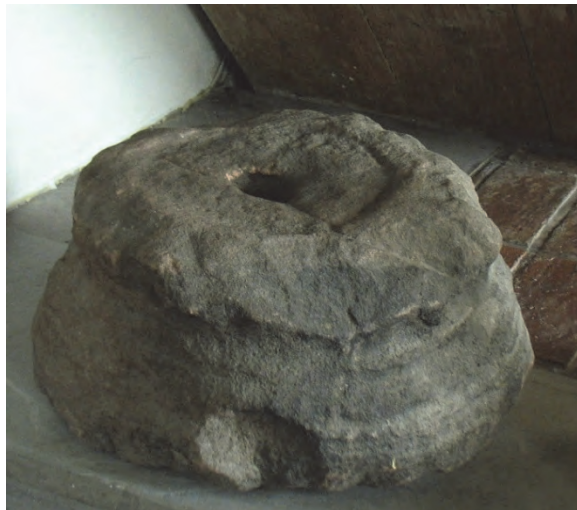
Figur 3. Dopfuntsfoten i brun sandsten som finns i Lillhärad kyrka. Dopfuntsfoten har ett uttömningshål vilket visar att den är tillverkad före 1200-talets mitt. Fotograferat av Jonas Ros.

Lillhärad kyrka har varit en salkyrka och man har förmodat att den uppfördes någon gång under 1200-talet. Det har antagits att det dessförinnan fanns en träkyrka på platsen, detta vi vet dock inte. Den medeltida salkyrkan förstördes vid en brand 1840. Kyrkan i dess nuvarande skepnad uppfördes 1848. Den norra långsidans långmur och de nedre delarna av gavlarnas murar kom till användning vid grundläggningen av den nya kyrkan. Vid branden förstördes även en äldre klockstapel. Den nuvarande klockstapeln uppfördes under 1840-talet. Kyrktomten användes som begravningsplats fram till 1870-talet då den dömdes ut som vattensjuk. På 1880-talet anlades en ny kyrkogård på en sandås norr om kyrkan. I kyrkan finns en dopfuntsfot i brun sandsten (Hammarskiöld 2005). De äldsta dopfontarna är försedda med ett uttömningshål för dopvattnet. Vid den tiden förvarades sannolikt dopvattnet direkt i funten och kunde tömmas ned i vigd jord via bottenkanalen. Senare, omkring 1250, övergick man till att placera en kopparkittel i cuppan, som kunde lyftas ur och tömmas i en piscina. En piscina var en uttömningskanal i kyrkorummet. Dopvattnet rann ned i kyrkans grund och kom i vigd jord (Bonnier 1987 s. 116). Dopfunten i Lillhärad kyrka är av den äldre typen med ett uttömningshål (se figur 3). Dopfunten indikerar att det fanns en kyrka i Lillhärad före 1200-talets mitt.

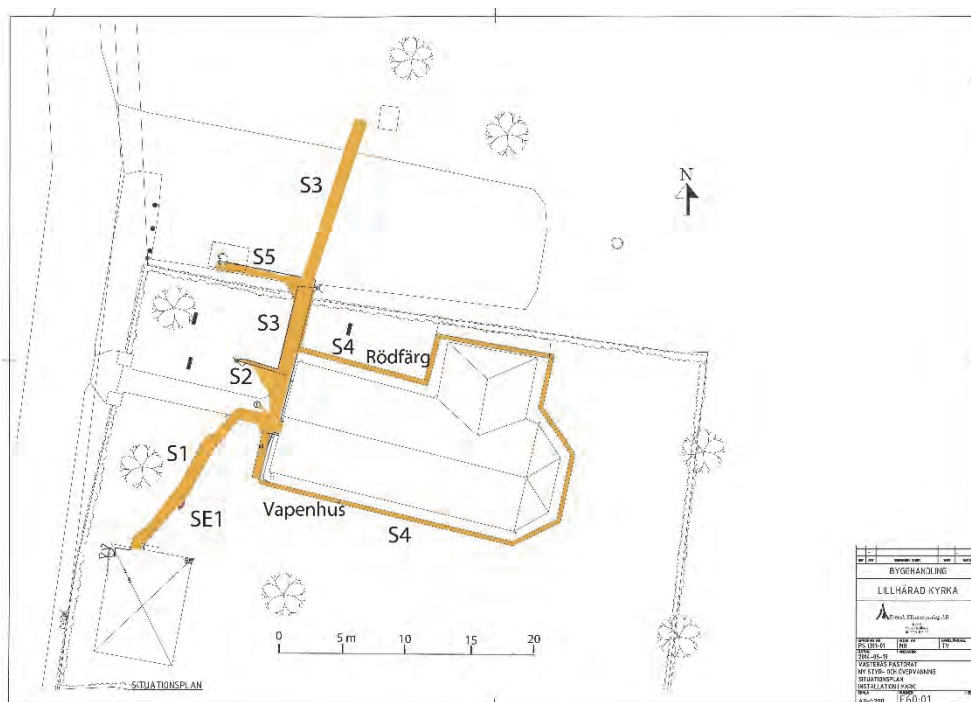
Figur 4. Lillhärad kyrka. De upptagna schakten är markerade med orange färg och numrerade schakt 1–4 (S1–S4). Schakt 4 sträckte sig runt om söder, öster och norr om kyrkan. Läget för sektion 1 (SE1) är markerat. Karta från Svensk Klimatstyrning. Skala 1:600.

Schakt 1 grävdes från den nuvarande klockstapeln och fram till kyrkans västra parti (se figur 4 och 5) och var ca 0,45 meter brett och ca 0,60 meter djupt. På en punkt grävdes det för hand ned till undergrunden och på den platsen upprättades det en sektion (1, se figur 4 och 7). Det framkom gravar i två olika nivåer. Ett ¹⁴C-prov insamlades från den undre, äldre graven (grav 1) och skickades in till Ängströmlaboratoriet vid Uppsala universitet för datering. ¹⁴C-dateringen (se figur 8) visade att individen avled någon gång under intervallet 1520–1960 e.Kr. (kal. 2 sigma).

Schakt 5 var ca 0,5 meter brett och 0,5 meter djupt och sträckte sig i öst–västlig riktning norr om kyrkogården (se figur 4). I schaktet fanns endast grus och sand.

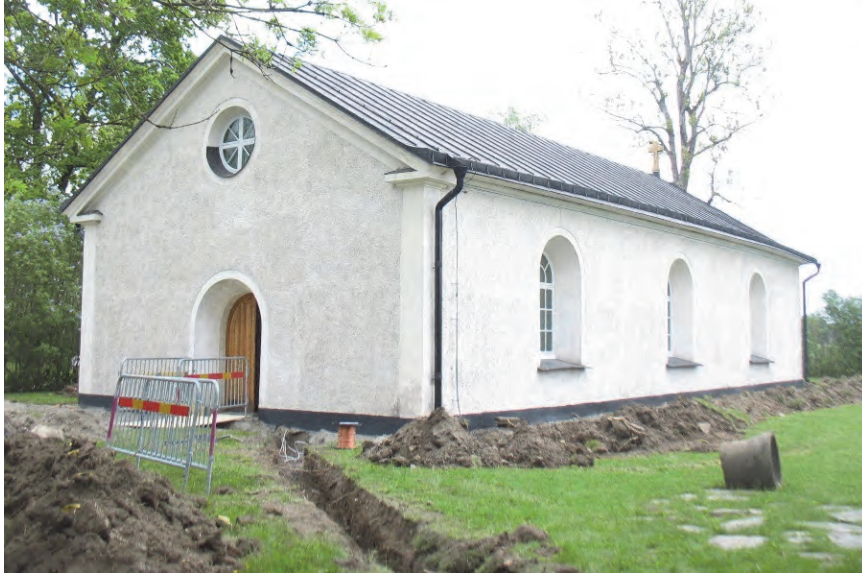
Figur 6. Lillhärad kyrka med schakten 1, 3 och 4 som togs upp på den västra och södra sidan av kyrkobyggnaden. Fotograferat från sydväst av Jonas Ros.

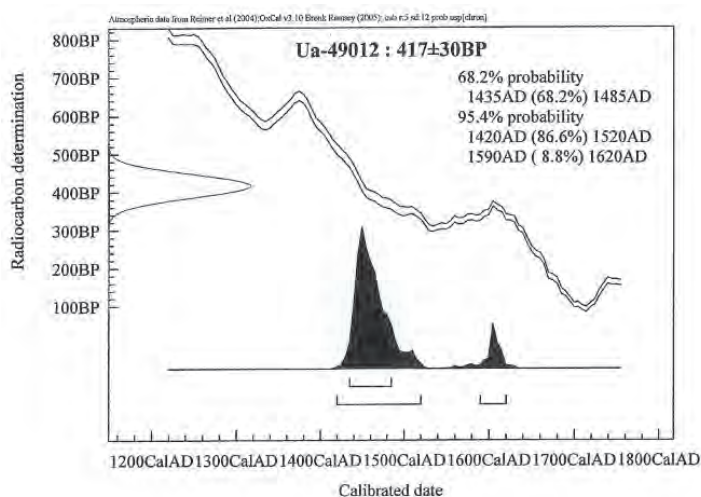
Figur 10. Från lager 2 i sektion 4 (se figur 9) insamlades ett ben som ¹⁴C-dateras till perioden 1420–1620 e.Kr. (kal. 2 sigma).

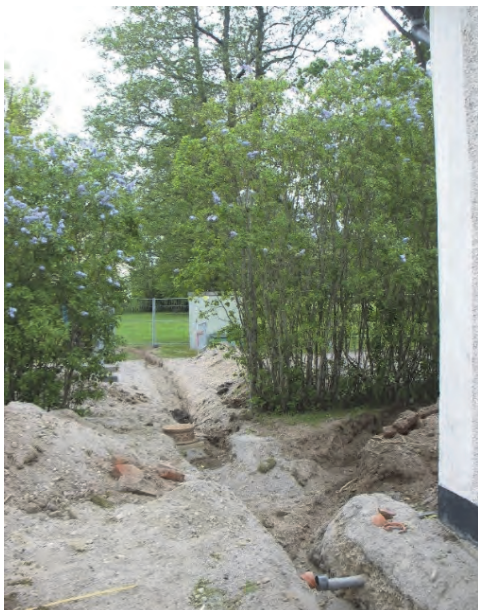
Figur 12. I schakt 3:s norra del och ut mot parkeringsplatsen framkom grus och sand. På platsen där kyrkogårdsmuren bör ha legat fanns det en brunn. Fotograferat från söder av Jonas Ros.

I schakt 3:s vidare sträckning norrut ut på parkeringsplatsen (se figur 4) framkom endast grus och sand. I dag avgränsas kyrkogården av en syrenhäck och där framkom det en brunn (se figur 12). För hand grävdes det en grop där syrenhäcken fanns, målsättningen var att fastställa om där fanns något spår av en kyrkogårdsmur. Men inga spår av en kyrkogårdsmur framkom.

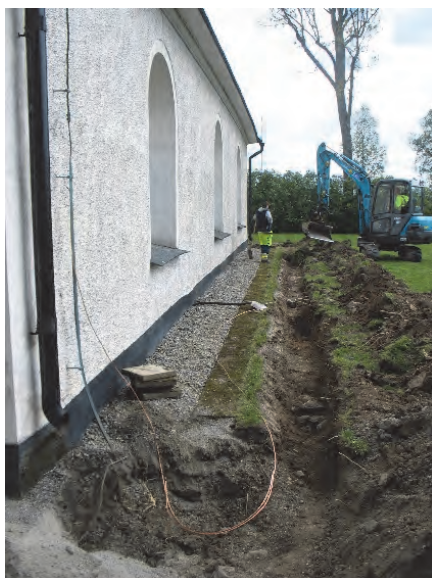
Figur 13. I schaktet på bilden ses grundstenar tillhörande vapenhusets västra vägg. Spaden markerar läget för vapenhusets östra vägg. Fotograferat från väster av Jonas Ros.

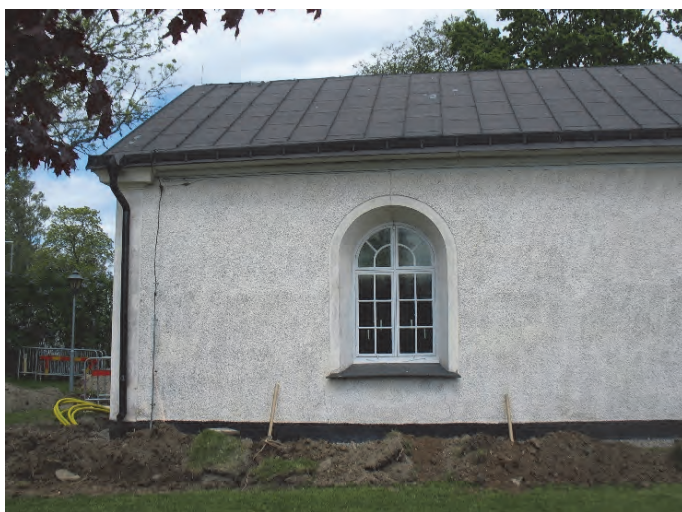
Figur 14. På långhusets södra sida har det funnits ett vapenhus. Papprollarna är uppställda på platserna där det vapenhusets väggar har stått. Fotograferat från söder av Jonas Ros.

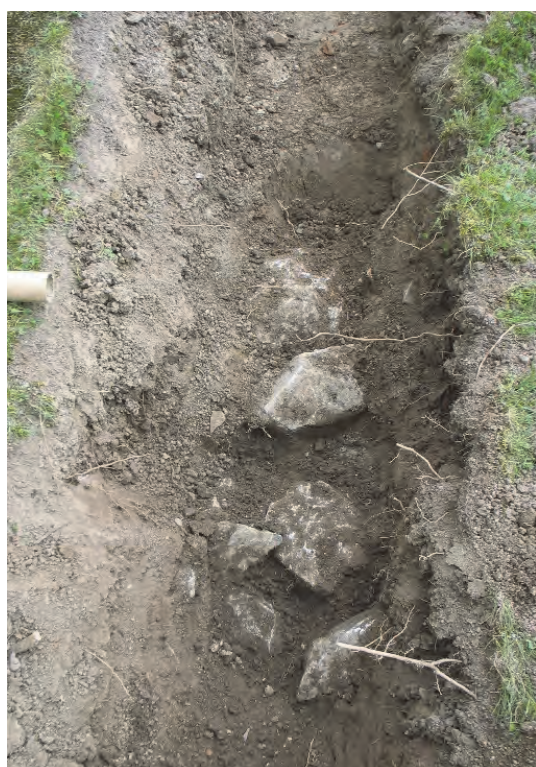
Figur 16. Grundstenar tillhörande vapenhusets västra vägg, A1 (jfr figur 5). Fotograferat från väster av Jonas Ros.

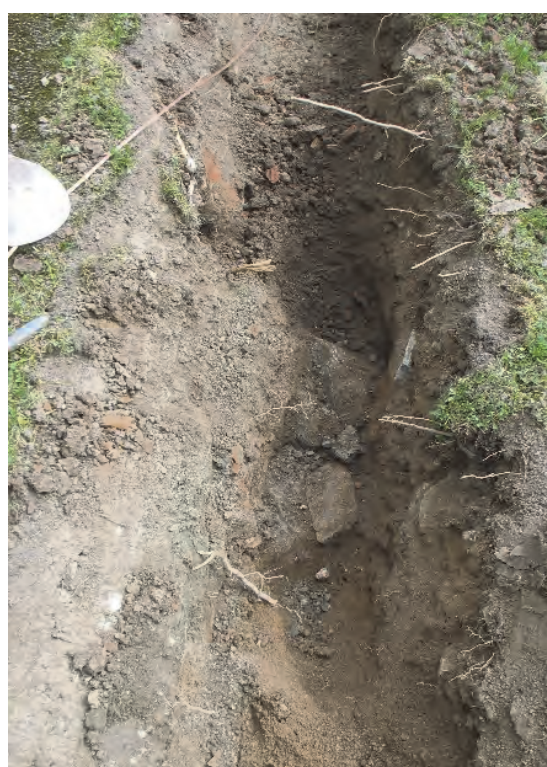
Figur 17. Grundstenar tillhörande vapenhusets östra vägg, A2 (jfr figur 5). Fotograferat från väster av Jonas Ros.

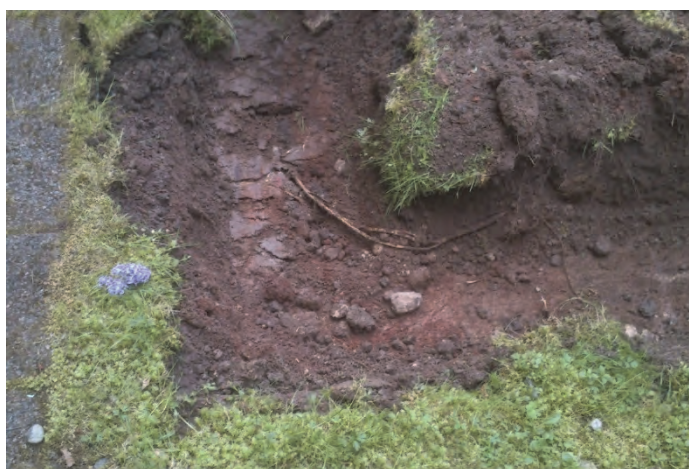
Figur 18. På en plats norr om långhuset var jorden rödfärgad. Den röda färgen är sannolikt rödockra som har tillkommit i samband med bestrykning av rödtjärna på taket. Fotograferat från öster av Jonas Ros.

I schakt 4, på den norra sidan av kyrkans långhus, var jorden på en plats under växthorisonen röd av färgpigment (se figur 4 och 18). Den röda färgen var sannolikt järnoxid/hematit i form av rödockra. Under medeltiden hade normalt kyrkorna yttertak i form av takspån. Under senare tid var takspånen ofta svarttjärade, men under medeltiden kunde taken vara rödfärgade. Den röda färgen i marken har sannolikt tillkommit i samband med bestrykning av rödtjärna på taket.

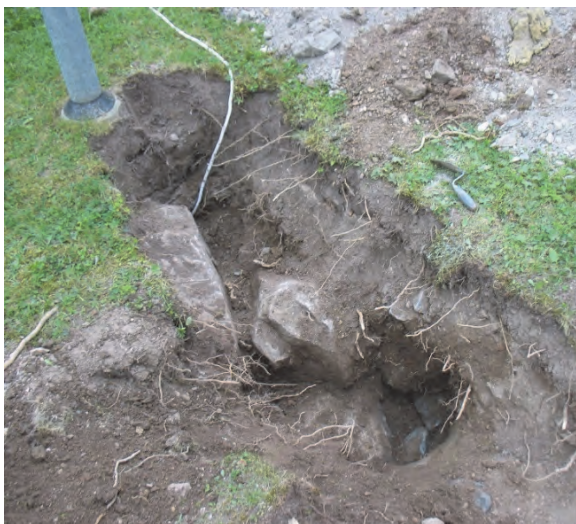
Figur 20. Stenarna i schakt 2 som bedöms kunna vara grundläggning till en klockstapel. Fotograferat från sydöst av Jonas Ros.

Schakt 2 var ca 0,35 meter djupt och ca 0,60 meter brett. Väster om kyrkan framkom det flera stenar, A3, (se figur 5, 19–21) och det är något oklart vad de representerar. Mest sannolikt är att stenarna representerar grundläggningen till en klockstapel. Av Graus avbildning av Lillhärad kyrka (se figur 3) ser vi att det har funnits en klockstapel väster om kyrkan. Det kan vara del av grundläggningen till denna som påträffats. Men det skulle vara nödvändigt att ta upp större ytor för att med säkerhet fastställa vad stenarna representerar.
