Virsbo kyrka

Installation av larm

Antikvarisk kontroll

Virsbo 2:3
Ramnäs socken
Västmanland

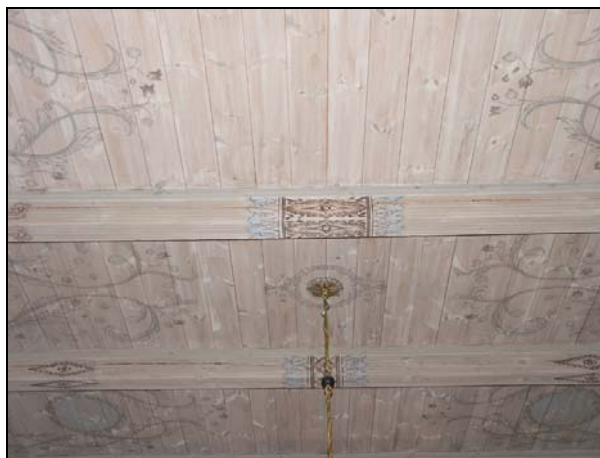
Figur 3. Taket i kyrkorummet. Foto: Helén Sjökvist.

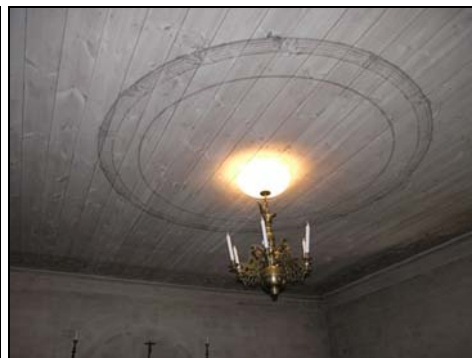
Figur 6. Taket i familjen Lagercrantz gravkapell. Foto: Helén Sjökvist.

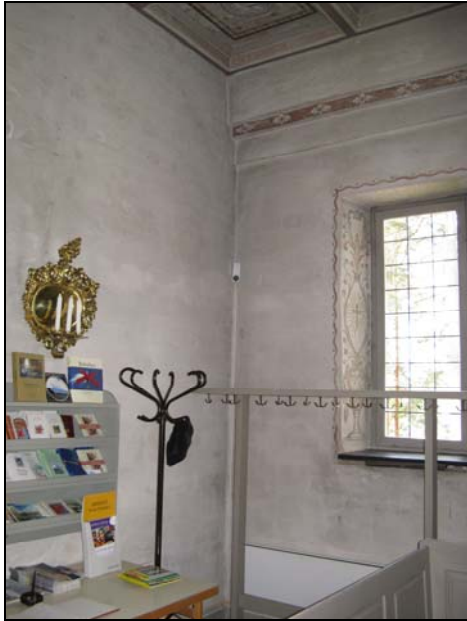
Figur 7. Rörelsedetektor i kyrkorummet. Foto: Helén Sjökvist.

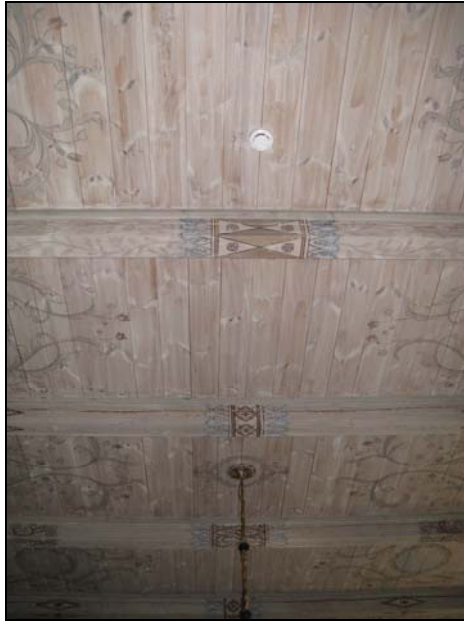
Rökdetektorerna i kyrkorummet placerades så att de inte skulle störa målningarna i taket i allt för stor utsträckning, även om de självfallet inte går att dölja. Detektorerna i dessa tak färgades även in i en grå nyans för att bli något mindre framträdande. Vissa detektorer försågs med sockelsirener för att slippa annan typ av siren i kyrkorummet.

Figur 8. Placering av detektorer i kyrkorummets tak. Foto: Helén Sjökvist.

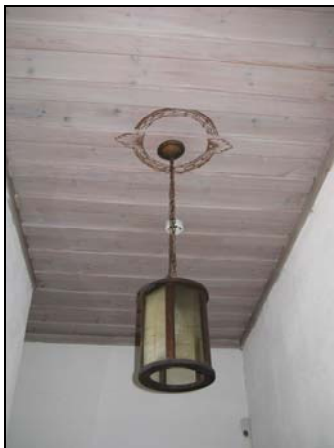
Figur 9. Vapenhusets tak med branddetektor. Foto: Helén Sjökvist.

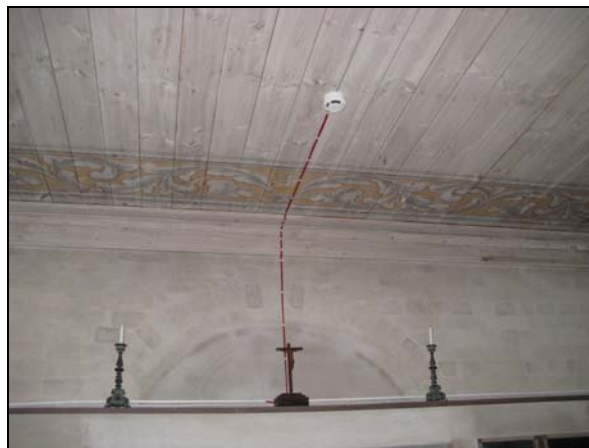
I gravkoret förlades kablarna till larm etc. samlade i ett rör vilket fästes tillsammans med befintliga kabeldragningar. Tyvärr blev detta mer synligt än önskvärt. Störst problem innebar dock dragningen av larmkabel till detektorn i taket. Denna blev till en början dragen synlig över takmålningarna vilket var mycket störande. Istället beslöts att dragningen delvis skulle göras om över vinden och ned i ena hörnet av gravkoret. För att dölja såväl äldre befintliga kabeldragningar och nya larmkablar kommer en fristående list att monteras på den hylla som finns på den östra väggen.

Figur 10. Placeringen av detektorn i Lagercrantz gravkor fick göras om då denna inte ansågs ta tillräckliga hänsyn. Foto: Helén Sjökvist.

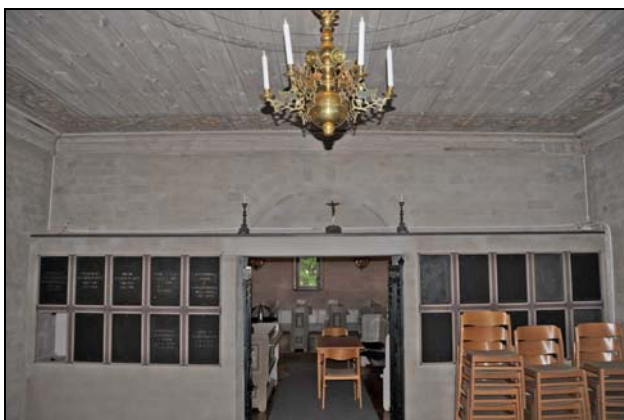
Figur 11. Placeringen av kabeldragningen är justerad av antikvariska hänsyn. Foto: Sören Andersson.

Kablar förlades i första hand till befintliga kabelvägar. Där så behövdes målades kablar in i bakgrundskulör.

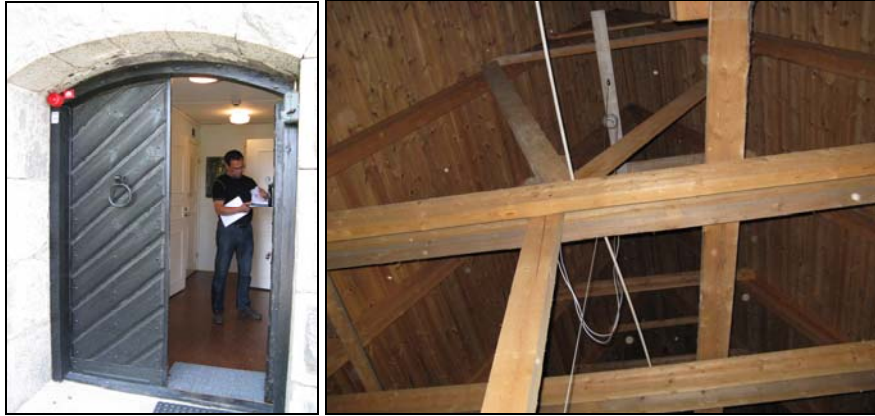
Figur 12. Ett blyxtljus och en klocka monterades vid källaringången innanför vilken larmcentralen placerades. Detta för att räddningstjänsten snabbt skall hitta centralen. Foto: Helén Sjökvist.
