Schaktning vid hospitalet i Arboga

Arkeologisk undersökning i form av schaktningsövervakning

Fornlämning Arboga stad 40:1
Koberg 2:1
Arboga stad och kommun
Västmanland

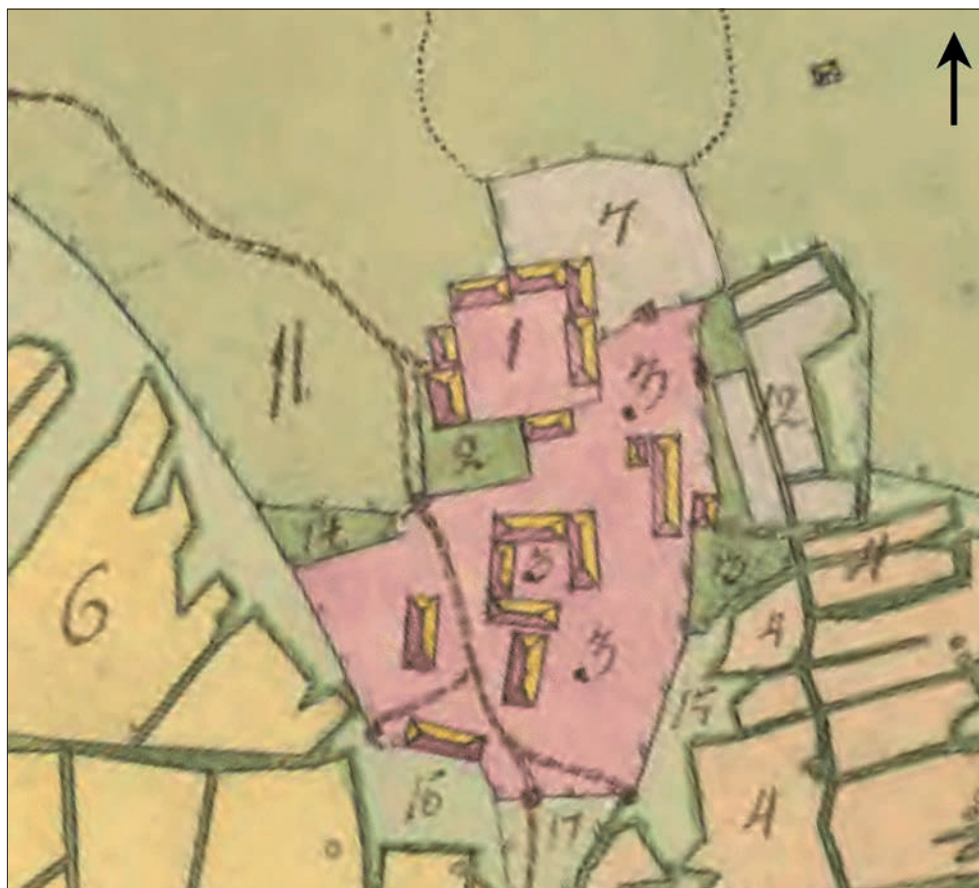
Figur 2. Utdrag ur kartan från 1780 som visar Arboga hospitals jord. Lantmäterialet T2-21:1. Skala 1:2 000.

Att marken där Marieborg ligger tidigare hört till hospitalet kan ses på kartor från första halvan av 1600-talet och framåt (se till exempel kartutsnitt på rapportens framsida). Den äldsta kartan över ”Arboga Hospitals Jord” där bebyggelse finns utritad är från 1780. I beskrivningen till kartan anges att marken i samband med en kunglig resolution år 1775 ”ifrån kyrko och Prästegårds byggnad frikallad blifvit, så att jorden mer än säteris frihet nu äger” (lantmäteriakt T2-21:1). Kartan visar ett femtontal byggnader organiserade i huvudsak i två grupper (figur 2), där den nordligaste gruppen (nr 1 på kartan) beskrivs som ”Hustomten eller Manngården” och den sydligaste (nr 3) som ”Ladugårdsplatsen”. Kartan visar alltså ett byggnadsbestånd från tiden direkt efter att hospitalsverksamheten upphört, och dessa byggnader har därmed med högsta sannolikhet även hyst hospitalsverksamheten. Som beskrivningen från sent 1500-tal ovan visar, hade hospitalet även då snarare karaktär av en ”vanlig bondgård” än en institution av det slag vi idag förknippar med vård och omhändertagande. Samma har kunnat konstateras vid undersökningen av det medeltida hospitalet i Skänninge (Jonsson 2012). Troligtvis har hospital i många fall dels inrättats på befintliga gårdar, dels övergått till att (återigen) bli vanliga gårdar i samband med donationer, försäljningar, omstrukturering av regelverk etc.

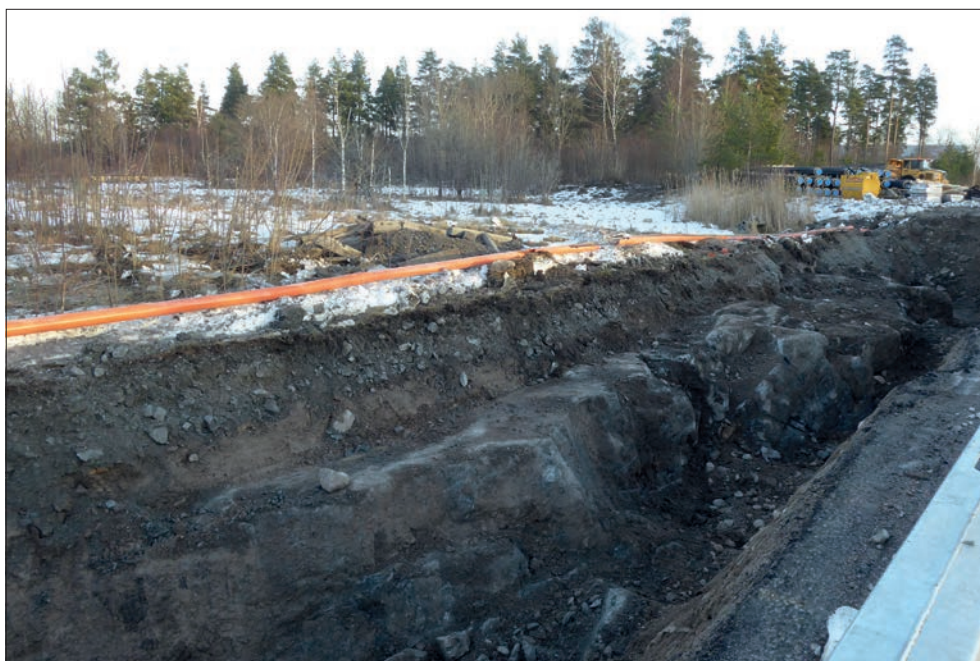
Inget av antikvariskt intresse framkom vid schaktningen eftersom marken var störd av tidigare markingrepp. I samband med anläggandet av Styrmansgatan har man schaktat ner marknivån – och även sprängt bort berg – i delen där bebyggelse legat på tidigare och mer jämnt sluttande impedimentmark. I övrigt så löpte en relativt nyligen nedlagd optokabel längs hela sträckan, på en meters djup mitt i schaktet, och nedgrävningen för denna föreföll ha varit lika omfattande som för det schakt som denna övervakning berörde.

Figur 4. Det östra partiet av schaktet. Notera hur berggrunden har sprängts ner till en lägre, plan yta i samband med byggandet av vägen. Foto mot ONO av Kristina Jonsson.
