Strömsholms slott

Fasad- och parkbelysning, etapp 1

Antikvarisk rapport

Strömsholm 8:52
Kolbäck socken
Hallstahammars kommun
Västmanlands län
Västmanland

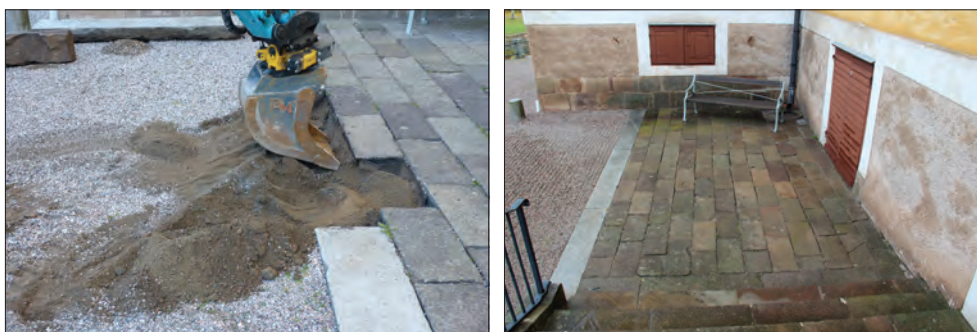
Figur 9 (övre, vänster). Stenväggningen framför västra fasadens norra del hyfs inför kabeldragning.

Figur 10 (övre, höger). Stenväggningen efter den lagts tillbaka.

Elkablarna drogs sedan från slottsparken, i sammanlagt fyra stycken 110 mm tjocka rör under bron väster om slottet, under stenvägg framför slottstrappans norra sida och vidare in till gruppcentralen i norra delen av slottskällaren. Befintlig håltagning och befintliga kabelstegar i källaren nyttjades för de nya kablarna i största möjliga mån. Ny håltagning utfördes främst genom en sekundär tegelvägg, uppskattningsvis tillkommen under andra hälften av 1900-talet.

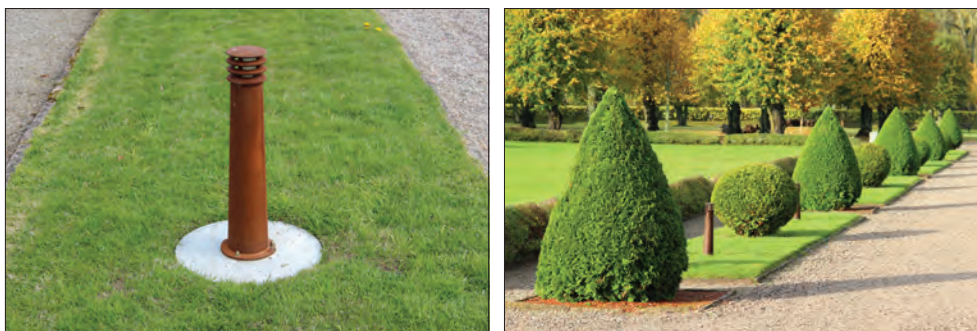
Figur 11 (övre, vänster). En av de 22 belysningspollarna i parkens mittaxel.

Figur 12 (övre, höger). Pollarna är symmetriskt placerade mellan de formklippta tujorna, här södra sidan av mittgången.

Belysningspollarna är totalt 22 stycken av modell Bellalite Rusty 70. Pollarna är av cortenstål monterade på rund granitsockel som sänkts ner i marken.

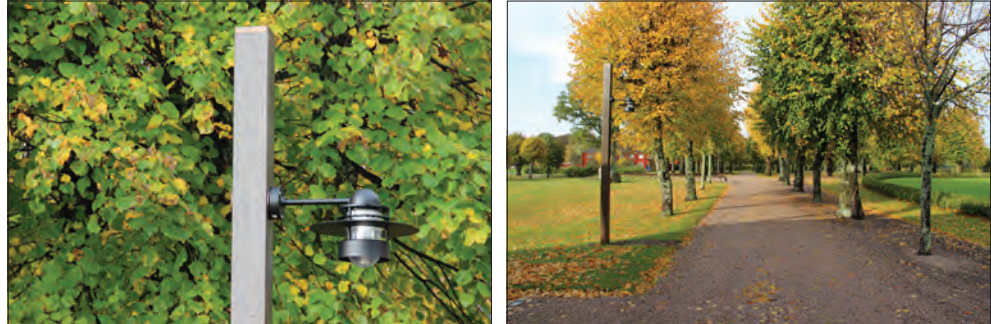
Figur 13 (nedre, vänster). Övre delen av en belysningsstolpe.

Figur 14 (nedre, höger). Stolparna flankerar i första hand vägarna på parkens södra sida.

Belysningsstolparna utökades i antal, det tillkom fler stolpar längs vägen mot ekonomigården samt vid parkeringen. Totalt monterades tjugo stycken fyra meter höga belysningsstolpar, från finska Tehomet, modell Ruka 4/S. Stolparna är kvadratiska, 160 × 160 mm stora i mörkbrunt ådringsmålade trä med uppdragen fot i stål, foten har kulör av mörk brons. På cirka 3,20 meters höjd sitter en mörkgrå (RAL 7005) armatur av modell Albertslund vägg från Louis Poulsen.

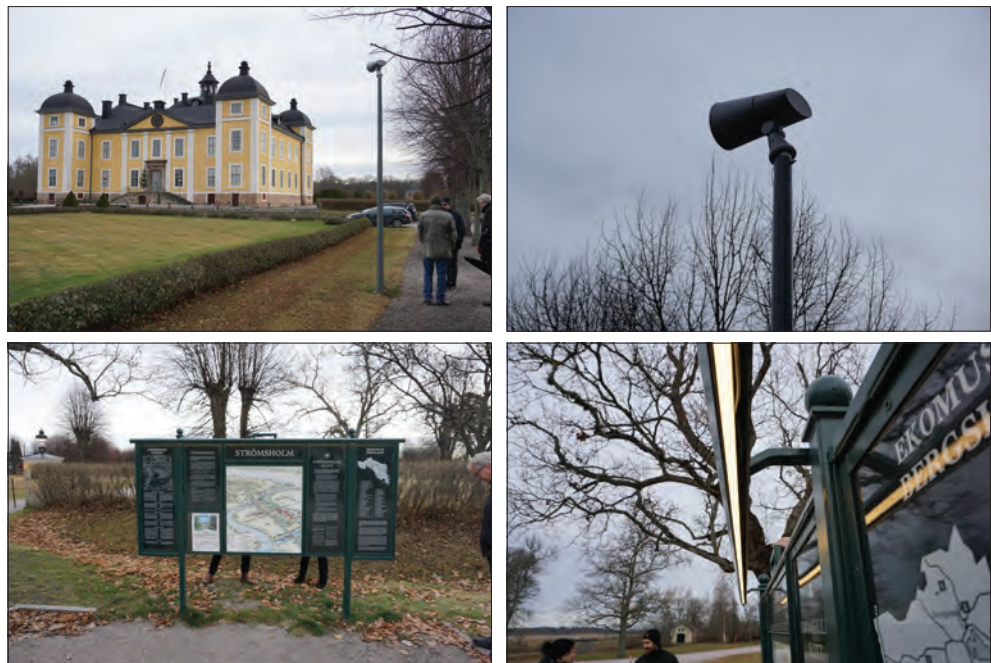
Figur 15 (övre, vänster). Stolpe med fasadbelysning.

Figur 16 (övre, höger). Fasadbelysningens spotlightarmatur.

Figur 17 (nedre, vänster). Informationsskylten med monterad belysning, knappt synlig på avstånd.

Figur 18 (nedre, höger). Detalj som visar ljuskällan.

För fasadbelysningen monterades spotlight, modell SPR 14 från Louis Poulsen, med 30° reflektor och 150 W effekt på två 4,1 meter höga stolpar, placerade i parkens nordöstra och sydöstra del för att belysa västra fasaden i cirka 45° vinkel.

Belysning på informationstavla utgörs av LED-belysning i en stålprofil som i sin tur är monterad på ett fäste av plattstål som kragar ut från tavlans överkant. Plattstål, profil och rörprofil för kabel, som löper på baksidan av tavlan, är målade i mörkgrön kulör, NCS S 8010-B90G.

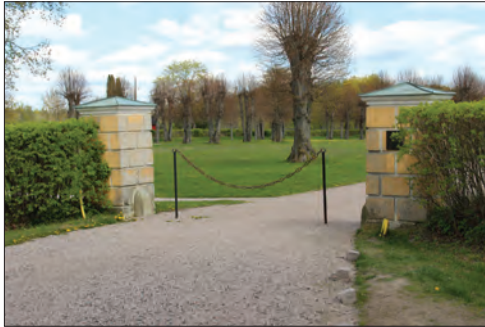
Figur 19 (övre, vänster). Grindstolparna innan åtgärd.

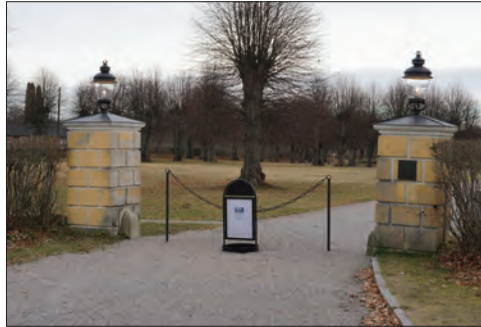
Figur 20 (övre, höger). Grindstolparna med lykthusen monterade.

Framför slottstrappa och på grindstolpar monterades totalt fyra armaturer av modell Slottsbacken från Kulturbelysning. Lykthusen har stomme av gjutjärn och huv av svartlackerad aluminium.

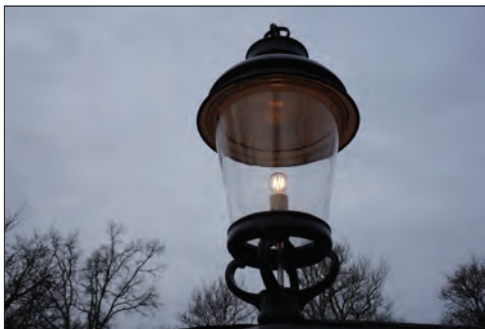
Figur 21 (vänster). Detalj av lykthuset som användes på grindstolpar samt, som försök, vid slottstrappan.
