# Sickelsjö gård

## Vård och underhållsplan

Sickelsjö 1:1, 1:9, 1:10 och Järnäs 2:2  
Götlunda socken  
Västmanland

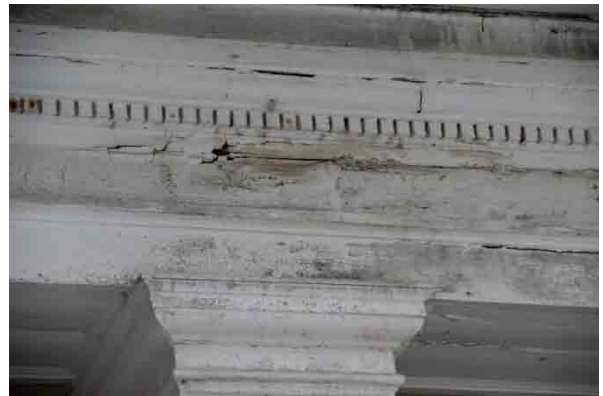
Bild t.h. Närbild av färgflagning på verandans dekorerade takfot.

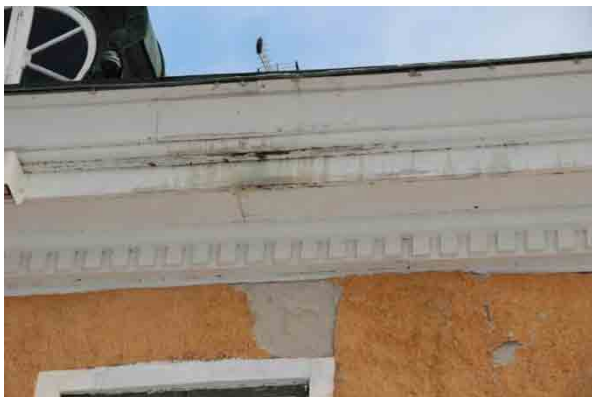
Bild t.v. Putsskador i fasad och missfärgning av takfotslist på västra fasaden efter tidigare åtgärdat takläckage.

Fasad: Sprickorna i putsen bör hållas under uppsikt. För att utreda om rörelser är pågående eller avstannade kan en så kallad "gipsspion" användas, se separat beskrivning. Lagningar av sprickor i puts utförs med kalkpasta.

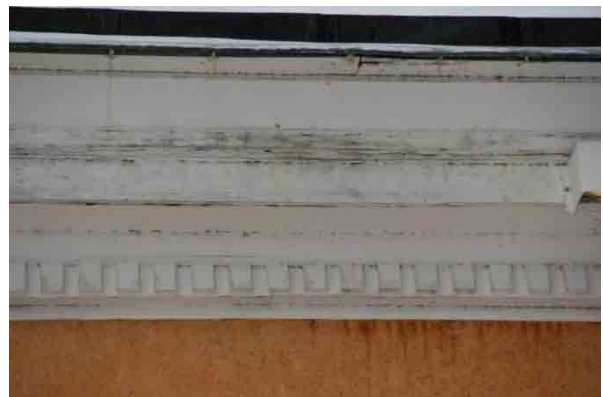
På östra fasaden uppvisar takutsprångets listverk flagnande färg och missfärgningar. Sprickor finns i färgskikt och/eller putssläpp under fönster. Sprickor i lisenens puts.

Bild t.h. Missfärgning av taklist östfasad.

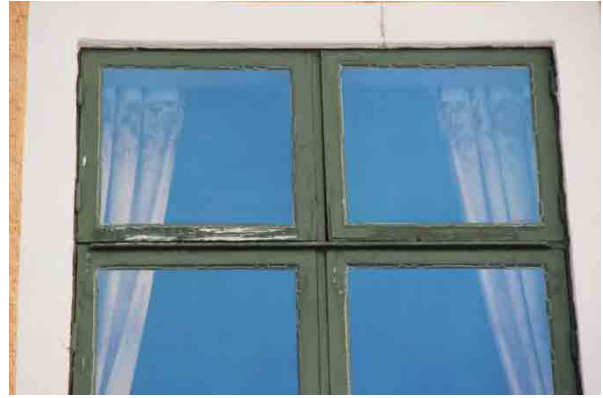
Bild t.h. Fönster i behov av underhåll, västra fasaden.

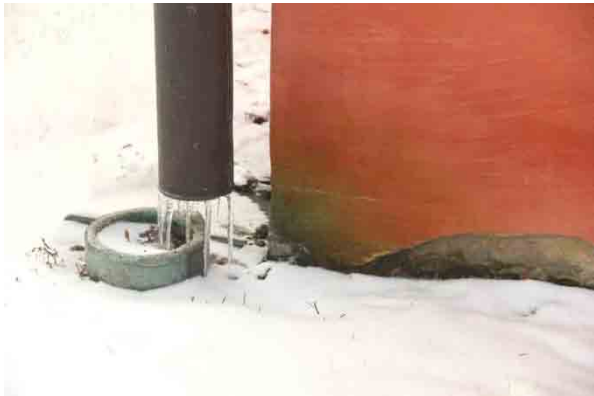
Bild t.v. Stupröret når inte riktigt markanslutningen och har felaktig placering vilket leder till fukt och alger på grunden.

Grund: Möjligen kan fuktproblemen i grunden delvis bero på problem med avledning av dagvatten från de stora takfallen. Avledning av dagvatten från taket samt dränering bör utredas vidare. Rabatter kan behöva flyttas ut från fasaden.

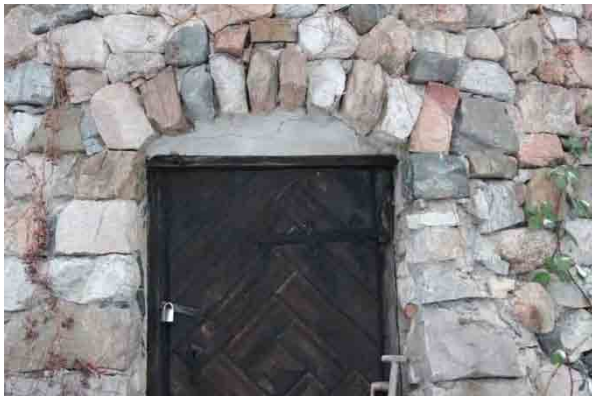
Bild t.v. Entré till källare med betong mellan det välvda överstycket och karmen.

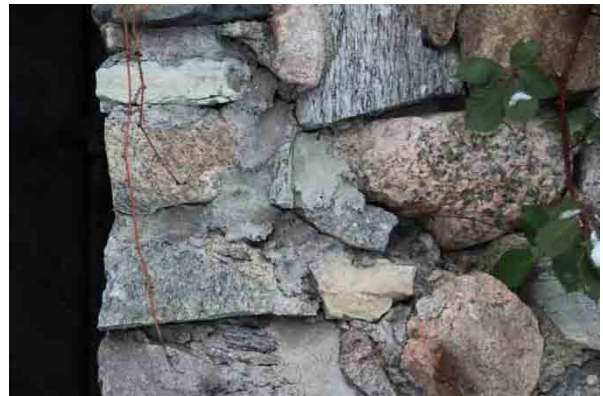
Bild t.h. Muren har fyllts i med cement där skolstenar har lossnat. Påverkar arkitekturen negativt.

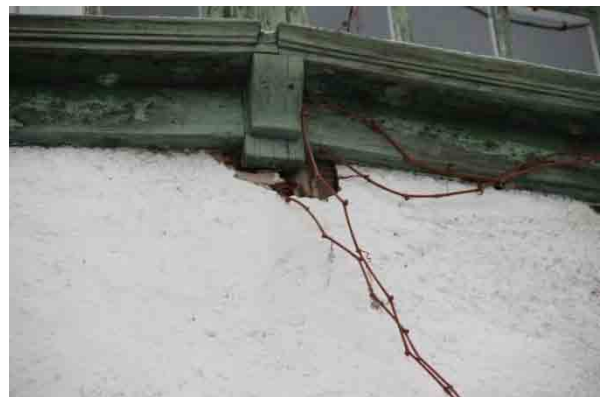
Bild t.h Putssläpp.

**Fasad:** Putslagningar, se generell beskrivning. Lagningar av sprickor i puts utförs med kalkpasta.

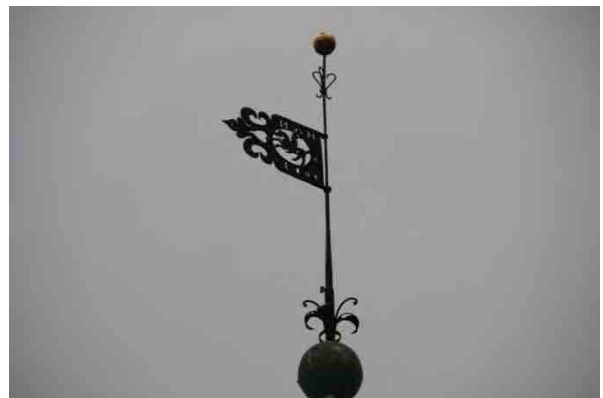
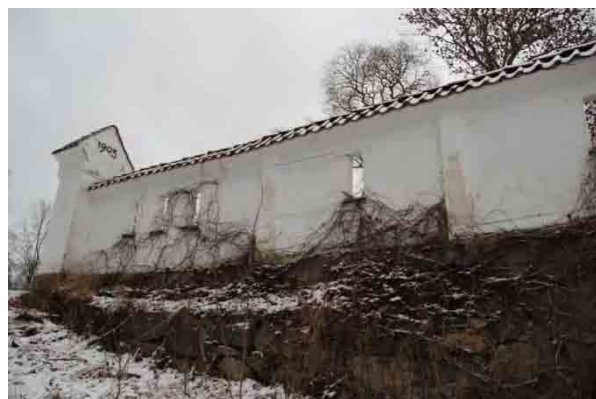
Övrigt: "Vindfång" putsad mur löper i nordsydlig riktning norrut från lusthuset och avslutas med en "stolpe". Krön på mur och "stolpe" är av enkupigt lertegel, lagt i bruk. Konstruktionen har på senare år börjat luta påtagligt åt öster. Uppvisar stora sprickor troligen p.g.a. sättningar i grundmuren, troligen finns jord mellan stenarna i murverket och problem uppstår vid tjäle och temperaturskillnader. Åtminstone en tegelpanna är trasig (stolpen). Puts fuktskadad östra sidan p.g.a. rabatter och växtlighet.

Bild t.v. "vindfång" och underliggande mur efter tidigare huvudbyggnad.  
Bild t.h. Stolpe lutar åt öster

**Övrigt:** Det är av stor vikt att man gör en närmare studie av problematiken kring murarnas stabilitet och orsakerna till sprickbildningen och det faktum att de börjat luta kraftigt. En separat åtgärdsbeskrivning för detta bör upprättas av fackman.

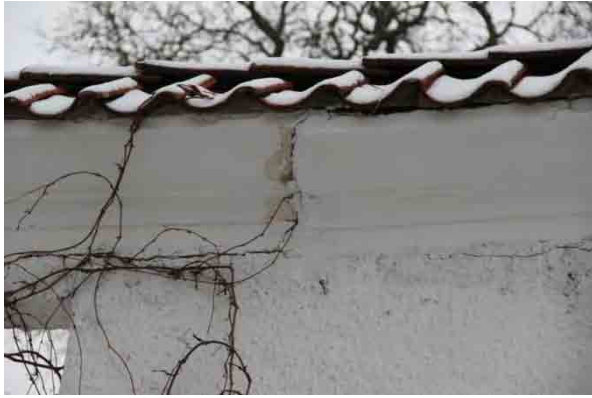
Bild t.v. och bild t.h. kraftiga sprickor i murverket.

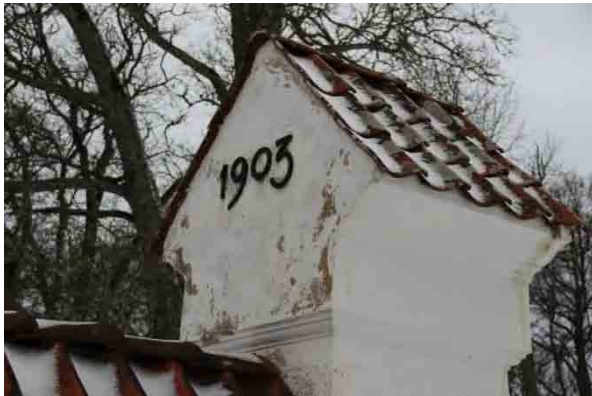
Bild t.v. märkning med byggår  
Bild t.h. tegelpanna sprucken

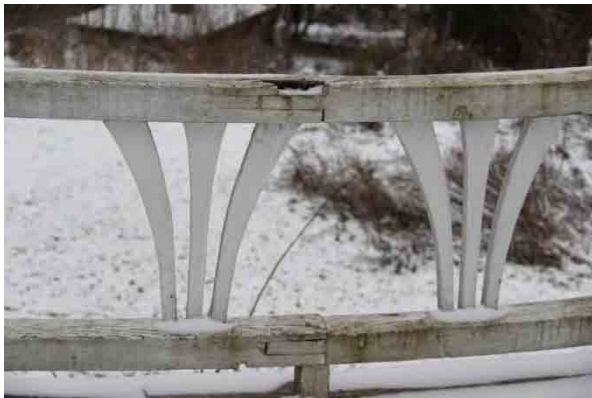
Bild t.v. träräcke med mindre skada  
Bild t.h. stödmur, skolsten saknas, sprickbildning i murverket

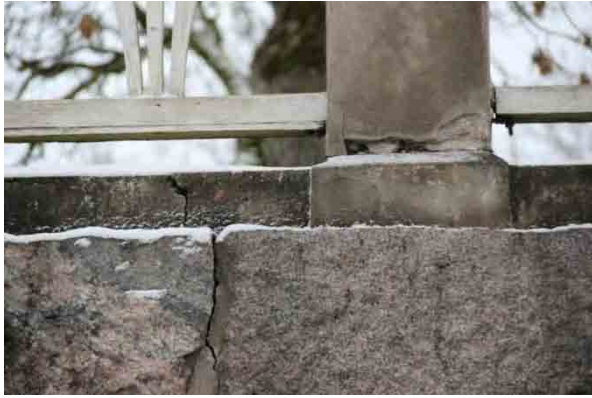
Bild t.v. sprickbildning i murverket och överliggande delar av betong.

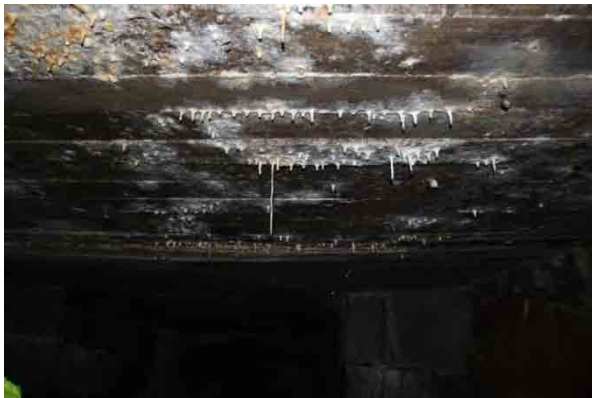
Stomme: De invändiga stenarna i valvet över dörren håller på att rasa ned. Invändigt i källarutrymmet finns en stöttande konstruktion av trästolpar som är kraftigt rötskadade och har mögelangrepp. Man har även mycket omfattande problem med fukt i källarutrymmet under lusthuset. Problemen är så pass stora att små stalaktiter bildas i taket.

Bild t.v. Stalaktitbildning i taket.

**Prioritet I:** Grund, Stomme, Övrigt; utreda orsak och åtgärd angående fukten i källaren och sättningarna i muren under "vindfånget" samt stödmur. Lösa stenar inne i källarens valv måste sättas på plats.

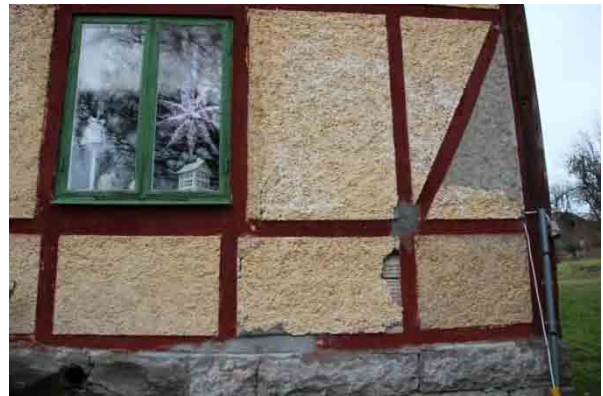
Bild t.h. putssläpp och lagningar med cement, östra gaveln.

Pussläpp lagas, cementputs knackas bort, se separat beskrivning angående puts. OBS: Val av och bruk är mycket viktigt. Sprickor lagas med kalkpasta. Fäst stor vikt vid kulören på ny kalkfärg vid lagningar så att den överrensstämmer med den äldre bevarade putsen.

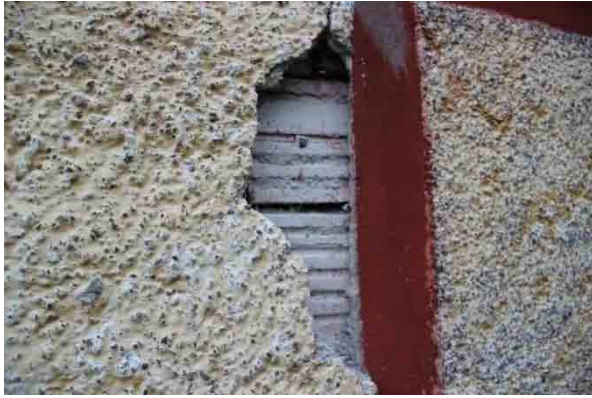
Bild t.v. putssläpp, östra gaveln.

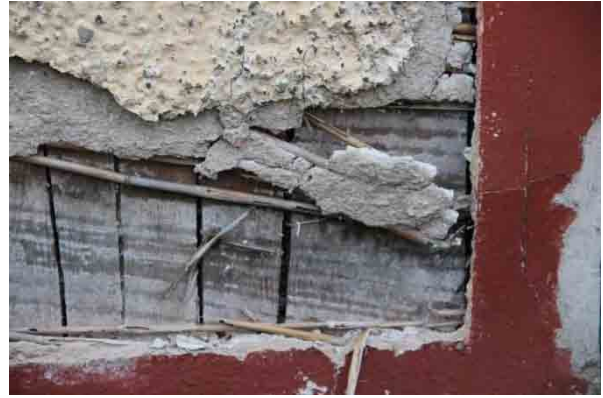
Bild t.h. putssläpp, norra fasaden.

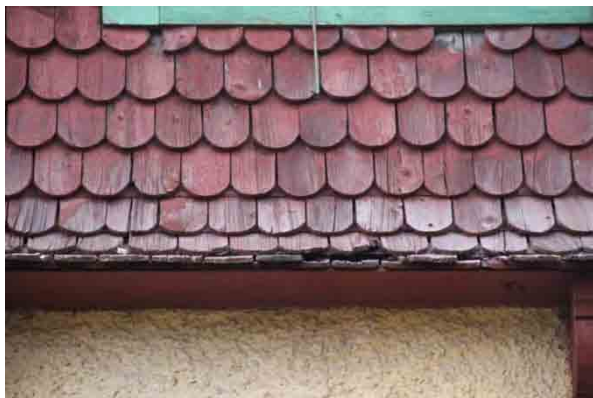
Bild t.v. väderbitna spån, gavelspets mot norr.

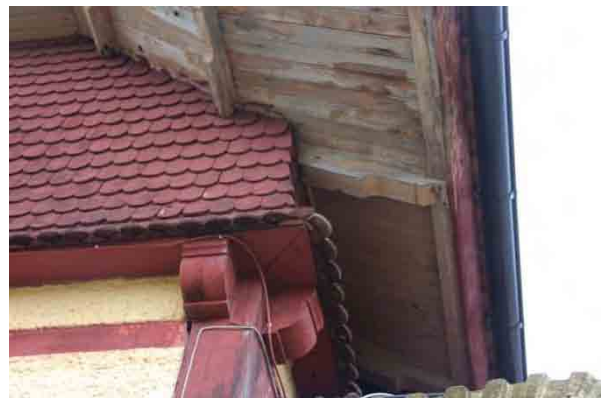
Bild t.h. Färgbortfall, sydöstra takutsprånget.

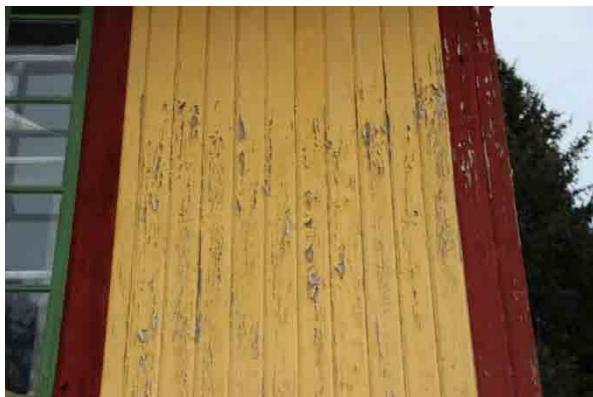
Bild t.v. färg flagnar, färgtyp? Panelad fasad mot söder.

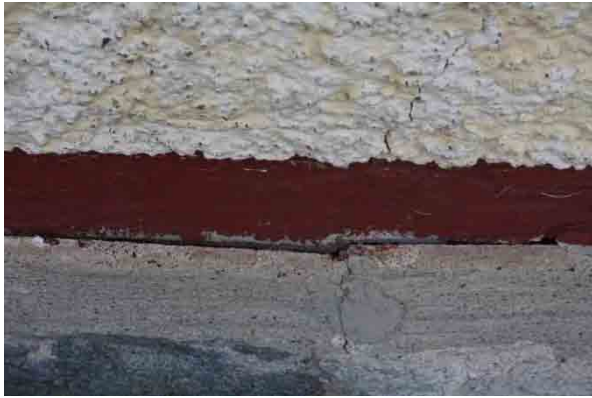
Bild t.v. spricka i puts och pågjuten betong på grunden. Norra fasaden.  
Bild t.h. rabatt in på norra fasaden.

Grund: Knacka bort cementlagningar och pågjutning av betong. Äldre grunder som tätas med cement riskerar att göra grunden för tät och hindra ventilationen vilket kan leda till fuktskador i byggnaden.

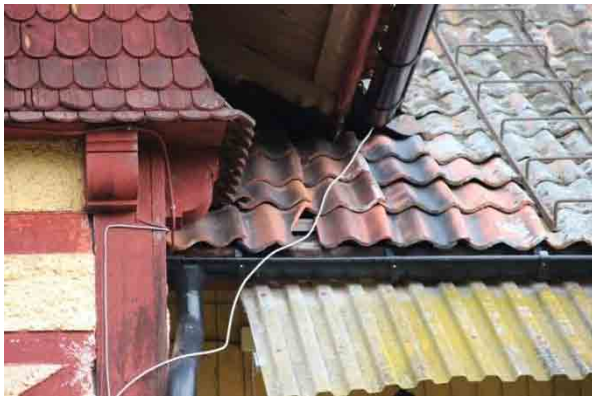
Bild t.v. spräckt tegelpanna tafall mot söder.  
Bild t.h. rostig plåt i ränn dal och kring skorsten.

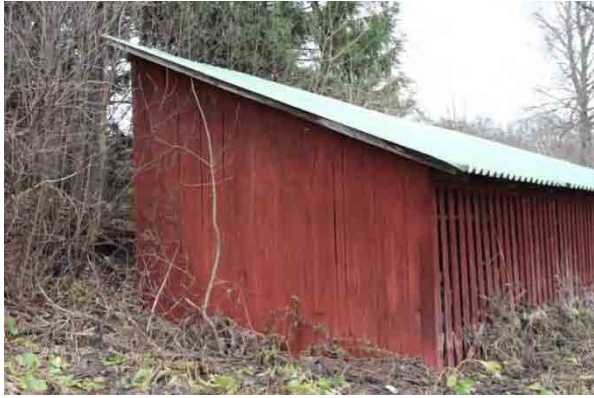
Bild t.v. Västra gaveln. Hög marknivå.

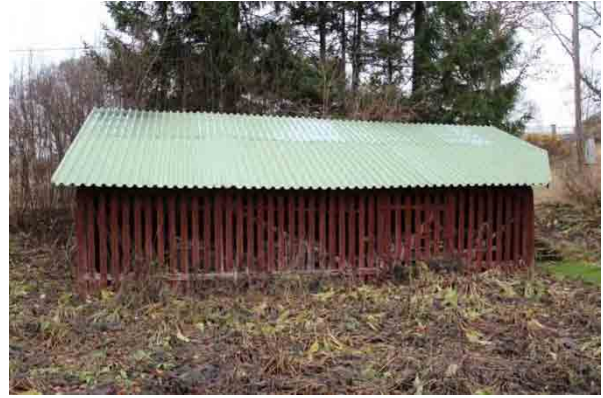
Bild t.h. Södra fasaden. Hög marknivå.

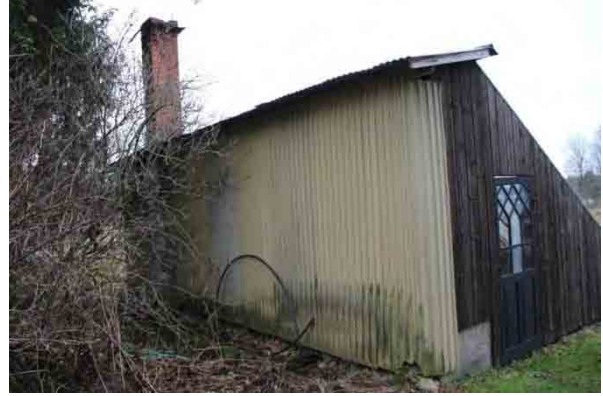
Bild t.v. Vinkast till höger och vedbo/förråd (nr 4) till vänster i bild.  
Bild t.h. Nordvästra fasaden är inklädd med plåt.

**Målsättning:** Bevarande av byggnaden. För att det kulturhistoriska värdet ska förstärkas bör fasaderna återställas till tidigare utförande (plåten på nordvästra fasaden monteras bort).

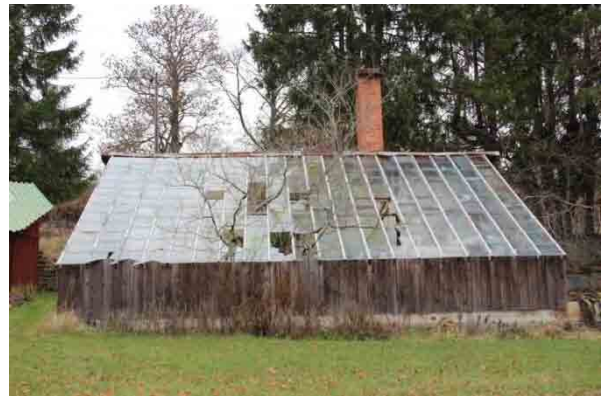
Bild t.v. Sydvästra gaveln.  
Bild t.h. Vinkast sedd från sydöst. Trasiga glas och Persikoträd som växt genom glastaket.

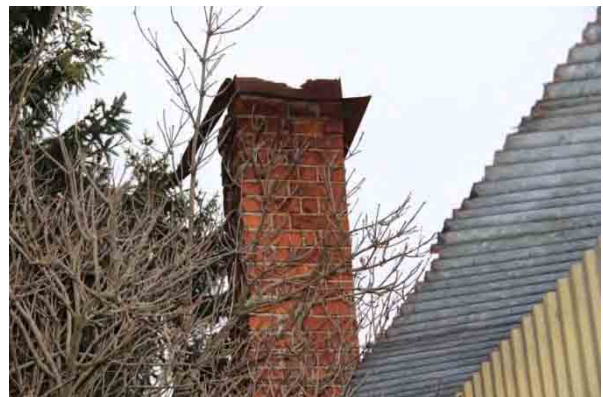
Övrigt: Skorstenen är frostsprängd och väderskydd av plåt sönderrostad.

Bild t.v. Nordöstra gaveln.  
Bild t.h. Skorsten i behov av vårdåtgärder.

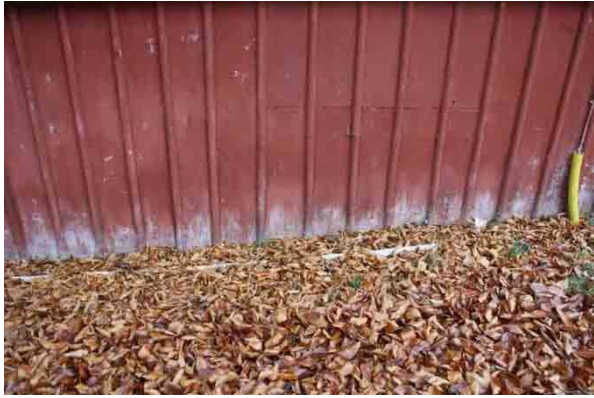
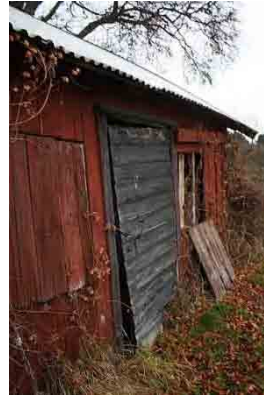
Bild t.v. hög marknivå. Bild t.h. skevt dörrblad.

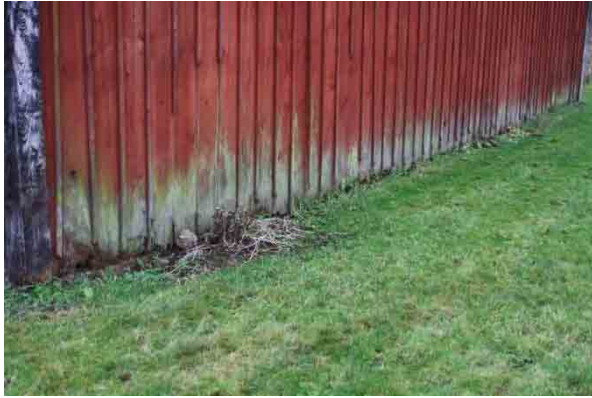
Bild t.v. marken sluttar in mot norra fasaden

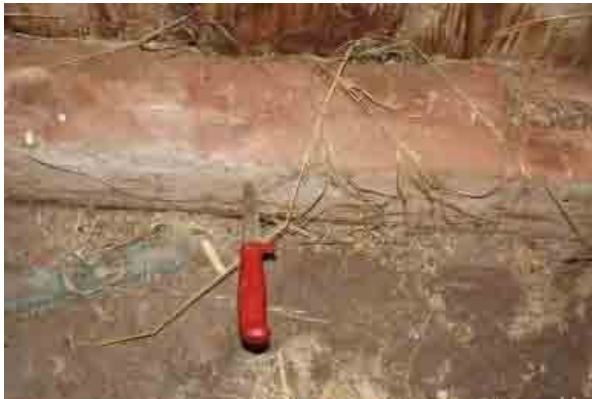
Bild t.v. norra väggens syll från insidan visar att än så länge behöver inte hela syllen bytas.

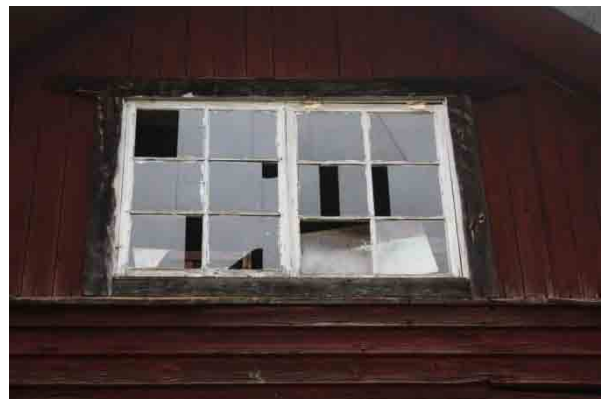
Bild t.h. fönster i renoveringsbehov.

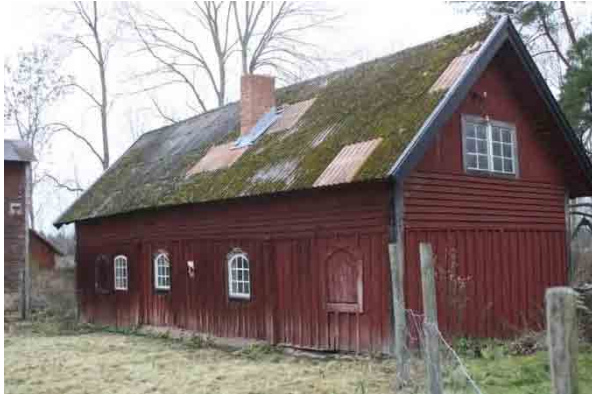
Tak: Mosspåväxt på tak, håller fukt vilket kortar eternitens livslängd. Rötskador synliga i undertak, ev. avstannat.

Bild t.v. östra fasaden. Mossbevuxet tak och skorsten utan väderskydd.  
Bild t.h. norra gaveln.

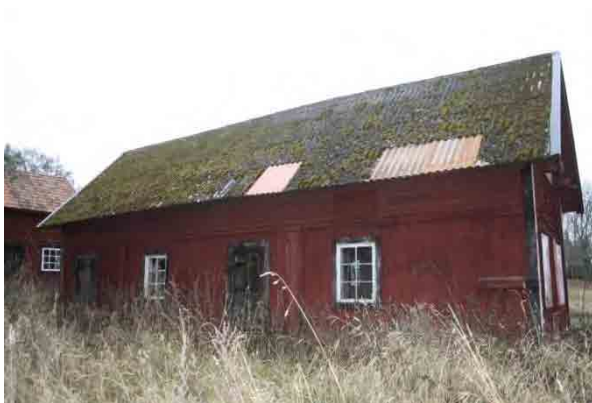
Bild t.v. västra fasaden. Mossbevuxet tak.  
Bild t.h. södra gaveln.

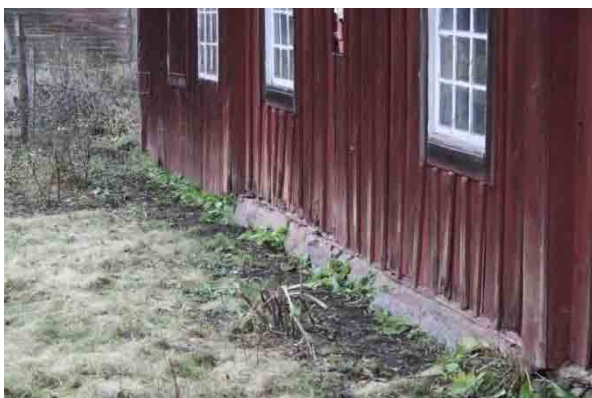
Grund: Marknivå hög kring byggnaden. Sekundärt pågjuten betong håller fukt som på sikt kan orsaka rötskador i panel och stomme.

Bild t.v. Betong på grunden, håller fukt som skadar panel och ev. syll.  
Bild t.h. Fönster i behov av renovering.

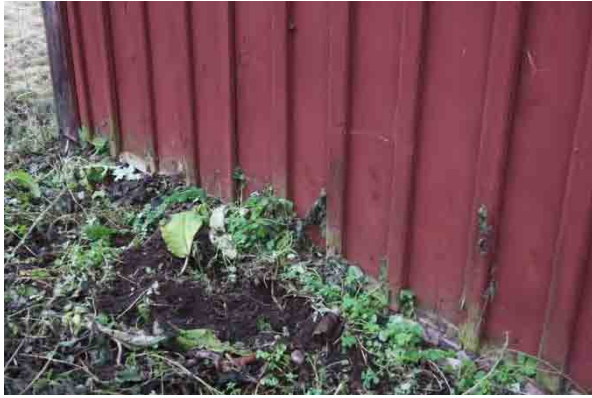
Bild t.v. hög marknivå vid norra gaveln.

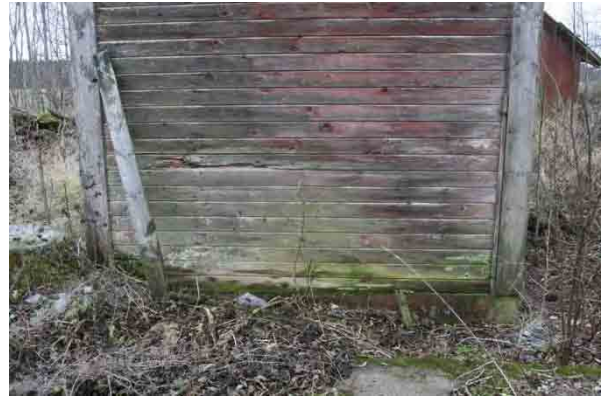
Bild t.h. Del av norra fasaden, hög marknivå, skador i nederdel av panel.

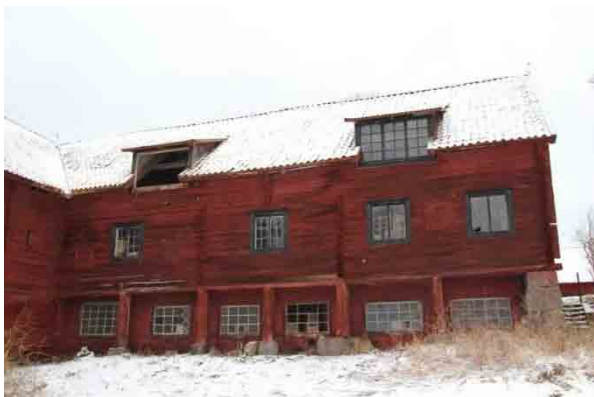
Bild t.v. södra fasaden, ett fönster är urplockat p.g.a. renoveringsarbeten.  
Bild t.h. östra gaveln

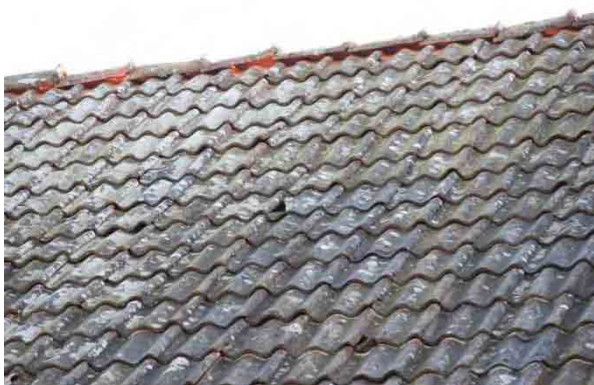
Bild t.v. norra takfallet, exempel på skador i taktegelet  
Bild t.h. mindre rötskada med svampangrepp i norra takutsprånget.

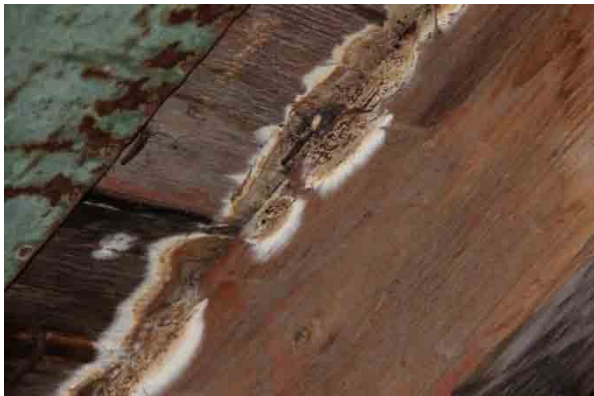
Bild t.v. rötskada med svampangrepp i norra takfallet, från insidan.  
Bild t.h. mindre rötskada med svampangrepp i södra takfallets östra del, från insidan.

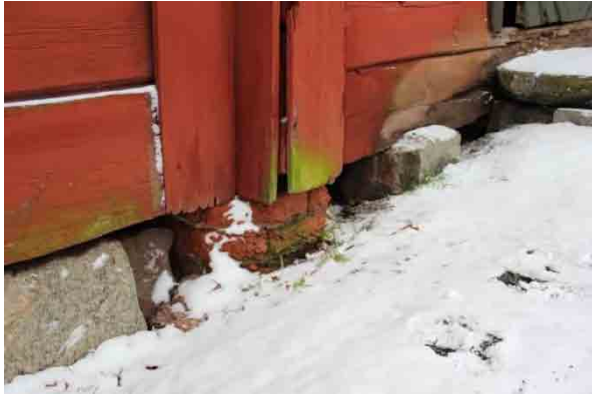
Grund: I plintarna av tegelsten har tegel frostsprängts. Murbruk lakas med tiden ur. Plintarna av tegel utgör en svag punkt. En stöttande kubbe av trä under timmerväggen i västra fasaden kalvar inåt nedtill.

Bild t.v. plint av tegelmurverk under knutkedja i norra väggen, frostsprängda stenar.  
Bild t.h. skador i timmer bakom trappsten, norra fasaden.

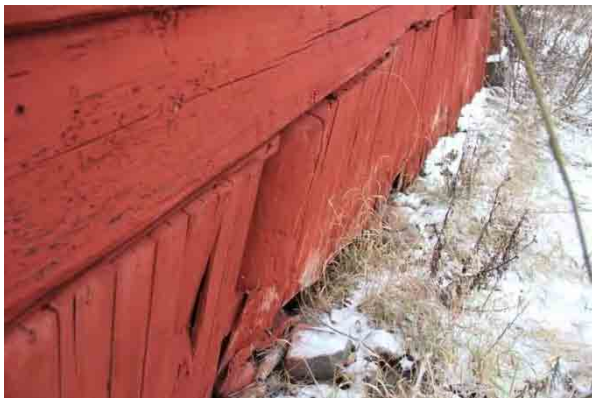
Bild t.v. stöttande kubbe under västra väggen kalvar inåt.  
Bild t.h. vattbräda under fönsterbågar är rötskadad.

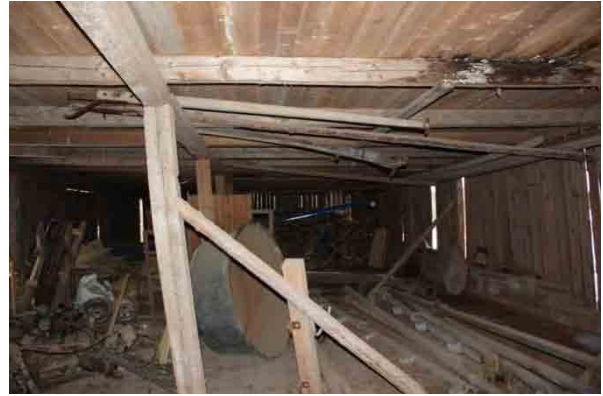
Bild t.h. interiört, stolpar kalvar åt olika håll och rötskada finns i bjälklaget.

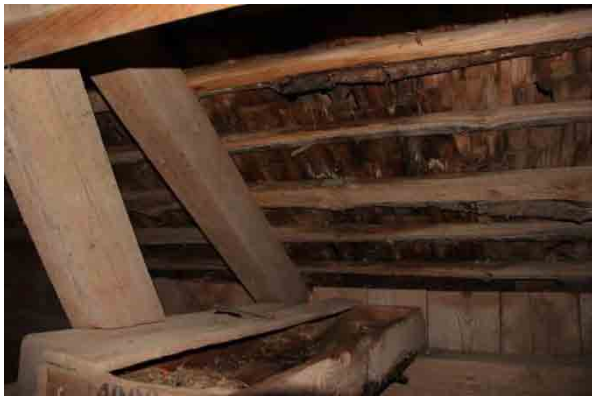
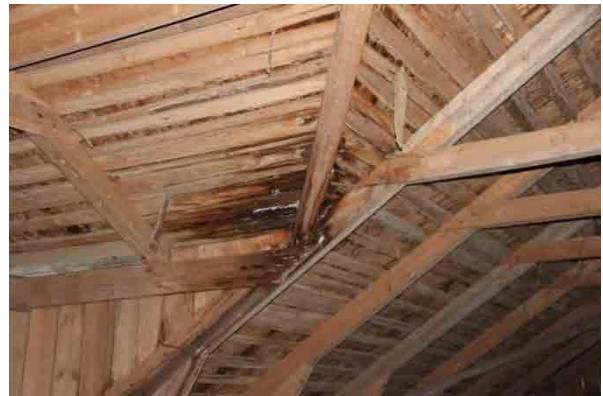
Bild t.v. och bild t.h. takläckage i södra takfallet.

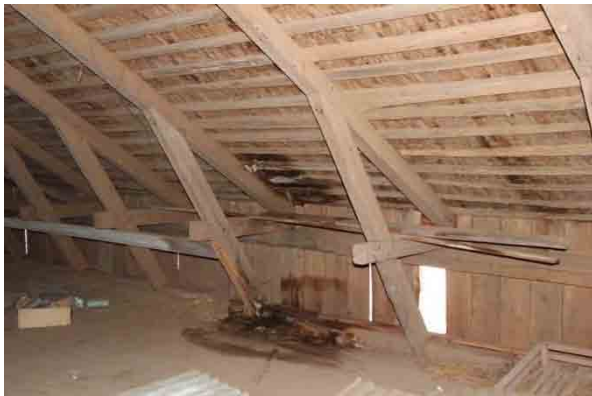
Bild t.v. takläckage i norra takfallet.  
Bild t.h. skador i norra takfallet.

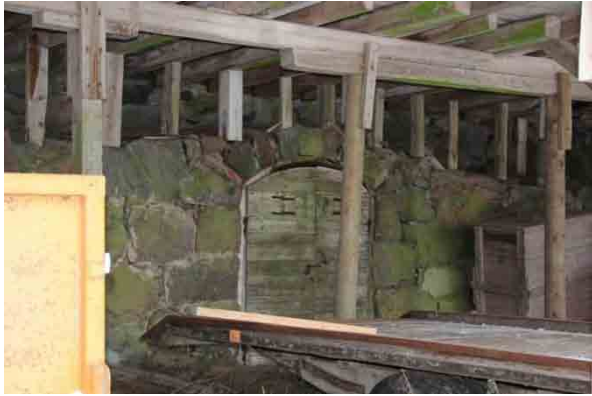
Grund: Källarens mur under byggnaden har trycks ut mot norr. På grund av sluttningen kan ett vattentryck finnas i marken från söder. Detta kan i så fall få konsekvenser vid temperatur-skillnader och tjäle. Stenarna i källargrunden under byggnaden är gröna av alger vilket indikerar att klimatet är fuktigt. Sprickbildningar finns i den murade grunden, västra gaveln. Plintar under stolpar behöver ses över.

Bild t.v. grundmur med ingång till jordkällare under byggnaden. Stenarna är gröna av alger p.g.a. fukt.  
Bild t.h. bärlinor och strävor är borttagna

Grund: Problemen med ev. vattentryck och fukt i källaren måste utredas snarast. Byggnadens grundläggning behöver översyn överlag, ev. har plintar under stolpar sjunkigt.

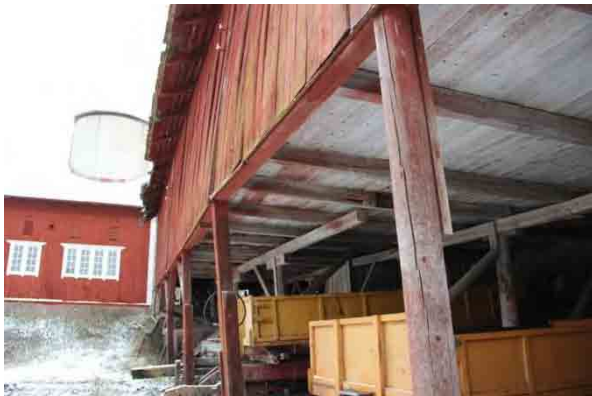
Bild t.v. bärlinor och strävor är borttagna, byggnaden kalvar.  
Bild t.h. bärlinor och strävor är borttagna

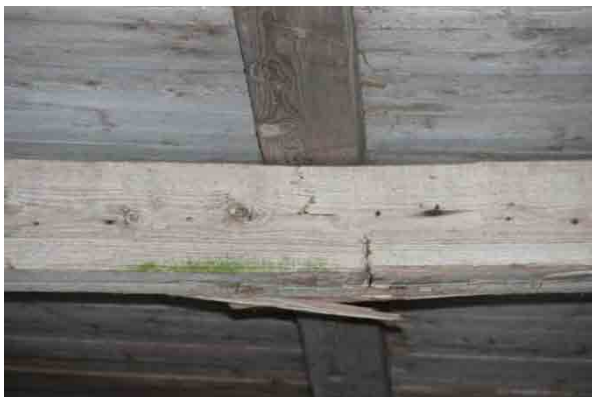
Bild t.v. bärlina under byggnaden har brutit.  
Bild t.h. stolpe med skador nertill.

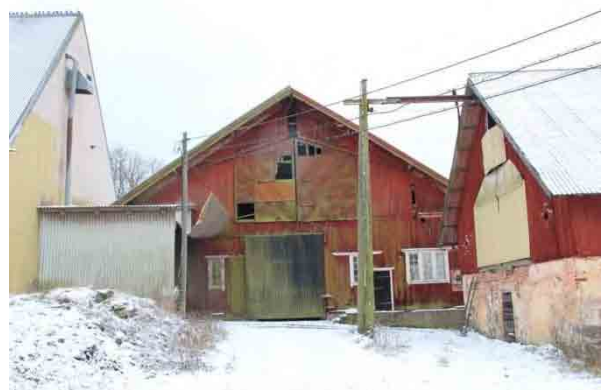
Bild t.v. skadade vindskivor i södra gaveln.

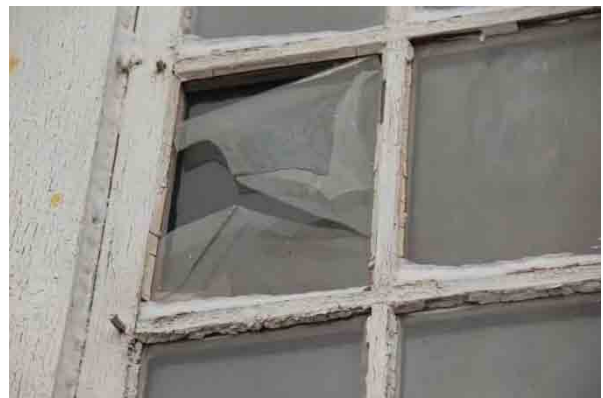
Bild t.v. trasigt glas i fönster och foder till ventilation har släppt.

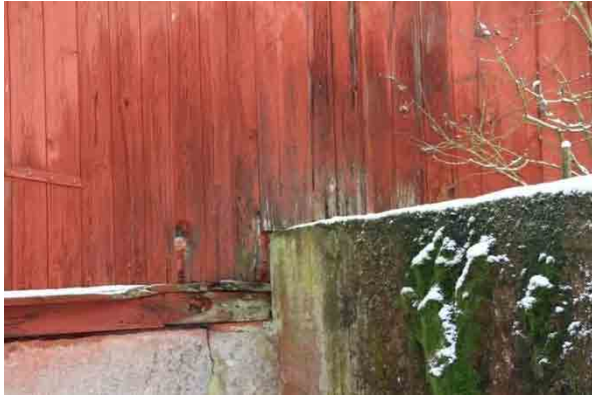
Vid västra fasadens norra del finns rötskador i panelen p.g.a. fukt från pågjuten betongkonstruktion.

Övrigt: Lastbryggan och betongkonstruktionen vid norra gaveln respektive västra fasaden har gjutits direkt mot grunden och väggen. Betongen håller fukt och är skadlig för panel och stomme.

Bild t.v. skador i panel och troligen syll bakom betongkonstruktion på västra fasaden.  
Bild t.h. syll kraftigt skadad, ev. insektsangrepp, norra fasaden vid lastbryggan.

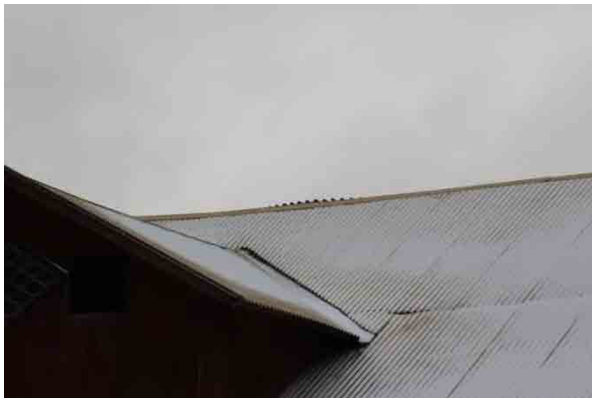
Bild t.v. takplåt har släppt vidnock.  
Bild t.h. hängrännor saknas, östra takfallet.

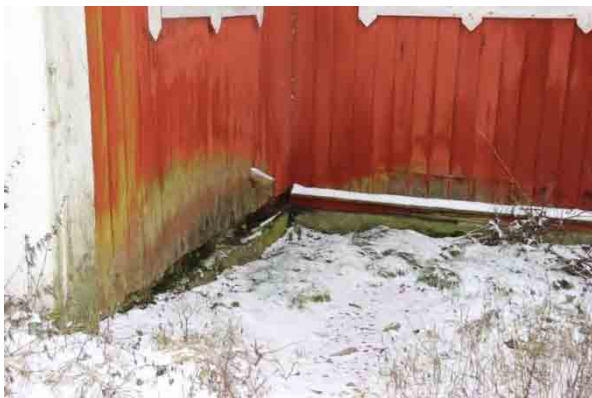
Bild t.v. rötskador nertill under takutsprång där hängrännor saknas, se bild ovan.  
Bild t.h. utrymme mellan byggnad 13 och 15, kraftiga fuktskador i väggen.

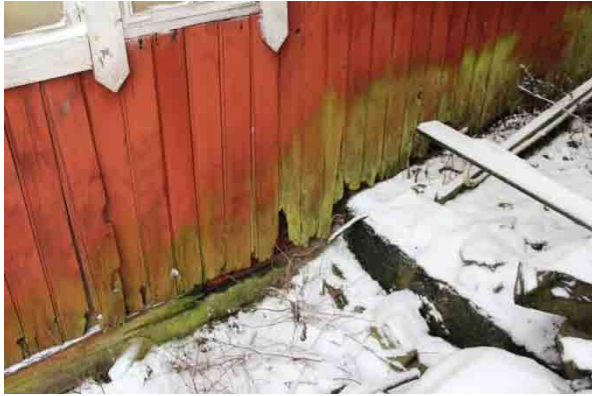
Bild t.v. rötskador i östra väggen mellan byggnad 13 och 15.

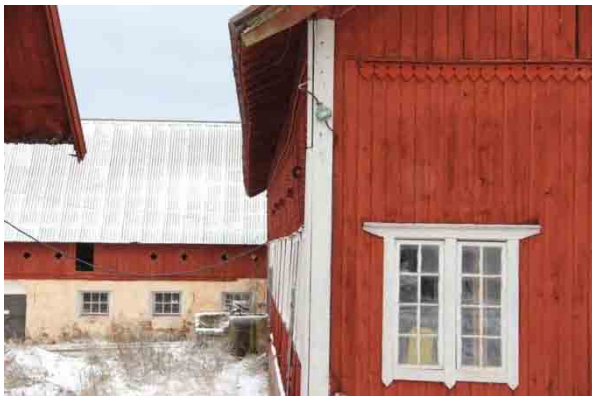
Bild t.v. ladugårdsväggen kalvar ut i övre delen.

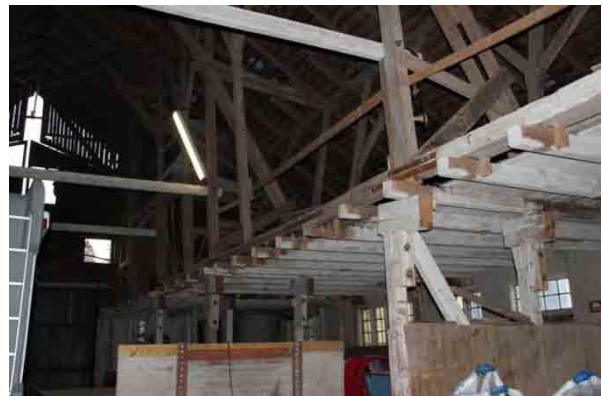
Bild t.h. avsågat bjälklag interiört.

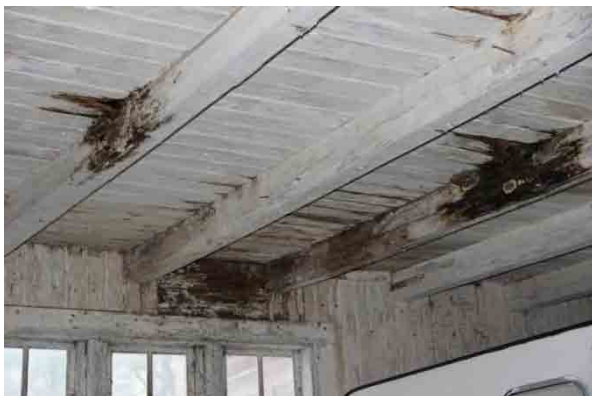
Bild t.v. rötskador i bjälklag i östra delen

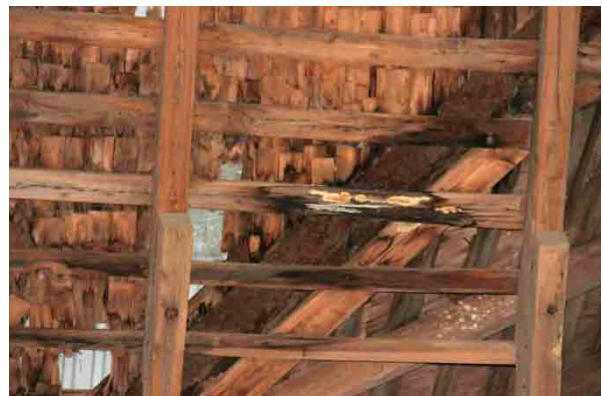
Bild t.h. rötskada i östra takfallet.

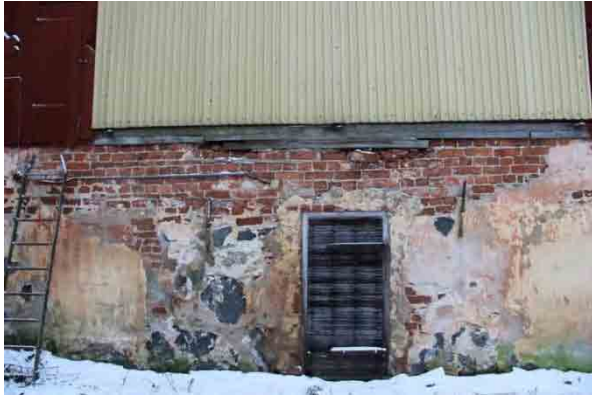
Fasad: Putssläpp östra gaveln. Puts suger fukt och frostsprängs där marknivån är hög. Lagningar har utförts med cementputs på flertal ställen.

Bild t.v. putssläpp östra gaveln.

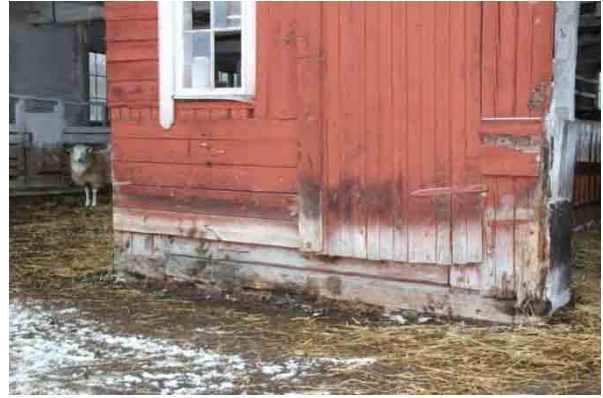
Bild t.h. risk för framtida rötskador, stalden, södra fasaden.

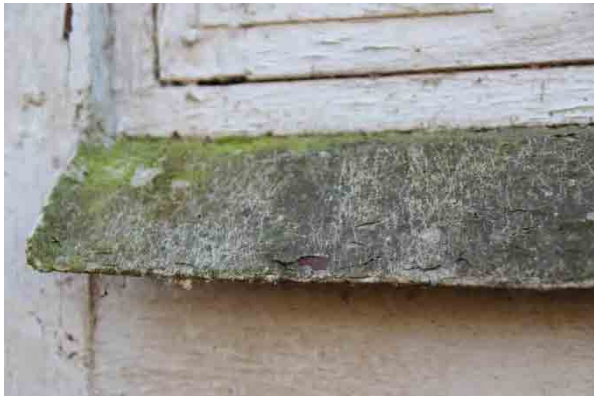
Bild t.v. fönsterbleck i behov av rostskyddsbehandling och ommålning,

Fönster: Fönsterrenovering, se separat beskrivning. Fönsterbleck är i behov av rostskyddsbehandling och ommålning.

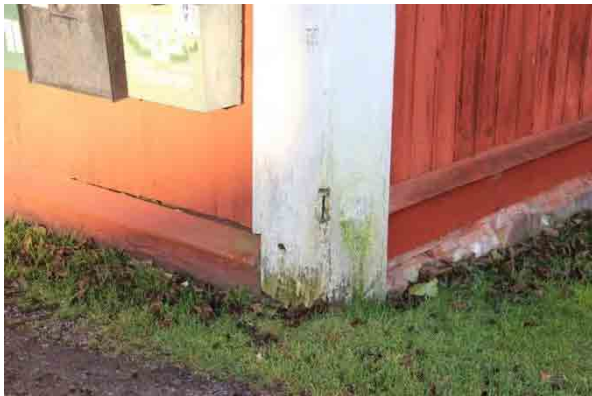
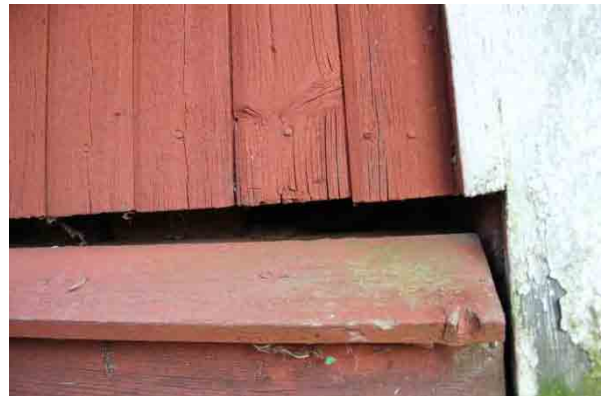
Bild t.v. och bild t.h. vid sydöstra knuten har syllarna gått isär och syllen mot söder ligger troligen mot marken.

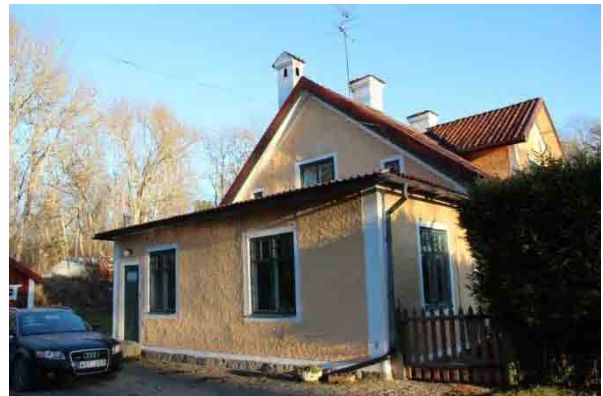
Bild t.v. tegelpanna vid rännedal ej på plats.

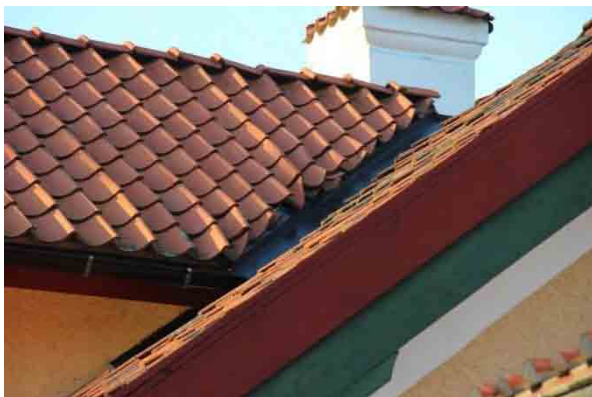
Bild t.h. södra takfallets västra vattbräda är uttjänt.

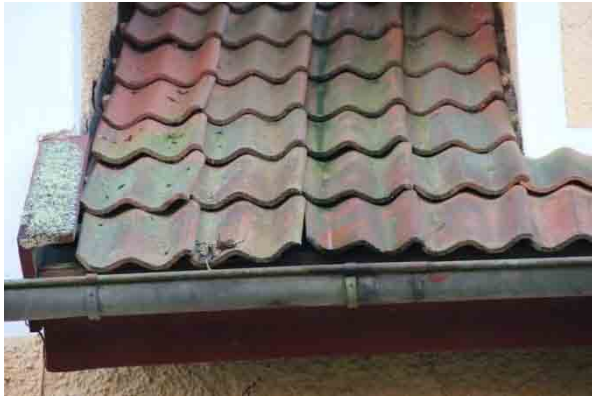
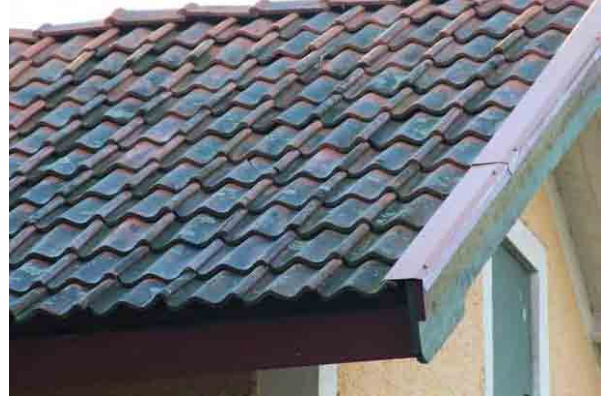
Bild t.v. norra takfallet, pannor glipar och ståndsivor mot fasad saknas.  
Bild t.h. östra takfallet på frontespis mot norr, spräckt tegelpanna.

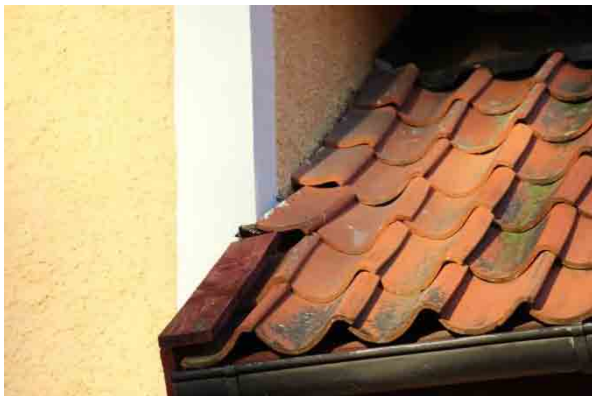
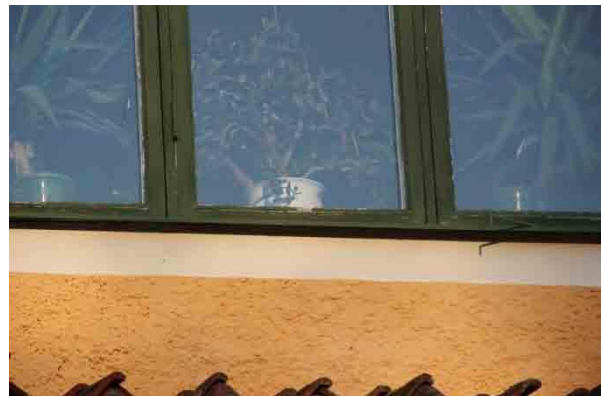
Bild t.v. tegelpanna ur läge och ståndsivor mot fasad saknas, södra takfallet.  
Bild t.h. fönster i behov av underhåll.

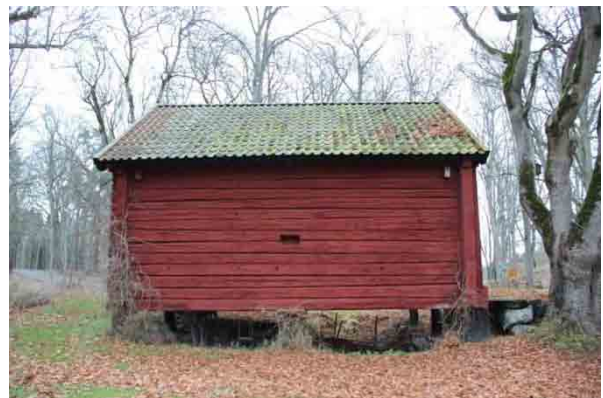
Bild t.v. Ev. innanrutten takås, södra takutsprånget.

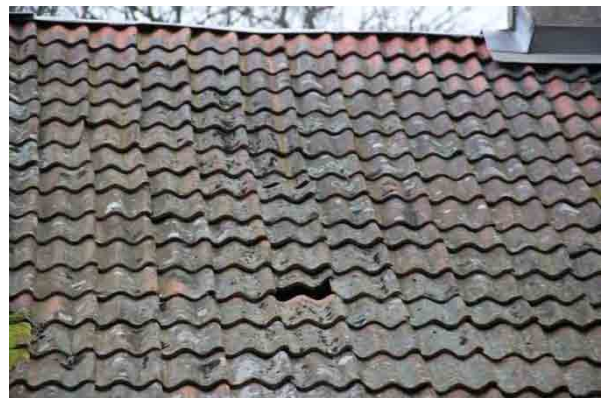
Tak: Tegelpannor glipar och vissa ur läge, frostsprängda och spruckna pannor förekommer. Mosspåväxt. Kraftiga rötskador synliga i takutsprång och takfotsbräda.

Bild t.v. och bild t.h. södra takfallet. Skador i takutsprång.

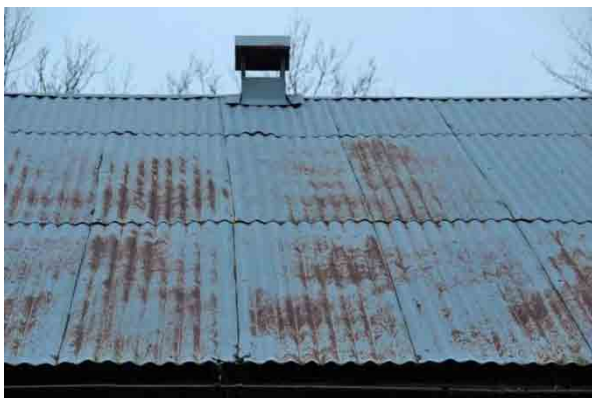
Tak: Rostangrepp. Hål i plåten i östra takfallet.

Bild t.v. östra takfallet med rostangrepp.

Tak: Översyn av takyta och skador i plåten. Rostskyddsbehandling och ommålning med lämplig färg med tanke på tidigare använd färgtyp.

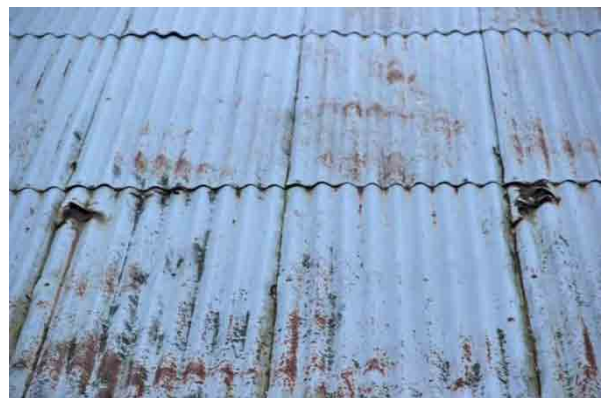
Bild t.h. östra takfallet med rostangrepp och hål i plåten.

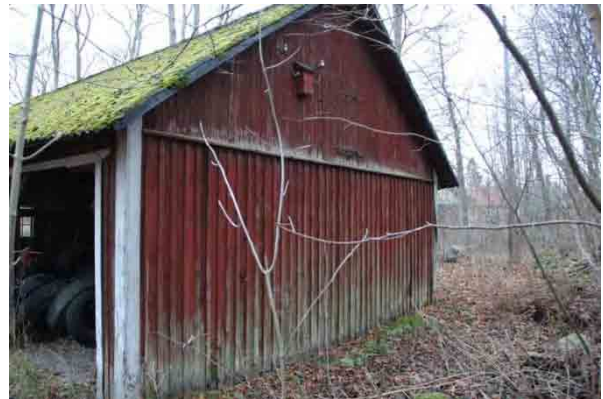
Bild t.h. norra gaveln, i bild syns den höga marknivån.

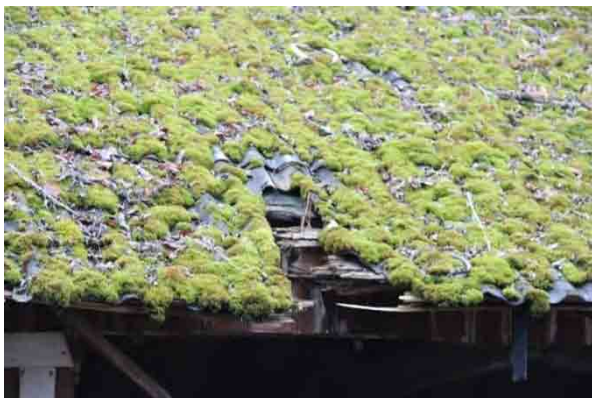
Tak: Hål östra takfallet, rötskador i takkonstruktion. Mosspåväxt på tak, håller fukt vilket kortar eternitens livslängd.

Bild t.v. hål i östra takfallet, mosspåväxt. Bild t.h. Stolpe och panel, hög marknivå, rötskador.

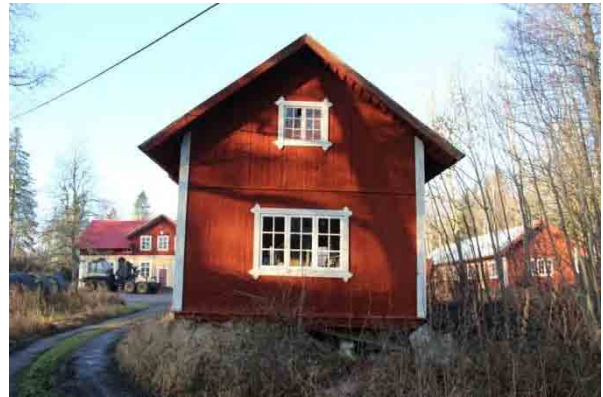
Bild t.h. Byggnaden lutar påtagligt vid nordöstra knuten.

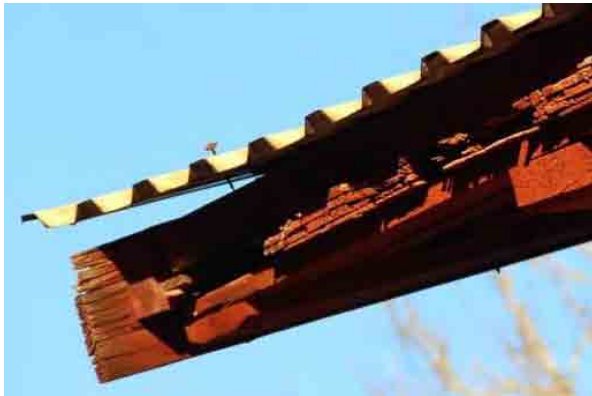
Bild t.v. Takplåten är spikad och spikarna har börjat släppa från underlaget

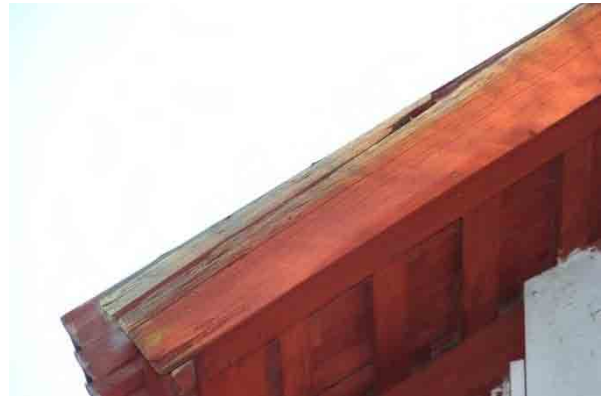
Bild t.h. Täckning saknas mellan takplåt och vindskiva. Vindskiva väderbiten.

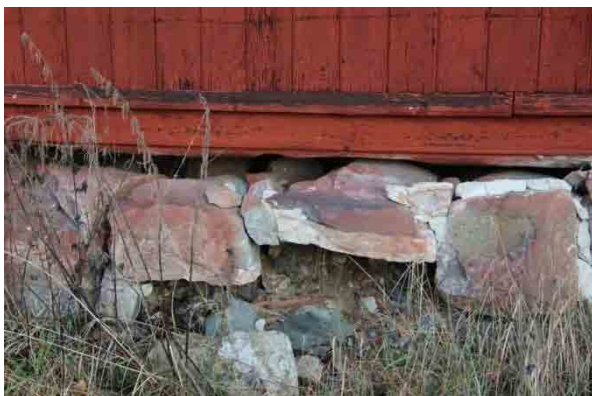
Bild t.v. Skador i grunden mot söder, ett ev grävlingbo kan ha underminerat stengrunden.

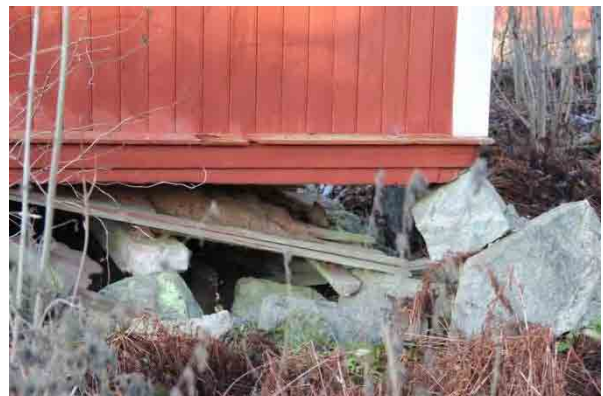
Bild t.h. Skador i bjälklag och trossbotten har rasat ned. Byggnadens grund har kalvat och är otillräcklig under delar av östra och norra delen av byggnaden. I bilden syns även att det finns mindre skador i panelens vattbräda.

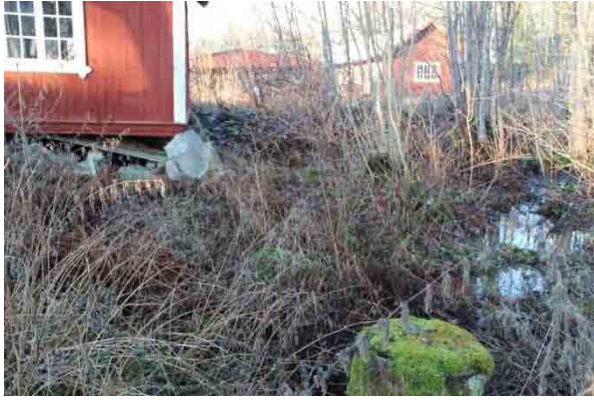
Bild t.v. Marken är sank intill Dagsverkstugans nordöstra knut.

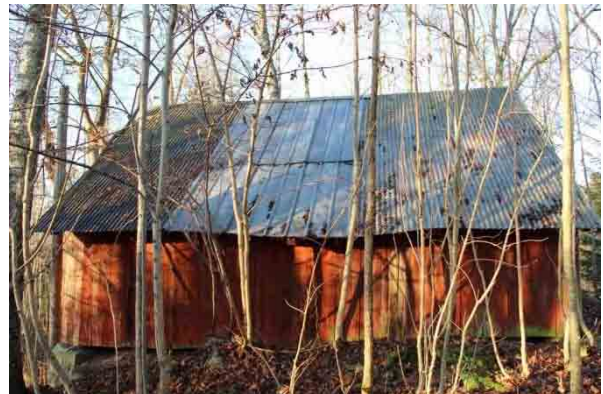
Bild t.h. Östra fasaden, lagning med pannplåt i mitten.
