# Sickelsjö gård

## Vård och underhållsplan

Sickelsjö 1:1, 1:9, 1:10 och Järnäs 2:2  
Götlunda socken  
Västmanland

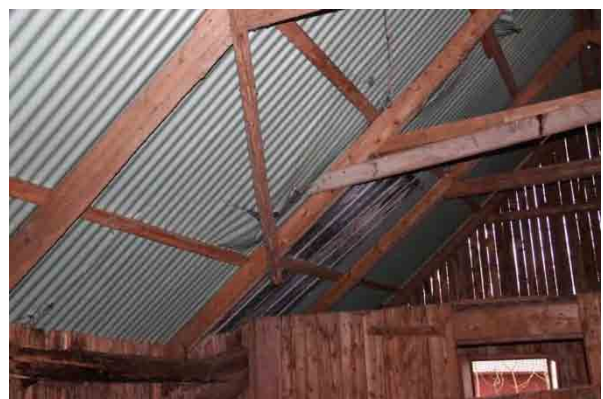
Bild t.h. Interiört, äldre skada i östra takfallet synlig.

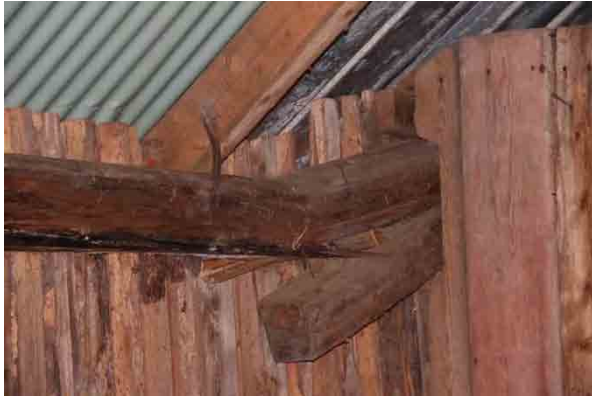
Bild t.v. Östra väggen, timmerstock har brustit.

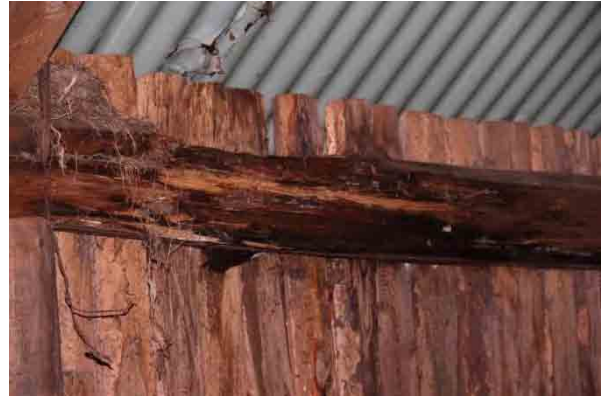
Bild t.v. Östra väggen, timmerstock har rötskadats.

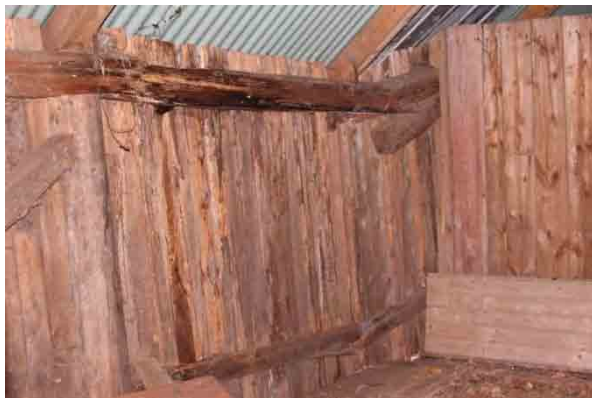
Bild t.v. Östra väggen, timmerstockar har brustit upp till och ned till i vägg samt rötskadats.

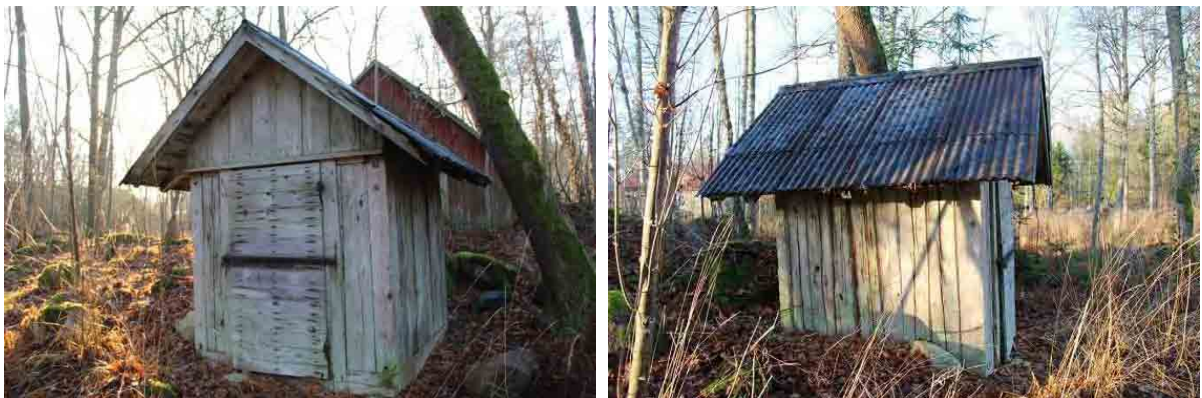
Bild t.h. östra fasaden, hög marknivå.

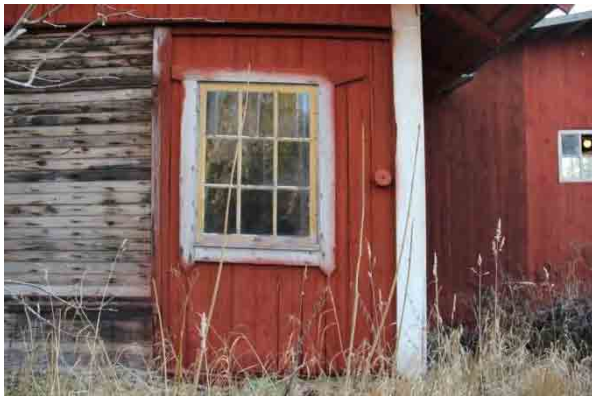
Bild t.h. äldre bevarad panel och röstskadad syll. Södra fasaden, västra delen.

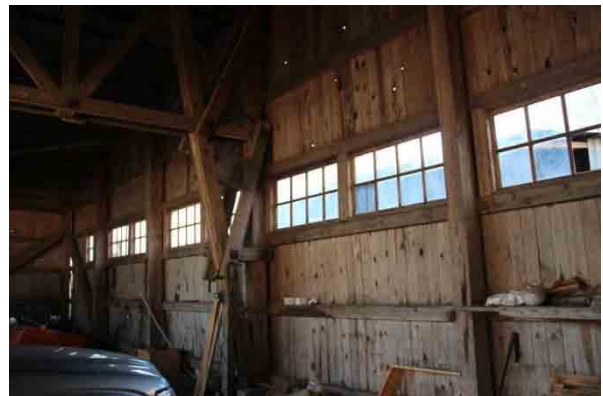
Bild t.v. rötskador i södra väggen.  
Bild t.h. rötskador i sydvästra hörnet.

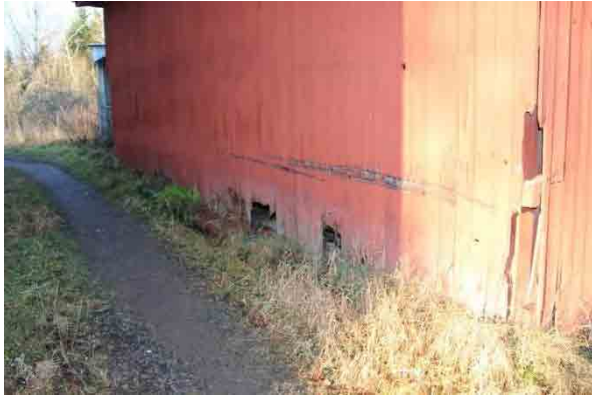
Bild t.v. hög marknivå utmed södra väggen.

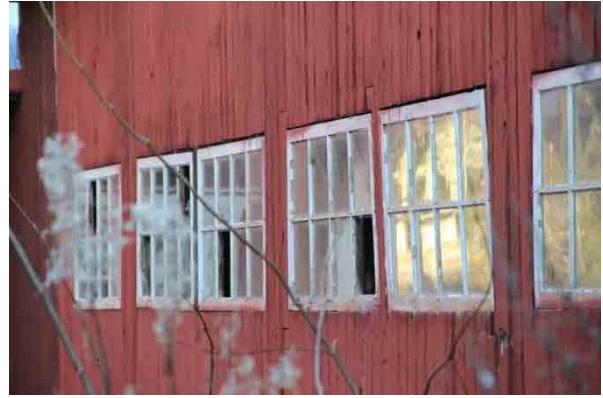
Bild t.h. fönster i behov av renovering, västra väggen.

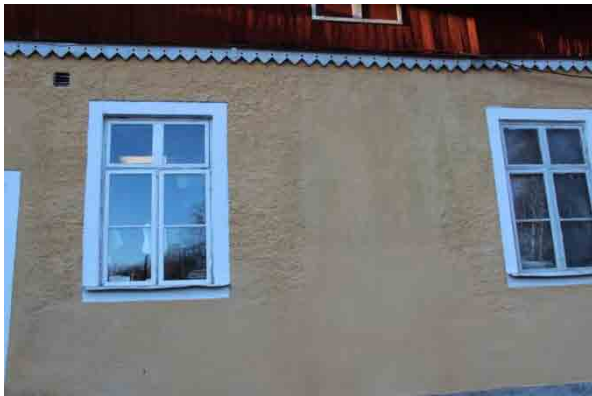
Fasad: Spricka finns i dekorativ trälist östra fasaden. Mindre fuktskada finns i nederkant av putsen på västra fasaden där en betongplatta gjutits intill fasaden. Putsläggningar har utförts med en puts med avvikande ballast och sammansättning jämfört med omkringliggande äldre putsytor.

Bild t.v. putslagningar utförda med puts med avvikande sammansättning jämfört med äldre puts.

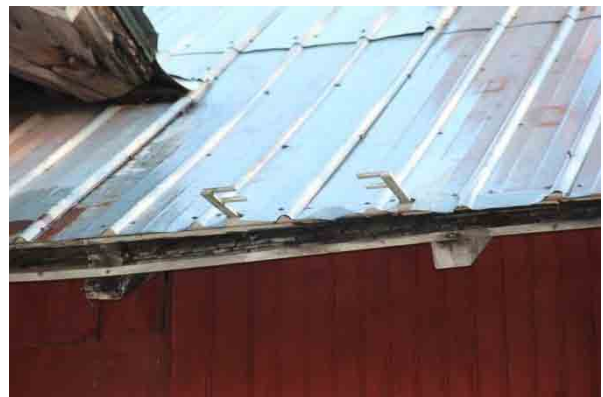
Bild t.h. infästningar för takstege utfört på olämligt sätt.

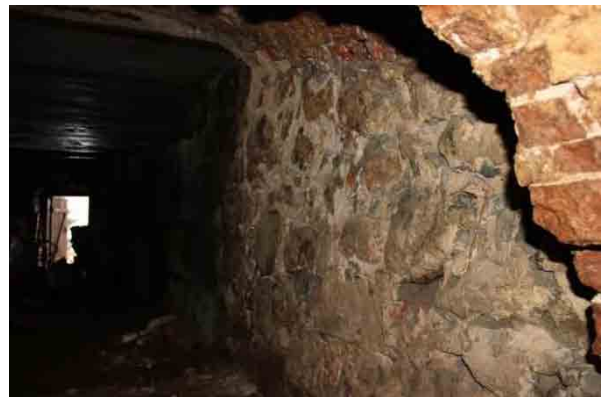
Bild t.h. väggar i källargång, brett utstrukna fogar.

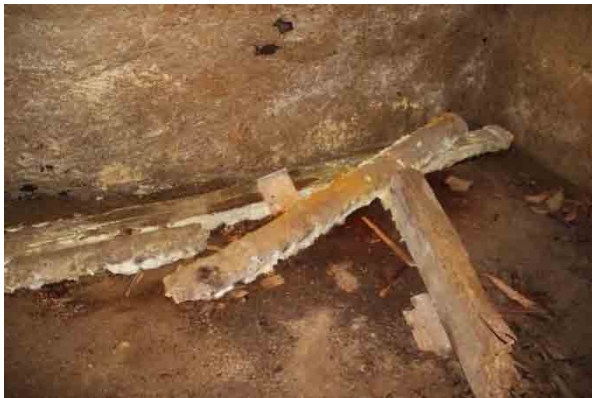
Mögelangripet timmer.

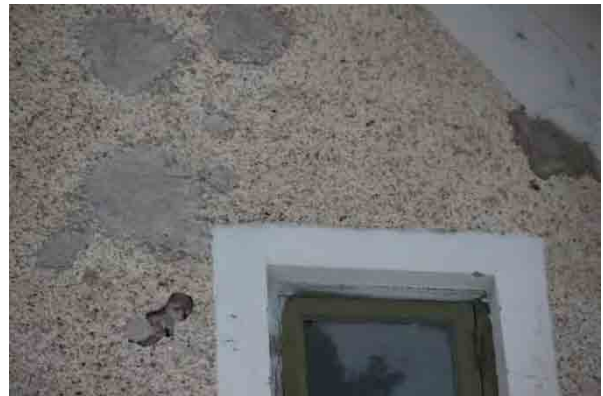
Fasad: Putssläpp intill fönster västra gaveln. Revetering har släppt på en del ställen. Spricka i slätputsade hörn mot söder, sprickbildning i skarv. Lagningar utförda med cementbruk.

Bild t.h. lagnigar med cement samt mindre putssläpp.

Fasad: Använd ev. gipsspion för att utreda ev. pågående rörelser, se separat beskrivning. Sprickor lagas med kalkpasta. Pustsläpp lagas med kalkbruk, se separat beskrivning. Knacka bort lagningar med cement.

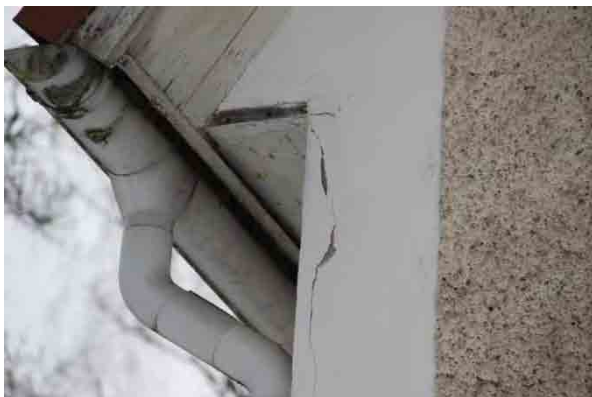
Spricka i putsen.

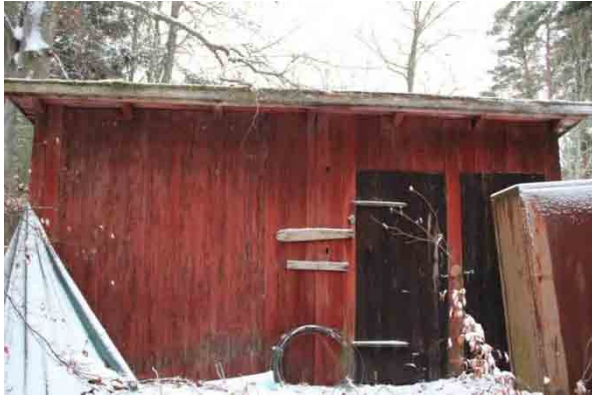
Bild t.v. östra fasaden, skador i takfotsbräda och hög marknivå.

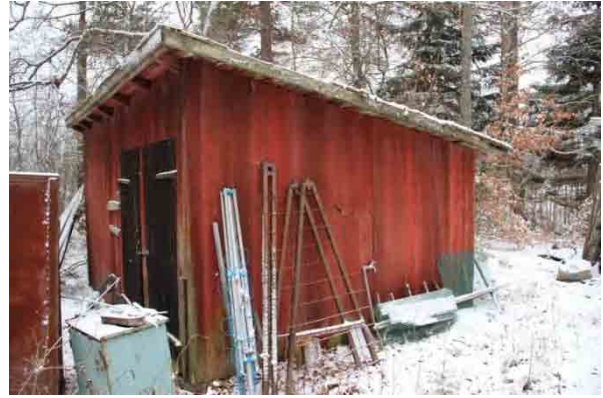
Bild t.h. norra gaveln, skador i takfotsbräda och hög marknivå.

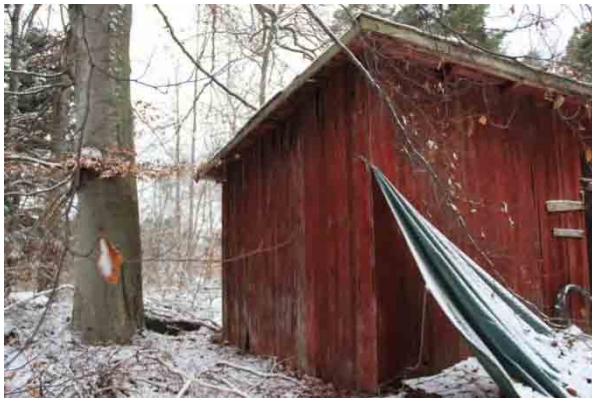
Bild t.v. södra gaveln, skador i väggen och i takfotsbräda samt hög marknivå.

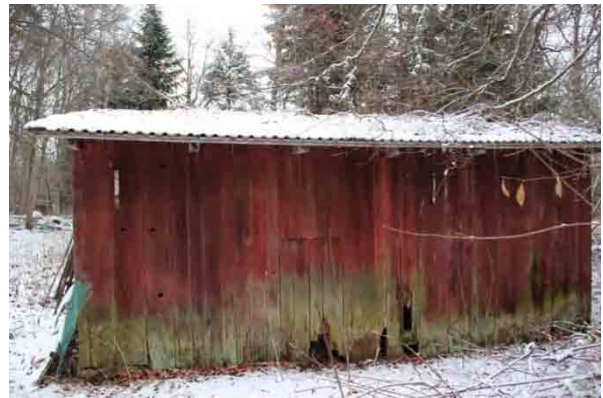
Bild t.h. västra fasaden, skador i väggen samt hög marknivå.

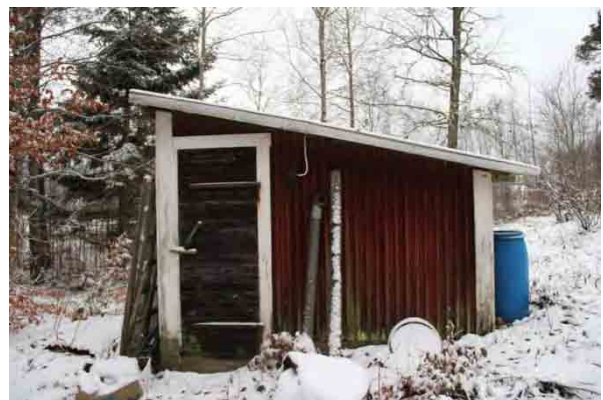
Bild t.h.östra gaveln, hög marknivå.

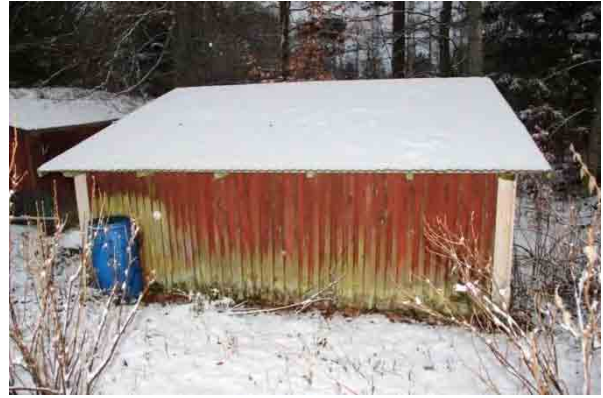
Bild t.h.norra fasaden, hög marknivå.

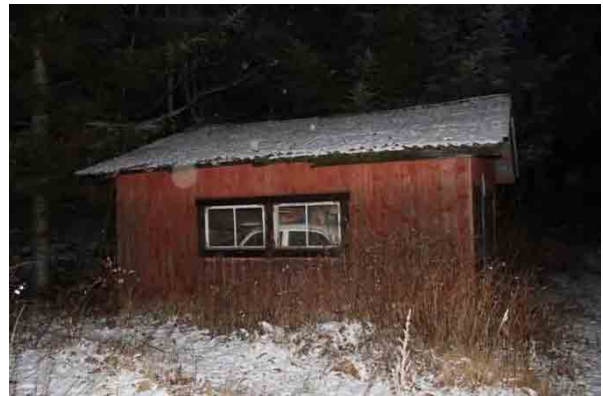
Bild t.h. Södra fasaden, skador i tak.

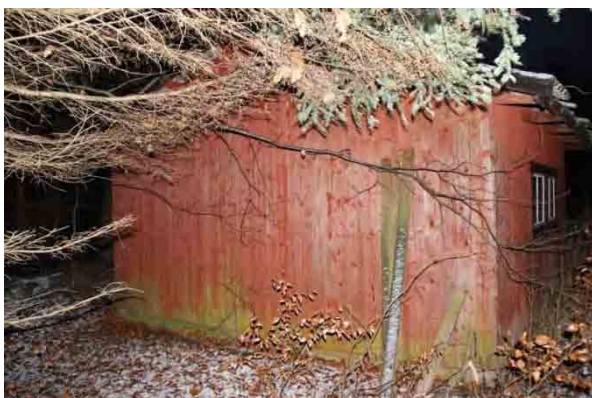
Bild t.v. Västra gaveln, hög marknivå.

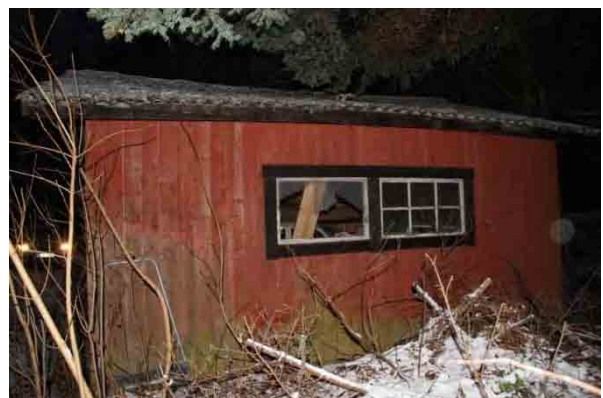
Bild t.h. Norra fasaden, hög marknivå, trasigt fönster.

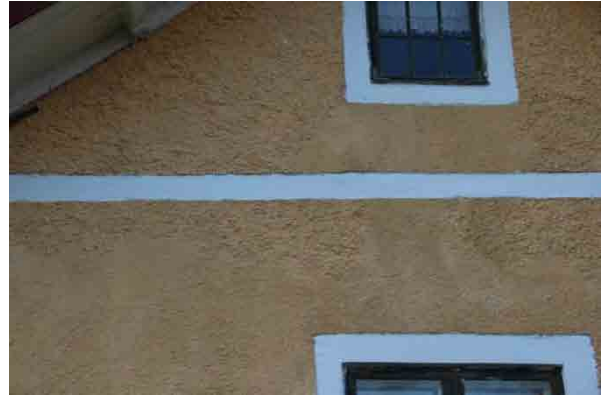
Fasad: Avvikande puts till putslagningar

Bild t.h. putslagningar utförda med puts med avvikande sammansättning jämfört med äldre puts.

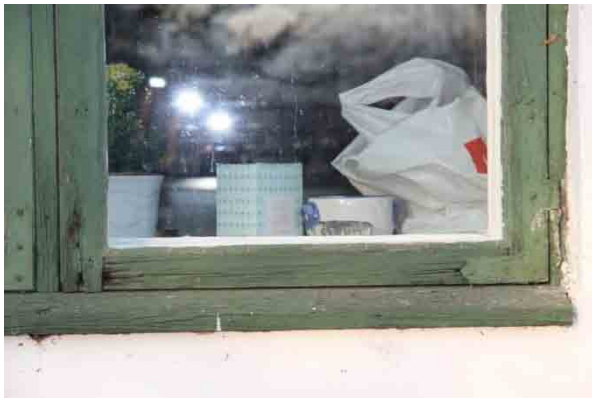
Fönster: Bottenstycke ev. rötskadat i fönster i södra fasadens västra del. Rostangripna hörnjärn, kittbortfall, färg flagnar, virke uttorkat, en spräckt ruta.

Bild t.v. och bild t.h. fönster i renoveringsbehov.

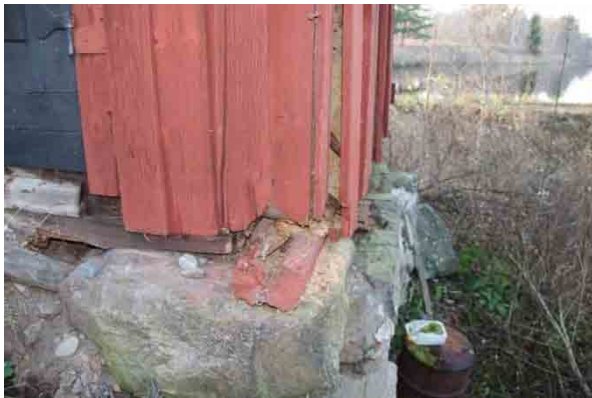
Bild t.v. skador i lutans norra syll och vägg.

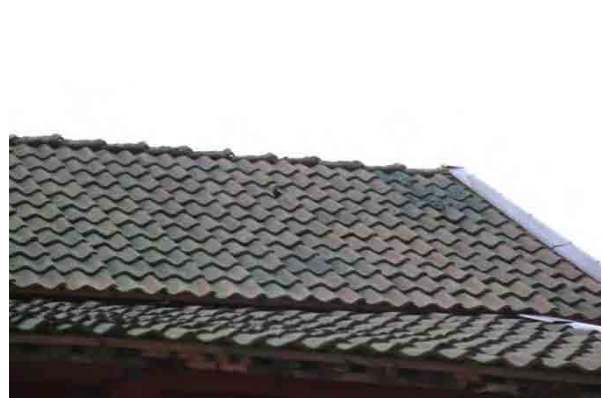
Tak: Spräckt tegelpanna på norra takfallet mot väster. Plåtkrage kring skorsten är rostangripen.

Bild t.h. spräckt tegelpanna på norra takfallet.

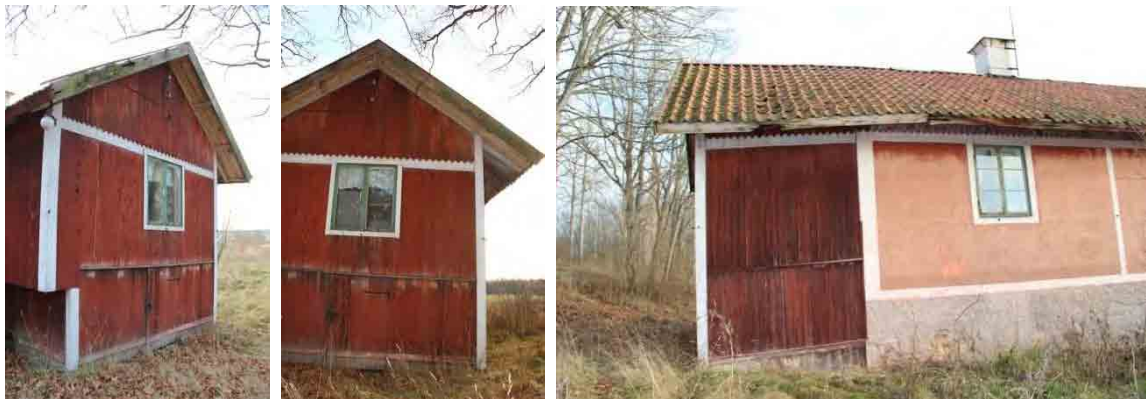
Bild t.h. del av västra fasaden. Skador i tak och sättning i nordvästra hörnet.

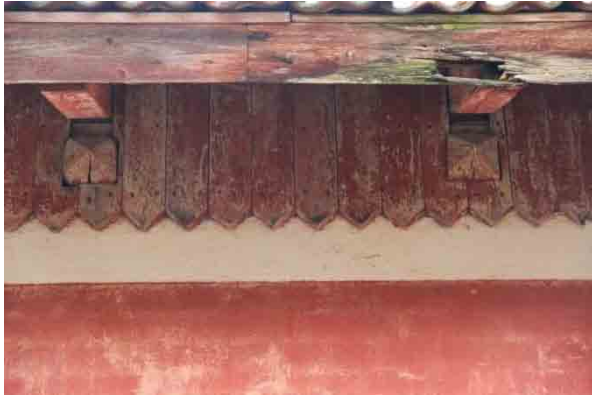
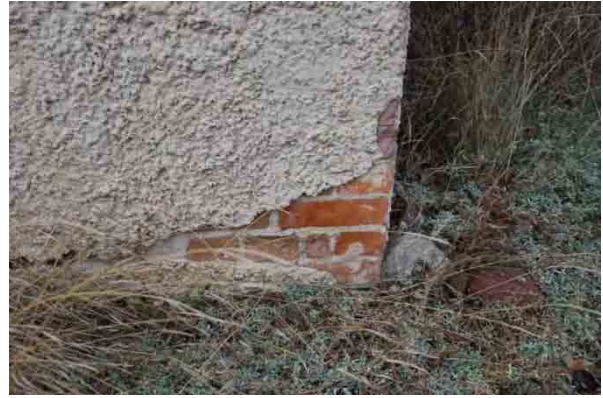
Bild t.v. östra takutsprånget med skador. Notera dekorativa detaljer i fasaden.  
Bild t.h. hög marknivå, putssläpp.

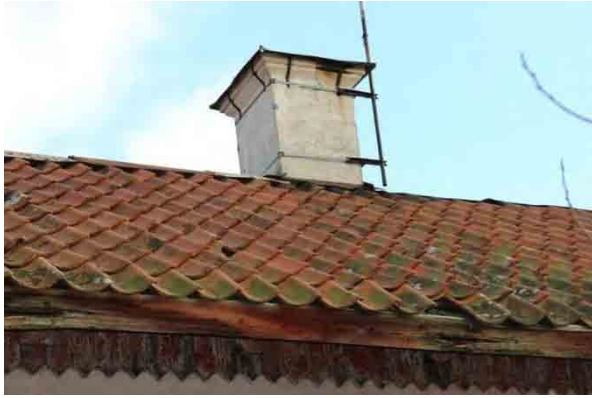
Skorsten i behov av översyn av plåtdetaljer. Skador i tak.

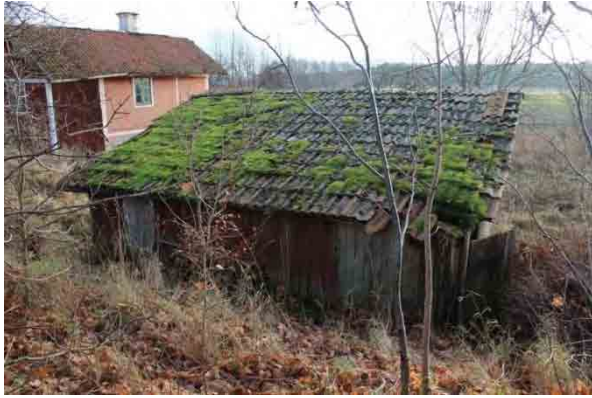
Bild t.v. fotat från norr, skador i tak, mosspåväxt och hög marknivå.

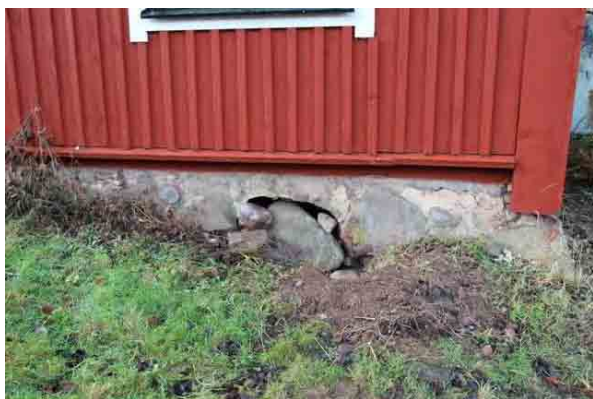
Bild t.v. Grävlingboet under byggnaden har underminerat stengrunden.

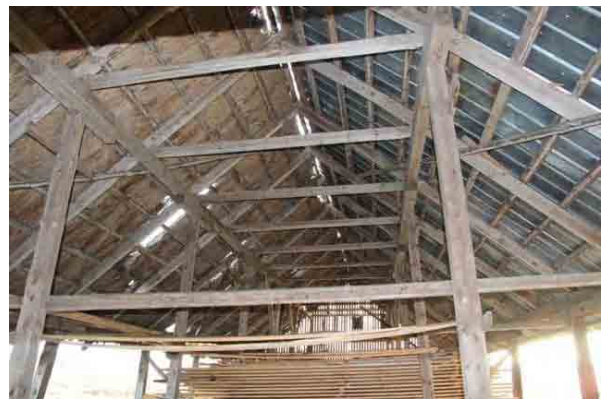
Bild t.v. nordvästra gaveln med förrådsutrymme.  
Bild t.h. taket inifrån med halmtak och pannplåt. Otillräcklig täckning syns.

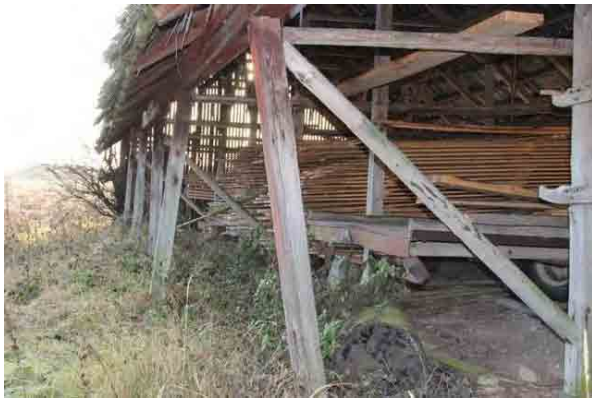
Bild t.v. takbärande stolpar i nordöstra fasaden kalvar åt olika håll.  
Bild t.h. stolpe är rötskadad nedtill och har glidit av grundsten.

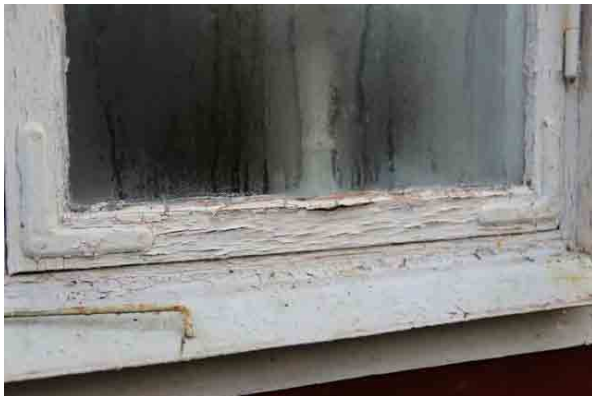
Bild t.v. fönster med sprucket färgskikt och början till kittbortfall.  
Bild t.h. rötskada med svamptillväxt nordvästra takutsprånget.

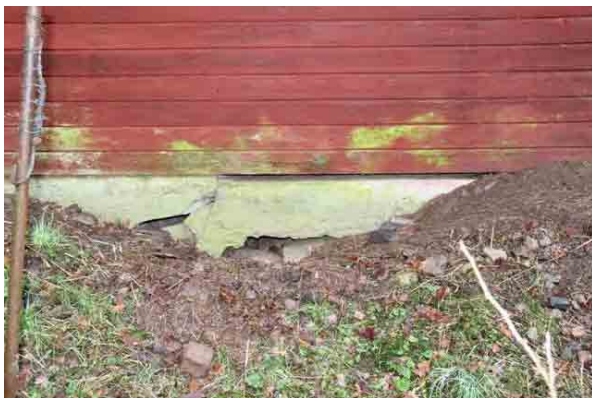
Bild t.v. grävling har skadat grunden, nordvästra fasaden.  
Bild t.h. äldre kvarvarande vattbräda på nordvästra takfallet.

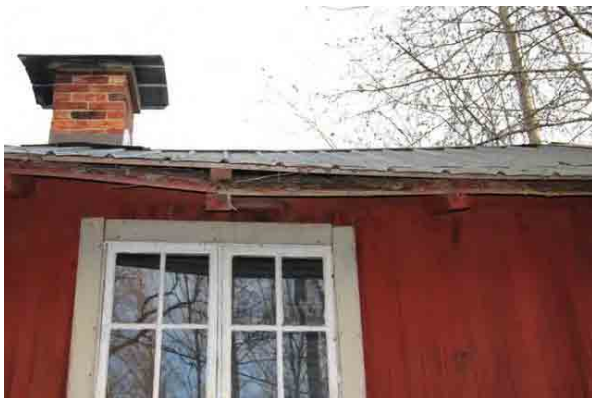
Bild t.v. sydvästra takfallet och utsprånget med skador.  
Bild t.h. nordvästra delen av sydvästra fasaden, grävlingbo under byggnaden.

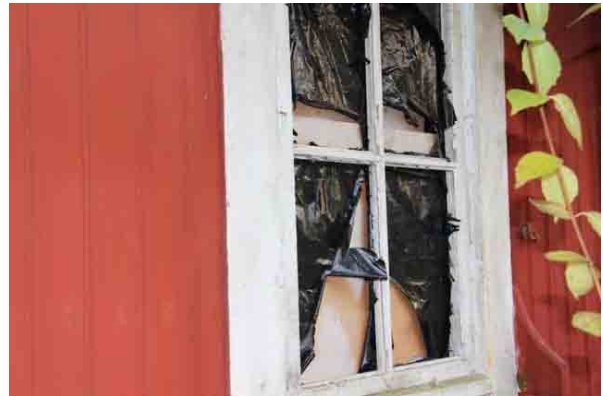
Bild t.h. fönster saknar glas.

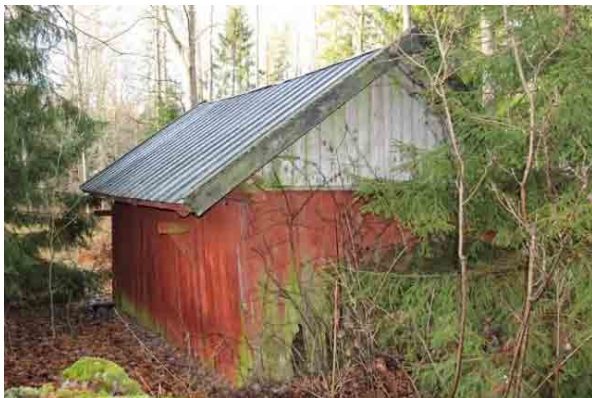
Fasad: Panelen är fuktskadad och rötskadad p.g.a. vegetation inpå norra ovh södra fasaden samt östra gaveln.

Bild t.v. norra gaveln och östra fasaden, rötskador och hög marknivå.

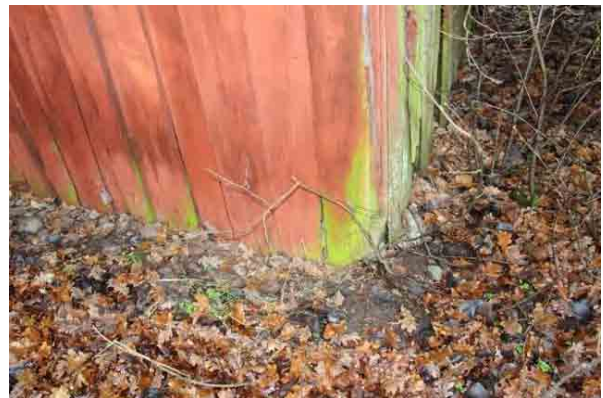
Bild t.h. nordöstra hörnet, hög marknivå.

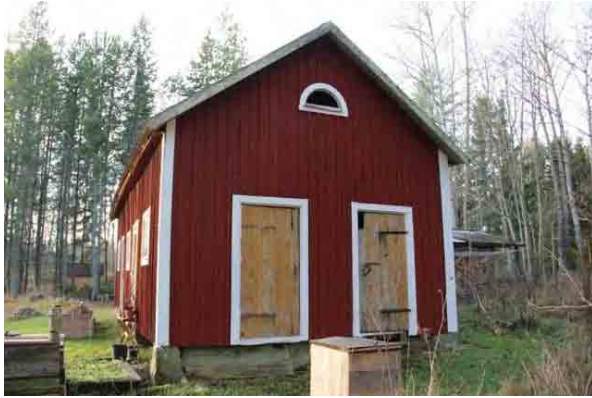
Grund: Sprickor i gjutna grunden.

Bild t.h. sprickor i grund, södra fasaden.

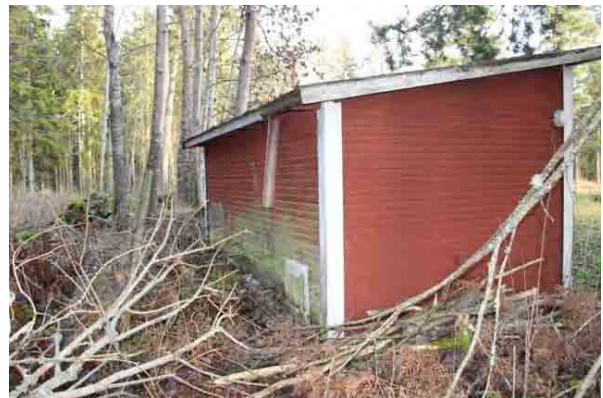
Bild t.h. västra gaveln och norra fasaden med hög marknivå.

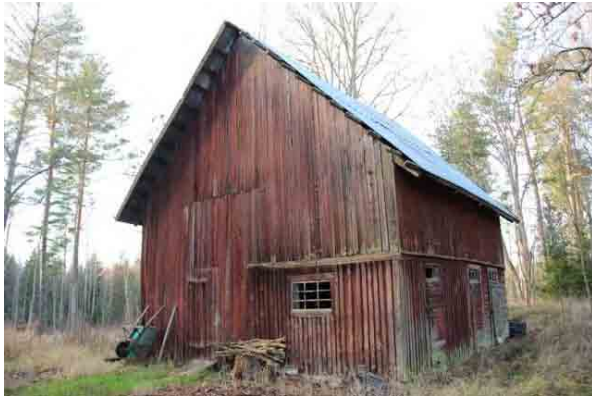
Bild t.v. Sydöstra gaveln, fönsterglas sakas.

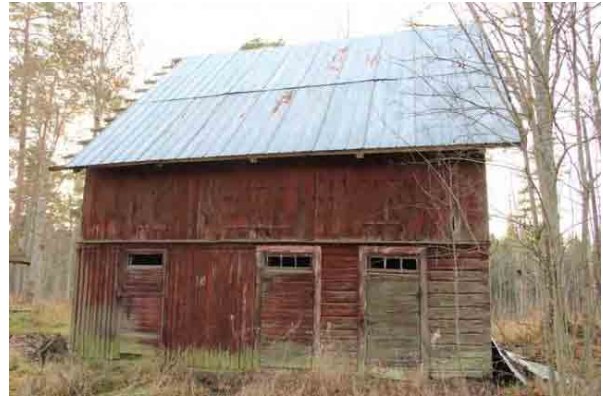
Tak: Skivor av takplåt saknas mot gavlarna. Rostangrepp i plåt.

Bild t.h. nordöstra fasaden, takplåt saknas mot södra gaveln, glas saknas i dörrarnas överljus.

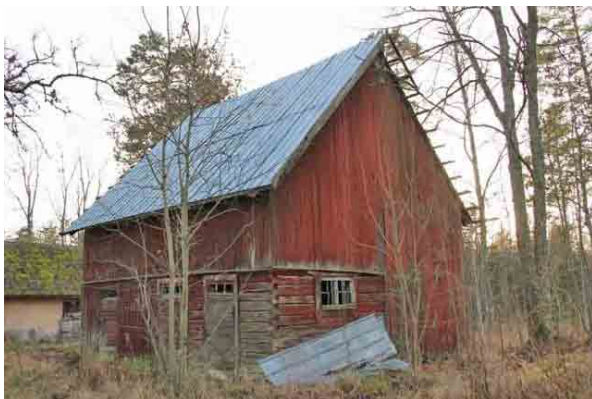
Bild t.v. nordvästra gaveln. takplåt saknas mot gaveln, fönsterglas sakas.

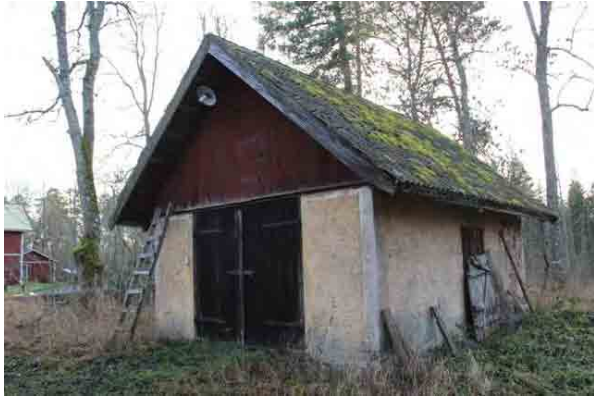
Bild t.v. nordöstra gaveln och nordvästra fasaden. Vattbrädor saknas.

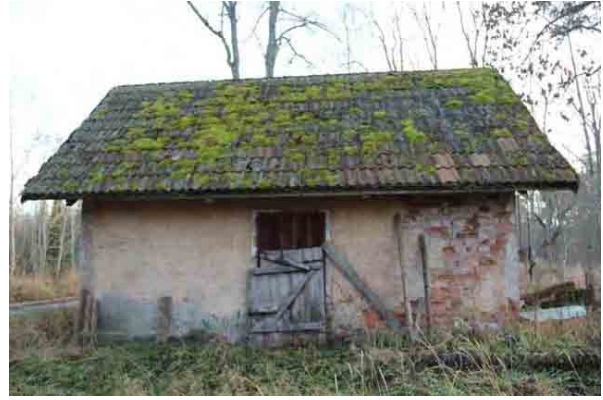
Fasad: P.g.a. hög marknivå kring byggnaden finns fuktskador finns i nedre delen av fasaden. Reveteringen har släppt på flera ställen. Sekundära lagningar med cementbruk förekommer.

Bild t.h. nordvästra fasaden med puts\_släpp. Vattbrädor saknas, puts\_släpp på fasaden.

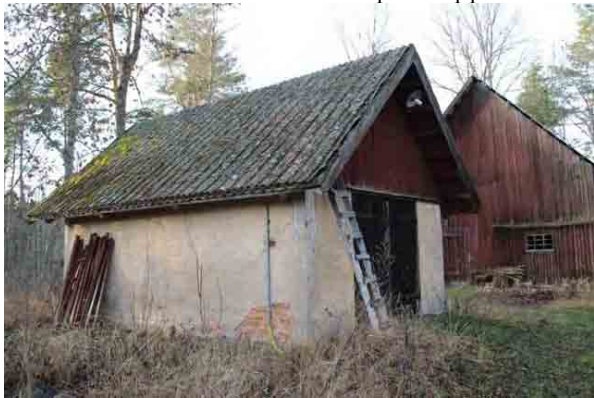
Bild t.v. nordöstra gaveln och sydöstra fasaden. Vattbrädor saknas, puts\_släpp på fasaden.

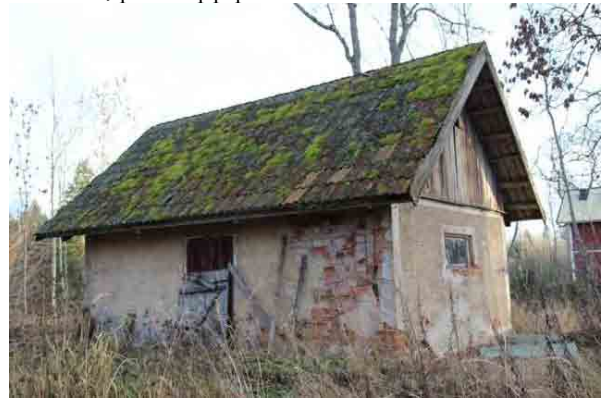
Bild t.h. nordvästra fasaden och sydvästra gaveln. Vattbrädor saknas, puts\_släpp på fasaden.

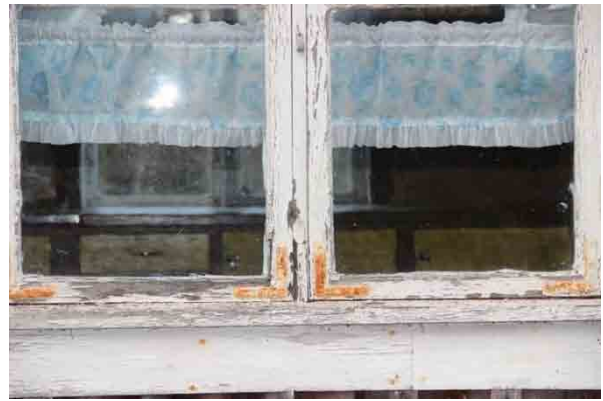
Bild t.h. fönster i behov av renovering.

Tak: Separat utredning av skadornas omfattning och förslag på lämplig åtgärd är nödvändig. Reparation av skorsten och rostskyddsbehandling av plåtbeslag.

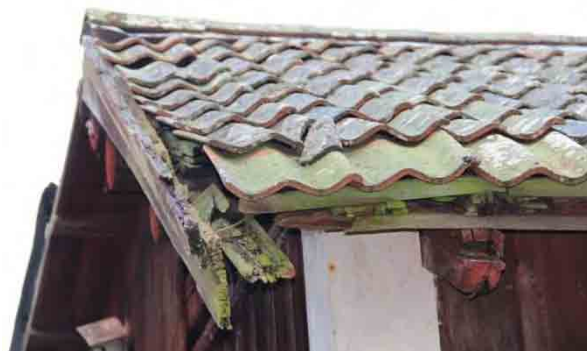
Tak: Pannor spräckta. Rötskador takutsprång. Omfattande skador i nordöstra delen av taket. Vindskivor saknas delvis. Frostsprängningar skorsten, rostangripna plåtbeslag.

Bild t.h. skador i södra takutsprånget.

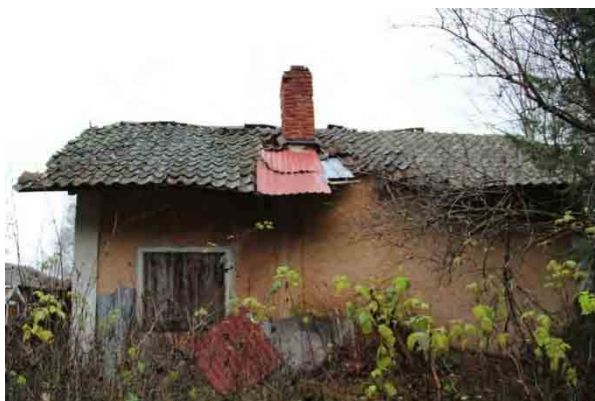
Bild t.v. sydvästra fasaden. Växtlighet och bråte inpå byggnaden. Omfattande skador i tak.

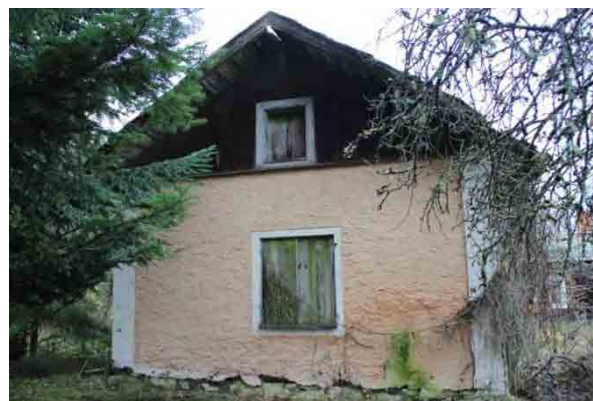
Bild t.h. sydöstra gaveln. Skador nedtill i fasaden.

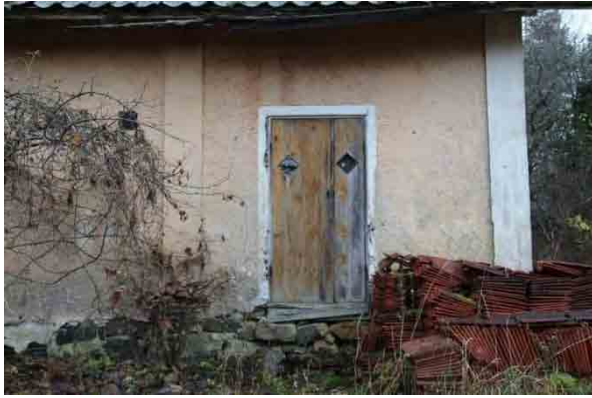
Bild t.v. del av nordöstra fasaden. Växtlighet och bråte in på byggnaden.

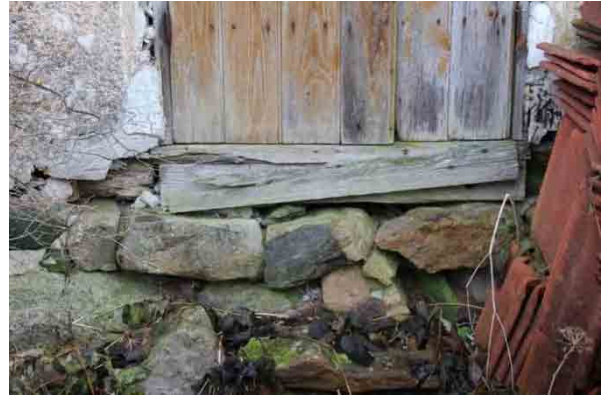
Bild t.h. del av nordöstra fasaden. Skador nedtill i fasaden.

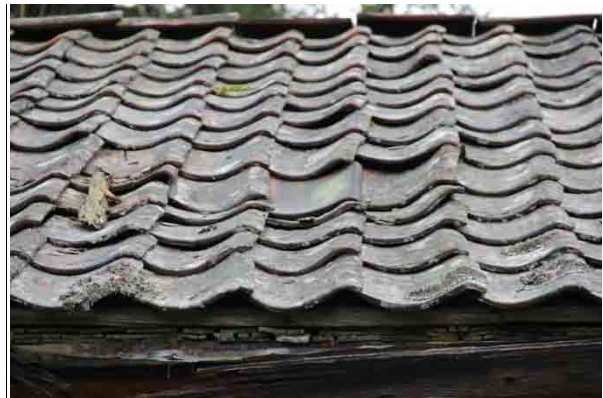
Bild t.h. handslaget flackt lertegel i oordning.

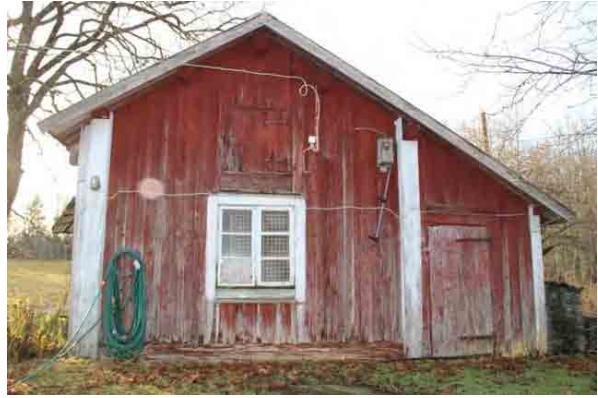
Bild t.h. Östra fasaden med vindslucka och dörr till den tillbyggda lutan. Takets åsar synliga. Panel och stomme är skadade nertill.

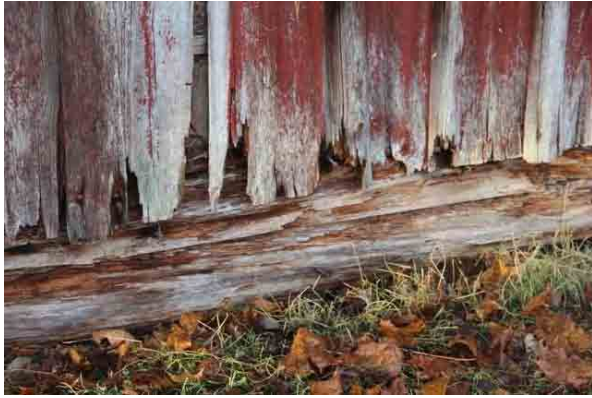
Bild t.v. Marknivån alltför hög mot byggnaden. Fotbräda saknas. Omfattande rötskador i panel.

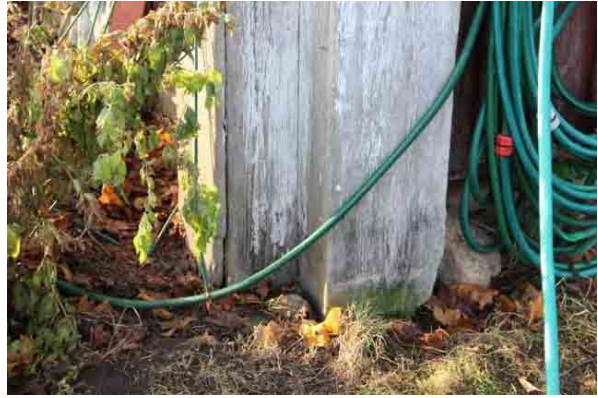
Bild t.h. Knut alltför marken.

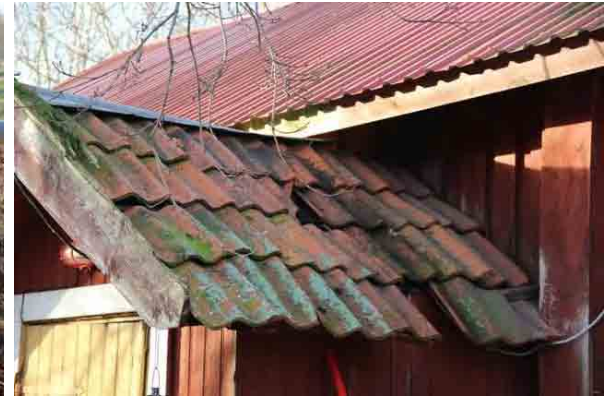
Bild t.h. tak till förstukvist med saknade pannor och tippande takfot. Saknad överliggare till vindskiva.

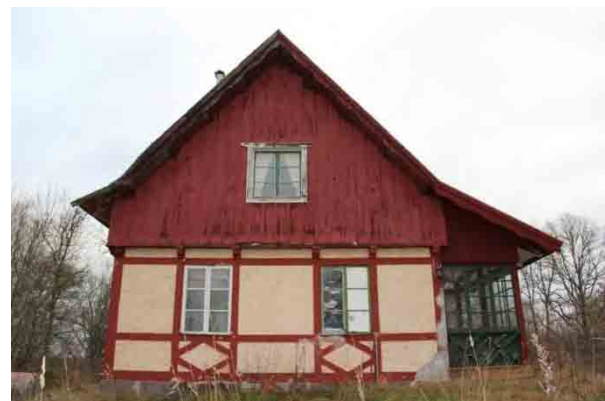
Bild t.h. Järnässtugan sedd från väster med tilläggsisolerat gavelröste med ytskikt av asfaboard och locklister. I nedre kanten av gavelröstet anas skador i asfaboarden.

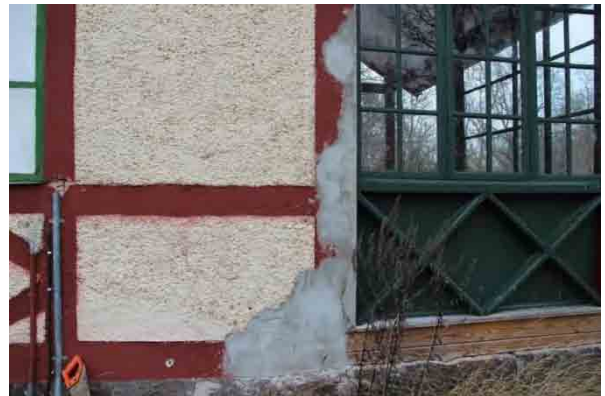
Bild t.h. Tidigare gjorda putslagningar på västra gaveln, med ett cementbaserat, slätt bruk.

Fasad: Cementputsade partier bör knackas bort. Putslagning med en kalkputs. Till spritputsade partier används en ballast som i storlek och typ påminner om originalet. Slätputsade partier putsas också lika befintligt. Avfärgning med i huvudsak kalkfärg om inte tidigare avfärgningar gjorts med en färgtyp som inte medger kalkfärgsstrykning. Asfaboard bör demonteras och delar av faserna bör åter kläs med spån som avfärgas med rödtjära eller röd slamfärg. Mindre sprickor kan lagas med kalkpasta.

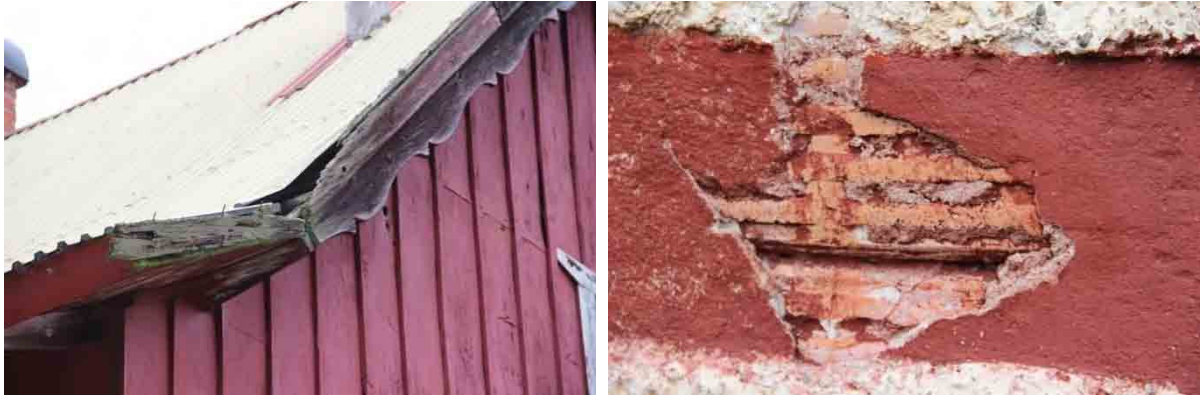
Bild t.v. Skador på vindskiva, nordvästra takutsprånget.

Bild t.h. Putsbortfall och bakomliggande spiktegel på södra fasaden. "Korsvirkets" fackverksindelning är endast ett dekorativt inslag med slätare putspartier avfärgade i en röd kulör.

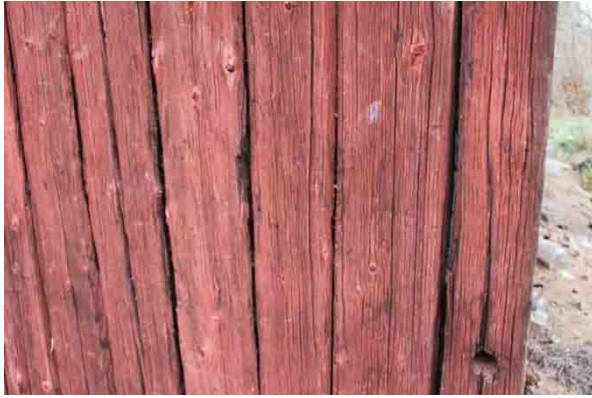
Bild t.v. Fasaden mot öster är något väderbiten.

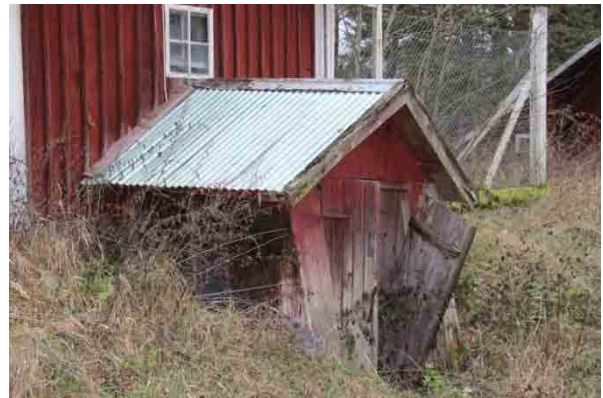
Bild t.h. Nedgången till källaren med nedfallet dörrblad.

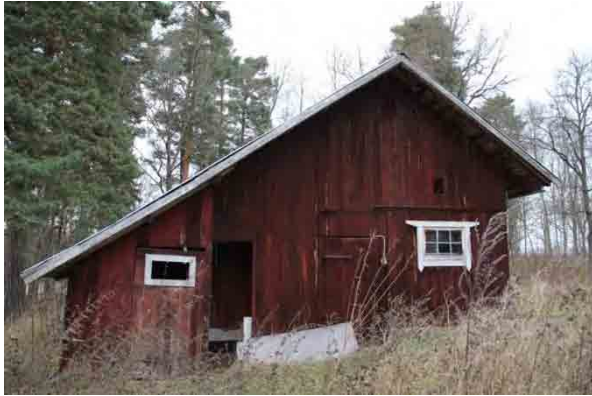
Bild t. v. Byggnaden sedd från söder med saknat dörrblad och ett saknat fönster.

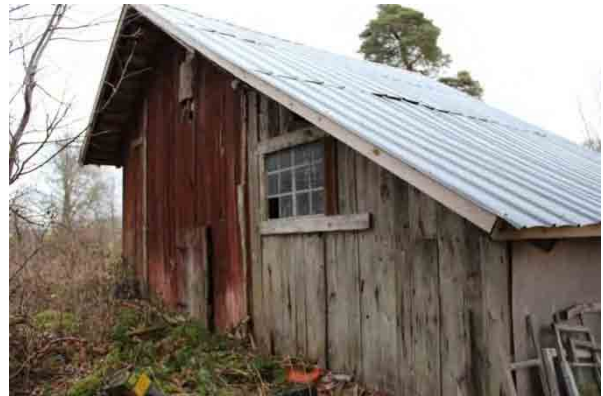
Bild t.h. Byggnaden sedd från nordväst. Marknivån ligger för högt mot fasaden, skador i panelen har uppstått. Fönstret saknar någon ruta samt har fått provisoriska fönsterfoder.
