Fläckebo kyrkstallar

Restaurering av fasader och tak

Antikvarisk Rapport

Fläckebo Klockarbol 1:3
Fläckebo socken
Sala kommun
Västmanland

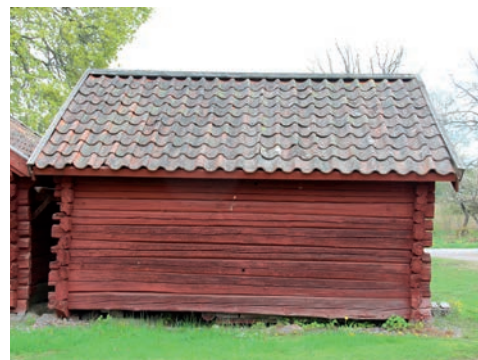
Figur 6. Västra fasaden innan åtgärd. Foto: Tobias Mårud.

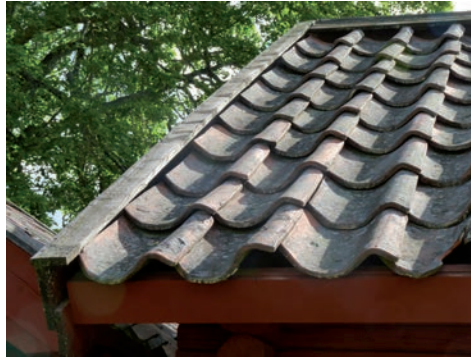
Figur 10. Exempel på täckebräda som inte når tillräckligt över tegelpannorna. Foto: Tobias Mårud.

Nockbrädorna som tillkom vid renoveringen 1996-97 har bytts då virket var av bristande kvalitet och hårt åtgånget. Även täckbrädor, vilka ligger mot vindskivornas överkant, har bytts i flera fall då dessa ofta var för smala med glipor mellan tegel och täckbräda som följd.

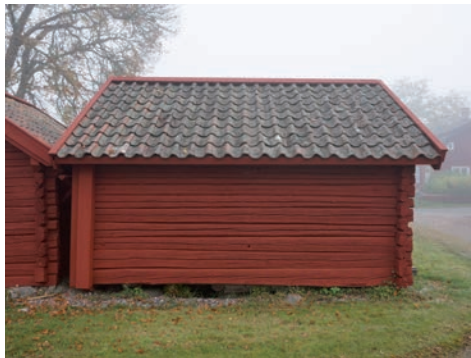
Figur 12. Västra fasaden efter åtgärd, observera knutlådan till vänster. Foto: Tobias Mårud.

Norra gaveln försågs med skyddspanel av sågat furuvirke i breda bredder. Även nordvästra knuten kläddes med en knutlåda. Till dold spikning används modern, galvad spik, till synlig spikning används smidd spik. Vid underhåll av taket ersattes nockbrädor, vindskivor och täckbrädor.

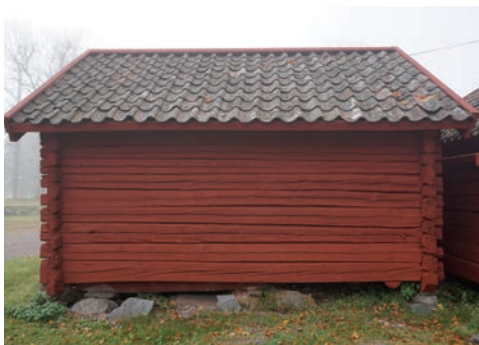
Figur 13. Östra fasaden efter åtgärd. Foto: Tobias Mårud.

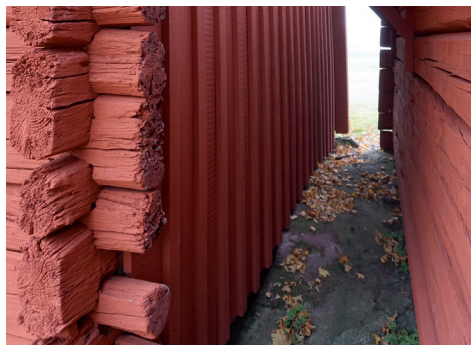
Figur 14. Norra gaveln har täckts med en skyddande panel. Foto: Tobias Mårud.

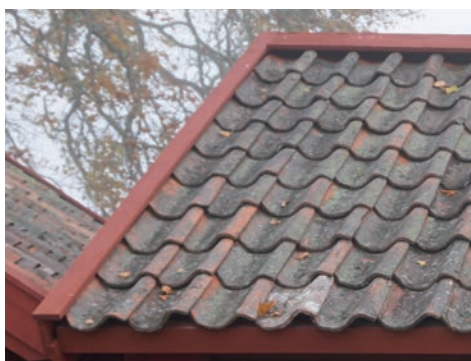
Figur 16. Taket har fått nyanock- och täckebrädor, här västra takfallets norra del. Foto: Tobias Mårud.

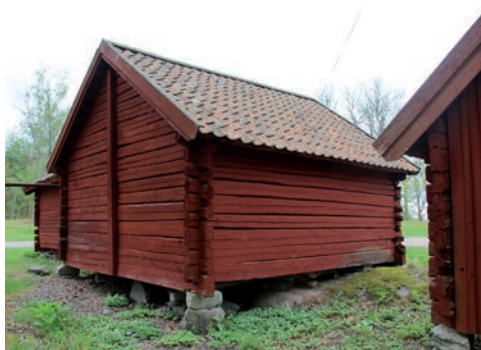
Figur 19. Byggnaden sedd från sydväst innan åtgärd. Foto: Tobias Mårud.

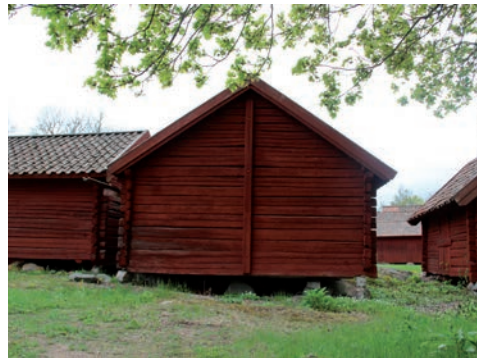
Figur 20. Östra gaveln innan åtgärd. Foto: Tobias Mårud.

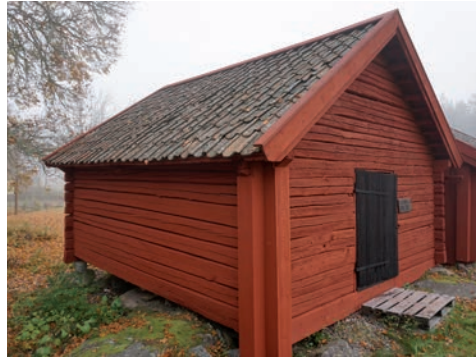
Figur 24. Byggnaden sedd från nordväst efter åtgärd. Foto: Tobias Mårud.

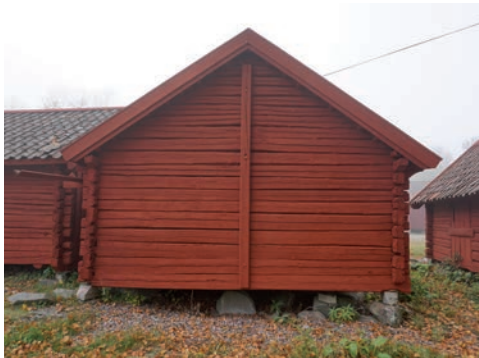
Figur 25. Östra gaveln efter åtgärd. Foto: Tobias Mårud.

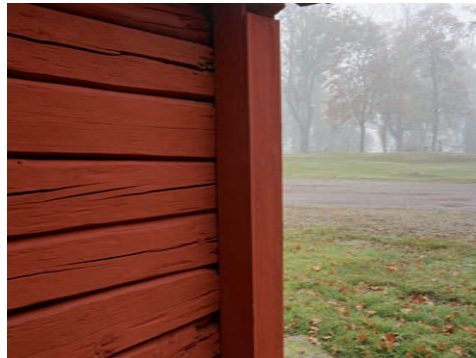
Figur 26. Nordvästra hörnets knutlåda. Foto: Tobias Mårud.

Knuten i nordvästra hörnet är i mycket dåligt skick och har skyddats med en knutlåda. På taket harnock- och täckbrädor ersatts.

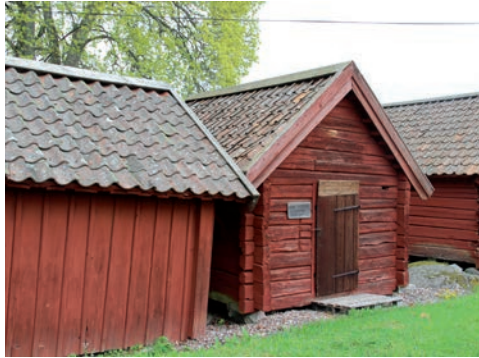
Figur 29. Byggnaden sedd från nordväst innan åtgärd. Foto: Tobias Mårud.

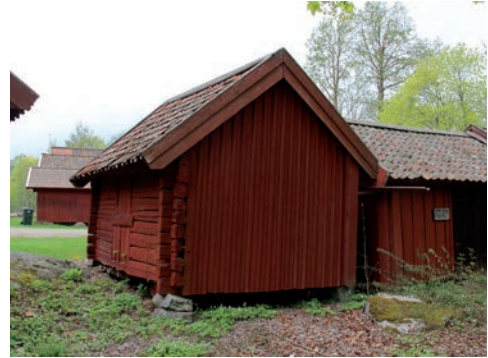
Figur 30. Östra gaveln innan åtgärd. Foto: Tobias Mårud.

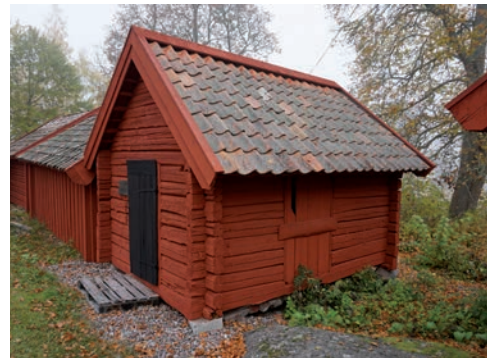
Figur 32. Södra fasaden och takfallet efter åtgärd. Foto: Tobias Mårud.

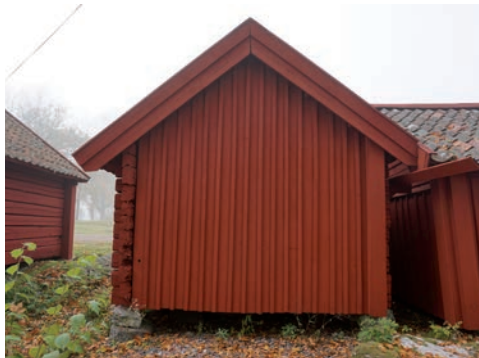
Figur 33. Östra gaveln efter åtgärd. Foto: Tobias Mårud.

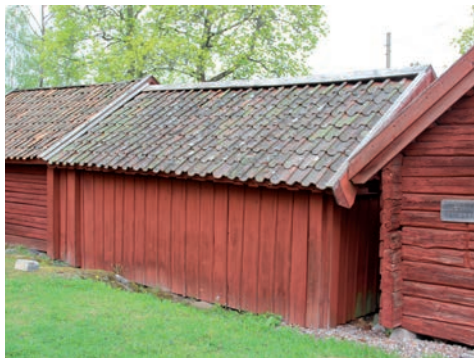
Figur 36. Västra fasaden innan åtgärd. Foto: Tobias Mårud.

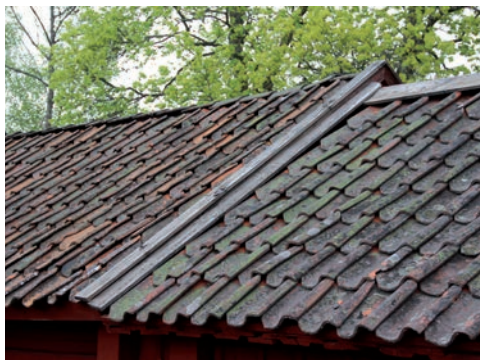
Figur 37. Norra delen av västra takfallet innan åtgärd. Foto: Tobias Mårud.

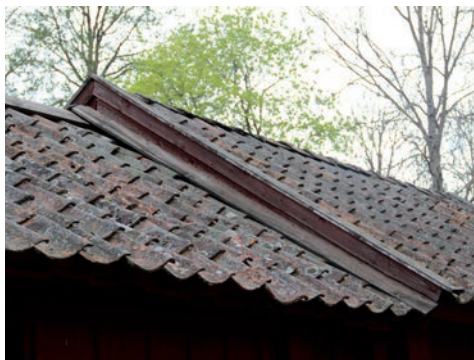
Figur 38. Norra delen av östra takfallet innan åtgärd. Foto: Tobias Mårud.

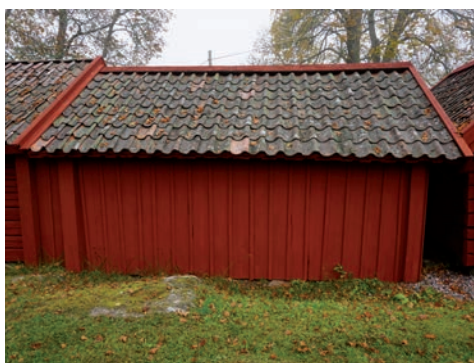
Figur 40. Västra fasaden efter åtgärd. Foto: Tobias Mårud.

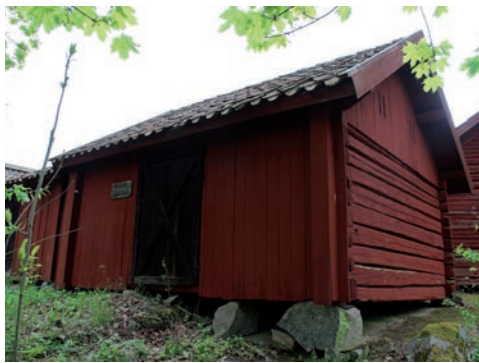
Figur 43. Byggnaden sedd från nordöst innan åtgärd. Foto: Tobias Mårud.

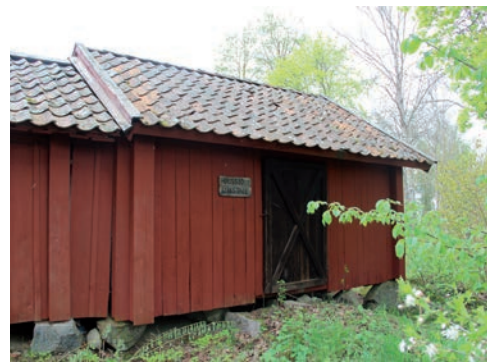
Figur 44. Östra fasaden innan åtgärd. Foto: Tobias Mårud.

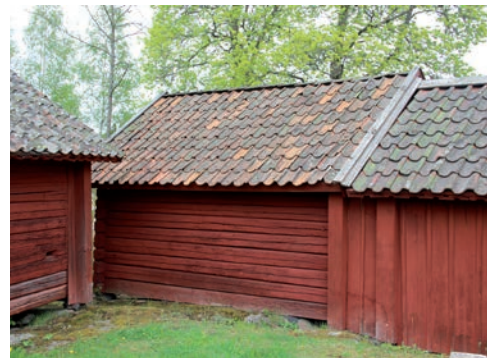
Figur 46. Västra fasaden innan åtgärd. Foto: Tobias Mårud.

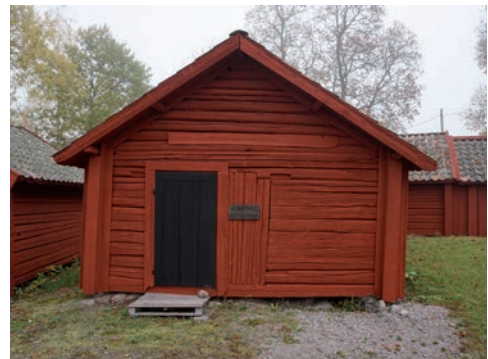
Figur 57. Västra gaveln efter åtgärd. Foto: Tobias Mårud.

Östra gaveln försågs med skyddspanel av sågat furuvirke i breda bredder. Till dold spikning används modern, galvad spik, till synlig spikning används smidd spik. Vid underhåll av taket behölls vindskivorna, med urtag för tegelpannor, trots mindre rötskador.

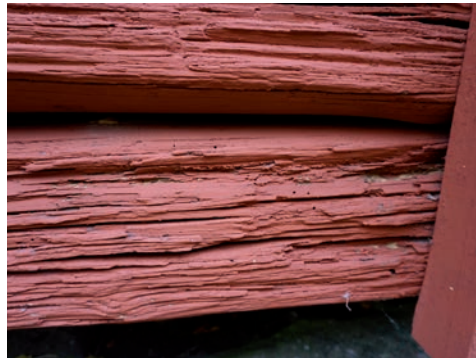
Figur 61. Detalj från västra delen av norra fasaden visar på skador i ytan av timret. Foto: Tobias Mårud.

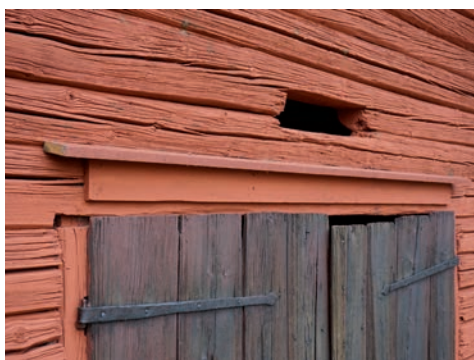
Figur 77. Dropplisten ersattes, här syns den nya. Foto: Tobias Mårud.

Nyanock- och täckbrädor samt nya vindskivor på östra gaveln. Dropplisten över porten i sydöstra gaveln har ersatts.

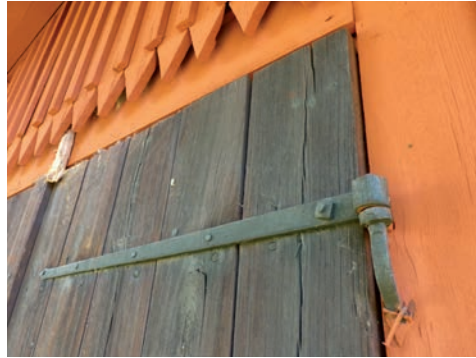
Figur 85. Detalj av porten, ena bandhångjärnet innan rotskyddsmålning. Foto: Helén Sjökvist.

Endast rödfärgning och tjärning, i övrigt åtgärdades byggnaden 2014.

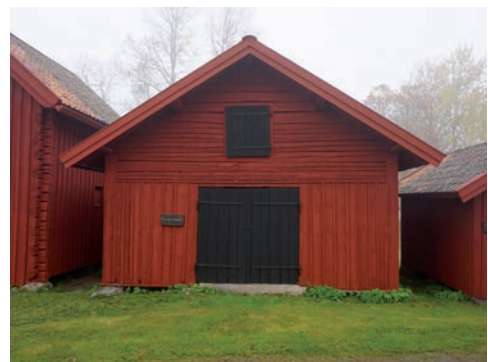
Figur 95. Södra gaveln efter åtgärd. Foto: Tobias Mårud.

Byggnadens tak åtgärdades 2014 men täckskivorna lämnades omålade. Fotbrädan har ersatts på västra delen av södra fasaden. Östra delen av fotbrädan ska ha åtgärdats efter slutbesiktning.

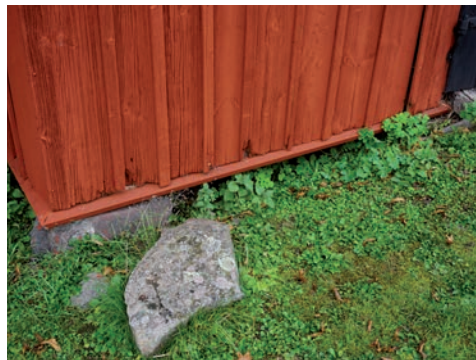
Figur 99. Ny fotbrädan väster om porten i södra gaveln. Foto: Tobias Mårud.

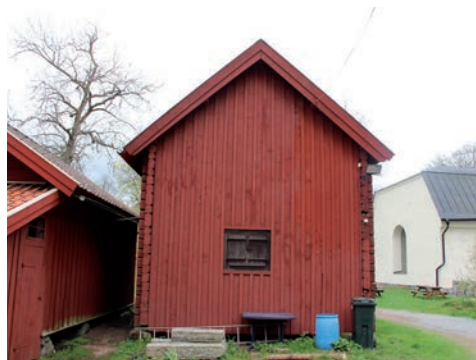
Figur 101. Norra gaveln innan åtgärd. Foto: Tobias Mårud.

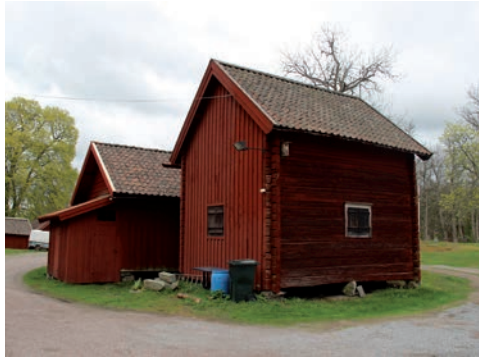
Figur 102. Byggnaden sedd från nordväst innan åtgärd. Foto: Tobias Mårud.

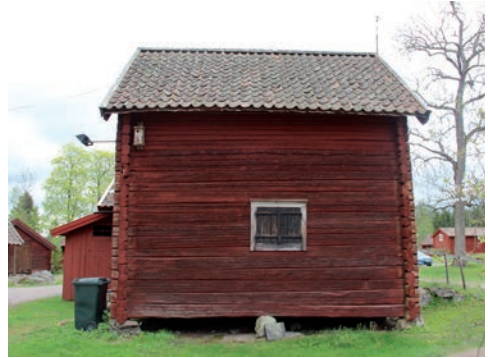
Figur 103. Västra fasaden innan åtgärd. Foto: Tobias Mårud.

Östra fasaden försågs med skyddspanel av sågat furuvirke i breda bredder. Till dold spikning används modern, galvad spik, till synlig spikning används smidd spik. Luckan som sitter i östra fasaden försågs med vattbräda över och undertill. Fodret till luckan i västra fasaden tjärades, det hade tidigare målats vitt.

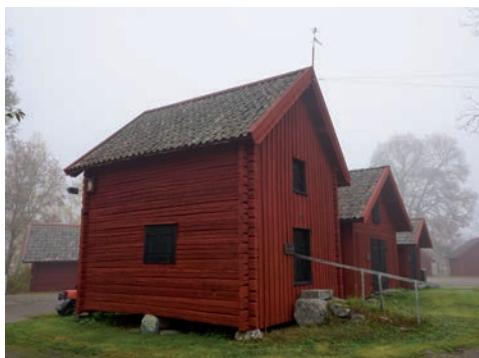
Figur 108. Byggnaden sedd från sydväst efter åtgärd. Foto: Tobias Mårud.

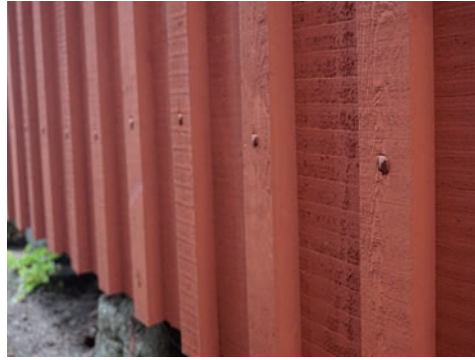
Figur 111. Detalj av östra fasadens panel, med smidda spökskallar. Foto: Tobias Mårud.
