Heds kyrka

Byte av el- och värmesystem samt elektrifiering av klockringning

Antikvarisk rapport

Brickebo 1:7
Heds socken
Skinnskattebergs kommun
Västmanland

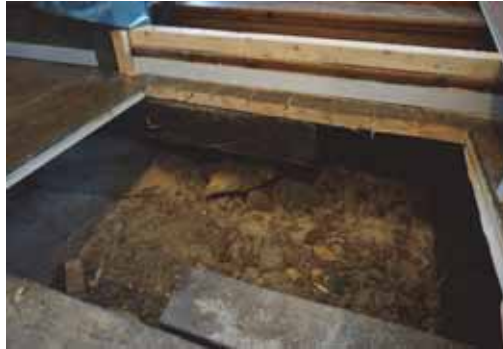
Figur 10. Upptaget golv i mittgången vid det förhöjda koret. Foto: Tobias Mårud.

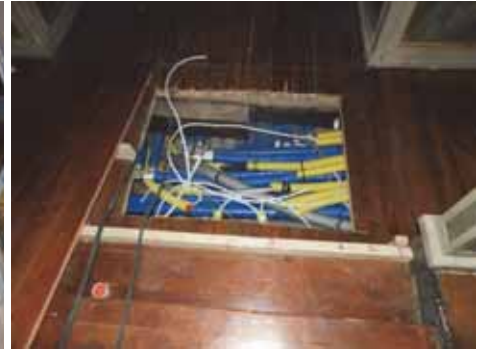
Figur 11. Efter installationer är samma plats fylld med slangar för eldragningar och rör för värmeanläggningen.

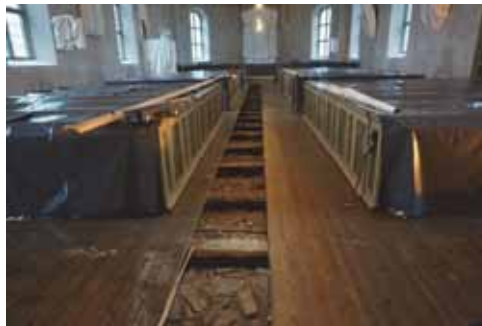
Figur 12. Upptaget golv i mittgången. Foto: Tobias Mårud.

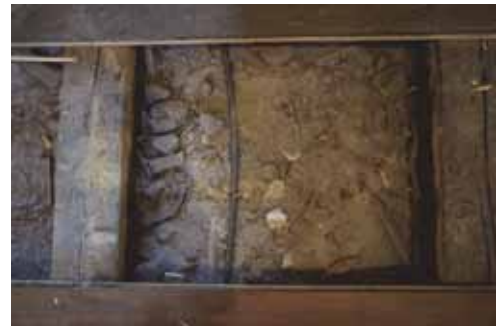
Figur 13. Fyllning i golvbjälklag, mittgången, EDIL-kabel och bit av målad puts. Foto: Tobias Mårud.

Tidigare kabeldragningar under golvet bestod delvis av så kallad Edil-kabel. Denna är en pappersarmerad gummi/blyledning som tillverkades från 1931 fram till början av 1950-talet då PVC-manteln tog över. Edil-kabel består av ett ledarhölje av gummi, ett lager gummi till, blymantel, därefter flera lager av pappersslindning/ impregnering och sist impregnerad bomullsgarnsflätning.

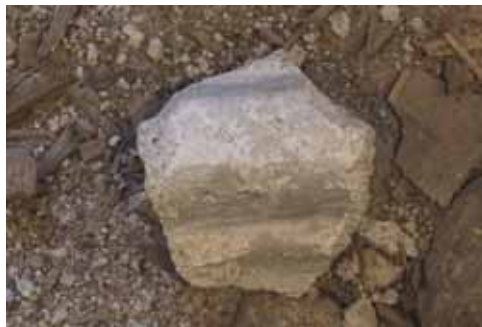
Figur 14. Bit av målad puts i fyllningen. Foto: Tobias Mårud.

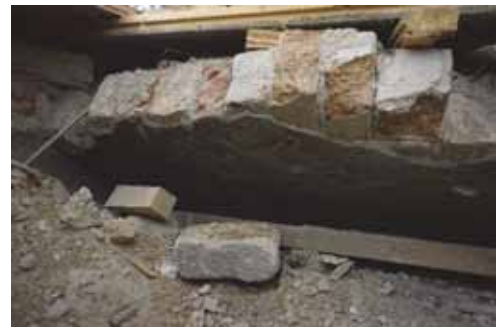
Figur 15. I sakristians öppning syns resterna av en valvslagning tillhörande ytterligare ett varmluftsschakt, eller kanal, i övrigt utfyllnadsmaterial och en sekundär valvslagning eller täckning av tidigare upptaget hål i taket till värmecentralen under sakristian. Foto: Tobias Mårud.

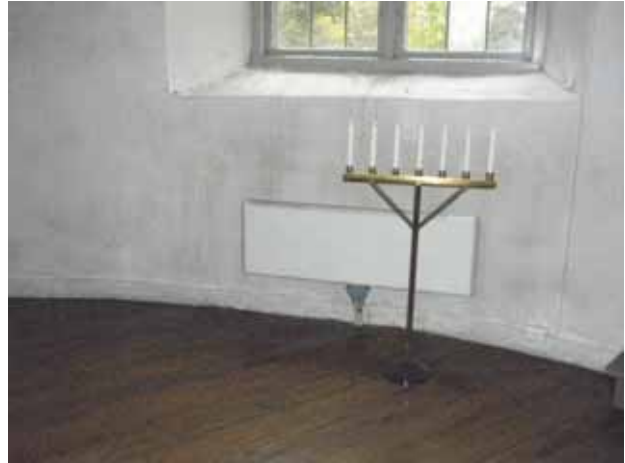
Figur 23. Äldre radiator i korets västra del.

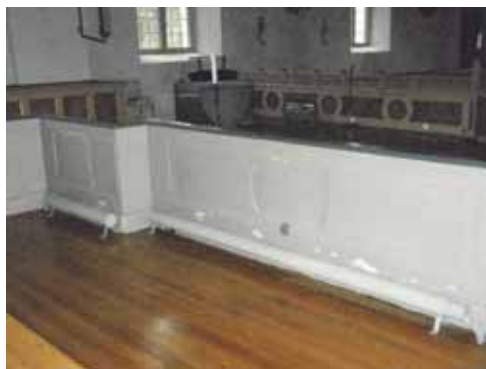
Figur 24. Äldre radiatorer innanför altarringen.

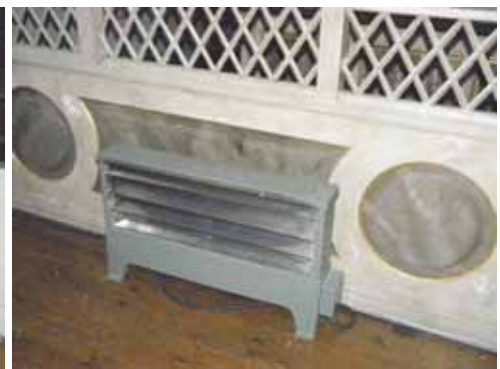
Figur 25. Äldre radiator ståendes framför västra bänkkvarteret.

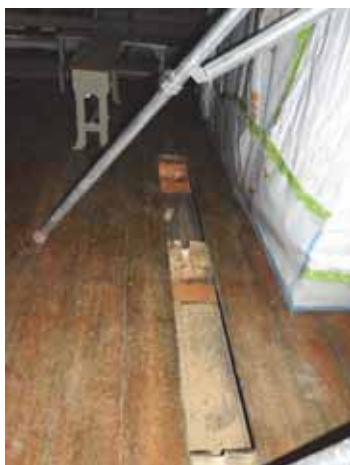
Figur 44. Upptaget golv på läktaren för att rymma elinstallationer.

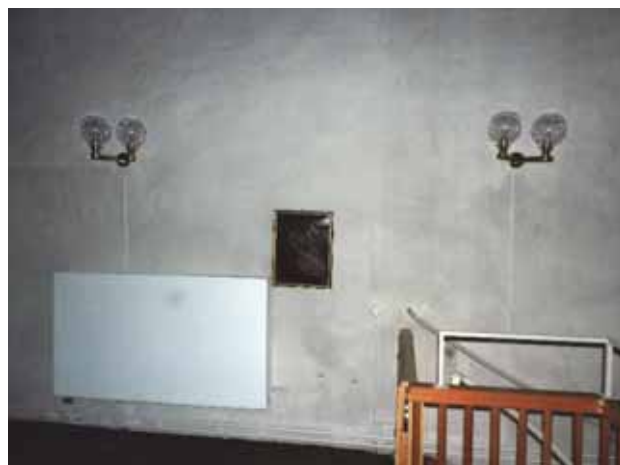
Figur 45. Kablar till befintliga armaturer på läktaren klamrades på väggen.

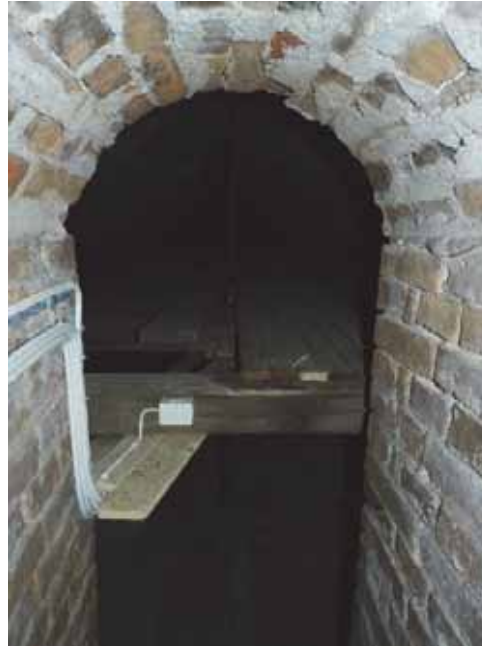
Figur 47. Ny kabelbräda på vind över långhus.

Vinden har kompletterats med en ny kabelbräda och ny belysning. Ny eldragning har gjorts fram till samtliga ljuskronor. Några större ingrepp har det dock inte inneburit.

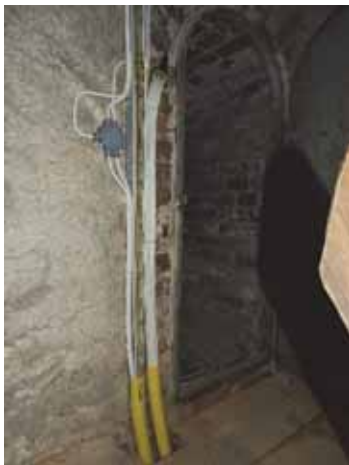
Figur 48. Befintliga kabelvägar mellan vapenhus och vind utnyttjades för nydragning av el.

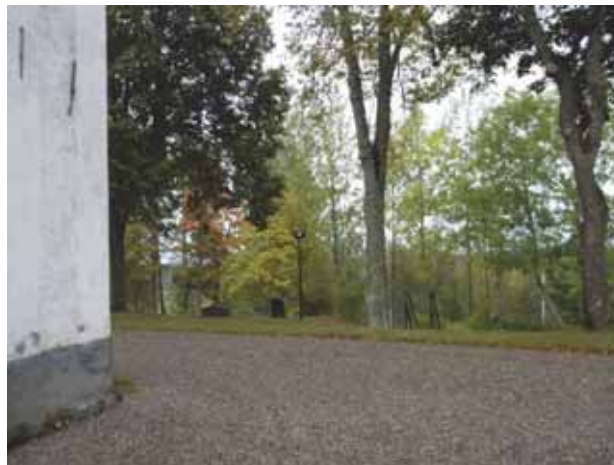
Figur 49. Befintliga fasadstrålkastare på kyrkogården byttes och den nya armaturen flyttades direkt utanför kyrkogårdsmuren.

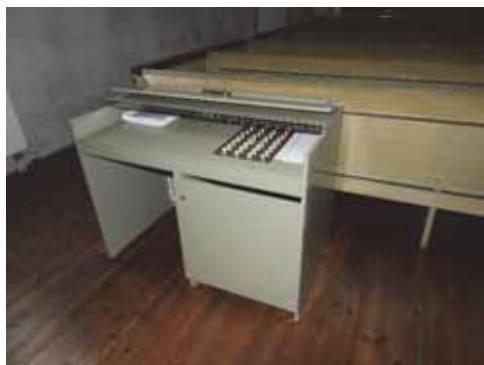
Figur 54. Ny manöverpulpet.

I långhusets nordöstra del har en ny manöverpulpet placerats. Pulpeten ersatte en äldre befintlig anläggning . Pulpeten är målad med Wiboline linoljefärg NCS S5010-G90Y.

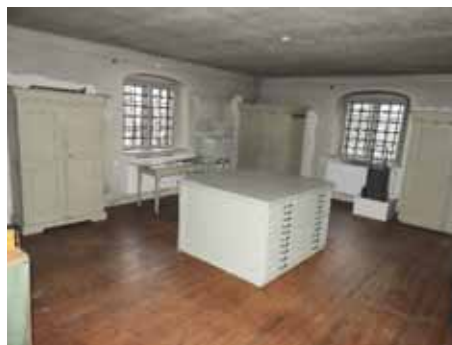
Figur 57. Sakristian efter att mattan tagits bort.

I sakristian har den heltäckningsmatta som tidigare legat på golvet tagits bort och det äldre trägolvet har frilagts. Ingen åtgärd utöver rengöring har gjorts på detta. Väggarna var sedan tidigare målade med en modern färgtyp och uppvisade stora färgsläpp bakom skåp etc. Väggarna var också mycket smutsiga. Efter skrapning och rengöring avfärgades väggarna med en kulturkalkfärg/kalkfärg våt, bruten i kulör motsvarande cirka NCS 0502-Y.

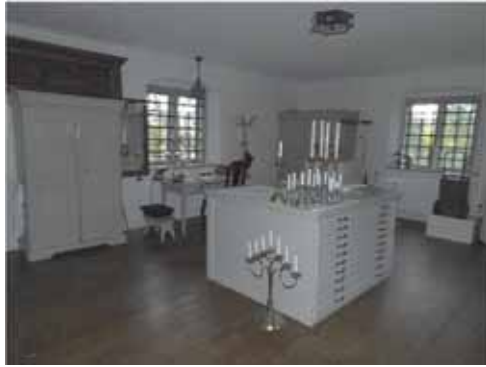
Figur 58. Sakristian färdigställd.

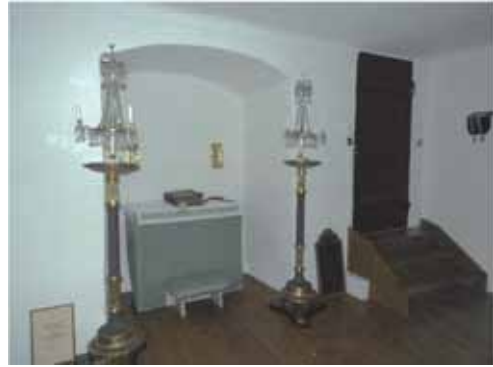
Figur 59. Sakristian färdigställd.

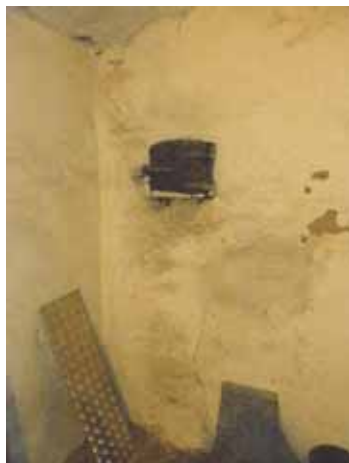
Figur 60. Lucka för äldre kaloriförsyning.

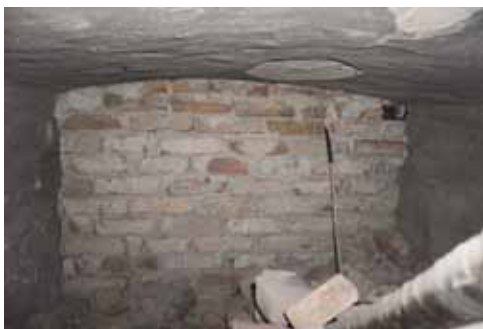
Figur 64. Del av det tidigare kalorifersystemet som utnyttjades för dragning av rör för den vattenburna värmen från källaren till långhuset.

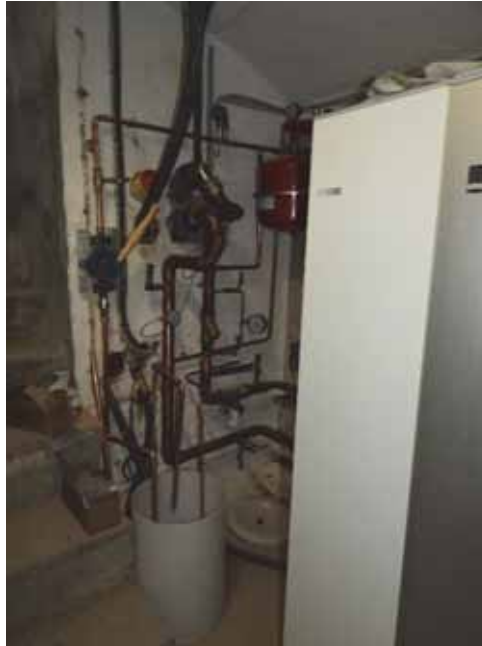
Figur 67. Färdigmonterade rör vid källartrappan.

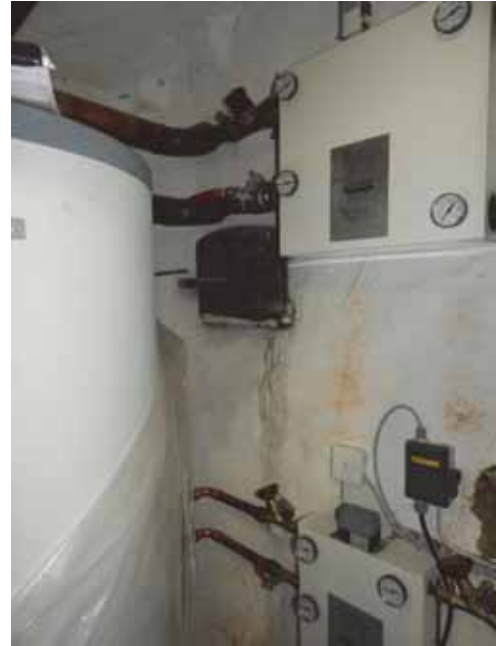
Figur 68. Den äldre luckan finns kvar som ett spår efter kaloriferuppvärmningen.

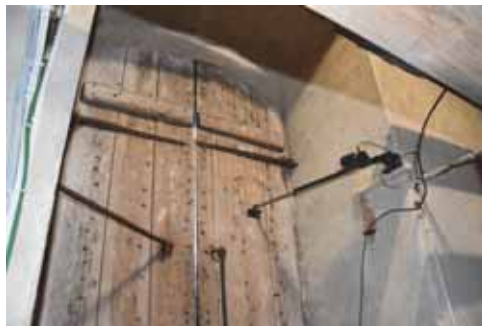
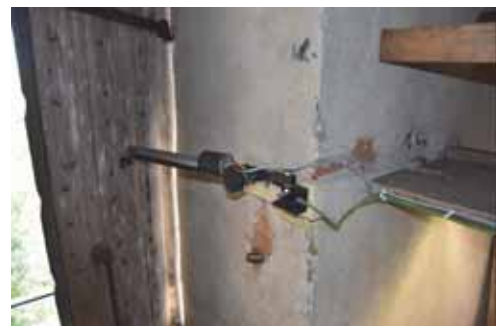
Figur 69. Elektrisk lucköppning installerad på ljudluckorna. Foto: Svensk Klimatstyrning.

Figur 70. Elektrisk lucköppning installerad på ljudluckorna. Foto: Svensk Klimatstyrning.

I tornet har automatik tillkommit för öppning av ljudluckor med tillkommande infästning av dragstängen till lucköppnaren.

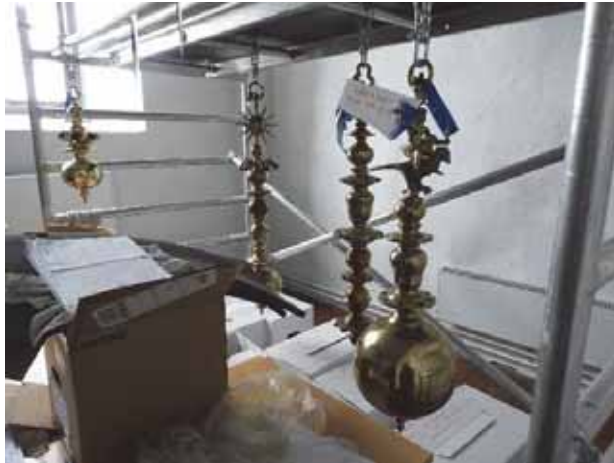
Figur 72. Ljuskronor nedmonterade.

De tre äldre kronorna rengjordes från lack genom kokning i bad med soda, natriumhydroxid, och neutraliserades därefter i svagt syrabad. Delarna handpolerades med Brasso putsmedel utan slipmedel. Delarna sprutlackerades med cellulosalack. Åtgärdsförslaget innebar att krokiga ljusarmar skulle riktas. Ljusarmar med slitna fästklackar skulle lödas med silverlod (silverfosforkoppar) eller tenn, beroende på skadans storlek, och metallen filas till rätt form. Sprickor i metallen eller lödningar som håller på att gå upp löddes med silverlod. Alla kablar, anslutningar och lamphållare har bytts mot ny typgodkänd jordad utrustning. Ny elledning utfördes med en guldfärgad kabel. Lamphållarna monterades med klammer av mässingsplåt runt armar etc. Inga ytterligare hål fick borraras i mässingen. Dimbara LED-lampor monterades.

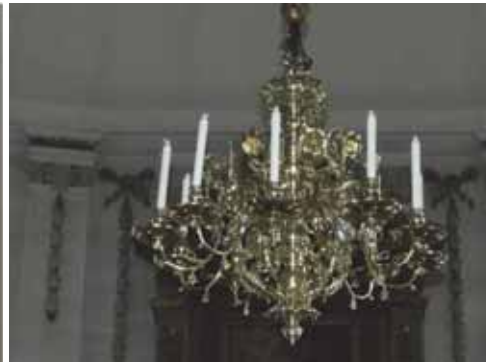
Figur 74. Ljuskrona efter åtgärder.

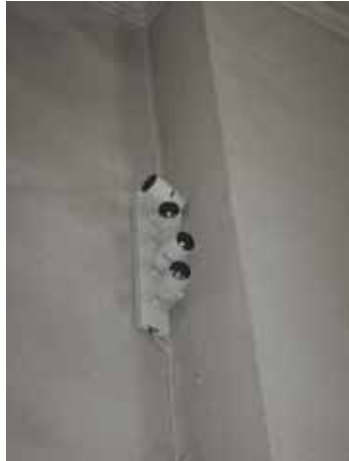
Figur 77. Nya spotlights i koret.

Fyra nya ljusskenor med spotlights har tillkommit i koret.

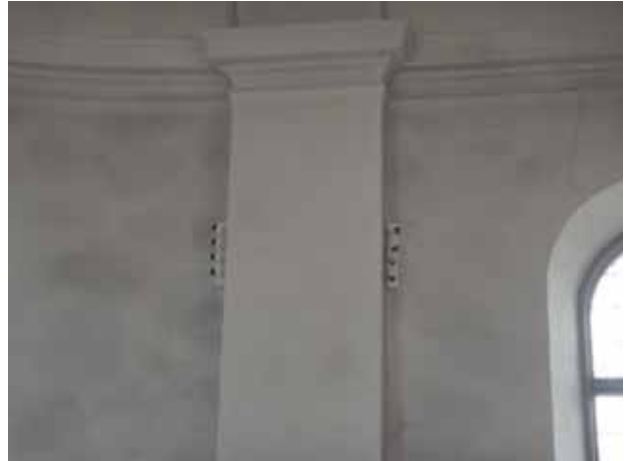
Figur 78. Nya spotlights i koret.

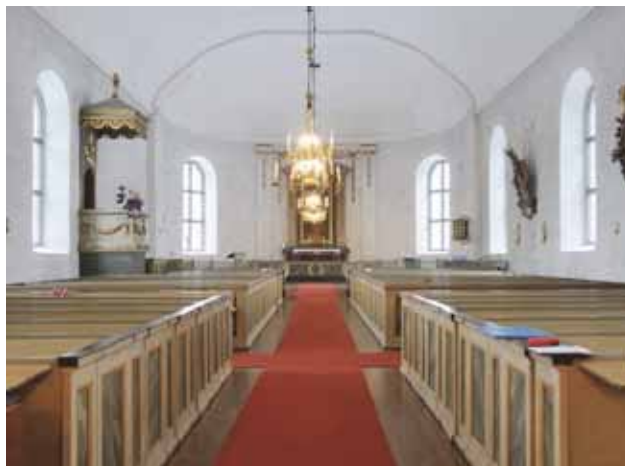
Figur 79. Kyrkorummet före montering av nya högtalare i koret.

Den gamla högtalaranläggningen i koret har ersatts av ny teknik. Tidigare högtalare var monterade hängande, i anslutning till den främre ljuskronans pendel. Nya högtalare har placerats på stativ framme i koret.

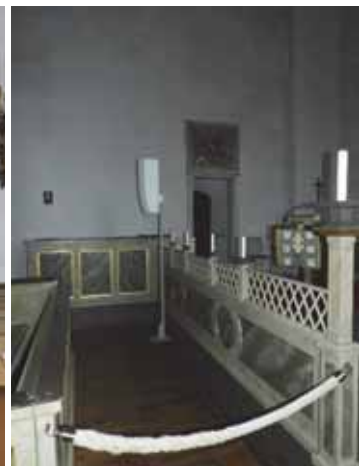
Figur 80. Nya högtalare placerade på stativ.

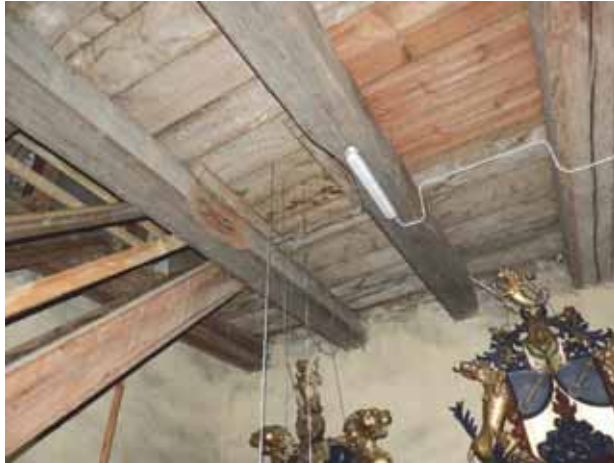
Figur 86. Vajrar till ringverket före åtgärder.

Den gamla tramppulpeten på tornplan 2 bevarades men vajrarna upp till klockorna spärrades för att förhindra personskador med rörliga delar i publik miljö. Tunnare wire för klämtningen har även den tagits ur funktion.

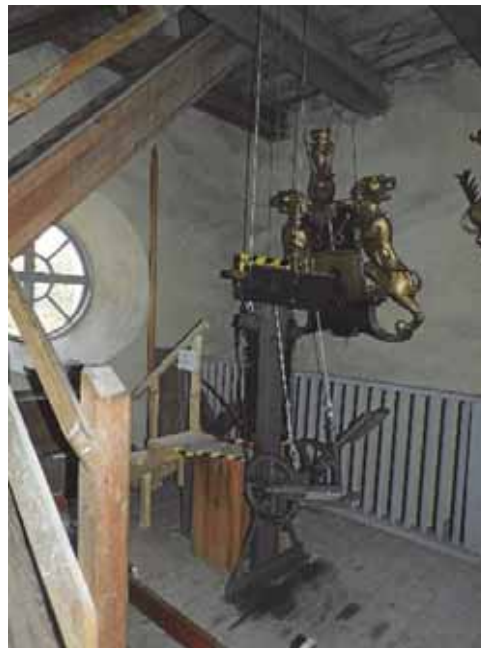
Figur 88. Ringverket efter åtgärder.

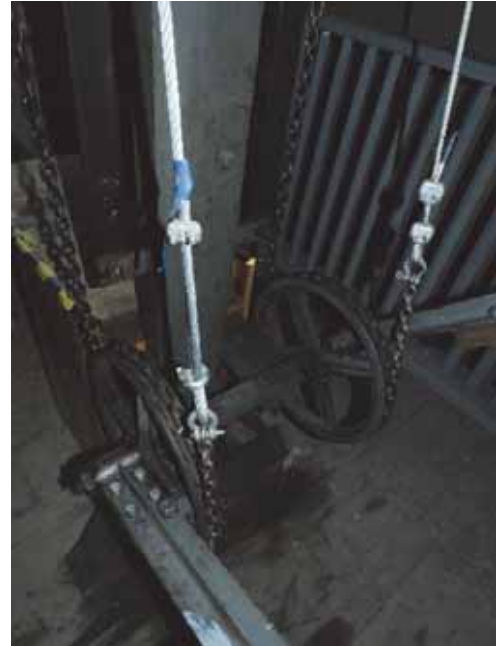
Figur 90. Ringverket efter åtgärder.

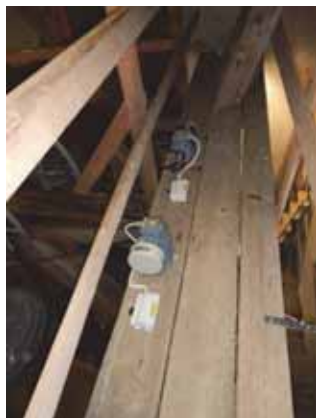
Figur 93. Motorer till elektrisk klockringning. Foto: Svensk Klimatstyrning.

Styrskåpet för den nya klockringningen placerades på tornplan 5, bredvid lucköppningsskåpet. Motorerna placerades ovan klockorna på plan 6 och klockorna försågs med nya linhjul. De tidigare små kedjehjulen ersattes med större hjul.
