Österåkers kyrka

Invändig renovering

Antikvarisk medverkan

Österåkers kyrka 1:1
Österåkers socken
Vingåker kommun
Södermanlands län
Södermanland

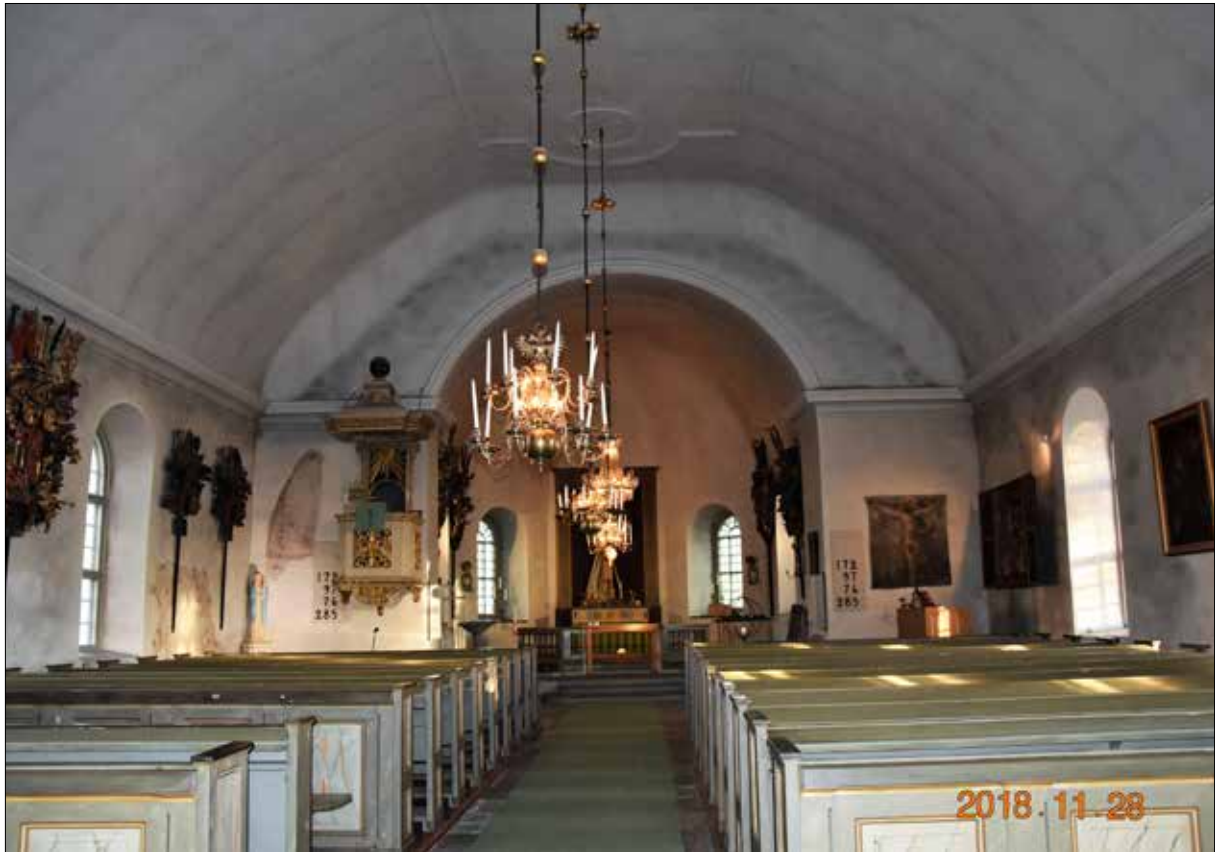
Figur 4. Kyrkorummet som det såg ut före renovering i november 2018.

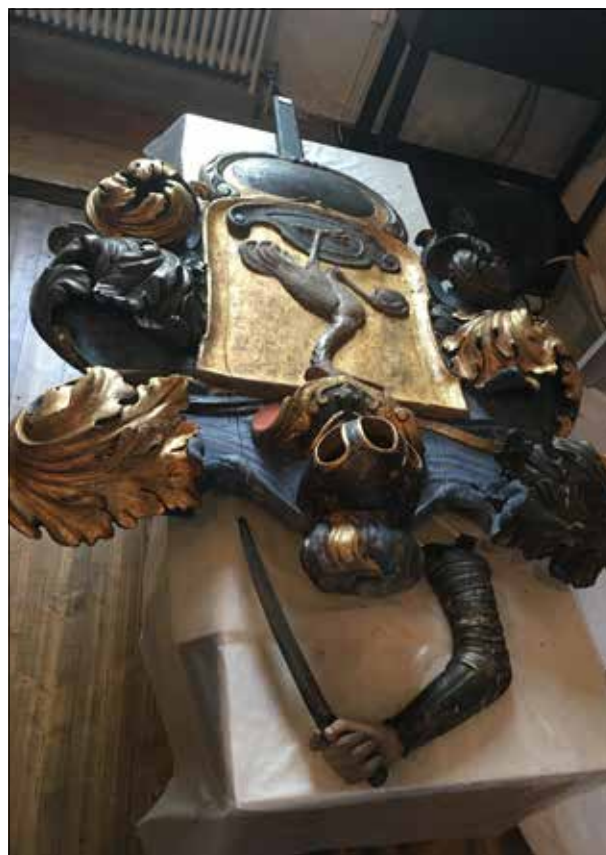
Figur 14. Huvudbanér/epitafium nedtagen för rengöring av konservator.

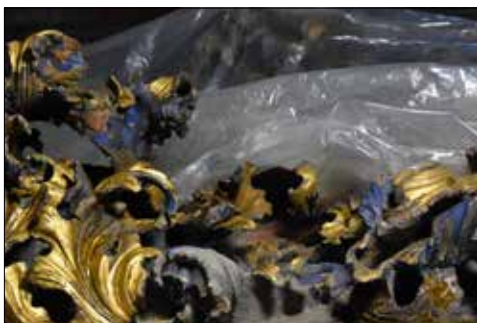
Figur 30. Detalj av förgyllningar som behöver tas om hand av konservator.

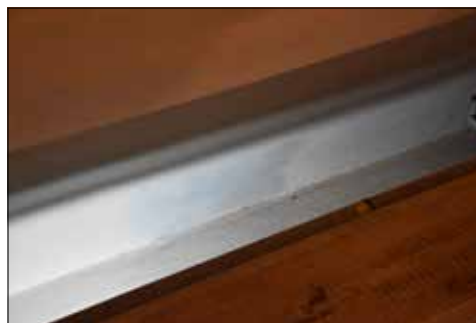
Figur 31. Detalj av provmålade ytor. Låsten mellan tak och vägg i snagt blå nyans. Det bestäms senare att taket fortsättningsvis blir vitt.

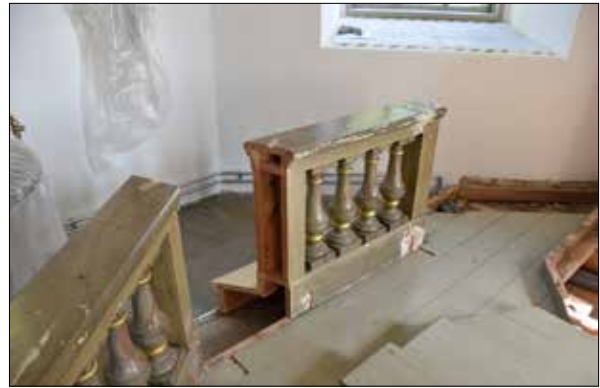
Figur 45. Altarringen har förkortats, maj 2019.

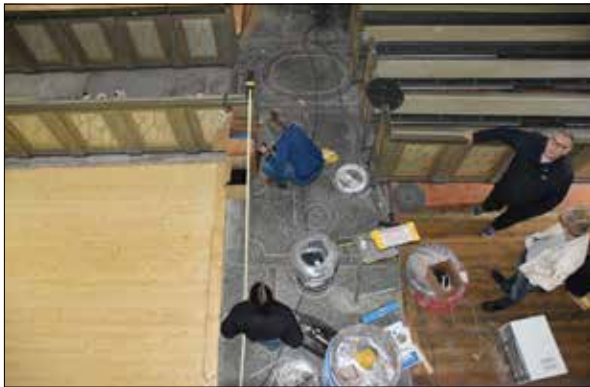
Figur 52. Kontrast mellan nyslipat och ännu inte slipat golv. Utblick från läktaren.

behandlats med hårdvaxolja. Nytt brädgolv har också lagts in i koret i den del som innanför altarringen var förhöjd genom ett tröpodium i två avsatser. Alla befintliga trägolv i kyrkosalen har slipats. Korets brädgolv och plankgolvet framför träbänkarna i den främre delen av kyrkan har målats med linoljefärg i grå kulör NCS S 3005-G80Y likt kalkstengolvet. Övriga golv har efter slipning behandlats med hårdvaxolja.

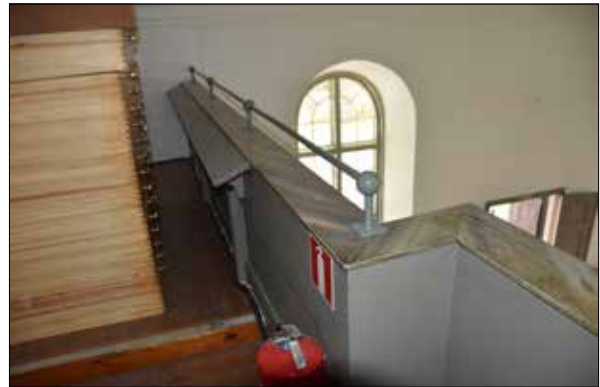
Figur 53. Läktarens smidesrärke före ommålning.

Smidesracket i koret var borttaget, endast handledare vid trappan upp till koret fanns kvar och var målat i en grön kulör. Övrigt räcke kunde plockas fram och därefter målades både handledare och räcke med brun linoljefärg i grå kulör. Läktarens räcke har kompletterats, höjts för att uppfylla modern standard och målats likt racket vid koret.

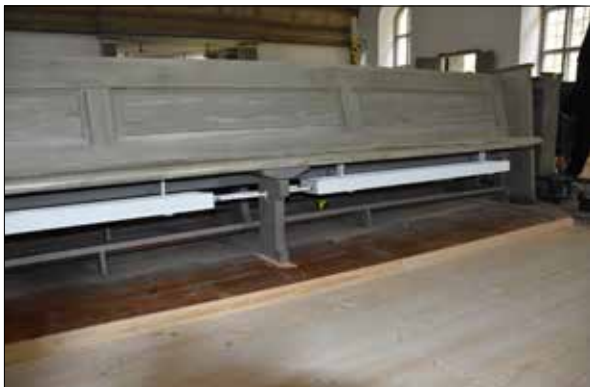
Figur 54. Detalj av bänkarnas nya uppvärmning på plats.

Befintlig vedpanna har bytts ut mot elpanna. Detta innebär bland annat att bänkvärmen körs på separat slinga som kan värmas upp snabbare än bergvärmen. Ledningar i källaren var tidigare oisolerade vilket innebar att mycket värme gick till spillo. Ledningarna har isolerats och separat ledning är framdragen från källaren till bänkvärmen. Ny radiator är installerad i källaren. Befintliga radiatorer togs ner från väggarna och målades för hand. En radiator var sprucken i koret, den kunde bytas ut om en radiator som tidigare satt i sakristian som fick en nyare variant. Värmerör i koret har målats in i vit väggkulör.

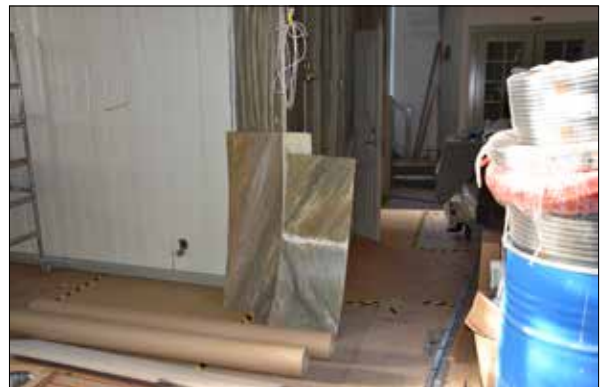
Figur 55. Uppmålade marmoreringsprover, november 2019.

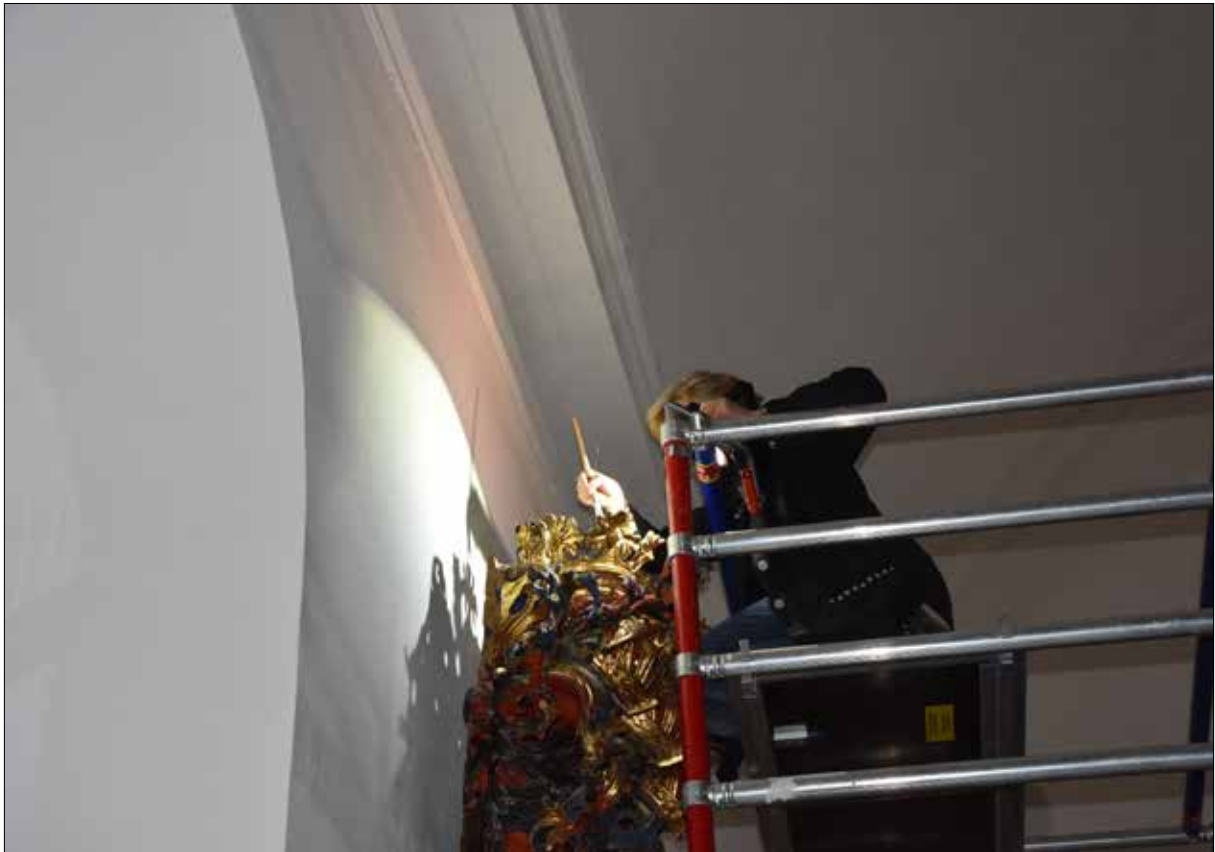
Figur 56. Den 18 november 2019, Konservatorn gör det sista på plats.

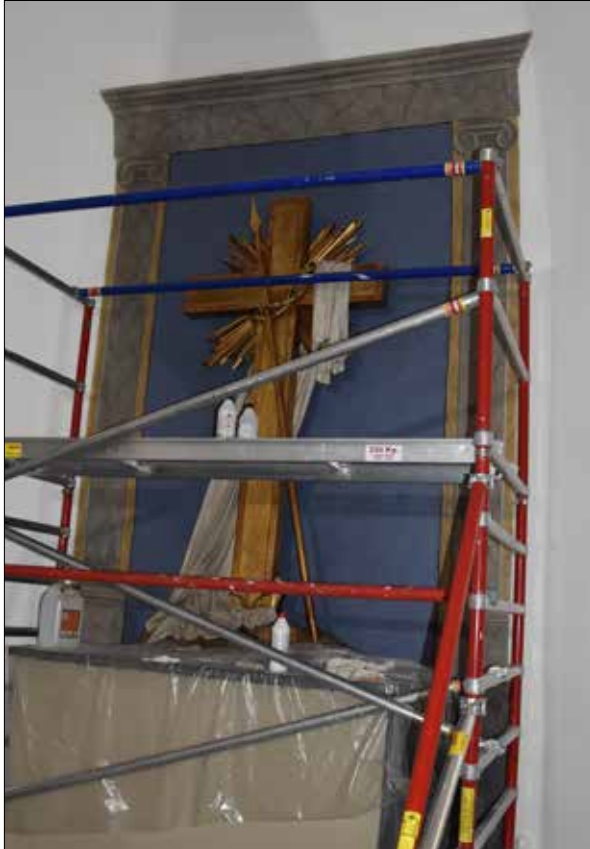
Figur 58. Altartavlan i ny blå kulör!

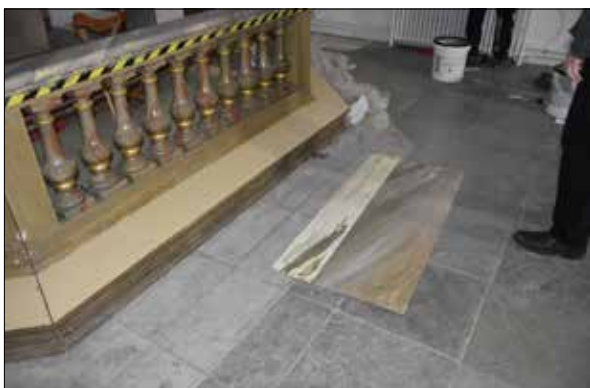
Figur 62. Målning av altarringen pågår efter framtagna förlaga. Tyget till knäfallet ännu inte på plats.

Det har funnits en önskan från församlingen om att bereda plats i koret genom att förkorta altarringen. Altarringen är från 1902 och utförd i trä, ursprungligen femsidig med sju svarvade balusterdockor i varje enhet. Vid renoveringen har nu två av sidostyckena kortats genom att fem balusterdockor har kortats av till två stycken på var enhet närmast altaret. De nya avsluten har utförts likt de ursprungliga. Åtgärden är reversibel och bortplockade balusterdockor har sparats. Altarringens knäfall, som var klätt med randigt slitet tyg, har fått nytt överdrag i rött skinn (Tärnsjö 8680). Vidare har altarringens överliggare och sockel målats om (överliggaren har marmoreringsmålats av konservatorn). Balusterdockorna var inte slitna och behövde inte målas om.

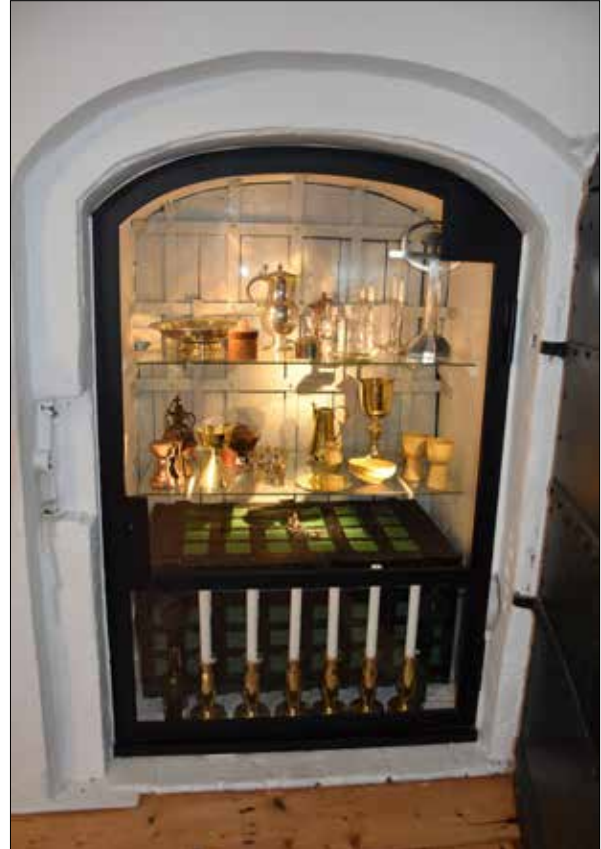
Figur 65. Skåp försedd med glas och belysning i kyrkomuseet.

Skåpet i sakristian (nuvarande kyrkomuseet) har försetts med nytt säkerhetsglas, nya hyllor och belysning. Kistan som stod på golvet i skåpet står kvar, men i övrigt är allt rengjort och ommålat. Skåpet är en rest av den gamla sakrisingången från tiden före 1786 och finns nu enbart kvar som en murnisch i väggen, försedd med svart järnbeslagen port som också rengjorts och målats.

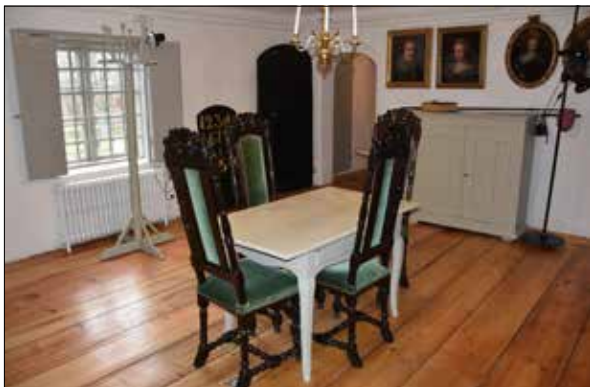
Figur 66. Kyrkomuseet efter renovering i mars 2020.

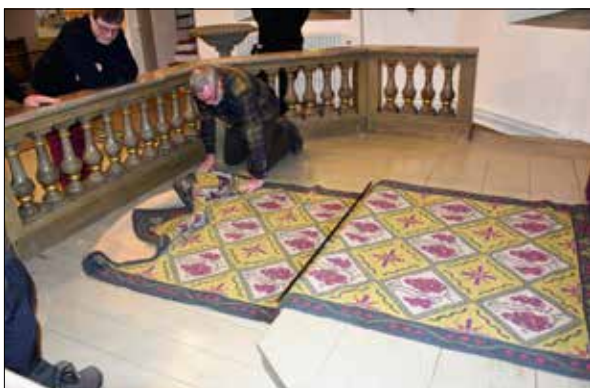
Figur 68. Mattan innanför altarringen kommer att behöva kortas nu när altarringen minskats.

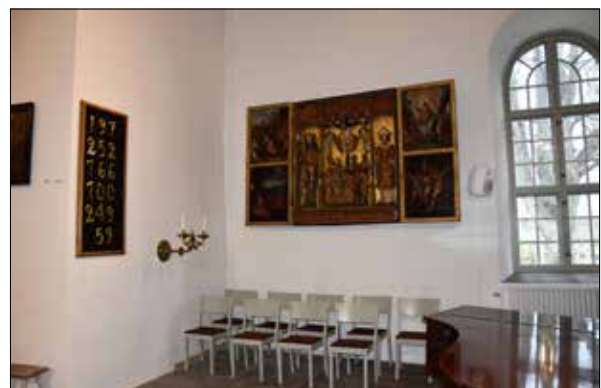
Figur 69. En äldre psalmtavla har återbrukats och äldre siffror rengjorts. Resultatet blev väldigt bra och harmoniserar med den rengjorda altartavlan. Stolarna är nyinköpta.

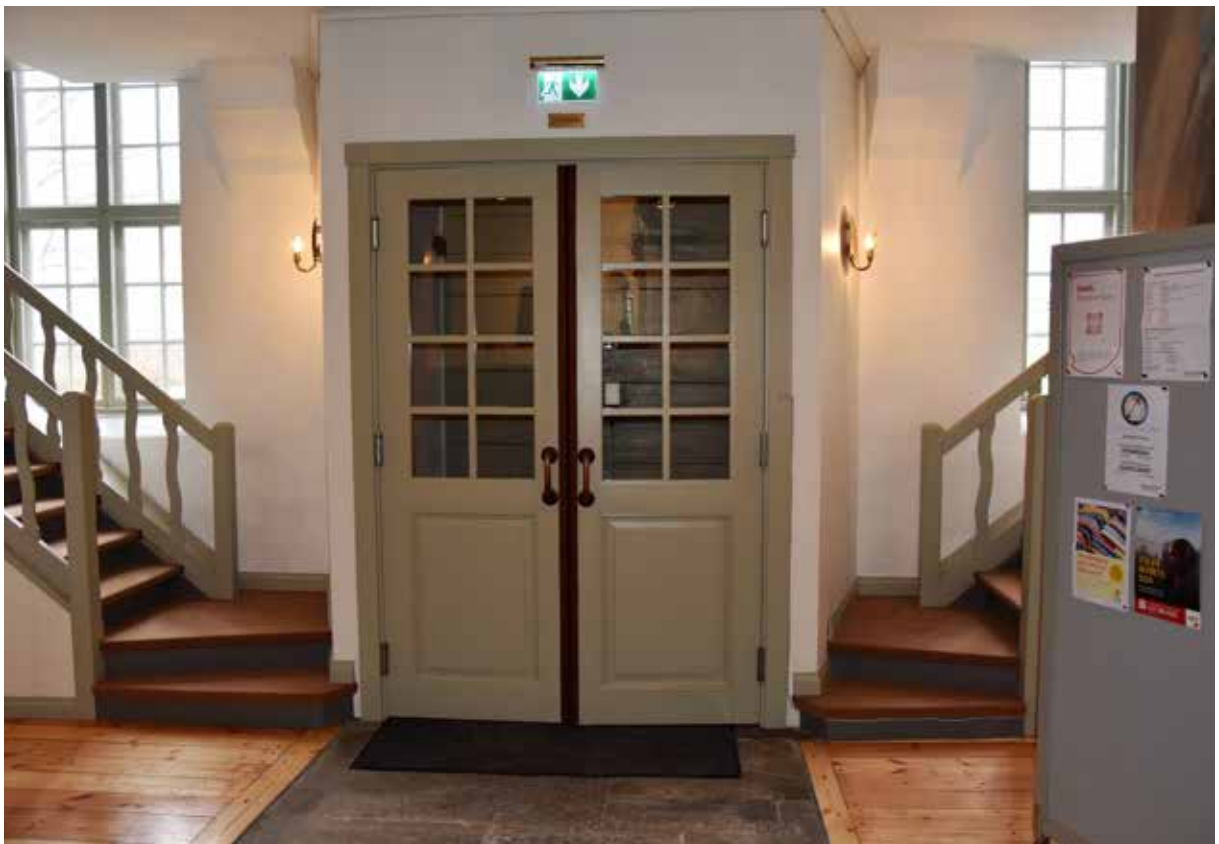
Figur 76. Pardörren har fått ny läderskoning (Tärnsjö 8680) och målats med linoljefärg i NCS S 3005- G80Y. Se även ny utrymningsskylt ovan dörren och nymålade trappträcken samt nyslipat golv som behandlats med hårdvaxolja.

Dörrarna i kyrkans västra del, under läktaren till WC, pentry, förråd, sakristia samt vindfånget har rengjorts, slipats lätt och målats tre gånger med linoljefärg i grågrön kulör motsvarande NCS S 4005-G80Y, även de äldre dörrarna på kyrkans norra vägg har också målats i denna kulör. Dörrfodren har målats i kulör motsvarande NCS S 3005-G80Y. Vindfångets dörrar har försetts med ny läderskonung (Tärnsjö 8680). Dörrarna till källaren är justerade och försedda med hela glas. En ny dörr som leder in till pentryt från kyrkorummet har tillkommit.

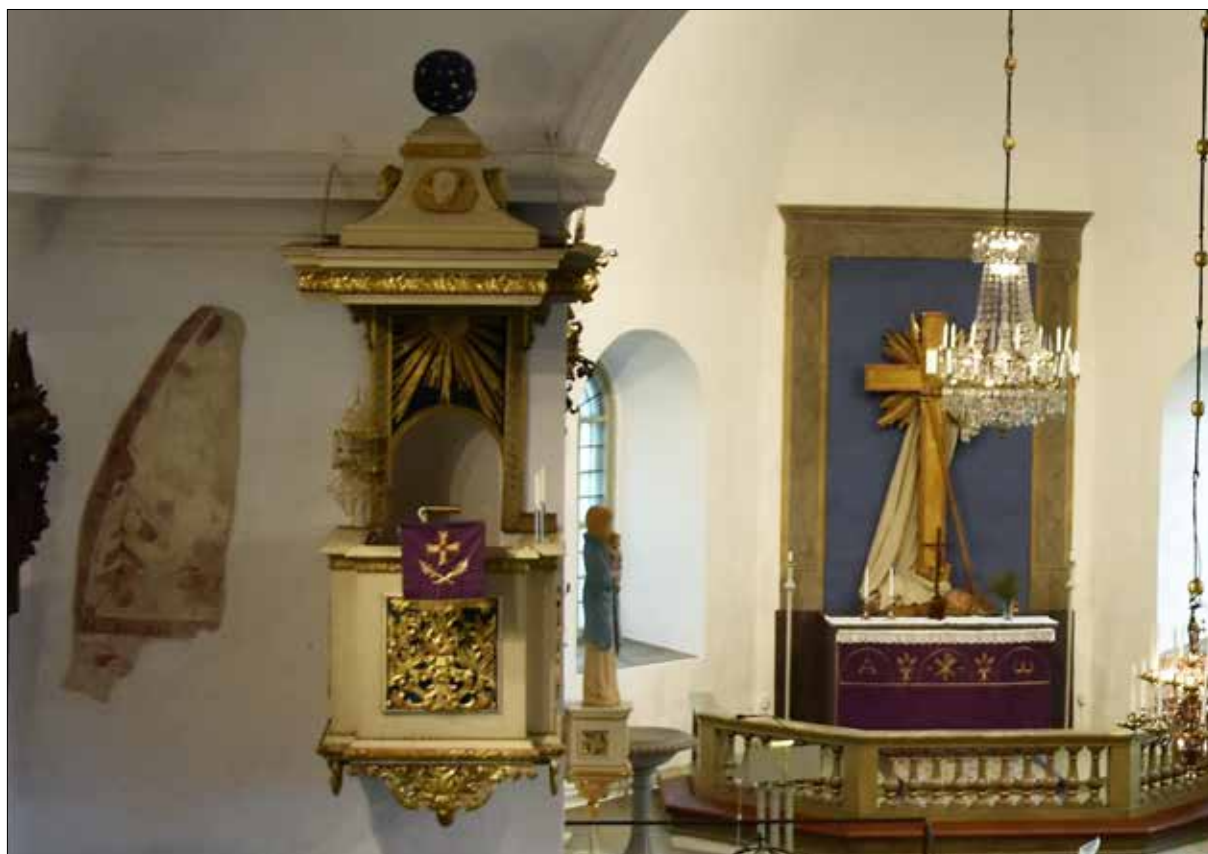
Figur 81. Utsikt mot koret, lägg märke till Mariaskulpturens nya placering.
