# STAVSPÅN I VÄSTERÅS STIFT

Inventering av spåntäckta tak och fasader

## *Inventering av spåntäckta tak och fasader*

LISA SKANSER

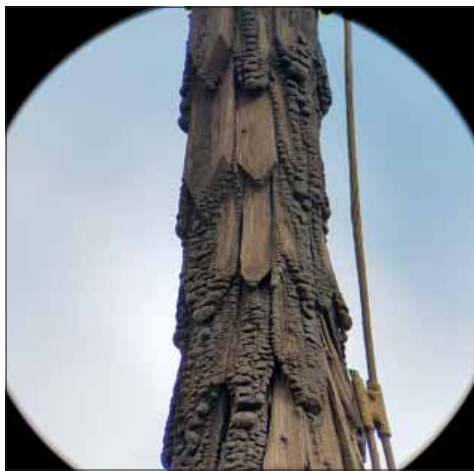
Figur 3. Tunabergs kyrka, Strängnäs stift. Kikarbilden visar spån med tjocka tjärklumpar på en av takets spiror. Foto Karin Myhrberg.

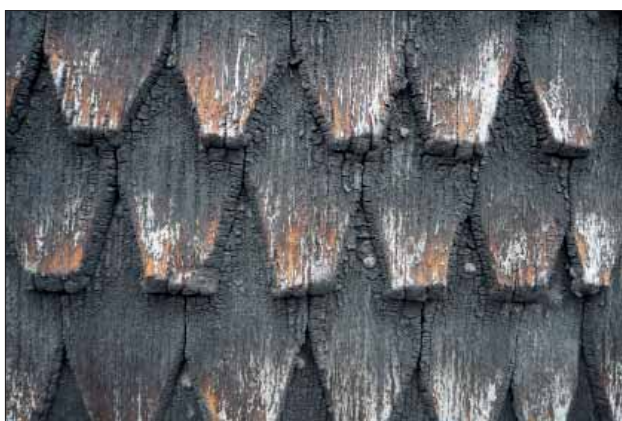
*Figur 6. Tångeråsa kyrka, Strängnäs stift. Synliga asbestfibrer på södra långhusväggens spån. Foto Karin Myhrberg.*

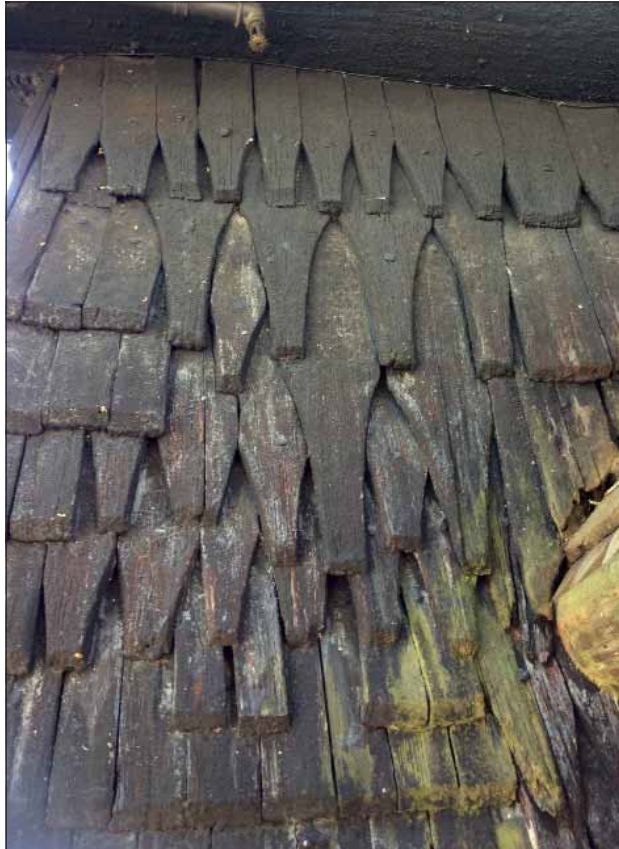
Figur 13. Medeltida fasadspån på Tångeråsa kyrka, Strängnäs stift. Foto Daniel Eriksson.

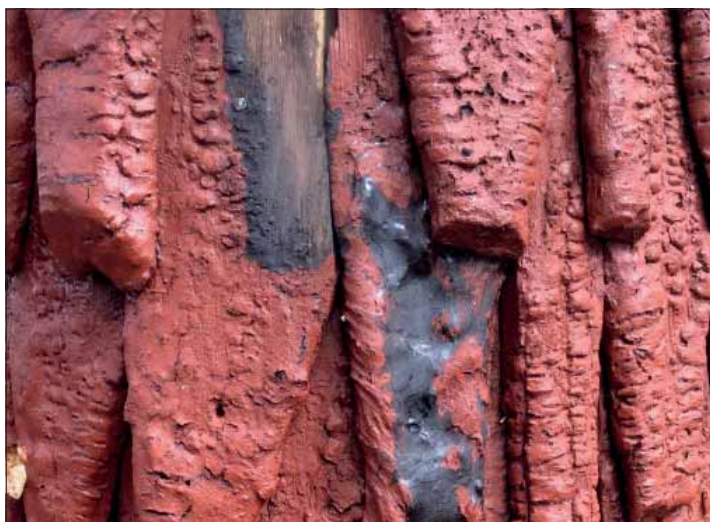
*Figur 40. Husby-Oppunda klockstapel, Strängnäs stift. Hjärtstolparnas spån är täckta med tjocka skikt ytbehandling. Foto Karin Myhrberg.*

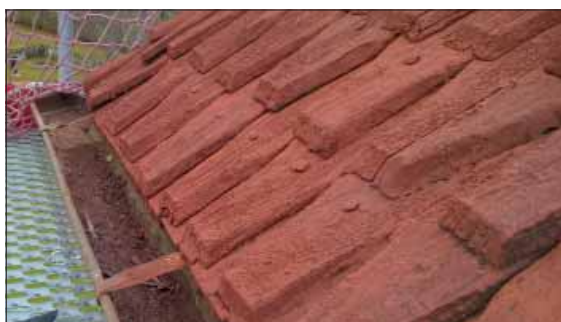
Från bygnadsställningen gjordes en bedömning av spånen inom takfallen på korets norra och nordöstra sida – nr 2, 4 och 5 i figur 49. Fotskiftet består av raka spån. De raka spånens baser ligger kant i kant med de ovanliggande näbbformade spånens baser. Spånen har formhuggits vid snednockarna. Det ena takfallet är helt lagt ”över” det andra och där har spånen formhuggits genom att fasas i kanterna. Högre upp på takfallet återfinns fasningen snett över överkanten och ner längs sidan och längre ner når fasningen även basen, vilket ges av takets form. Spånen är spikade med synlig smidd spik ner i undertaket som utgörs av sågade (troligen fintandad ramsåg) brädor som har en längsgående snedfasning. De samtida omkring fyrtio tillvaratagna spånen från takfall nr 3 och 5 i figur 49 som avlägsnades hösten 2018 gav möjlighet att studera verktygsspår närmre. Spånen har grova dimensioner och mycket markant näbbform. Kanter och baser är huggna. Högt upp på spånens dolda översidor finns ytor med klyvspår, efterbearbetning med yxa har alltså inte gjorts konsekvent över hela spånen. Blekena är eroderade men huggspår kan ändå urskiljas. Undersidorna på spånen förefaller huggna i sin helhet. Spånen har ändkapats i överkant med yxa som skapat en fasning.

*Figur 50. Takspån på ett av korets nordöstra takfall. Fotskiftet består av raka spån som ligger kant i kant med de ovanliggande näbbformade spånens baser. Foto Lars Jönnes.*

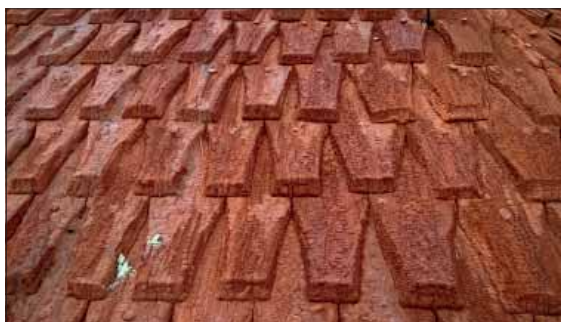
*Figur 51. Närbild på den spåntyp som ligger på takfall åt nordöst. Foto Lars Jönnes.*

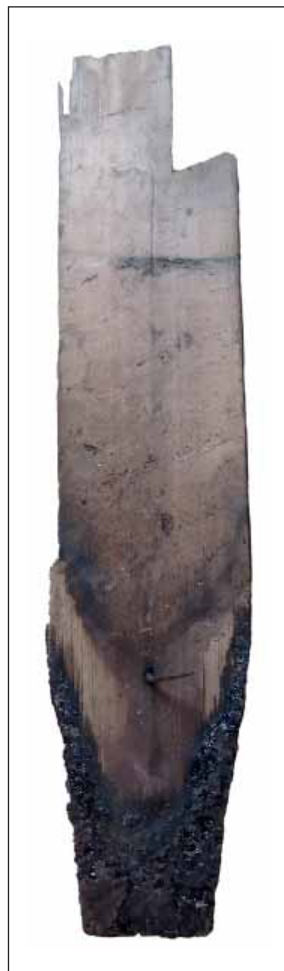
Figur 53. Baksidan/undersidan av ett demonterat spån. Verktygsspåren visar att sidan är huggen i sin helhet. Foto Lars Jönnes.

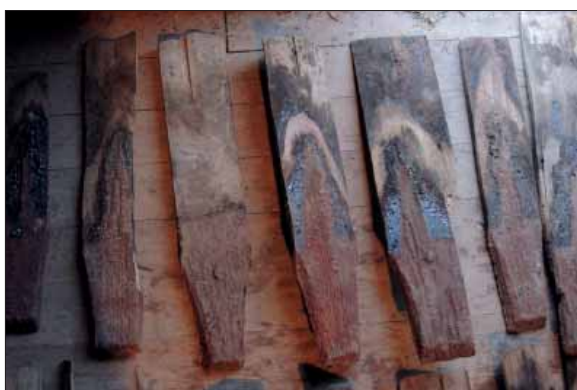
För flera av de omhändertagna spånen går att utläsa att de är särskilt huggna kantspån. De är formhuggna i överkant som påvisar att de legat intill en snednock. Bland dessa fanns även betydligt kortare spån som kompletterats med vanlig, rostfri trådspik högt upp. Gissningsvis hör dessa spån till de spån som legat högst upp på takfallet. I sådana spån brukar man se trådspikar i just överkanten, antagligen har de spikats dit i samband med underhållsarbeten för att säkra att den översta spånan ska sitta fast ordentligt.

Figur 54. Några av de demonterade spån som församlingen tagit reda på. Foto Lars Jönnes.

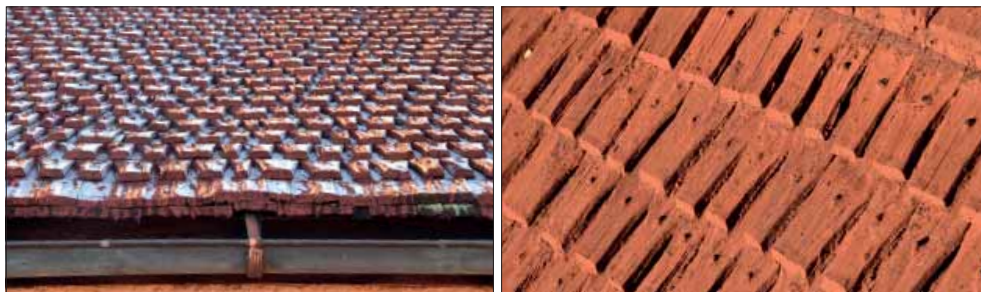
Från skylift granskades spånen inom takfallen på korets sydsida, nr 9 och 10 i figur 49. Fotskiftan utgörs av raka spån även här men med skillnaden att de sticker ut som en egen skiftgång. Spånen har en lite annorlunda och mer rak näbbform än de som lades 1710-talet. Spånen är spikade med synlig smidd spik ner i undertaket. Kanterna är huggna. Bleke och bas är svårt att avgöra på grund av att de är så pass eroderade och det går inte säga säkert utan att demontera dem och studera dolda delar. Samma typ av spån finns på långhusets valmade gavelspets åt öster, ovanför koret. Enligt uppgift ska liknande spån ha funnits på de stora södra långhustakfallen, nr 11 och 21, vilka senast omlades 1996. Vid arbetena som då gjordes påträffades inskriptioner under spånen med året 1874.

Figur 55. Spåntäckning med ett utskjutande fotskift av raka spån (t.v.). Spån på korets nedre takfall mot söder (t.h.). Deras näbbform skiljer sig från den spånen åt nordöst har. Foto Sanna Svensson.

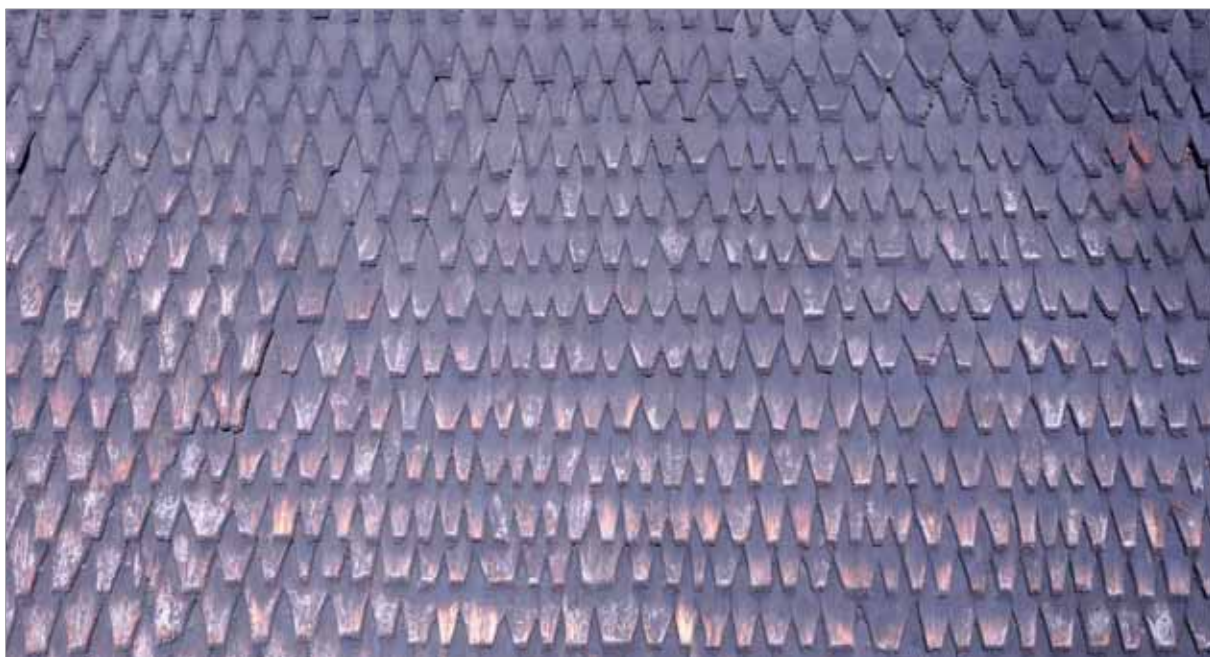
Näbbspån på långhusets södra fasad. Foto: Daniel Eriksson.

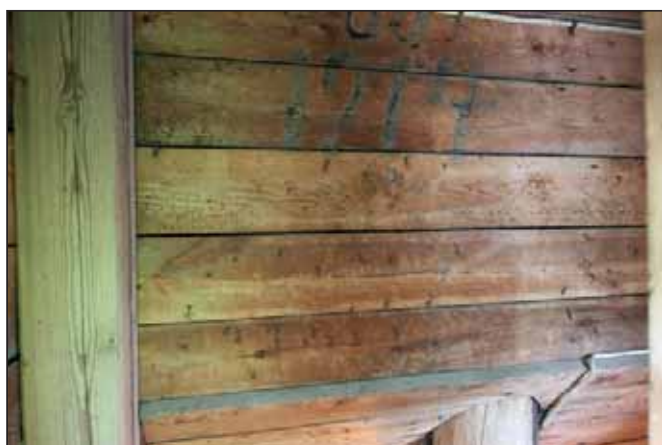
Panel i trappinbyggnaden, en generation spånsplik. Foto: Lisa Skanser.

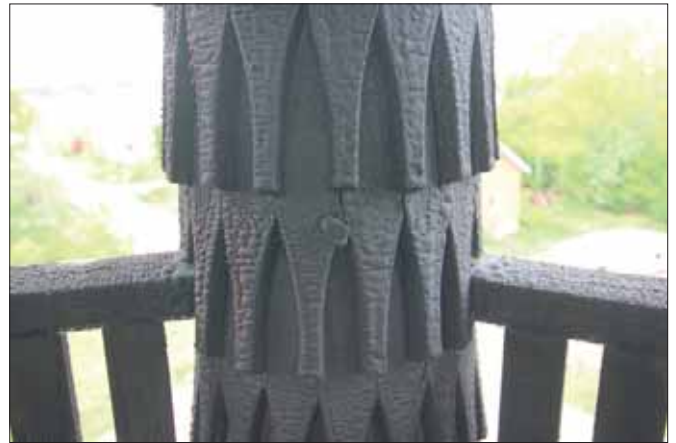
Näbbspån på stolpe vid klockvåning, tjära med tillsatser i tjocka skikt. Foto: Lisa Skanser.

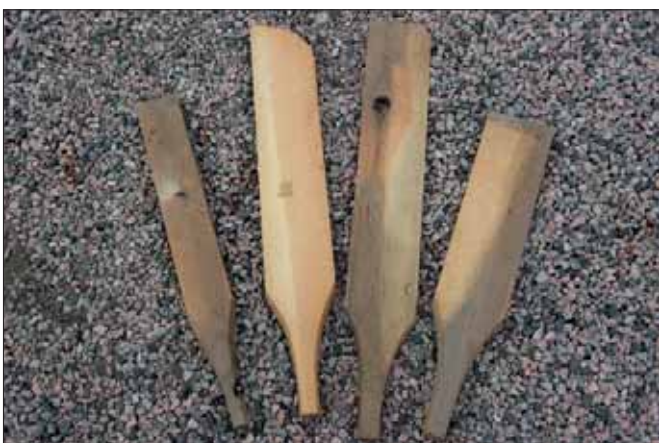
Lagningspån ovansida, uppskattningsvis från år 2000. Foto: Lisa Skanser.

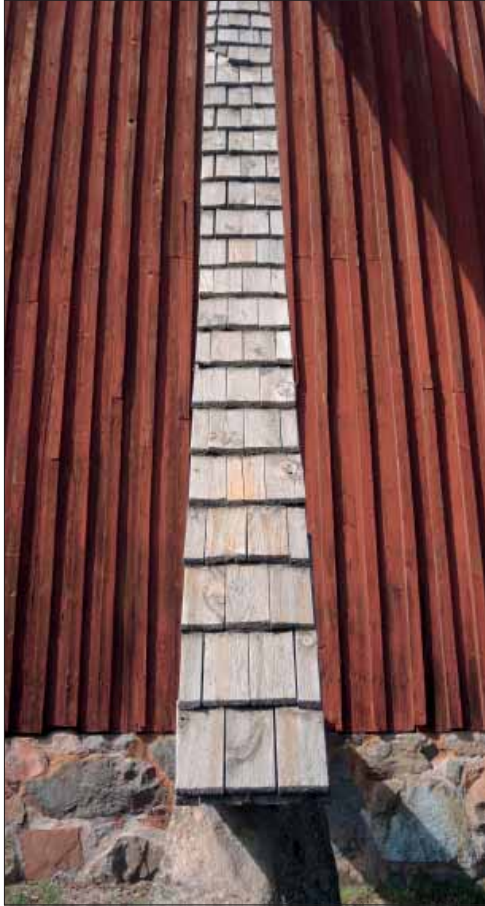
*Aspeboda klockstapel. Sågade, näbbformade spån med korta bleken och hög förekomst av liggande årsringar på stapelns tak.*

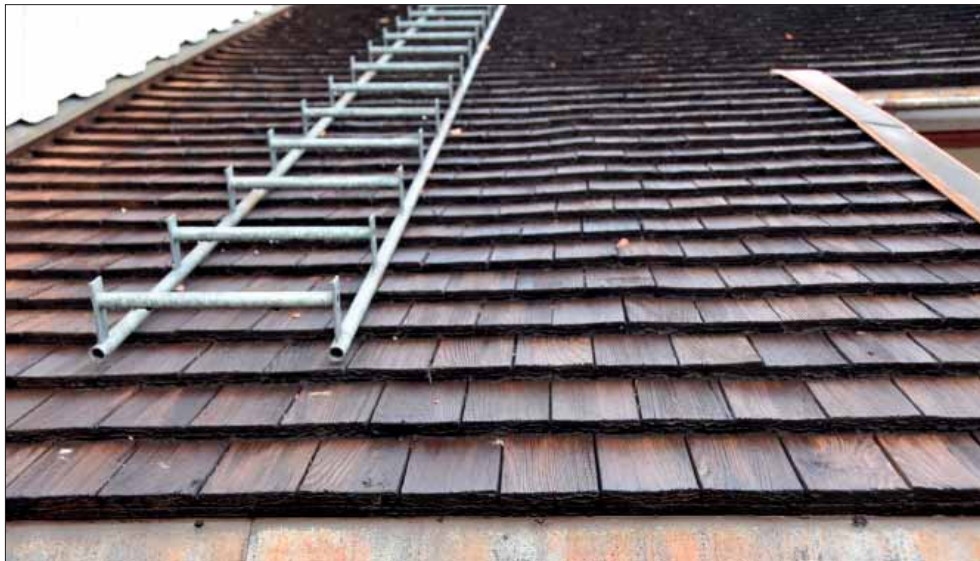
*Bingsjö kapell. De sågade spänen på långhus och sakristia är vända "upp-och-ner".*

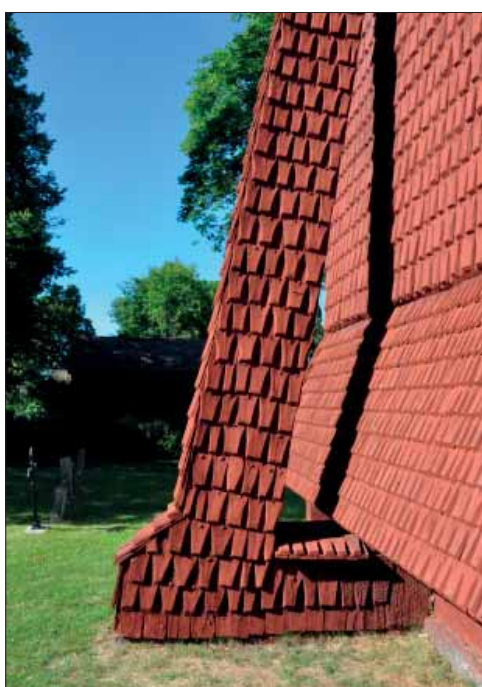
*Djura klockstapel. Bild av huggna spån i mycket breda dimensioner. Troligen några av de äldsta kvarvarande spånen på Djura klockstapel. Återfinns långt ner, mot mötande fasader.*

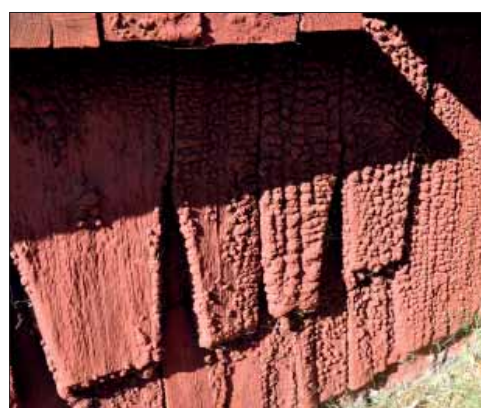
*Djura klockstapel. Huggna och sågade spån förekommer över hela fasaden. På strävans sydsida syns främst huggna spån, men även senare, sågade kompletteringar, finns.*

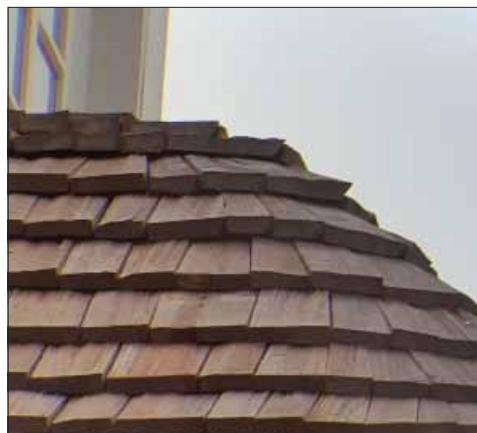
*Envikens gamla kyrka. På tornhuven finns klivna "standardspån".*

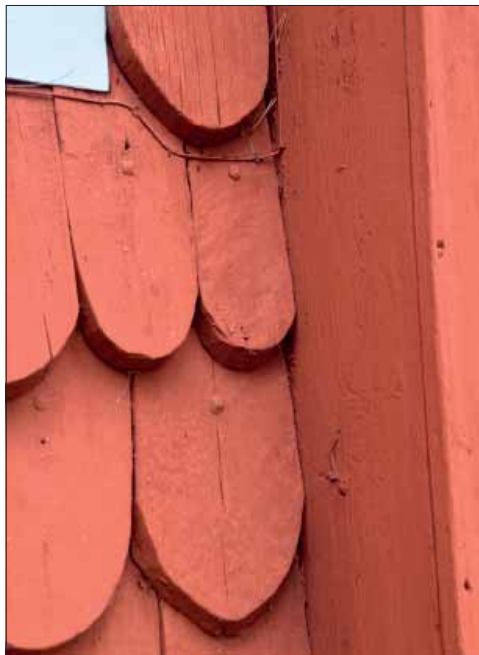
*Envikens gamla kyrka Spån från omläggnigen 2015 på södra långhustfasaden med huggna bleken.*

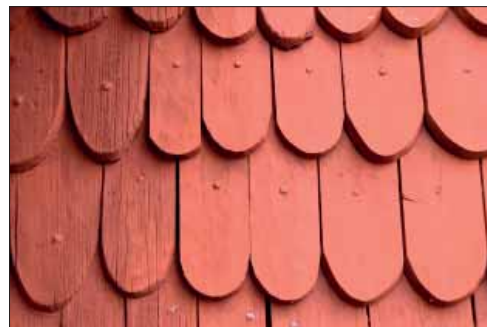
*Envikens gamla kyrka Äldre huggna spån på nordfasaden.*

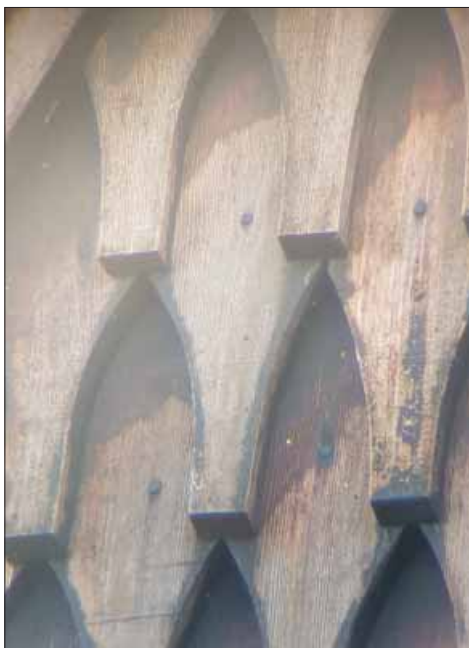
*Evertsbergs klockstapel. De nåbbformade spånen är sågade och liksom övriga takfall infästa med synlig trädspik.*

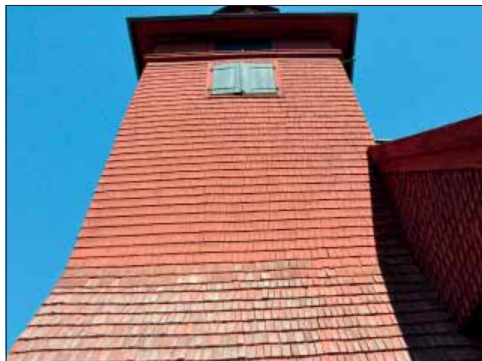
*Hosjö kyrka. Tornet sett från söder. Fasadernas övre del har raka spån med hyvlad ovansida medan nedre delen har spån som är sågade runt om och som förmodligen är något yngre.*

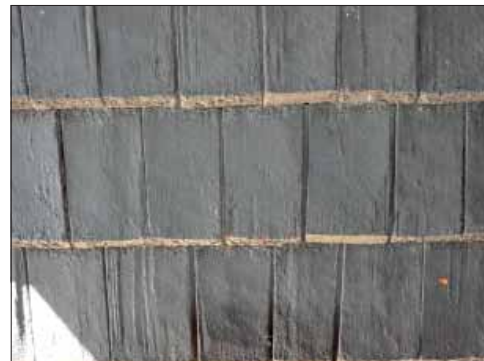
*Hosjö kyrka. Detalj av spåntäckningen på den äldre inälgående kyrkporten. Den är klädd med raka spån med fasad kant och huggen ovansida.*

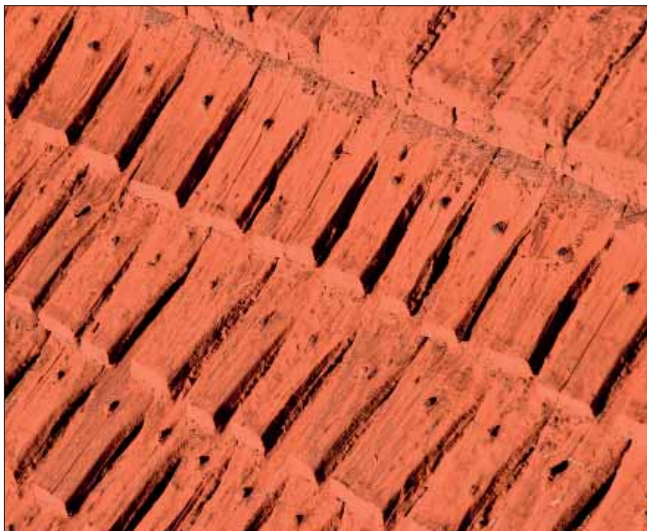
*Leksands kyrka. Dessa huggna spån förekommer på korets södra och långhusets östra del och tillkom på 1880-talet. Också dessa är anmärkningsvärt gamla för att utgöra takspån.*

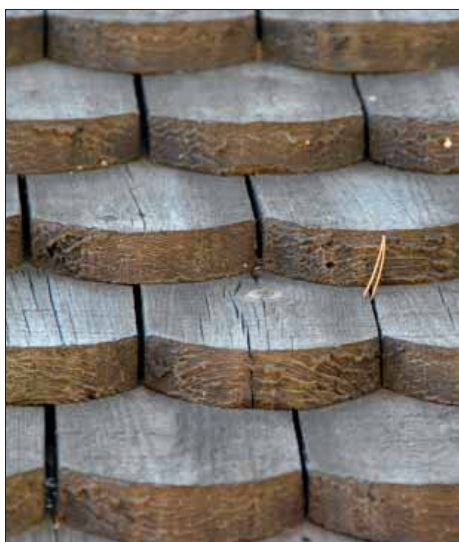
*Lumshedens kapell. Den sågade spåntäckningen på klockstapelns tak. Märk de liggande årsringarna samt kvistförekomsten.*

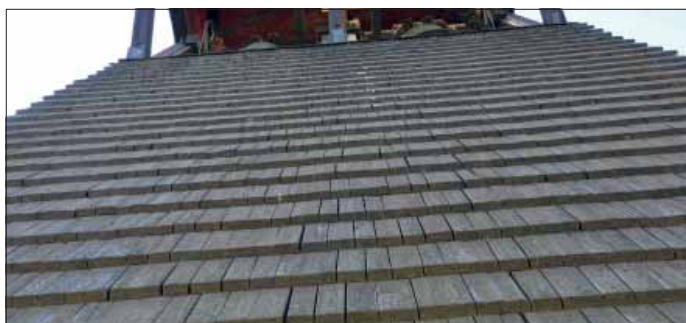
*Mockfjärds klockstapel. Detalj av klockstapelns spänklädda nordfasad. Dessa spån är något yngre än spånen på väst- och östsidan.*

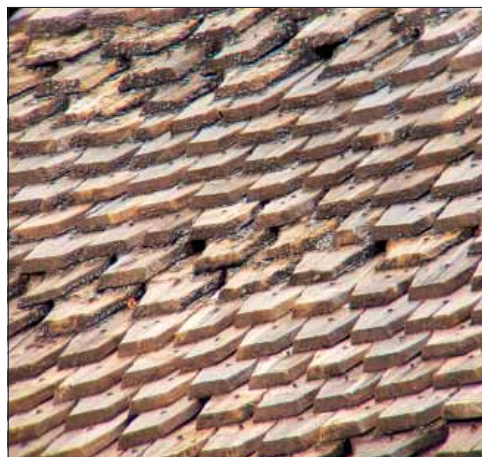
*Ore kyrka. På långhuset förekommer framför allt två typer av spån. På denna bild är båda typerna tydligt urskiljbara. En sågad typ, ljusare, troligen tillkommen vid omläggningen 1962. I partier intill ligger en spåntyp med äldre tjärklumpar. Kanske utgör de ursprungliga spån från 1870-talet, eller så har de tillkommit under 1900-talets första del.*

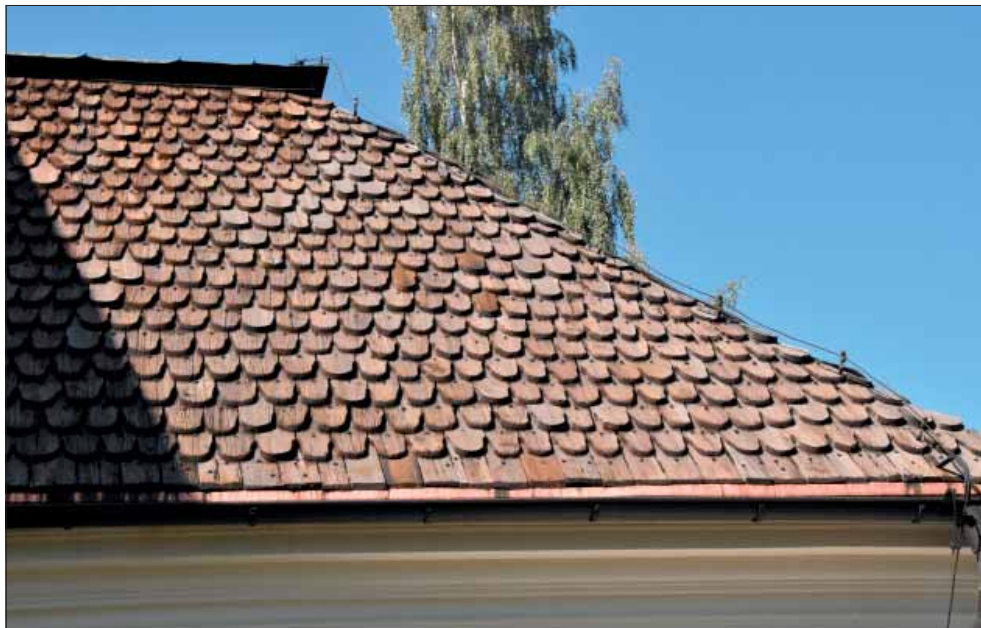
Orsa kyrka. På sakristian förekommer en spåntyp med ovanlig form. På det östra takfallet finns sentida lagningsspån som anpassats i formen till de äldre bevarade spånen..

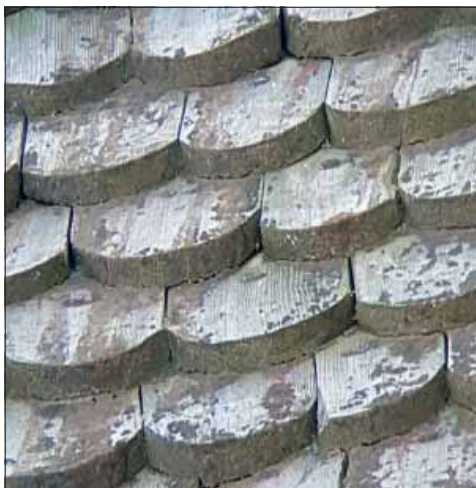
Rättviks kyrka. På kyrkans norra långhustak, närmast tornet, förekommer sågade runda spån. På äldre målningar framkommer att kyrkan tidigare haft runda spån på åtminstone koret och tornet. Kanske har den ursprungliga formen dröjt sig kvar på detta takfall? Även här finns rester av rödtjäräsödra korsarmen.

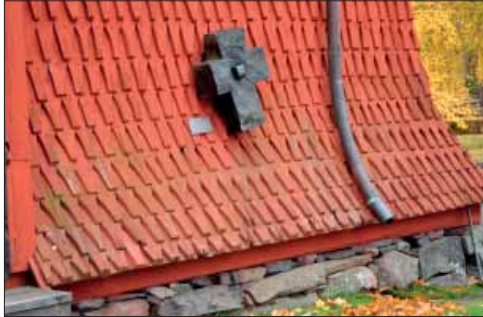
*Sundborns klockstapel. Längst ner, på stapelns norra utkrågning, förekommer tryckimpregnerade sågade spån, med stor sannolikhet från 1970-talets renovering. Högre upp skymtar äldre, handbearbetade spån.*

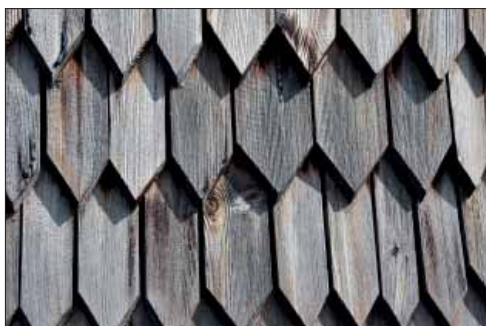
*Säfsnäs klockstapel. Spån på nordfasaden. Här syns spåren efter sågen tydligt, liksom de många kvistar som förekommer i virket.*

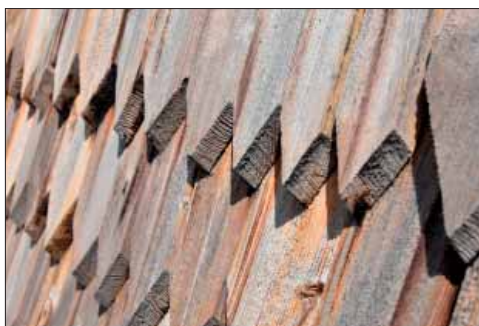
*Säfsnäs klockstapel. Baser och kanter är sågade på samtliga spån.*

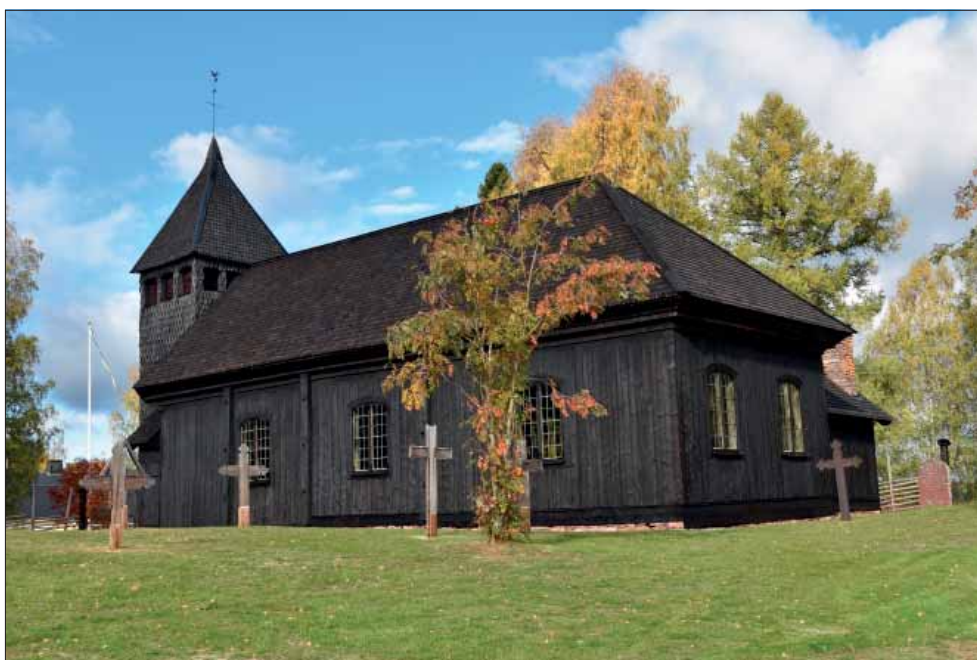
*Särna gammelkyrka. Ursprungligen var kyrkan helt spånklädd, men vid en ombyggnad 1766 brädfodrades väggarna utvändigt med undantag för tornet.*

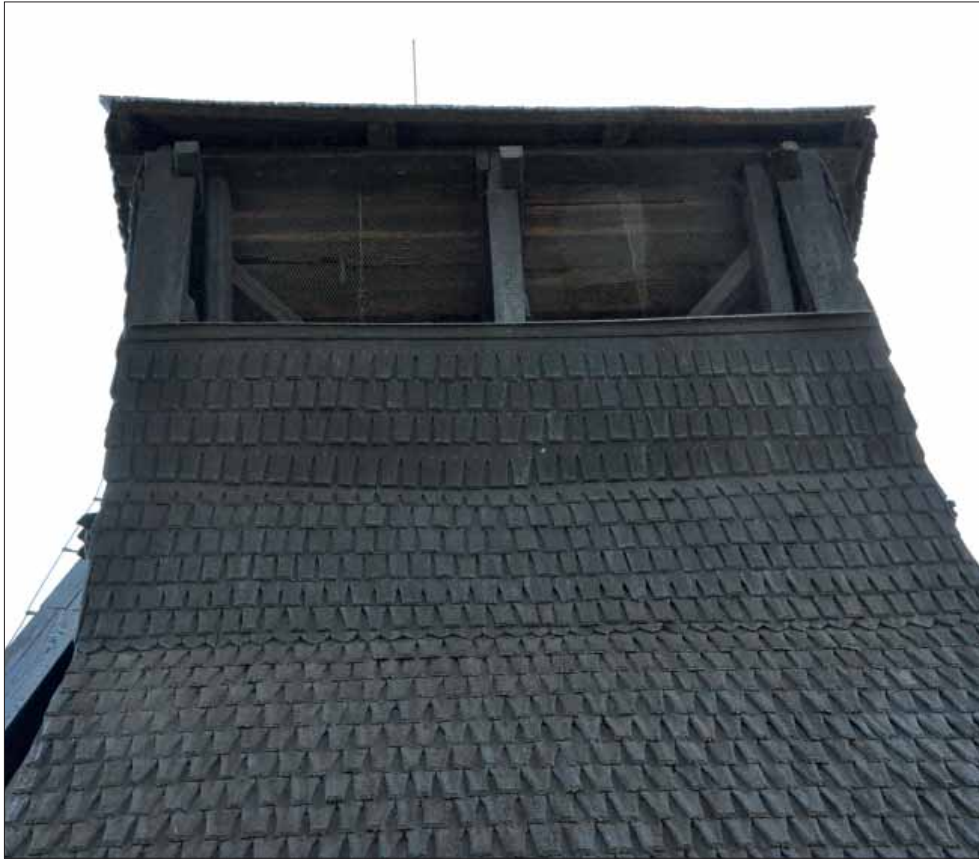
*Torsångs klockstapel, nordfasaden. Spån på klockstapelns övre del. Mycket lika i form och bredd. Sitter därtill i mycket skyddat läge i och med klockkammarens lutning från fasaden.*

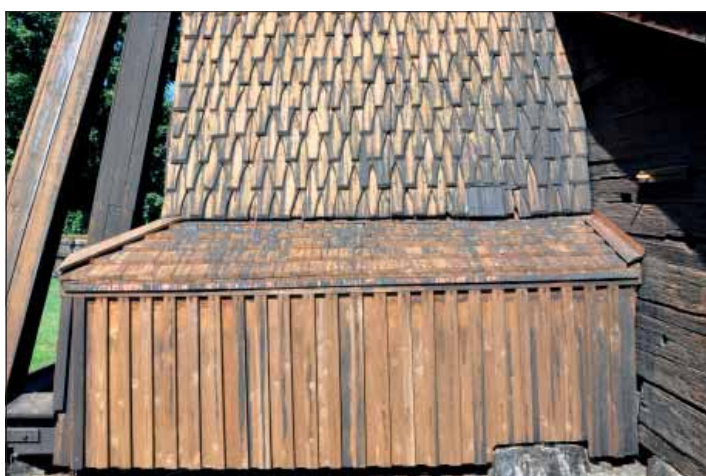
*Torsångs klockstapel.  
Spåntäckningen på södra  
kragen består av maskin-  
hyvlade bräder, lagda efter  
2015.*

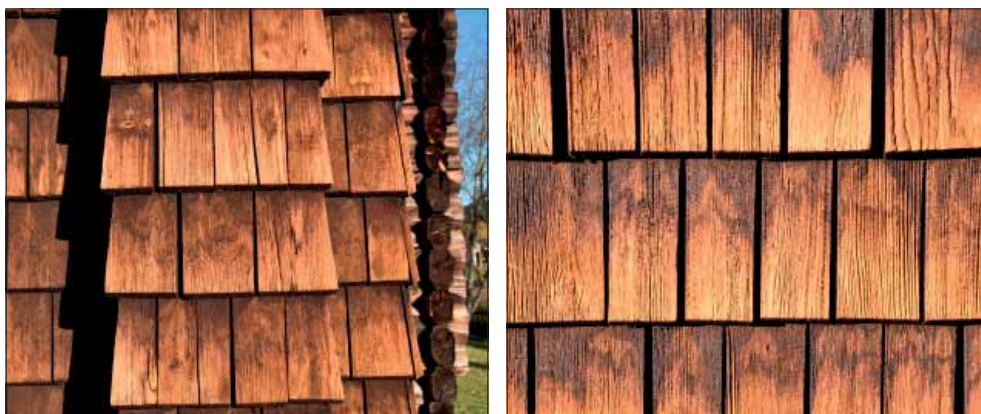
*Åsens kapell. Närbild på sågade fasadspån. Spånen har delvis liggande årsringar*

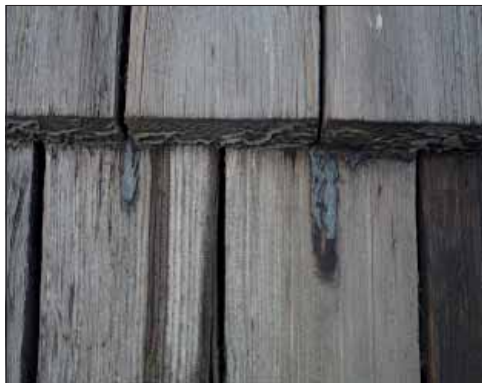
Badelunda klockstapel. Västra fasaden, rester av Toptite?

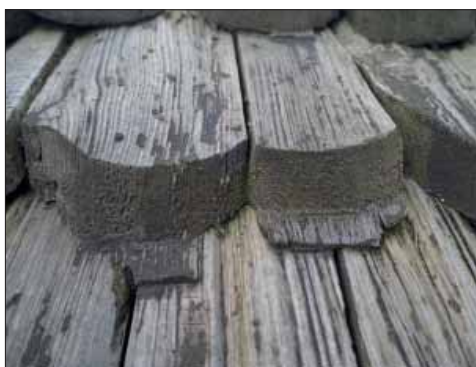
*Hovdestalunds begravningsplats. Grindstolpe 1 i söder. Spånens bas har inte sågats ordentligt.*

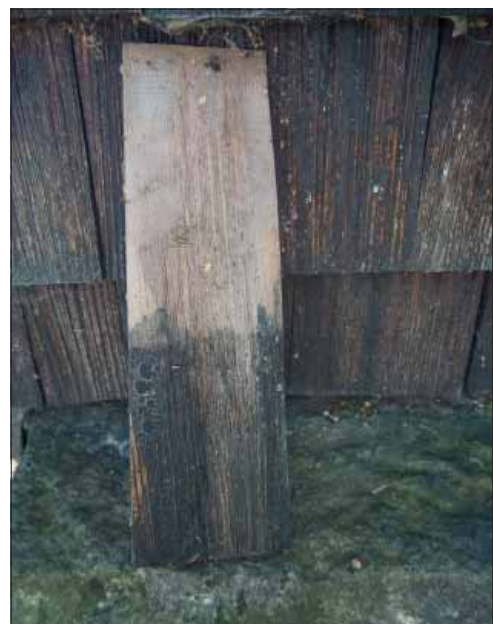
*Hovdestalunds klockstapel. Löst spån.*

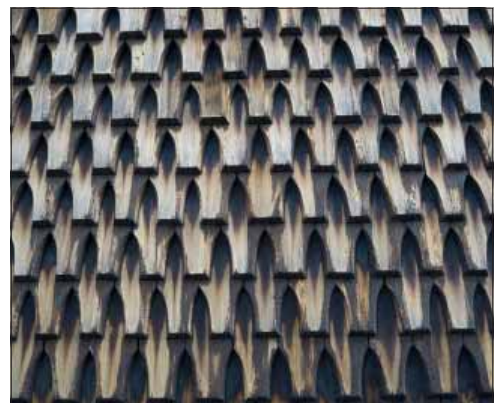
*Hubbo klockstapel. Detalj av fasad.*

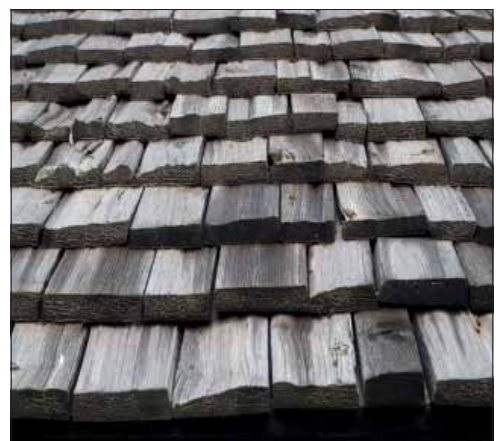
*Hubbo kyrka. Detalj av bårhusets takspån.*

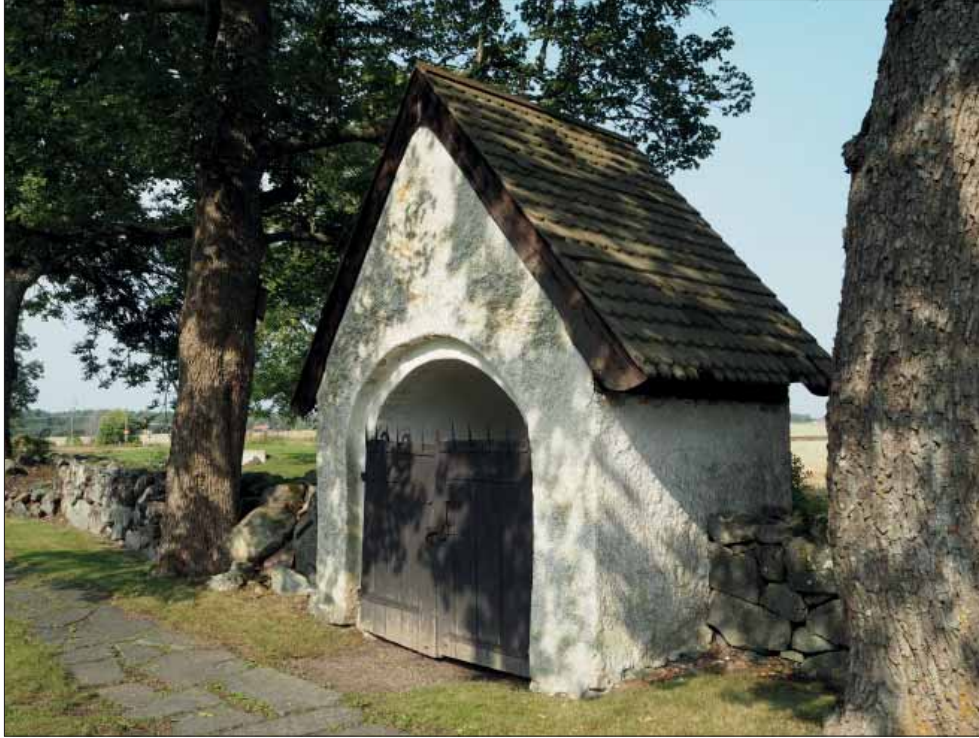
*Hubbo kyrka. Stiglucka i norr,  
saknade spån samt rötskador på östra  
takfallet. Spånen är lagda på takpapp.*

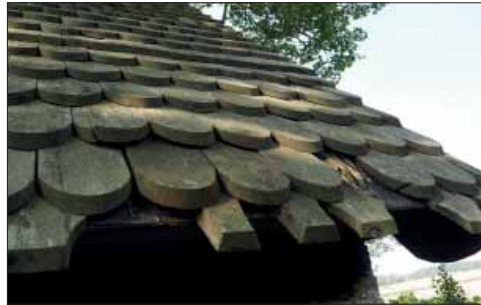
*Hubbo kyrka. Västra stigluckan, södra takfallet.*

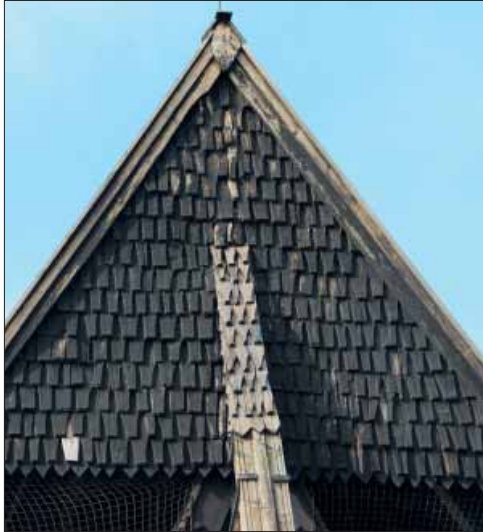
*Kung Karls klockstapel. Spån på klockhuvens östra fasad.*

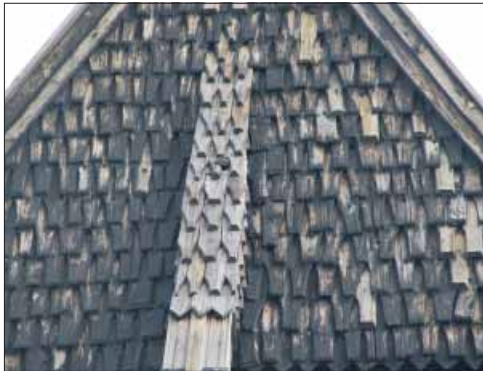
*Kung Karls klockstapel. Spån på klockhuvens västra fasad, strävans övre del är klädd med yngre kluvna spån.*

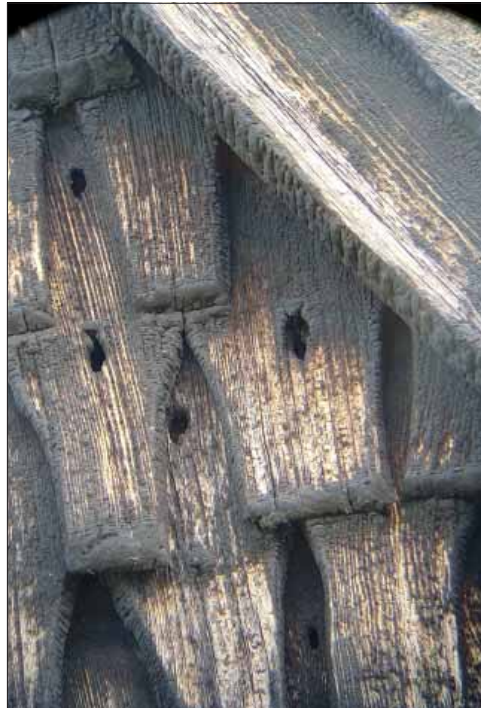
*Kung Karls klockstapel. Kikarbild på västra fasadens spån. Hål från tidigare infästning är synliga.*

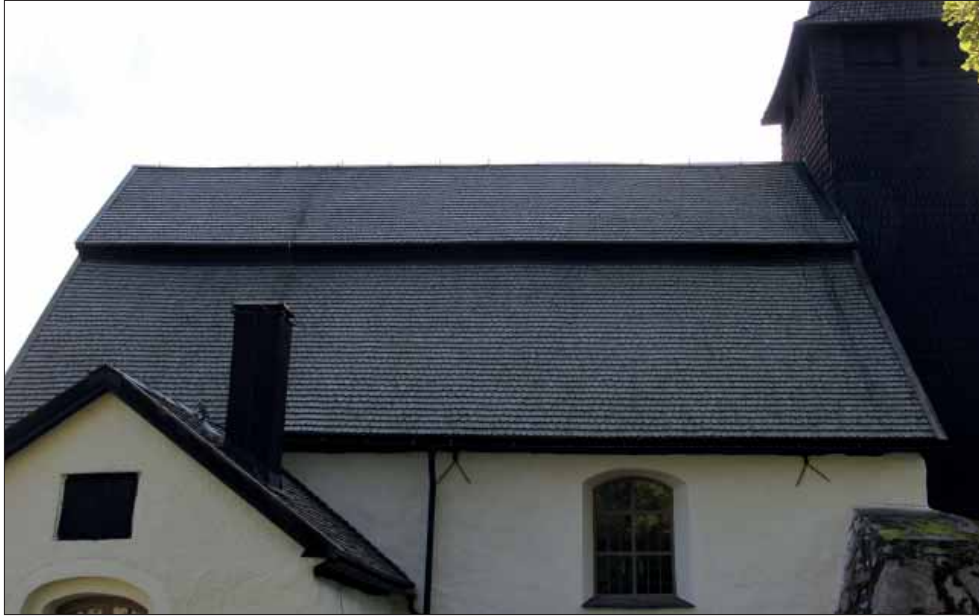
*Kungs-Barkarö kyrka. Långhusetets södra takfall med klyvda och tjärddoppade spån från 1990.*

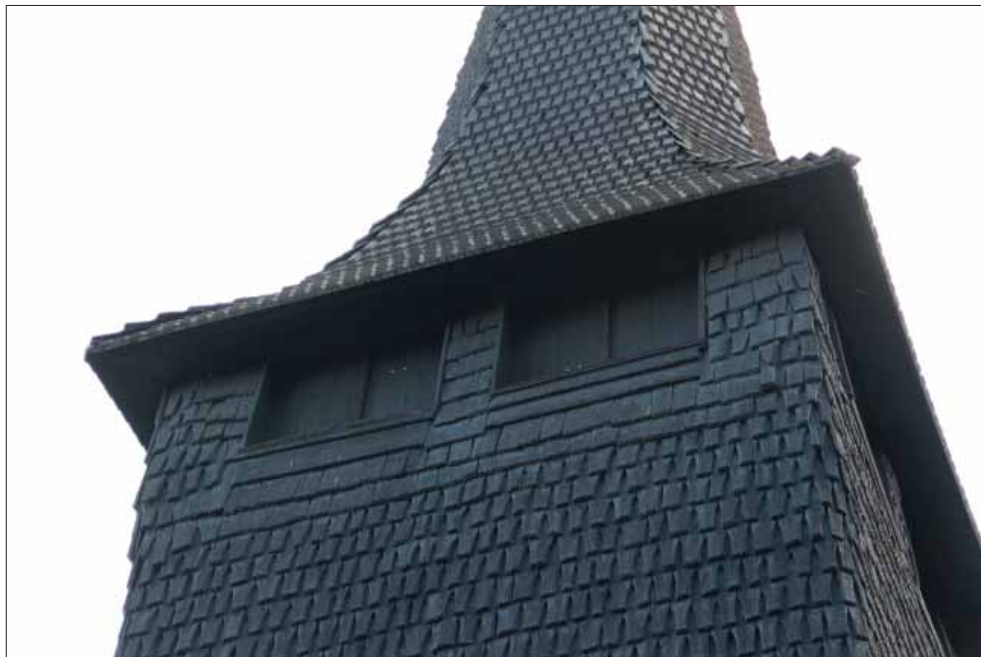
*Kungs-Barkarö kyrka. Tornets övre fasad från sydväst. Kring ljudluckorna sitter spån med rak bas. Tornet spånslogs av ryttaren Petter Forsberg år 1784. Spikhål i flera spån tyder på återanvändning så möjligen finns äldre spån.*

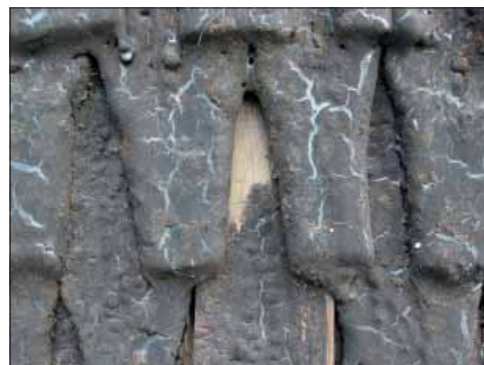
*Kungs-Barkarö kyrka. Närbild på västra tornfasadens näbbspån. Verktygsspår från bearbetning med yxa syns där tjäran inte täcker träet. Virket är tätvuxet och har stående årsringar. Tjärskiktet är bland de tjockaste inom inventeringsområdet*

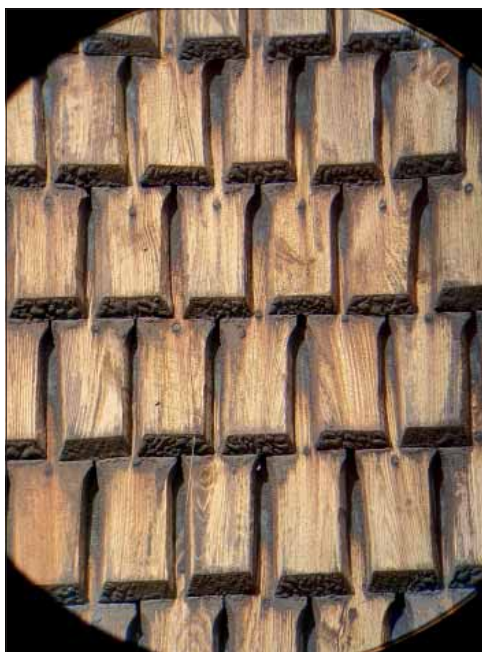
*Kungs-Barkarö kyrka. Sågade spån på tornets södra fasad. Mycket liggande årsringar och kvist i bleket.*

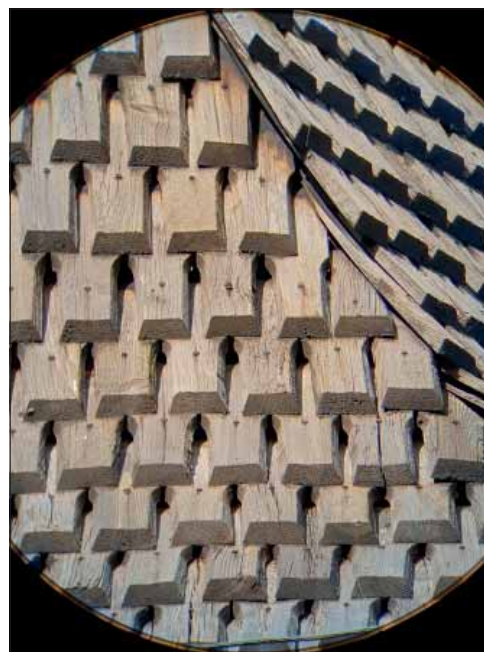
*Kungs-Barkarö kyrka. Torntaket takfall åt söder och öster, mycket liggande årsringar.*

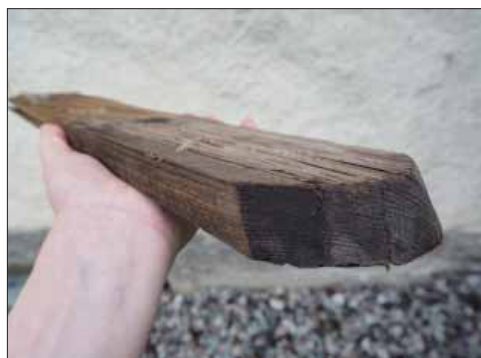
*Kärro kyrka. Löst spån sett från basen.*

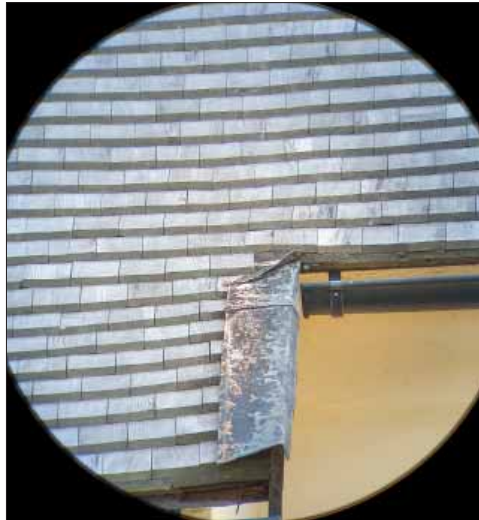
*Möklinta kyrka. Sakristian span, eventuellt från 1982 och behandlade med kreosot.*

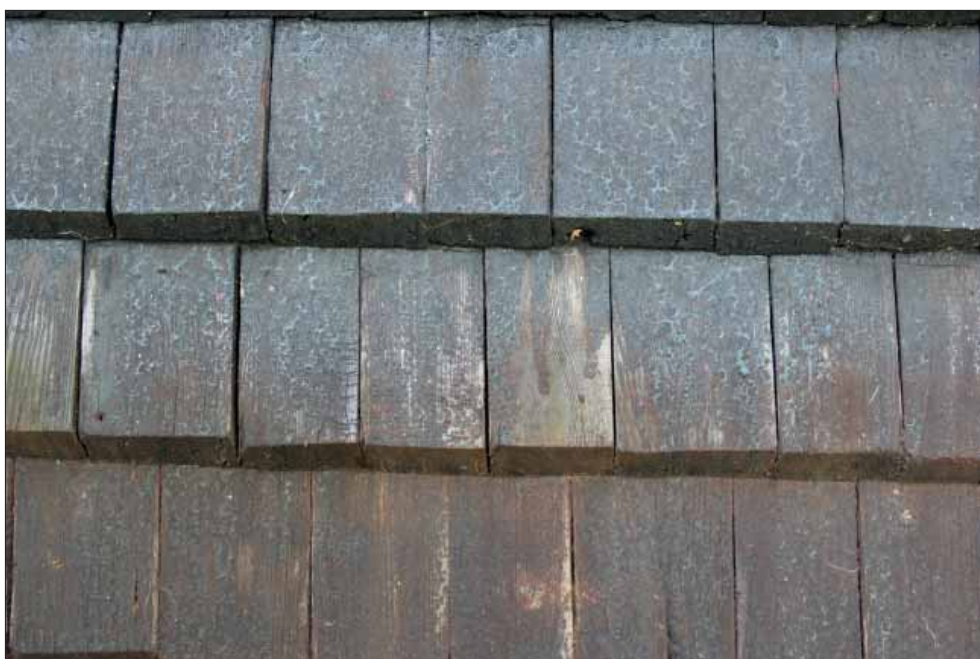
*Möklinta klockstapel. Kreosotbehandlade spån på klockstapelns sockel, foto från norr.*

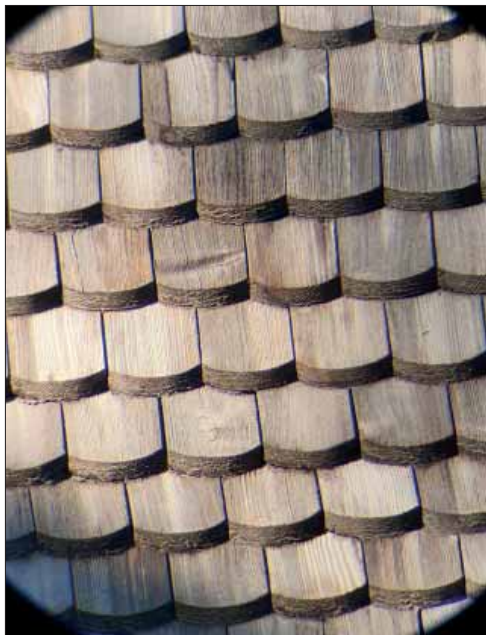
*Sala sockenkyrka. På vapenhusets västra takfall ligger huggna näbb- och rundformade spån i mönstertäckning. Taktäckningen är en av de äldsta i Västerås stift och kan vara 1600–1700-tal. Takspån av så hög ålder är unikt.*

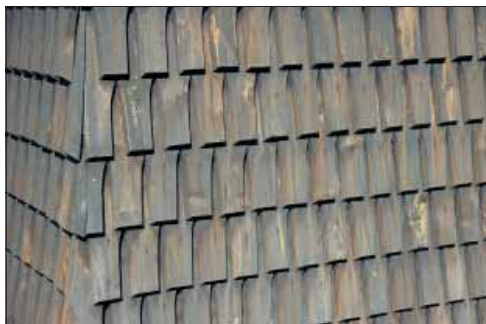
*Sura gamla kyrka. Sågade fasadspån från 2003, virket är kvistrikt och har en hel del splintved.*

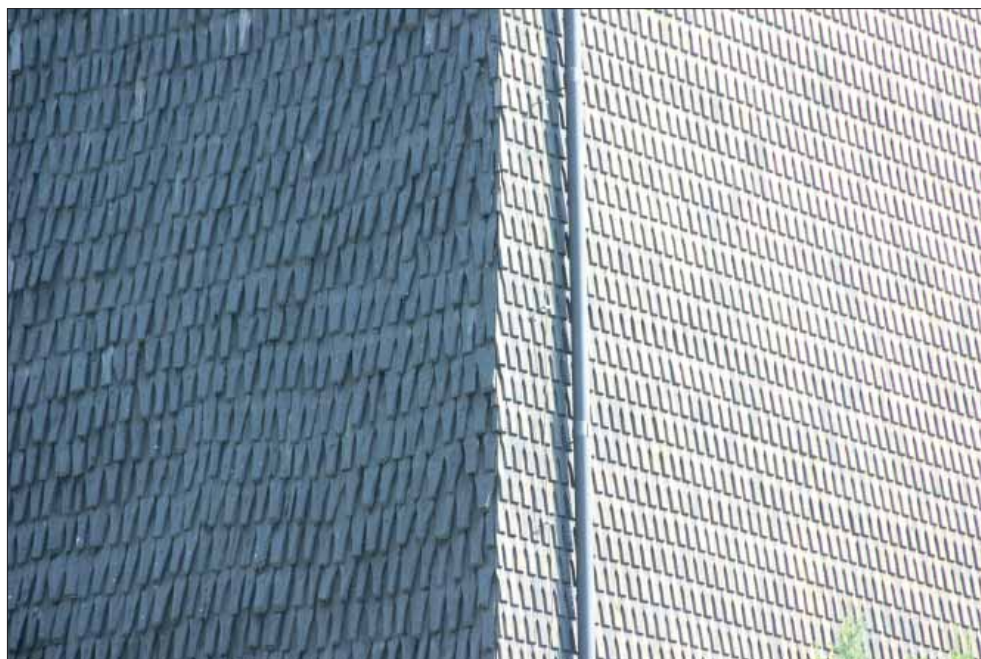
*Svedvi klockstapel. Olika spån-generationer förekommer. Ålderdomliga spån finns på norra och västra fasaden medan södra och östra är klädda med sågade spån, eventuellt från sent 1980-tal.*

**Att särskilt tänka på gällande spåntäckningen:** Östra och södra fasadens spån avviker kraftigt från övriga fasader.

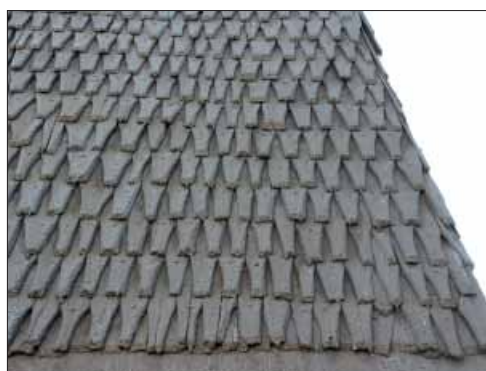
*Svedvi klockstapel, nedre delen av norra fasaden. Tjocka tjärskikt gör det svårt att se detaljer om virket samt hur spånen framställts. Sannolikt har de huggits med yxa.*

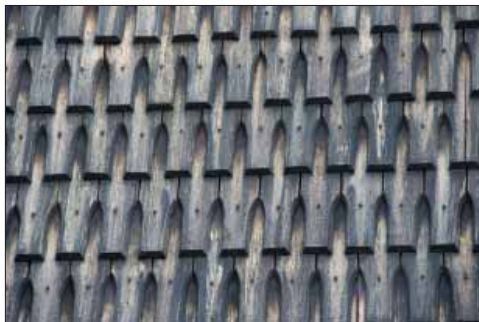
*Svedvi klockstapel. Kikarbild på de näbbformade spånen på norra fasaden som sannolikt är de äldsta. Notera den triangulära formen på näbbens fasade bas. Hål av grova dimensioner skulle kunna vara från en tidigare infästning av träanklar/träplugg.*

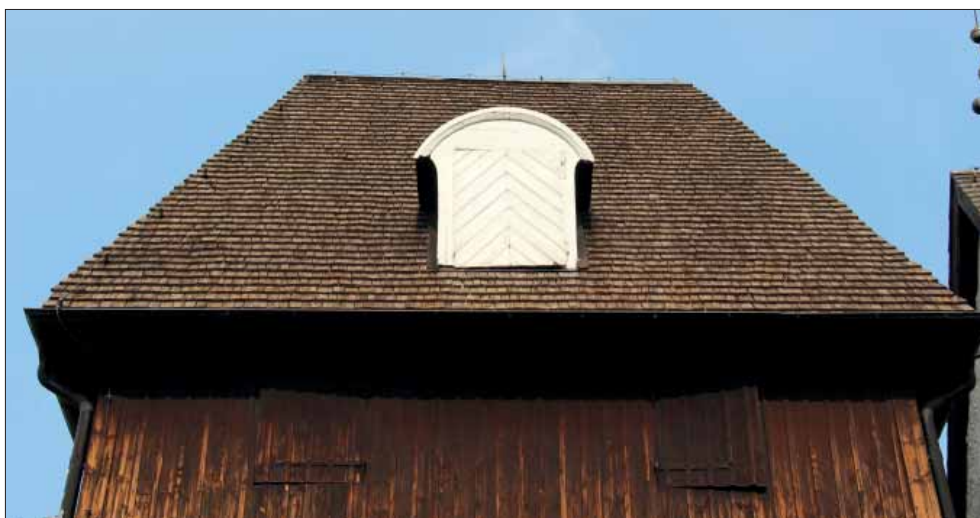
*Säby klockstapel. Sägade ekspån på klockstapelns  
södra takfall, de kan vara lagda 1947.*

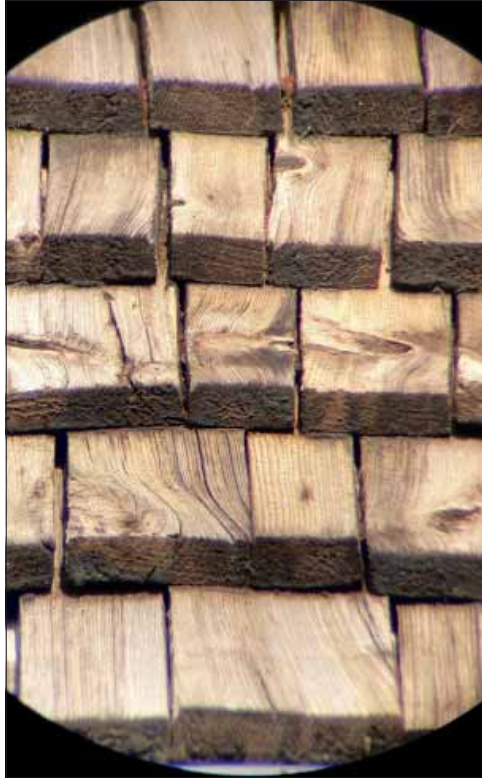
*Säby klockstapel. Kikarbild på de sågade ekspånen.*

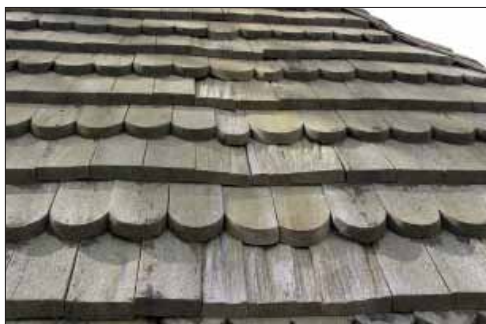
Tillberga kyrka. Sågade spån med ilagningar av kluvna, västra sticluckan.

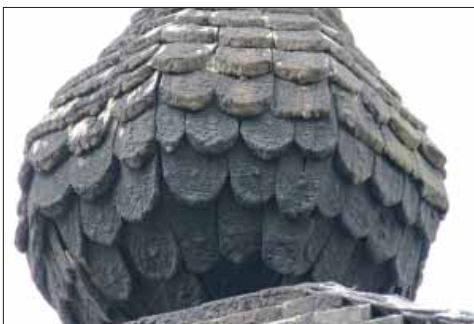
Tillberga kyrka. Närbild på äldre bevarade huggna spån på takdekorationens undersida, där finns även spår av röd nyans. Norra sticluckan.
