# STAVSPÅN I VÄSTERÅS STIFT

Inventering av spåntäckta tak och fasader

## *Inventering av spåntäckta tak och fasader*

LISA SKANSER

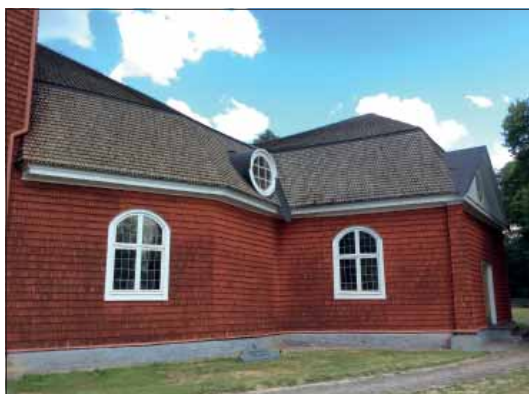
*Hjulsjö kyrka sedd från sydväst. Samtliga tak lades om vid en flerårig spånoläggning på 1960-talet.*

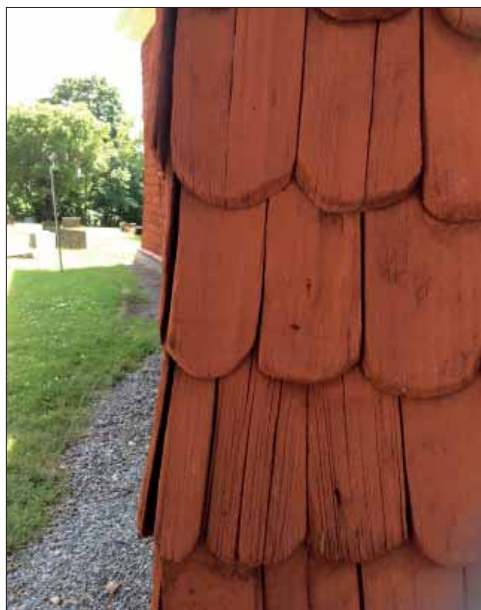
*Hjulsjö kyrka. Fasaderna visar prov på stor variation i spånens mått.*

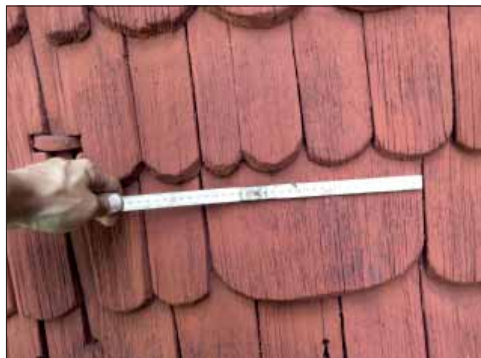
*Hjulsjö kyrka. Eroderade gamla och mycket tunna spån.*

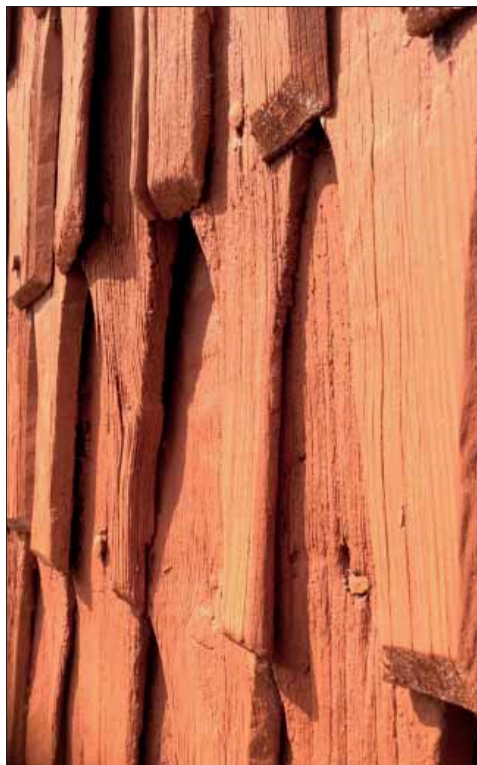
*Hällefors kyrka. Vissa spån har eroderat och blivit mycket tunna.*

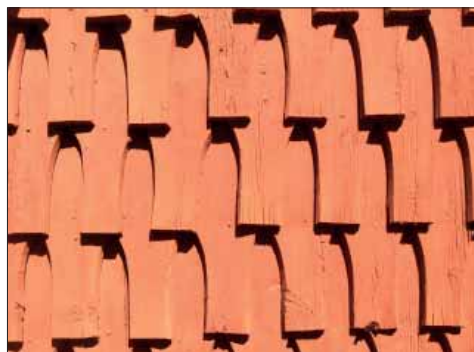
*Ljusnarsbergs kyrka. Näbbformade spån med rak kant på kyrkans söderfasad. Spånen är i grunden sågade men spår efter hyvel och yxa förekommer.*

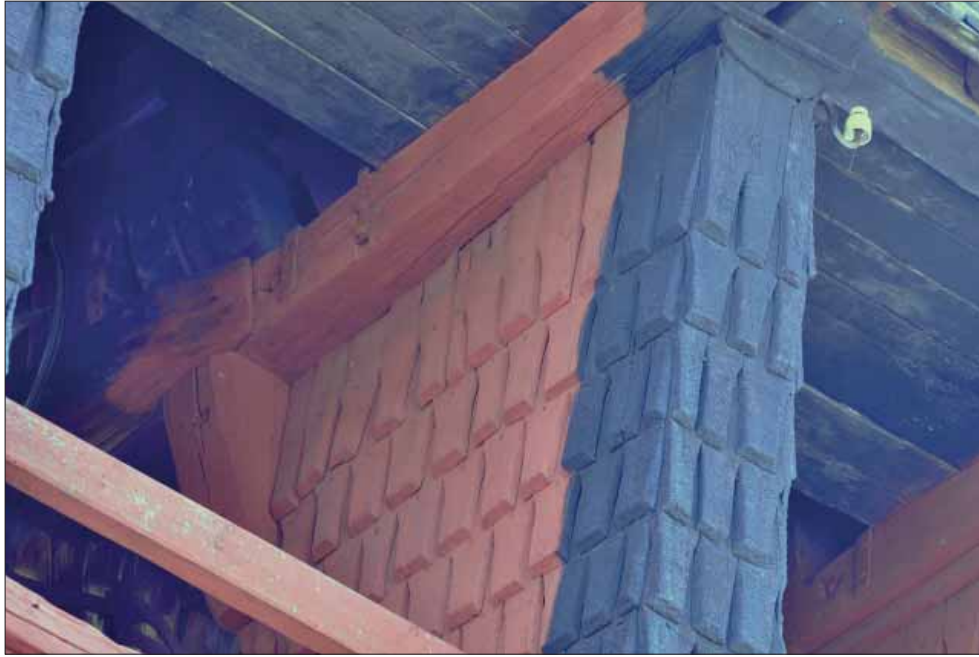
*Ljusnarsbergs klockstapel. Spänklädda ljudöppningar i klockhuv.*

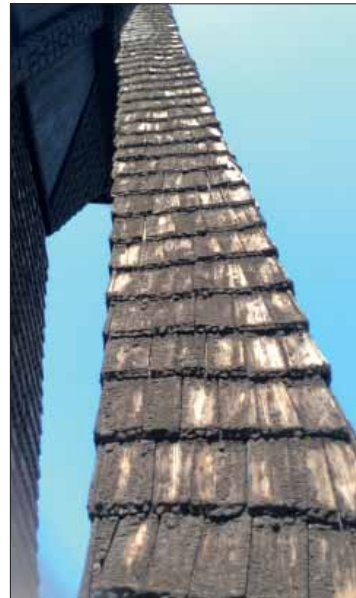
*Ljusnarsbergs klockstapel. Närbild på raka spån, nedre delen av klockstapelns östra sträva. Foto från söder.*
